PAMIATKOVÝ ÚRAD SLOVENSKEJ REPUBLIKY

Monitoring stavu drevených chrámov v slovenskej časti Karpatského oblúka zapísaných do zoznamu UNESCO

Akcia č: 92/13
Naša značka: PUSR-2013/17557-1/70787/ZEL
Vypracoval: Ing. Zuzana Krivošíková
Ing. Mariana Antalová
V Bratislave, 06.11.2013

Objekty: Kostol Všetkých svätých, Tvrdošín
Kostol sv. Františka z Assisi, Hervartov
Kostol sv. Mikuláša Biskupa, Ruská Bystrá
Kostol sv. Michala Archanjela, Ladomirová
Kostol sv. Mikuláša, Bodružal
Evanjelický artikulárny kostol, Leštiny
Evanjelický artikulárny kostol, Hronsek
Evanjelický artikulárny kostol, Kežmarok

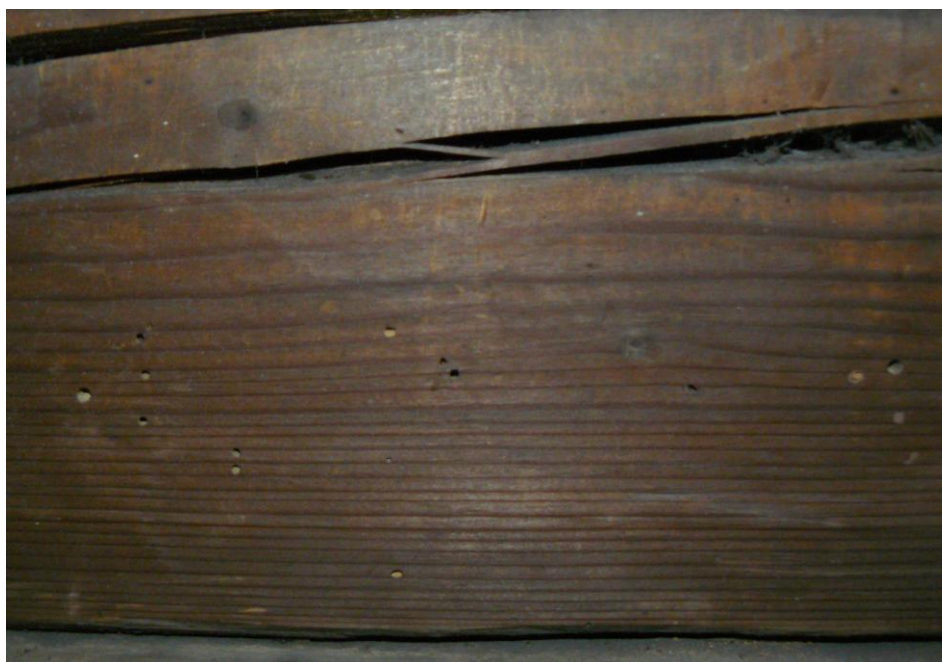
Stopy po zatekaní neboli zistené v presbytériu, lodi ani v babinci. Prekrytie stropu presbytéria papierovým obalom bolo odstránené. Strop je vyčistený, v dobrom stave. V priestore presbytéria bola položená nová podlahová krytina. Lokálne, predovšetkým na južnej stene a na architektúre ikonostasu (zozadu) sa vyskytujú nové výletové otvory drevokazného hmyzu. V porovnaní s minulým rokom nedošlo k výrazným zmenám stavu drevenej hmoty. Drevo zrubu v lodi je kompaktné, bez výrazných znakov degradácie. Napadnutie zrubu drevokaznými hubami nebolo zistené.

Obr. 1.1. Výletové otvory po drevokaznom hmyze na zadnej strane ikonostasu

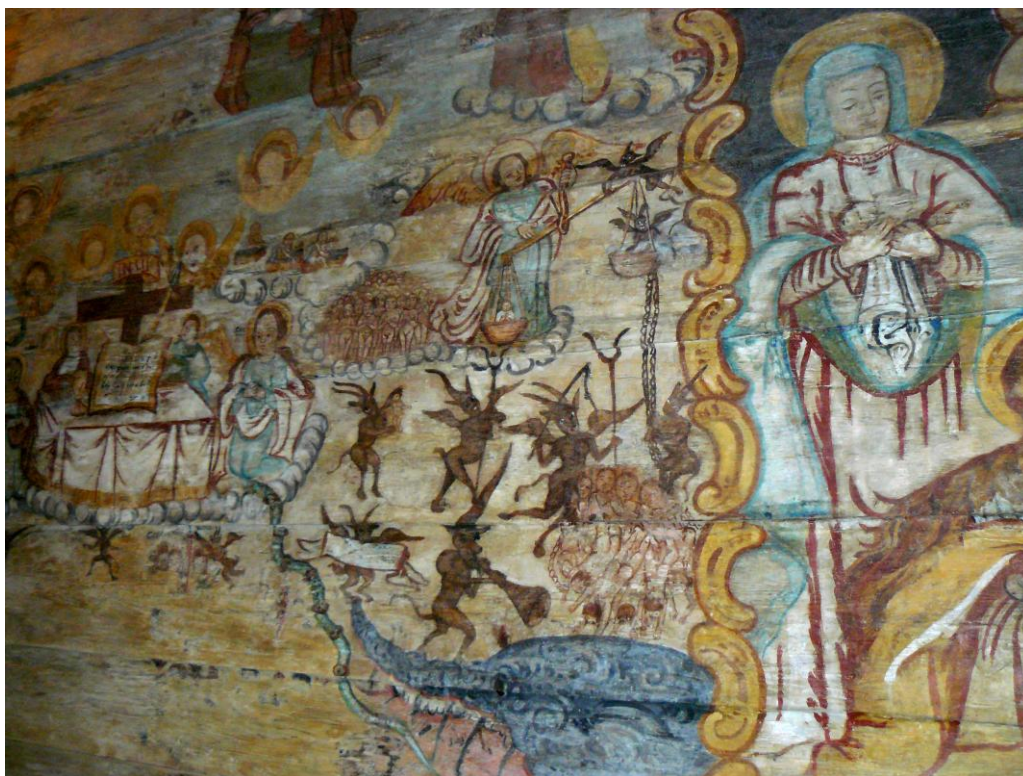
Obr. 1.2. Nástenná maľba na severnej stene kostola po zreštaurovaní

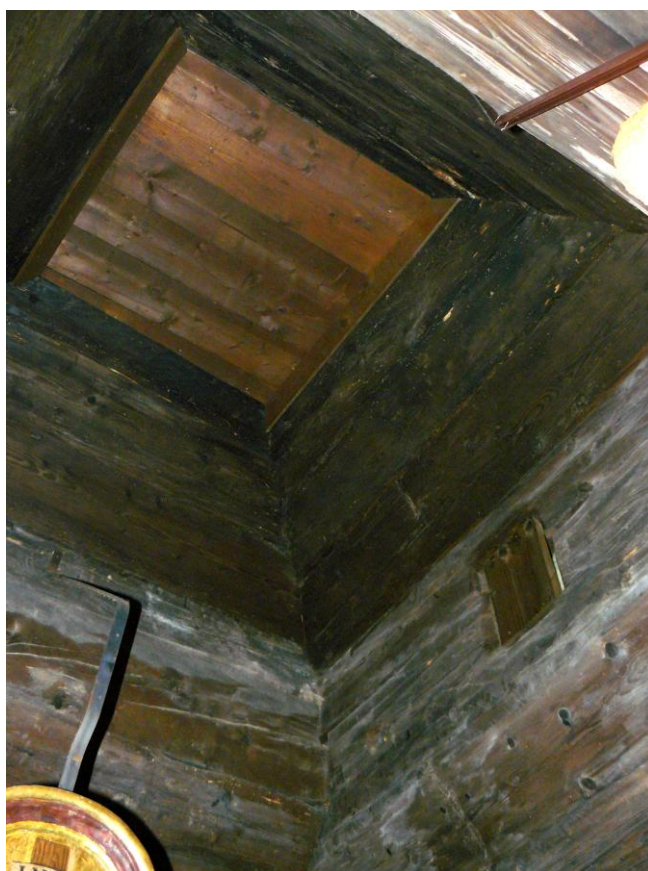
Obr. 1.3. Odstránenie papierového prekrytia stropu a vyčisteniu stropu presbytéria, v porovnaní s minulým rokom

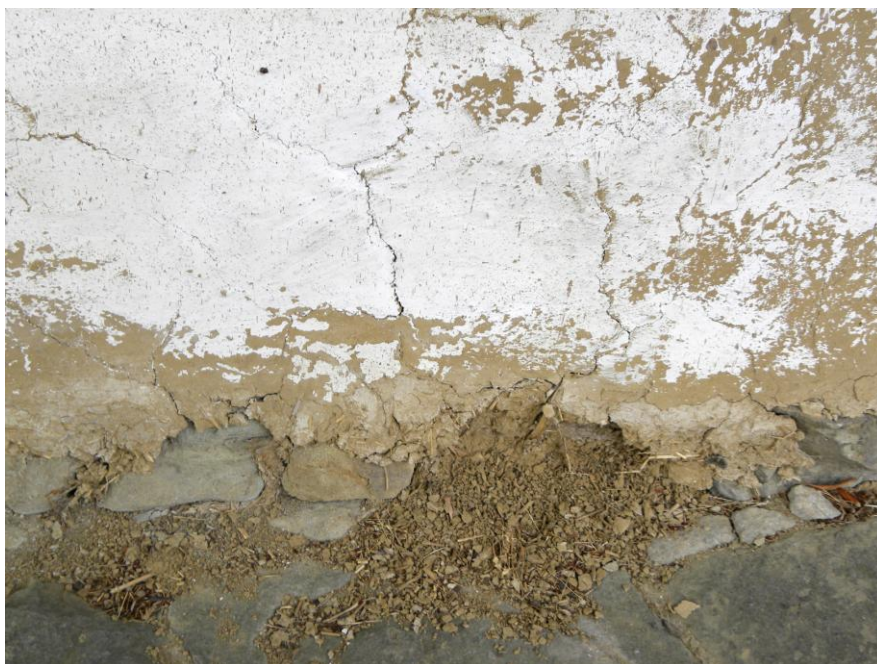
V dreve zrubovej konštrukcie a tiež na dverách v okolí kľučky sa nachádzajú výletové otvory po drevokaznom hmyze. Po celom obvode kostola opadáva omietka zo spodného kamenného múru.

Obr. 2.1. Poškodená a opadaná omietka kamenného sokla (hlavne v úrovni nad zemou) po celom obvode kostola so zvyškami bieleho náteru

Aktuálne stopy po zatekaní do objektu sme nezistili. Hlavný oltár v presbytériu je, podobne ako v r. 2012, rozsiahle napadnutý plesňami. Na oltárnej tabuľovej maľbe sa tiež vyskytujú otvory po drevokaznom hmyze. Z exteriérovej strany kostola sú v zruboch taktiež výletové otvory po drevokaznom hmyze. Omiетка kamenného sokla je po celom obvode kostola značne poškodená a opadáva.

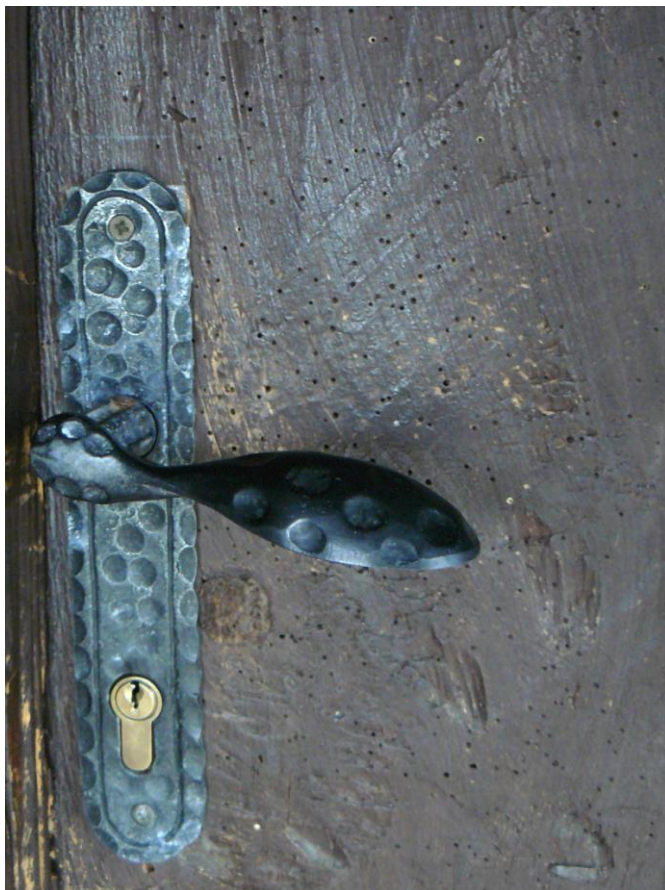
Obr. 2.2. Rozsiahly výskyt výletových otvorov drevokazného hmyzu v okolí kľučky vstupných dverí

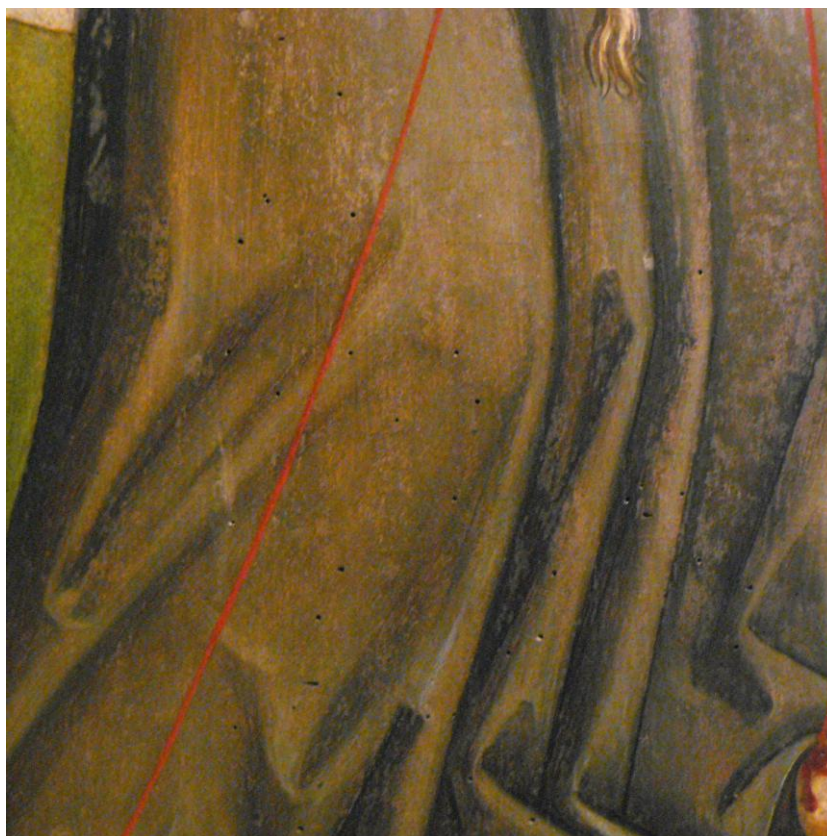
Tak ako sa zistilo pri obhliadke minulý rok, krídla hlavného oltára, ako aj centrálna tabuľová maľba sú napadnuté plesňami. Na tabuľovej maľbe sa našli aj výletové otvory po drevokaznom hmyze. Drevokazné huby neboli v celom objekte zistené.

Obr. 2.3. Detail tabuľovej maľby oltára s rozsiahlym výskytom otvorov po drevokaznom hmyze

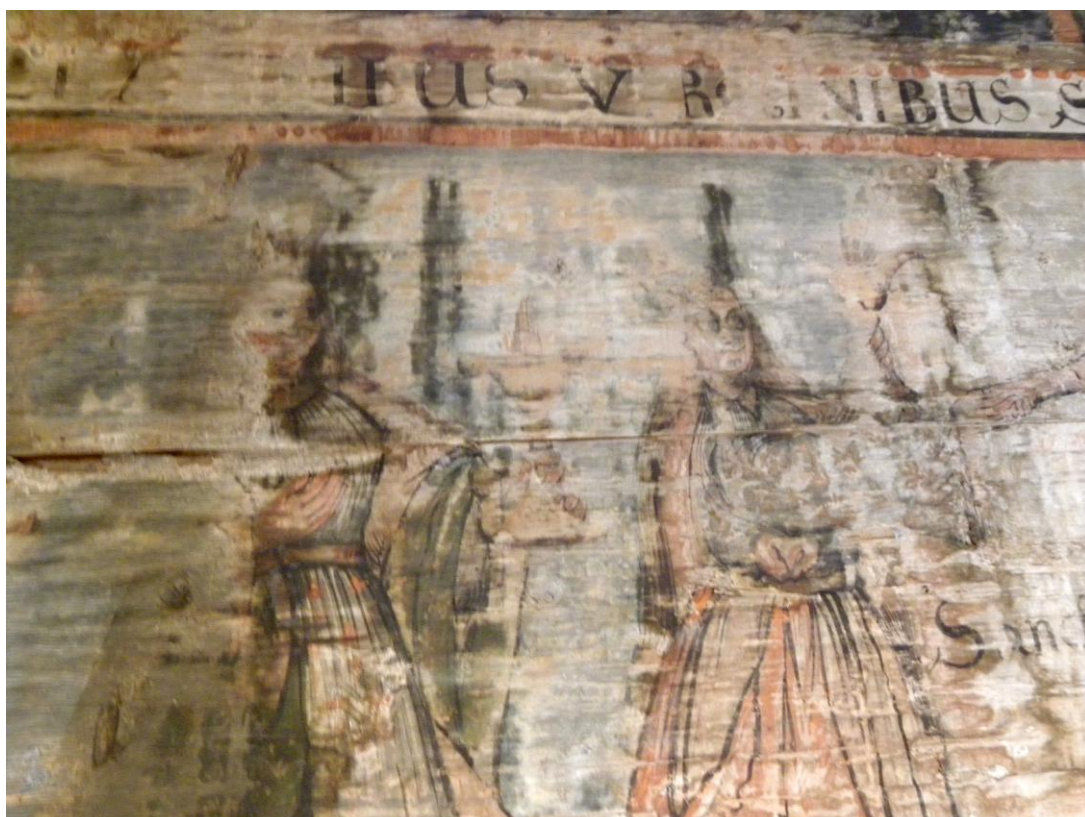
Stopy po aktuálnom zatekaní do objektu ani zavlhnutí neboli zistené. Bohatá maľovaná výzdoba severnej a južnej steny v hlavnej lodi je značne poškodená vplyvom zatekania a navlhania z minulosti. Nové výletové otvory so stopami po žijúcom drevokaznom hmyze sme v obložení stien nepozorovali.

Obr. 2.4. Výrazné poškodenie bohatej výzdoby severnej a južnej steny v hlavnej lodi vplyvom zatekania a navlhania z minulosti (vymývanie pigmentu maľby)

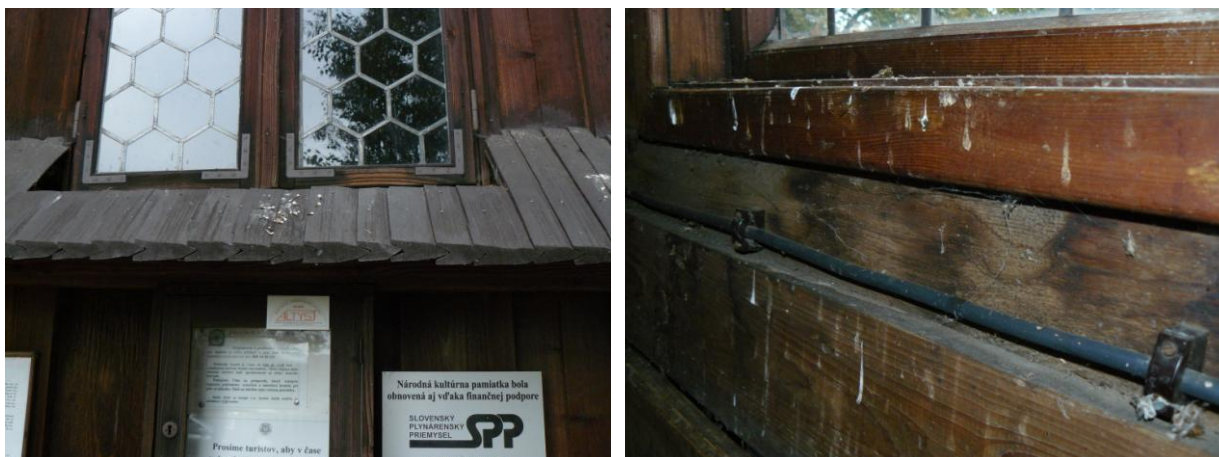
Obr. 3.1-2. Exteriér: znečistenie vtáčim trusom pod oknom na západnej strane
Interiér: znečistenie prenikajúce cez škáry v okne

v trámoch hrazdenej konštrukcie. Znečistenie vtáčím trusom, hlavne na západnej strane strechy prenikajúce cez škáry v okne aj do interiéru kostola, môže byť zdrojom solí, či iných organických látok ktoré z dlhodobého hľadiska môžu prispieť k degradácii drevnej hmoty.

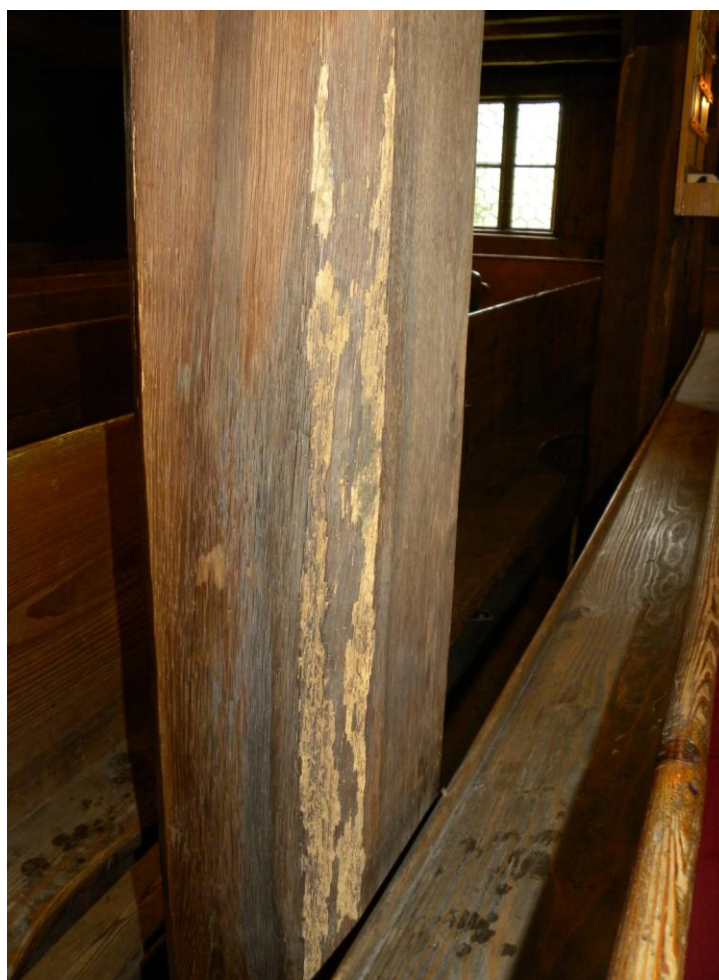
Nosný stĺp pod severnou emporou, stĺp na severnej strane a tiež stĺp na juhovýchodnej strane za oltárom sú napadnuté drevokazným hmyzom. Celkovo boli v objekte stopy po drevokaznom hmyze pozorované len lokálne. Mobiliár kostola vrátane hlavného oltára je v dobrom stave. V rámci oltára nebolo pozorované výraznejšie poškodenie, či už mechanické alebo vplyvom činnosti drevokazného hmyzu, plesní.

Obr. 3.3. Detail nosného stĺpu pod severnou emprou – poškodenie drevokazným hmyzom

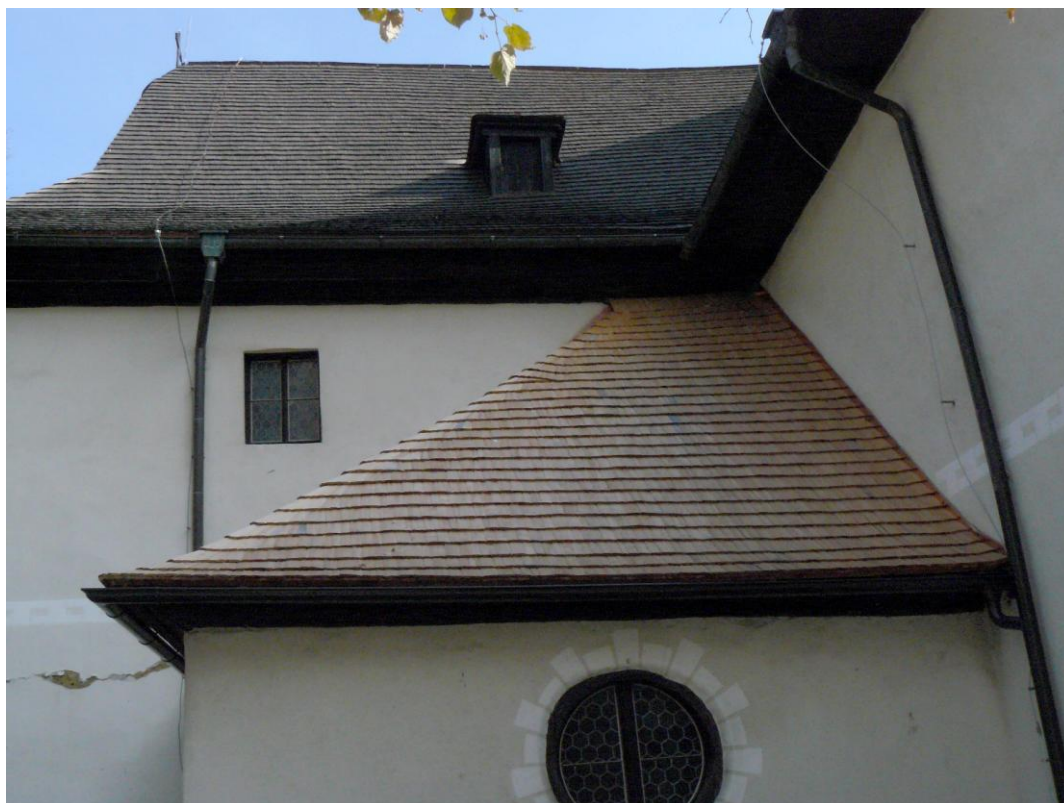
Obr. 4.1. Nová strešná krytina (zatiaľ bez náteru) na strieške severozápadného rohu

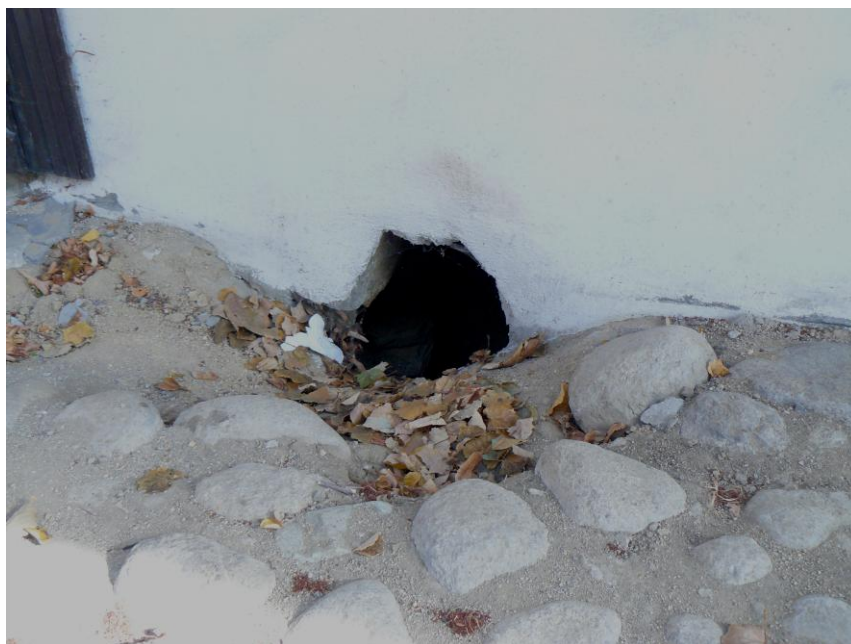
Obr. 4.2. Diera v omietke pri vchode z južnej strany kostola

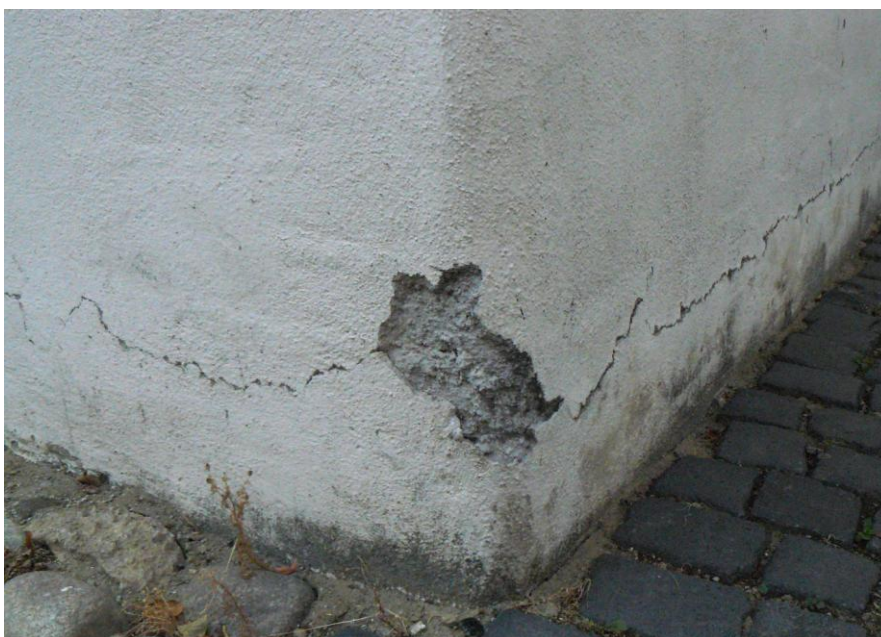
Obr. 4.3. Trhliny v omietke, aj s opadnutím omietky s bielym náterom, nad úrovňou dlažby

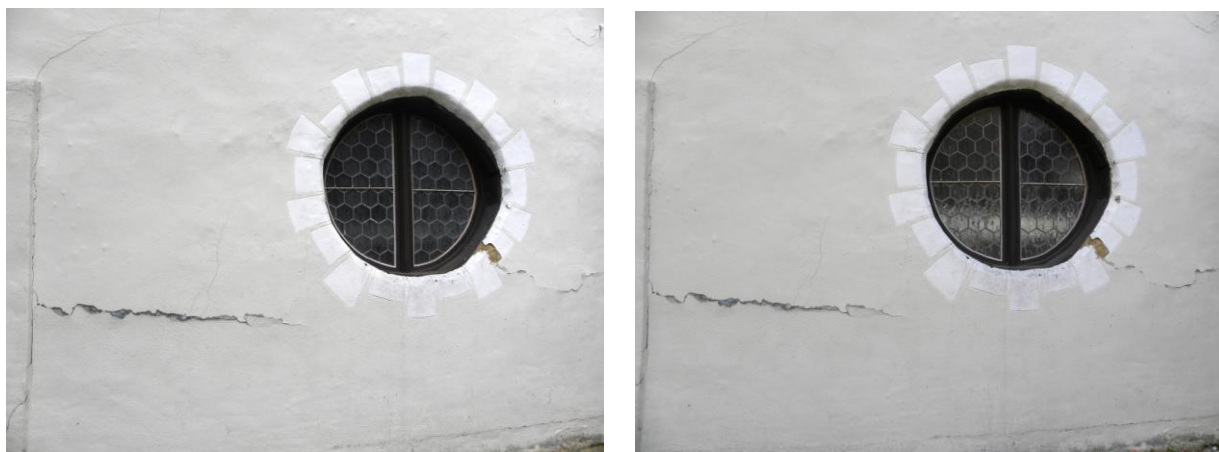
Trhliny na fasáde (na západnej stene severného ramena a na južnej stene západného ramena) zostali v porovnaní s minulým rokom nezmenené. Omietka, s výnimkou statických trhlin, je kompaktná a súdržná. Lokálne sa vyskytujú trhliny v omietke s bielym náterom prevažne vo výške cca 20-40 cm nad kamennou dlažbou. Ojedinele je opadaný aj celý kus omietky až po slamenú výplň napr. na severozápadnej stene kostola. Okolie objektu je upravené.

Obr. 4.4-5. Vertikálne trhliny v omietke na západnej stene severného ramena, k výraznejším zmenám oproti r. 2012 nedošlo

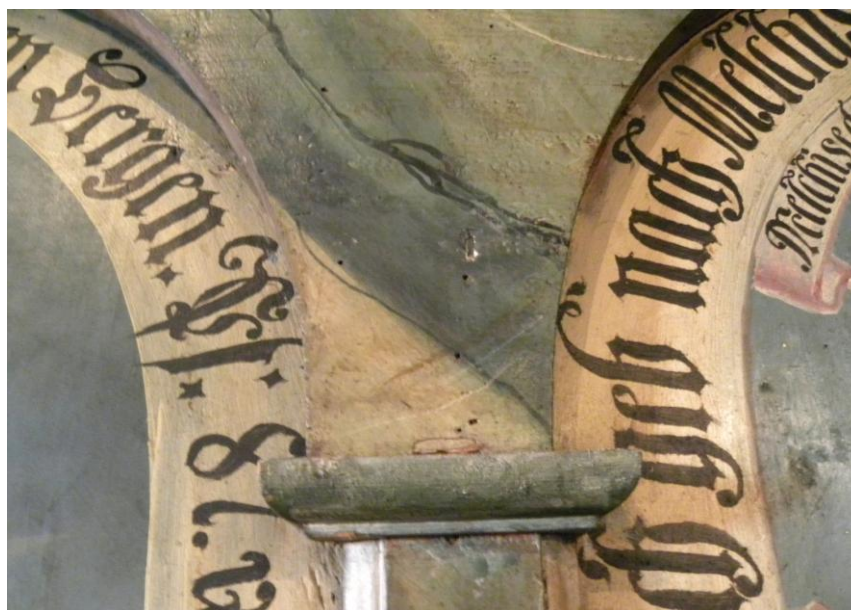
Obr. 4.6. Maľované obloženie stien za oltárom, výletové otvory po drevokaznom hmyze sa vyskytujú len ojedinele

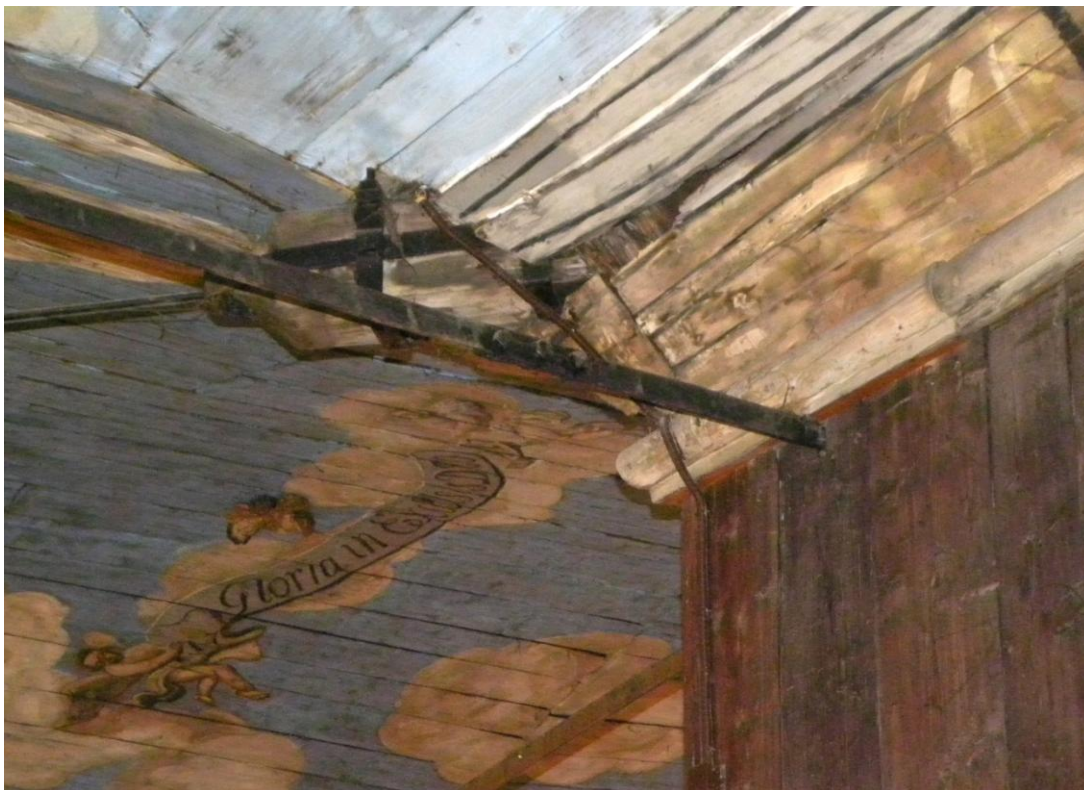
Obr. 4.7. Poškodenie pravého rohu severnej empory

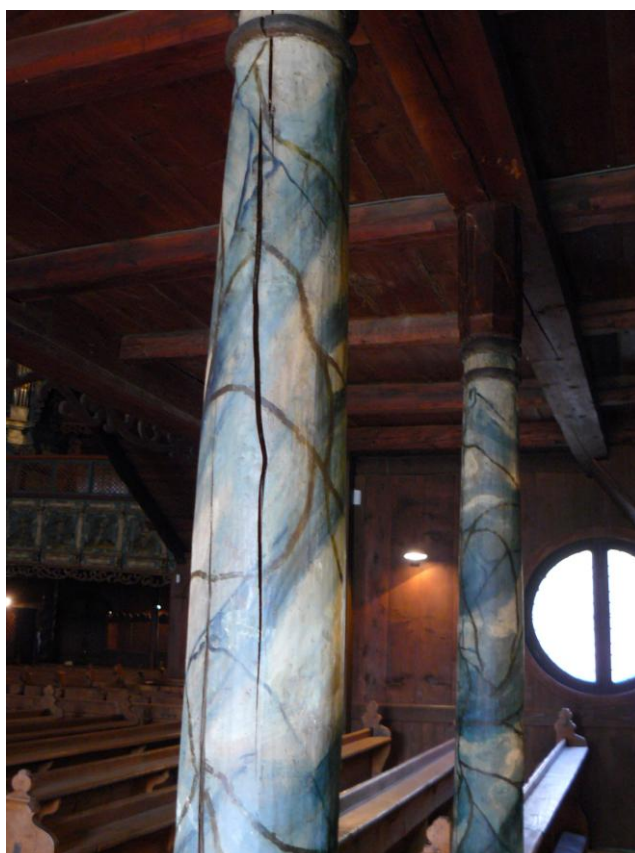
Obr. 4.8. Vertikálne trhliny v nosnom stĺpe pod severnou emporou

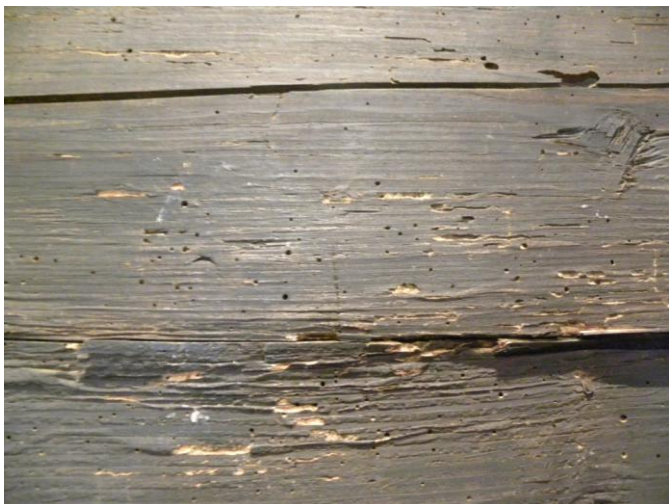
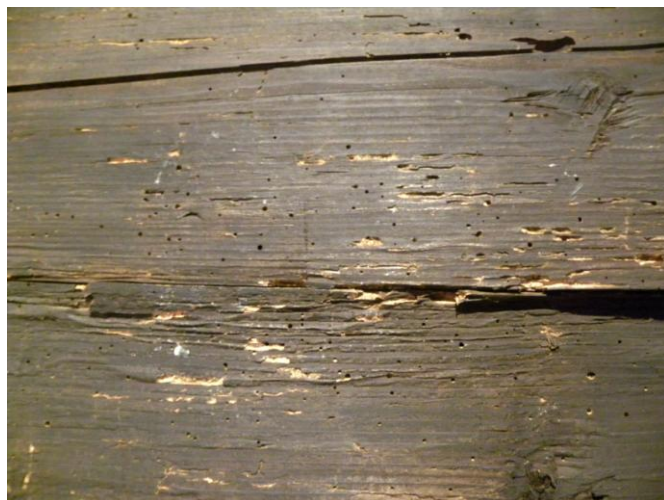
Tak ako bolo zistené pre obhliadku v minulých rokoch, drevené zárubne vstupných dverí do babinca sú značne poškodené činnosťou drevokazného hmyzu. Rovnako boli stopy po drevokaznom hmyze pozorované aj v trámoch zrubovej konštrukcie hlavnej lode. Niektoré zrubové trámy v hlavnej lodi lokálne vykazujú pokročilý stupeň biodegradácie s mechanickým poškodením - rozkladom drevnej hmoty. Celé opláštenie stropu nad loďou je tiež výrazne poznačené degradačnou činnosťou črvotočov. Podobne ako sme zistili v monitoringu stavu kostola minulý rok, nosný trám ikonostasu a južná stena presbytéria sú rozsiahle napadnuté drevokazným hmyzom. Drevokazný hmyz je stále aktívny, čomu nasvedčujú čerstvé výletové otvory s požerkami.

Obr. 5.2-3. Poškodenie drevnej hmoty zrubu v presbytériu, porovnanie so stavom z roku 2012. K výrazným zmenám v priebehu roku nedošlo.

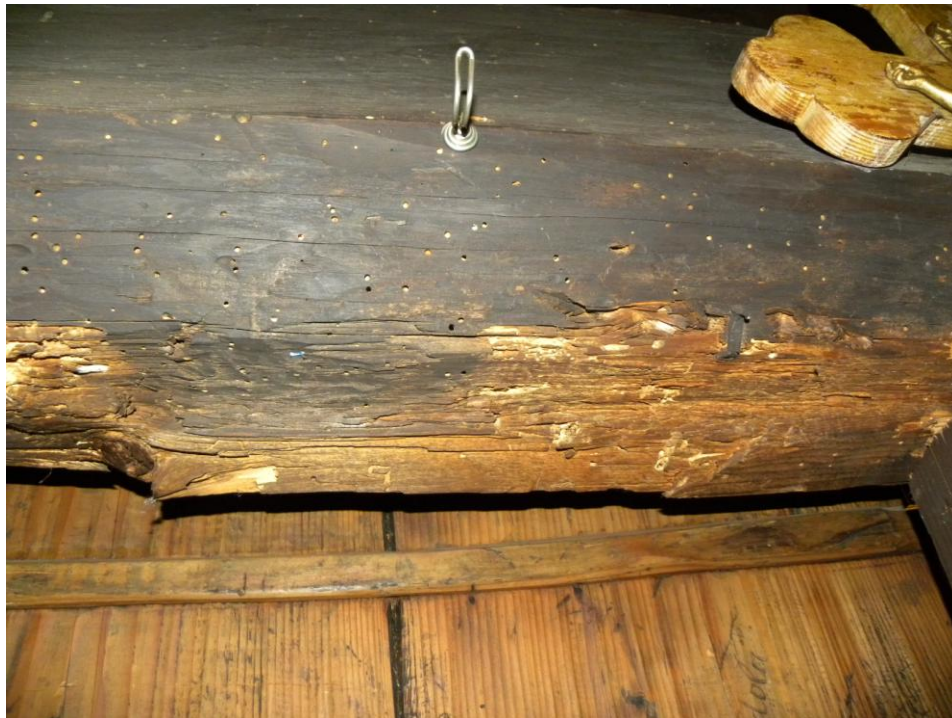
Obr. 5.4. Nosný trám za ikonostasom vykazuje vysoký stupeň biodegradácie – detail s výletovými otvormi po drevokaznom hmyze

Drevo zrubových stien v babinci, lodi aj v presbytériu, predovšetkým na južnej strane, je napadnuté a poškodené aktívnym drevokazným hmyzom. Výrazne napadnutý drevokazným hmyzom je aj nosný trám za ikonostasom.

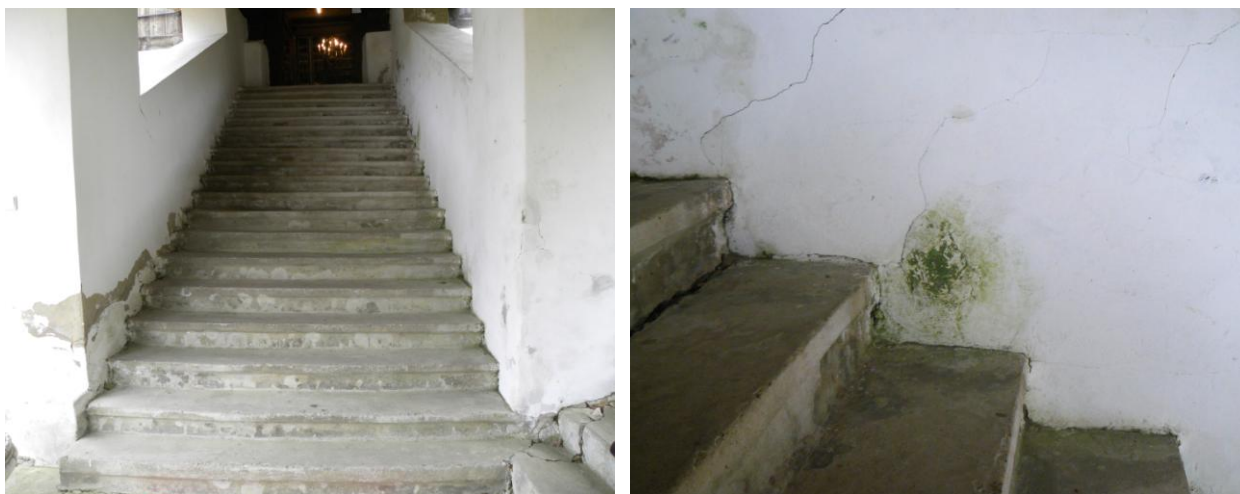
Omietka po celom obvode kostola javí známky poškodenia. Možno konštatovať, že je v podobnom stave, ako pri našej obhliadke v roku 2012. Najmä schodisko k hlavnému vstupu vykazuje zvýšenú vlhkosť. Na murive sa vyskytuje machový porast. Vysoká vlhkosť a zasolenie v stavebnom materiáli môžu viesť k poškodeniu muriva, čo sa začína prejavovať najmä v oblasti schodiska, v podobe prasklín, solných výkvetov a vlhkosťných fľakov. Na múroch a murovaných stĺpoch dochádza k odlupovaniu bieleho náteru a k tvorbe vlhkosťných fľakov nielen v blízkosti nad soklom, ale aj v celej ich výške.

Obr. 6.1-2. Schodisko k hlavnému vstupu: viditeľné fľaky po zavlhnutí, solné výkvetvy a praskliny.
Detail schodiska pri vstupe do kostola: praskliny na omietke machový porast

Kamenné múry základov vykazujú problémy s vlhkosťou a pravdepodobne aj so zasolením. Tieto problémy sa viditeľne prejavujú najmä v oblasti schodiska a na južnej stene kostola.

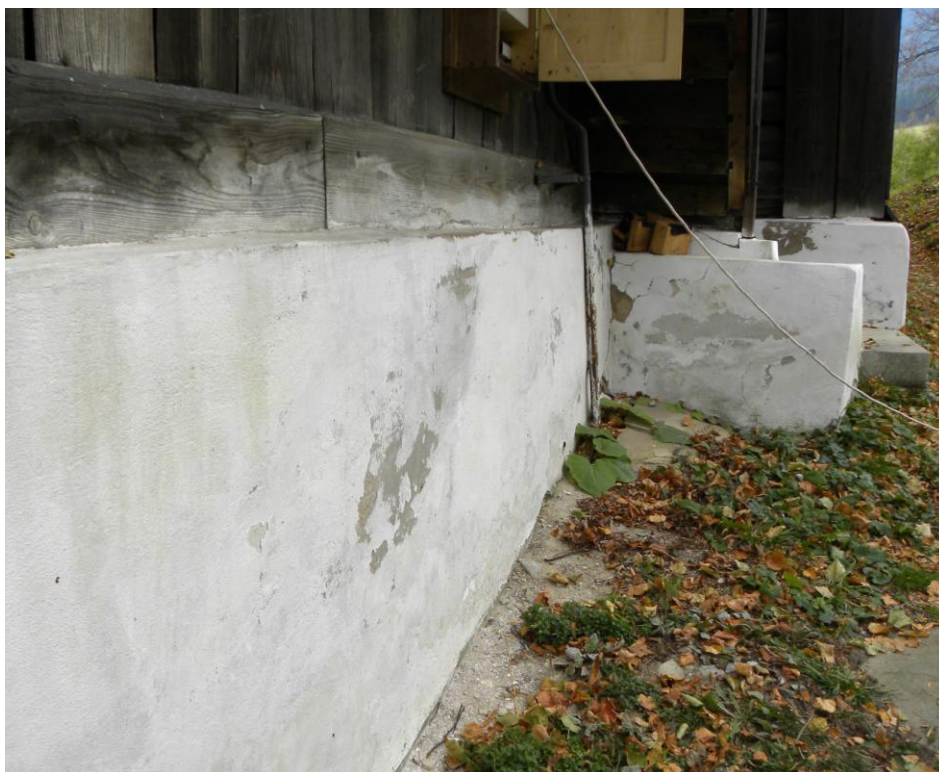
Obr. 6.3. Vlhkostné fľaky a opadaná omietka na južnej stene kostola

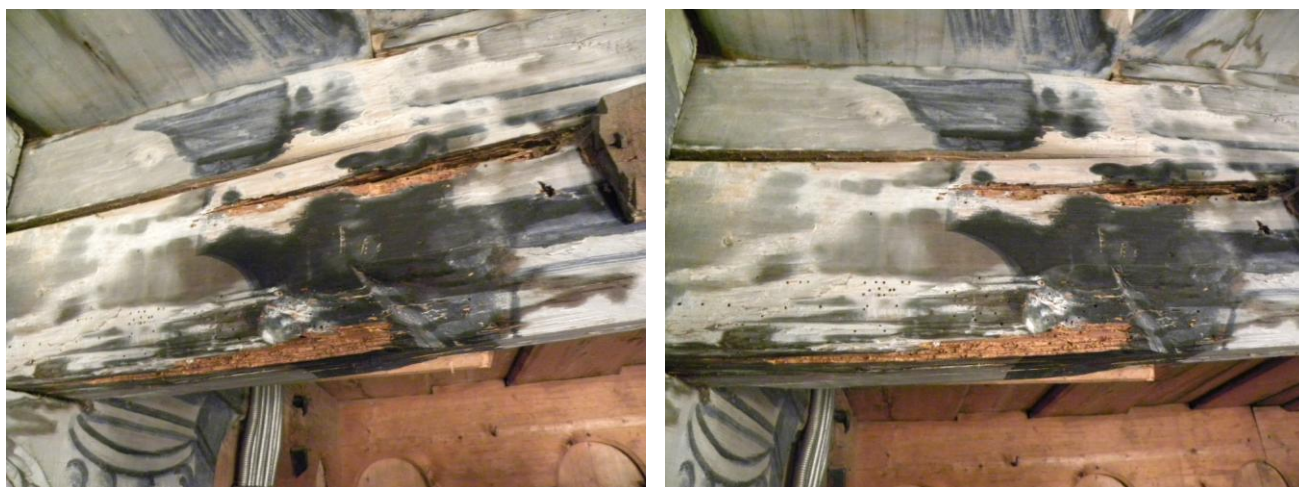
Poškodenie stropného trámu nad východnou emporou drevokazným hmyzom a so stopami po zatekaní z minulosti sa nerozšírilo v porovnaní s minulým rokom.

Obr. 6.4. Poškodenie stropného trámu nad východnou emporou so stopami po zatekaní z minulosti, porovnanie stavu z roku 2012. K výrazným zmenám v priebehu roku nedošlo.

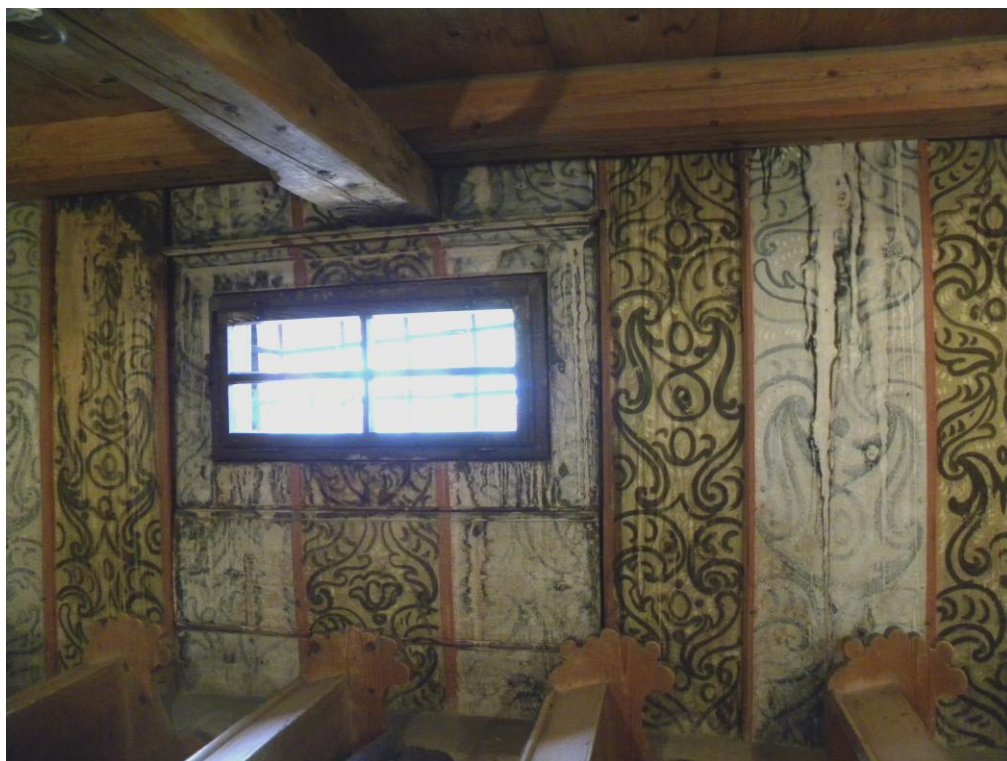
Na severnej, južnej stene a tiež na strope sú rozsiahle stopy po zatekaní z minulosti. Dôsledkom je poškodenie maľby (vymytie pigmentu) na stenách aj strope.

Obr. 6.5. Severná stena interiéru - stopy po zatekaní z minulosti. Vplyvom zavlhania došlo k poškodeniu maliarskej výzdoby na strope aj stenách

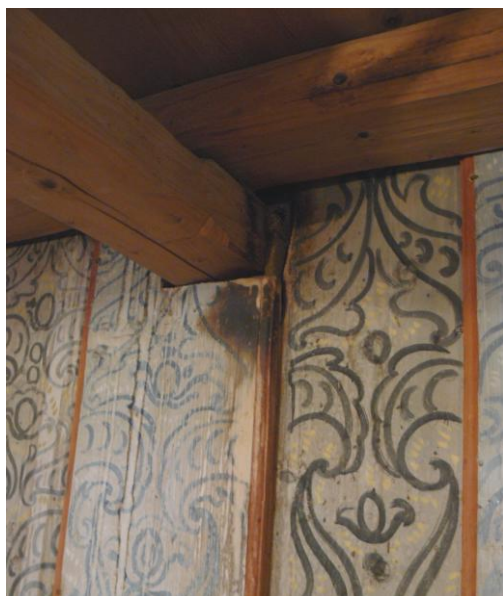
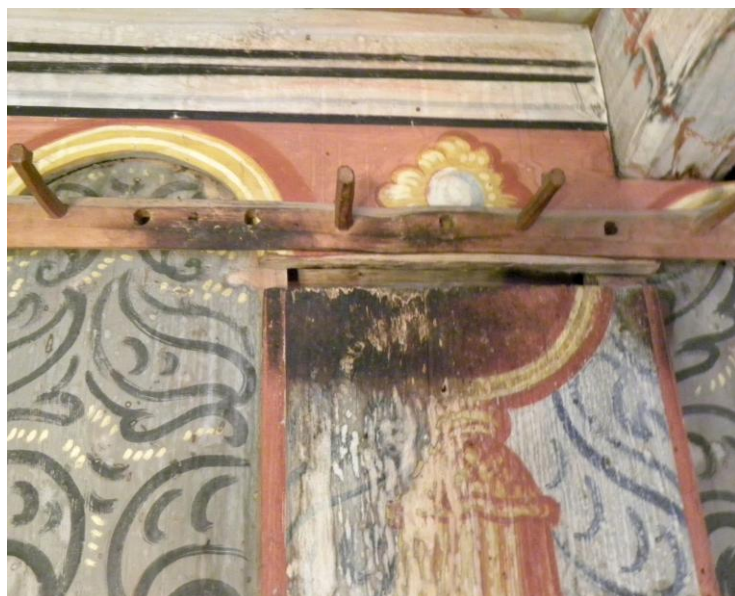
Obr. 6.6-7. Čierne fľaky na južnej stene, pravdepodobne staršieho pôvodu

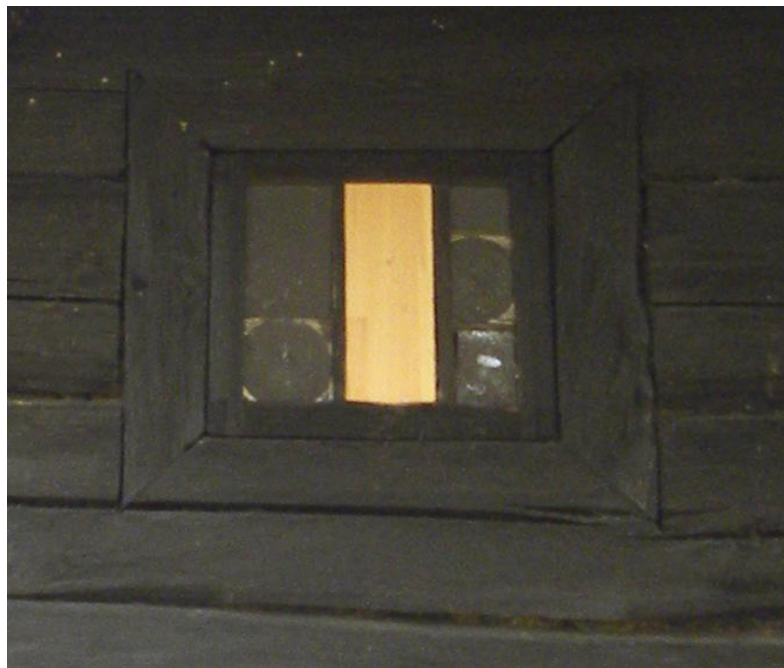
Obr. 7.2. Okno na severnej strane kostola provizórne vyplnené drevenou doskou

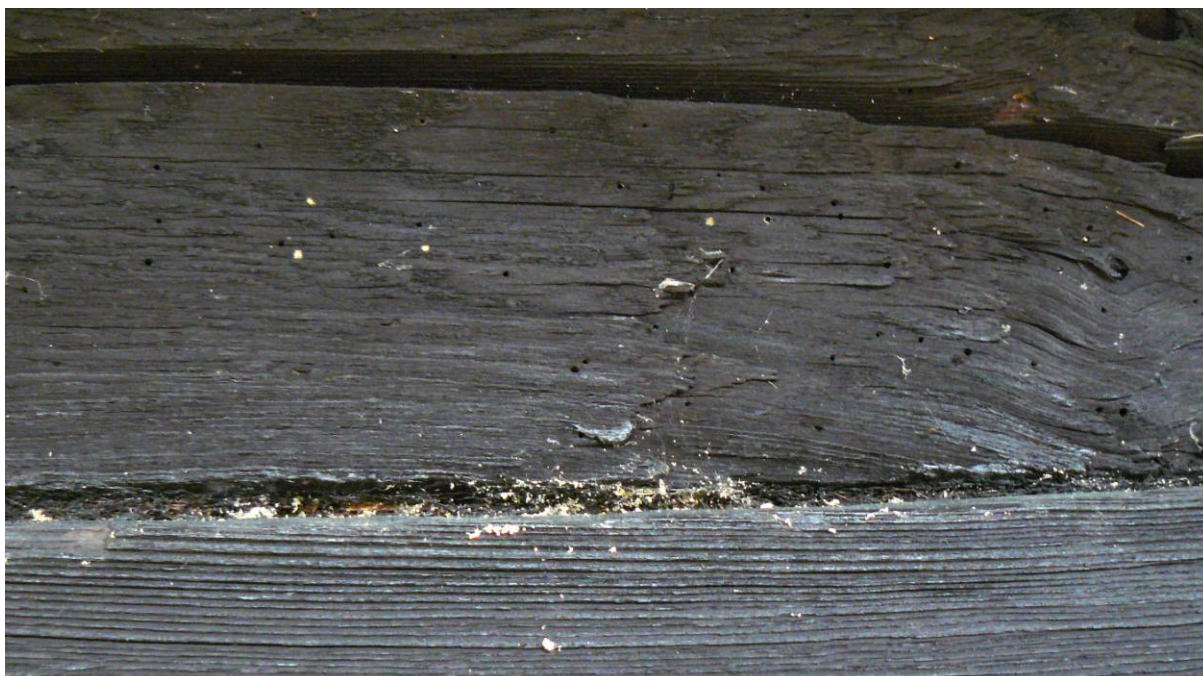
Obr. 7.3. Výletové otvory drevokazného hmyzu južnej aj severnej steny (exteriér) - aj s požerkami

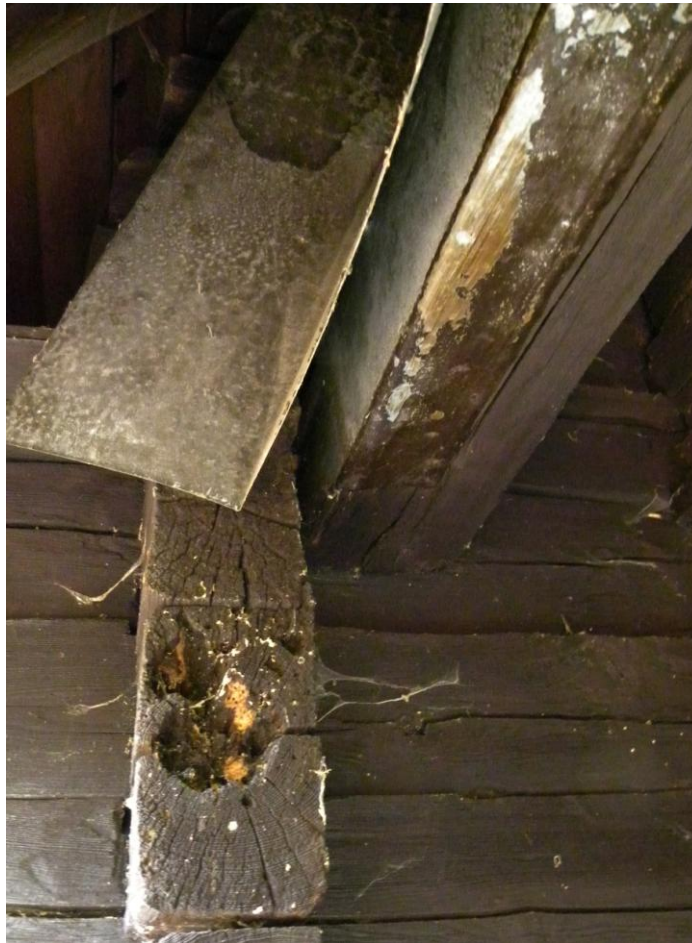
Obr. 7.4. Trám na južnej strane objektu podliehajúci biodegradácii

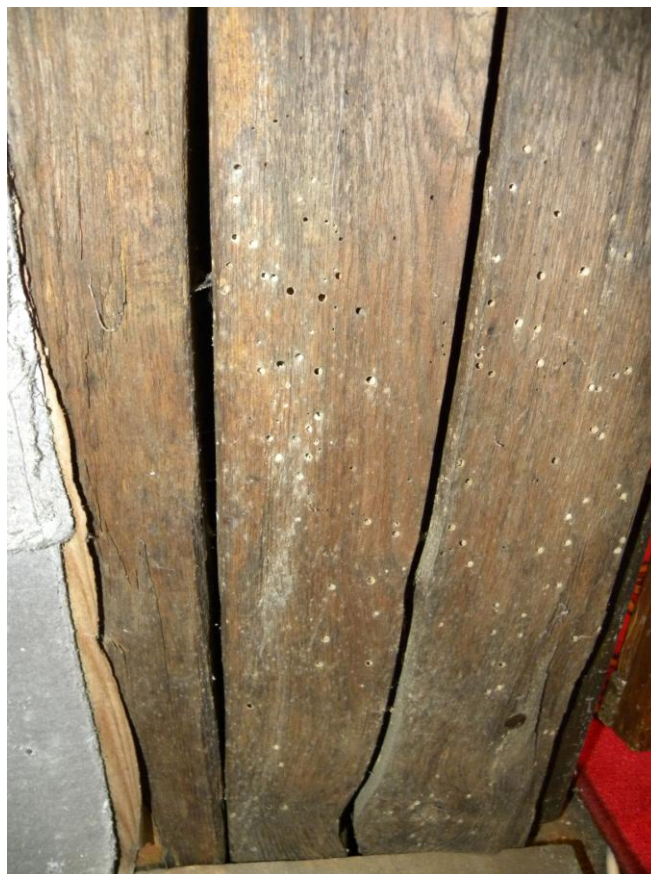
Tak ako už bolo poukázané v prieskume z minulých rokov, na zadnej strane ikonostasu je pribitý pozinkovaný plech, ktorý je podložený kartónovým papierom. Papier je značne navlhnutý, čo môže v budúcnosti pôsobiť ako potenciálne riziko napadnutia papiera a drevnej hmoty drevokaznými hubami. Čelná stena ikonostasu neprejavuje známky poškodenia. Vo veži nad babincom sa nachádza funkčný zvon. Niektoré trámy nosnej konštrukcie veže sú značne degradované.

Obr. 7.5. Zadná strana ikonostasu - rozsiahly výskyt otvorov po drevokaznom hmyze

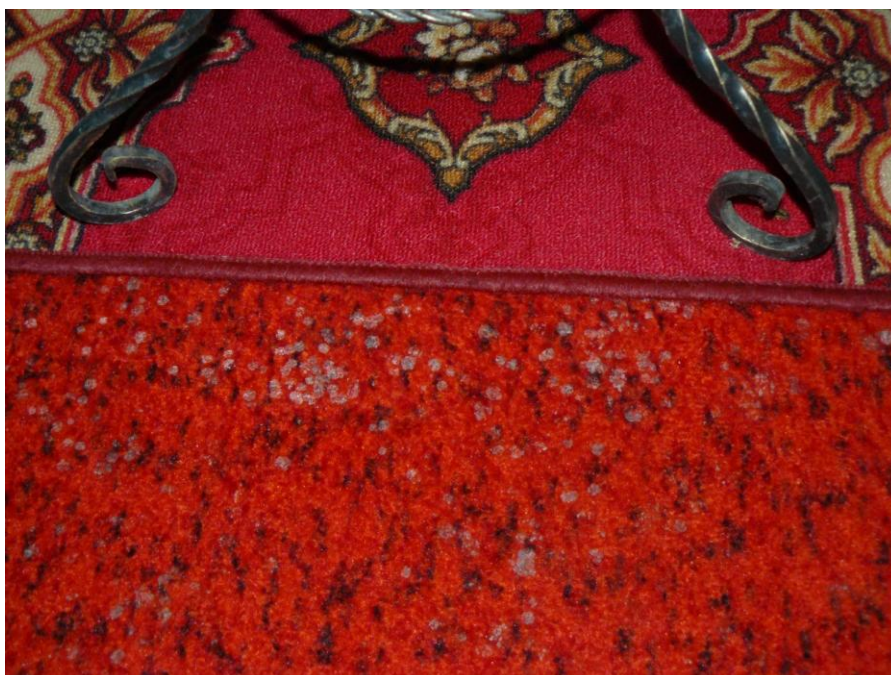
Stopy po zatekaní v interiéri neboli zistené. Koberce na podlahe javia známky biologického napadnutia plesňami.

Obr. 7.6. Detail koberca s fl'akmi pravdepodobne po biologickom napadnutí plesňami

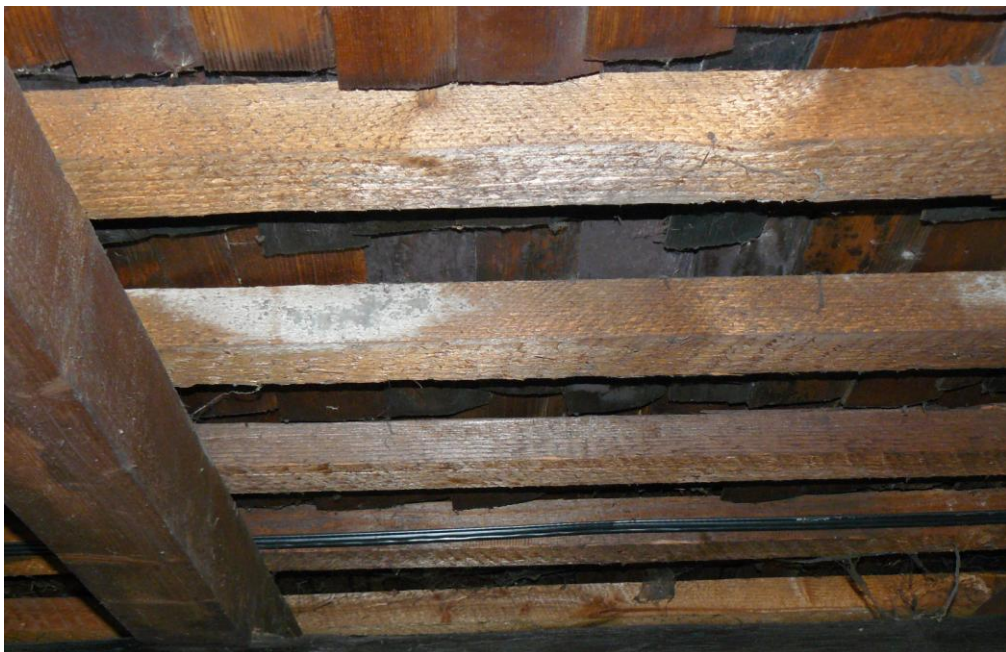
Obr. 8.1. Nosná konštrukcia strechy zo spodnej strany napadnutá mikroorganizmami

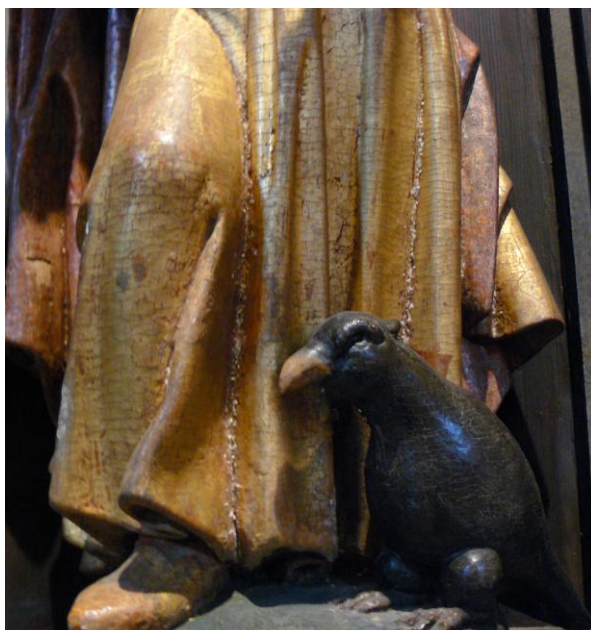
Hlavný oltár je rozsiahle napadnutý plesňami, na čo bolo poukázané už pri obhliadke v roku 2011 a 2012. Napadnuté sú sochy aj architektúra, pleseň je rozšírená aj na svätostánku. Od minulého roku sa síce stav výrazne nezhoršil, ale je pravdepodobné, že bez dlhodobého sanačného zásahu sa bude pleseň rozširovať ďalej (napr. na oltárny obraz).

Obr. 8.2. Detail drevenej sochy napadnutej plesňami, ktorá sa koncentruje predovšetkým v záhyboch

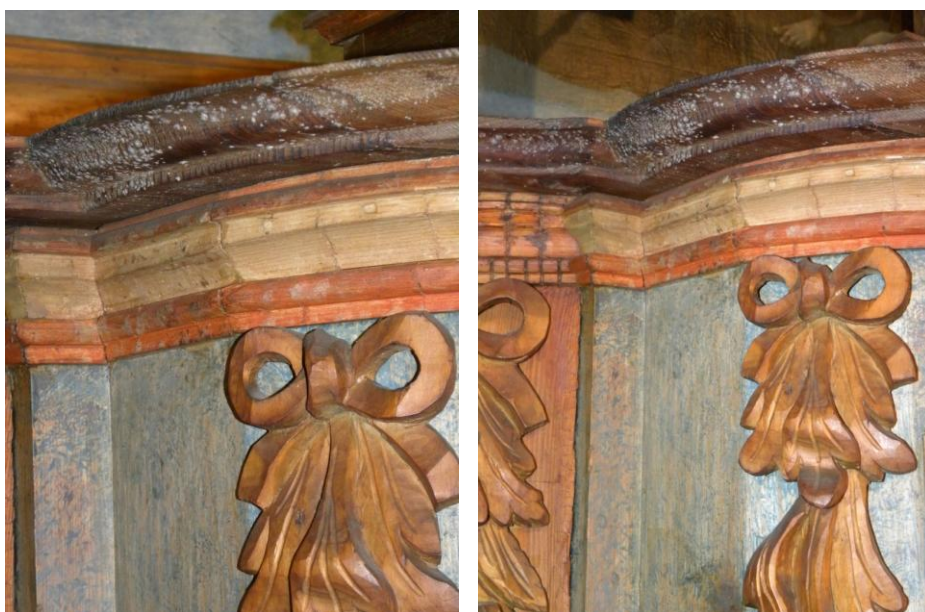
Obr. 8.3-4. Rímsa nad svätostánkom oltára napadnutá plesňami- porovnanie so stavom z roku 2012, výraznejšie zmeny sme nespozorovali
