PAMIATKOVÝ ÚRAD SLOVENSKEJ REPUBLIKY

Monitoring stavu drevených chrámov v slovenskej časti Karpatského oblúka zapísaných do zoznamu UNESCO

Akcia č: 37/14
Naša značka: PÚSR-2014/20514/79142/ZEL
Vypracoval: Ing. Mariana Antalová
Ing. Zuzana Krivošíková
Mgr. art. Emília Rudinská
V Bratislave, 4. 12. 2014

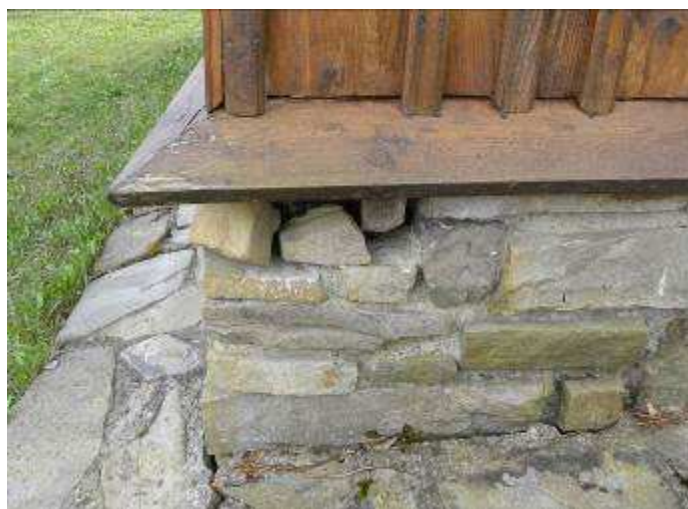
Obr. 1.2. Poškodený roh na juhovýchodnej strane objektu.

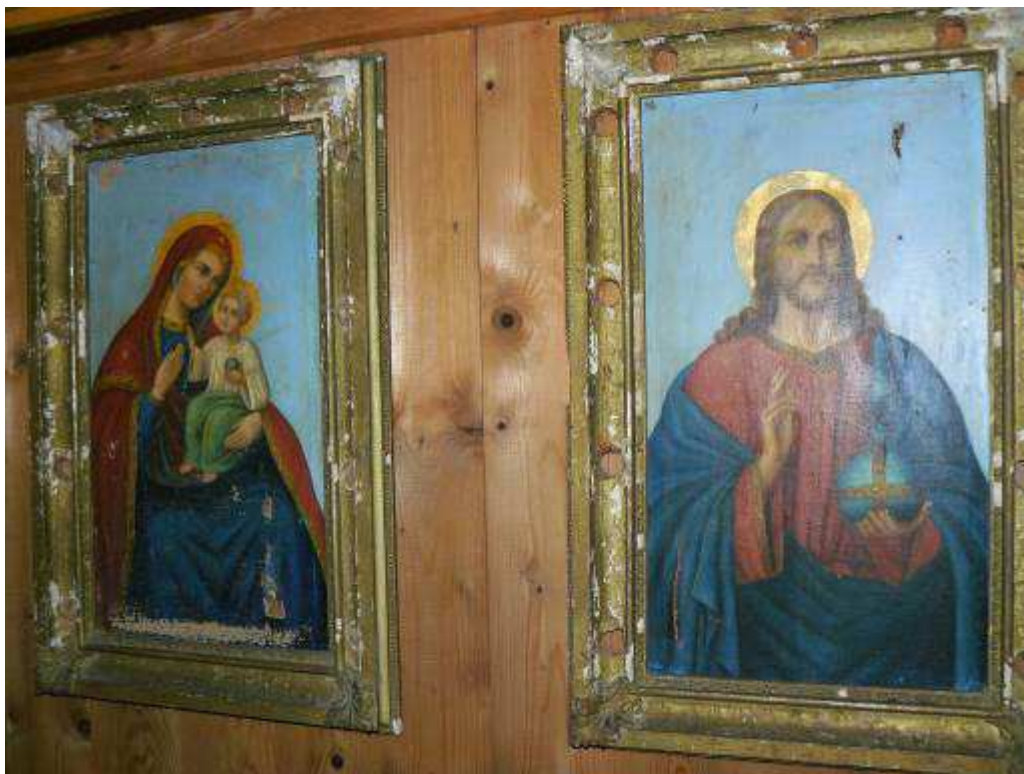
Mobiliár celkovo nejaví znaky poškodenia drevokaznými hubami ani drevokazným hmyzom. Na južnej stene babinca sú zavesené 2 obrazy, ktorých rám je výrazne degradovaný drevokazným hmyzom.

Obr. 1.4. Obrazy na južnej stene babinca – rám obrazov je výrazne poškodený drevokazným hmyzom, obrazy sú celkovo v zlom stave.

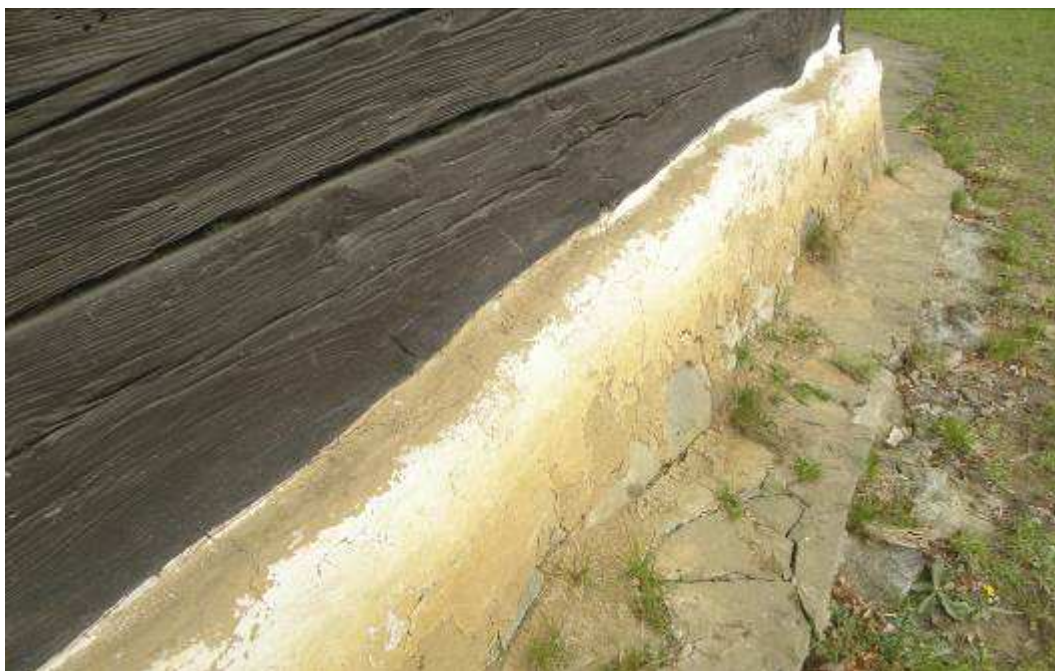
Obr. 2.2. Poškodená a opadaná omietka kamenného sokla. V miestach, kde náter chýba, je mazanica obnažená a dochádza k jej zvetrávaniu.

Biely náter na kamennom sokli zrubovej konštrukcie je poškodený a opadáva. Stopy po drevokaznom hmyze sa nachádzajú na južnej a východnej stene zrubovej konštrukcie a na vstupných dverách. Lokálne je degradované aj drevo nosnej konštrukcie strešnej krytiny. Aktuálne zatekanie ani zavlhávanie do priestorov zrubu nebolo zistené.

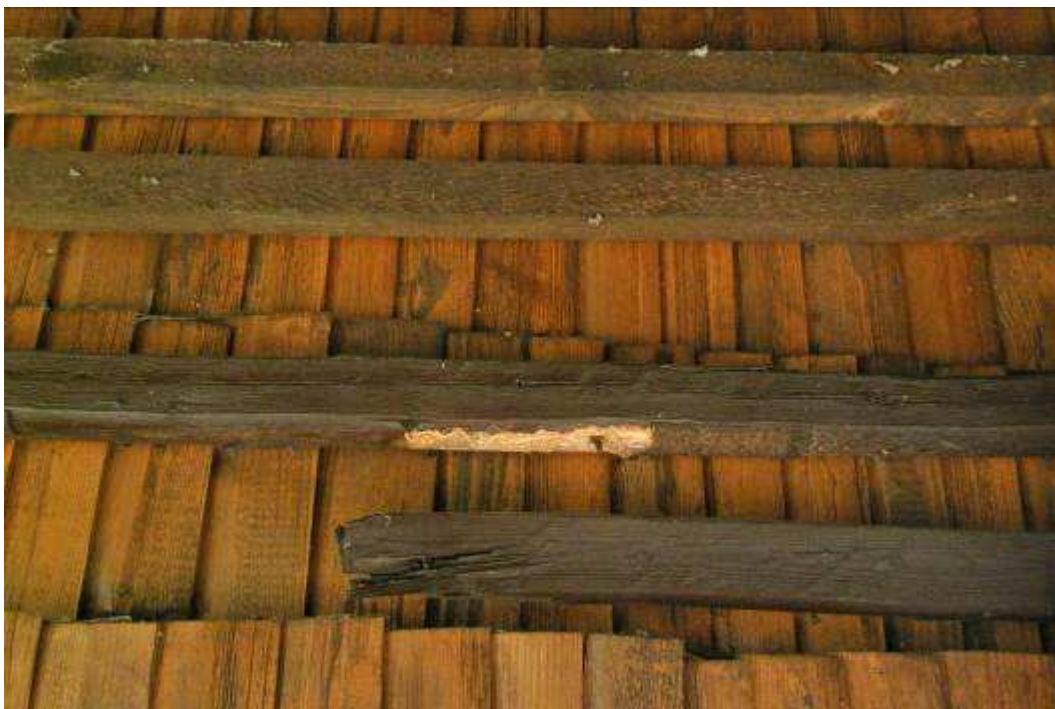
Obr. 2.3. Degradácia dreva na nosnej konštrukcii drevnej krytiny spôsobená drevokazným hmyzom.

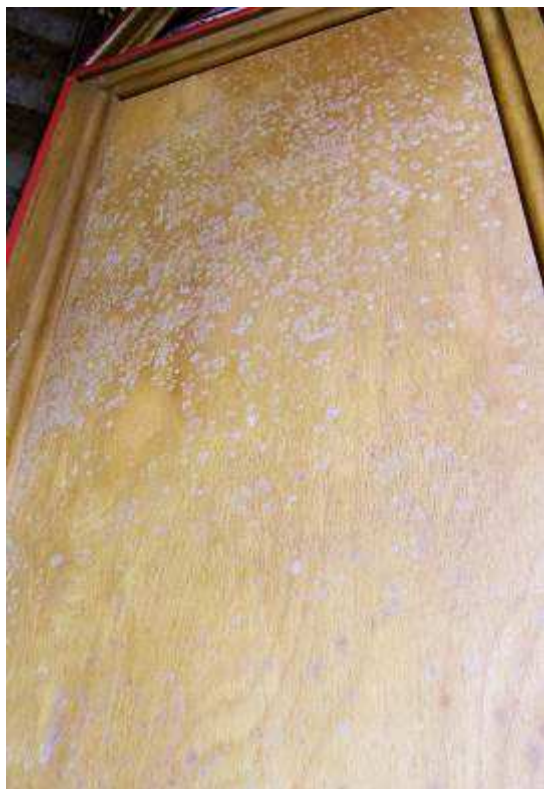
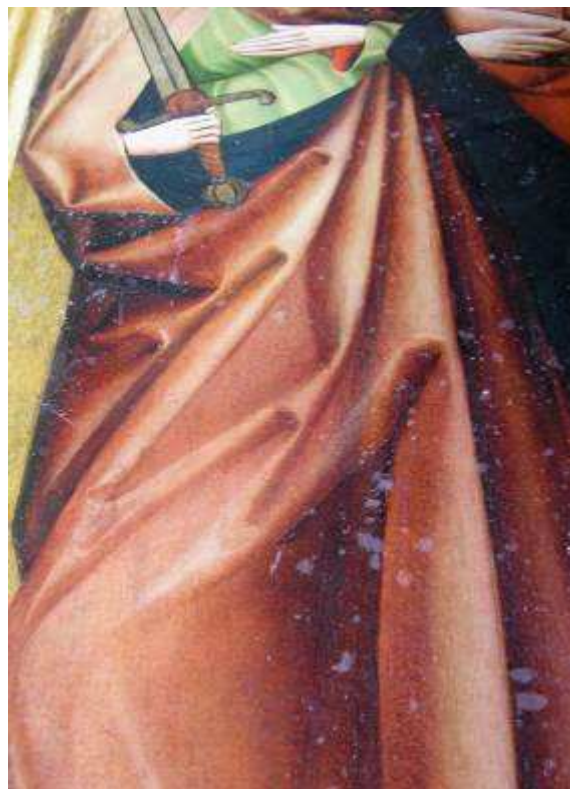
Stav hlavného oltára napadnutého plesňami sa rokmi výrazne nemení. Najväčšia koncentrácia plesní bola pozorovaná na krídlach oltára, ktoré nie sú zdobené, a to z prednej aj zadnej strany. Plesne boli zistené aj na maľbe centrálnej tabule, predovšetkým v tmeloch po reštaurovaní. Na tabuľovej maľbe sa nachádzajú aj výletové otvory po drevokaznom hmyze.

Obr. 2.5.-6. Detail výplne bočného krídla a maľby centrálnej tabule hlavného oltára s výskytom plesní.

Pri obhliadke mobiliára kostolíka na hlavnom oltári bolo viditeľné zaplesnenie, v budúcnosti navrhujem odstrániť plesneň a dezinfikovať. Stav hlavného oltáru napadnutého plesňami sa rokmi výrazne nemení. Najväčšia koncentrácia plesní bola pozorovaná na krídlach oltára, ktoré nie sú zdobené, a to z prednej aj zadnej strany. Plesne boli zistené aj na maľbe centrálnej tabule, predovšetkým v tmeloch po reštaurovaní. Na tabuľovej maľbe sa nachádzajú aj výletové otvory po drevokaznom hmyze staršieho pôvodu, pretože sú už zaliate petrifikačným roztokom. Hlavný oltár bol v minulosti reštaurovaný, miesta retuší časom zmatneli. Oltár by sa mal odplesniť vo fumigačnej komore a následne ošetriť ochranným záverečným lakom.

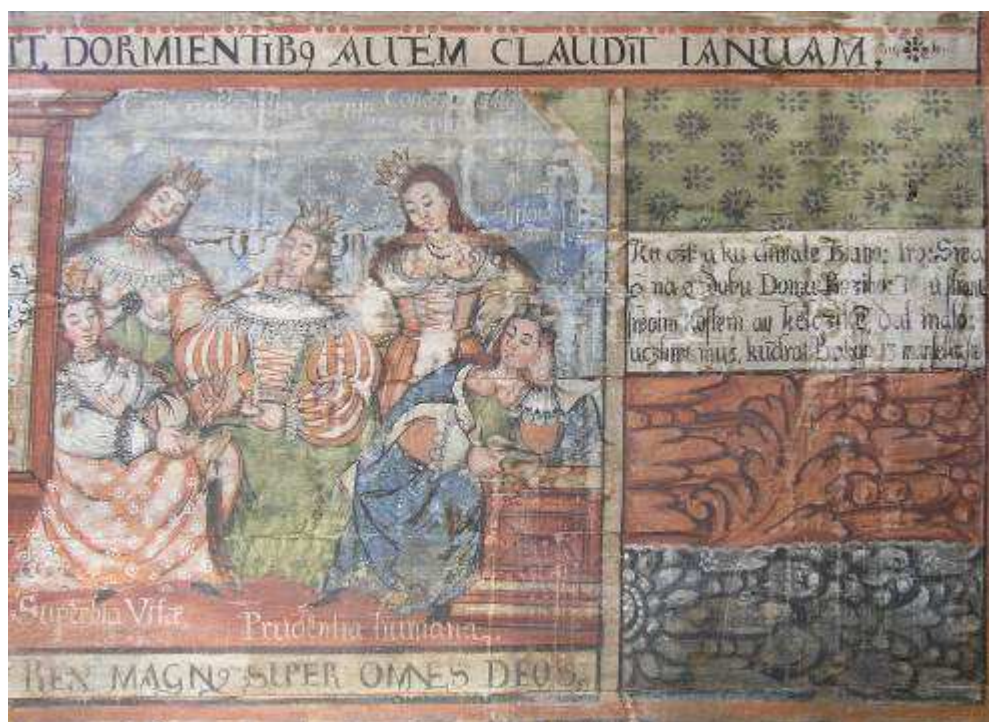
Obr. 2.7. Bohatá výzdoba severnej a južnej steny v hlavnej lodi je značne poškodená vplyvom zatekania a navíhania z minulosti.

Maľby na stenách na dreve boli v minulosti zavlhnuté, čo spôsobilo degradáciu farebnej vrstvy a rozmazanie kontúr postáv a farebnej úpravy. Súčasťou mobiliáru kostolíka sú aj dva obrazy maľované na plátne nachádzajúce sa na empore. Na jednom je výjav Navštívenia, plátno je dehydrované, perforované, maľba je popraskaná skrakelovaná. Druhé plátno Krista na hore Olivovej je datované 1900 a signované po obvode vypadaná farebná vrstva, nerámované, obidva obrazy doporučujeme reštaurovať.

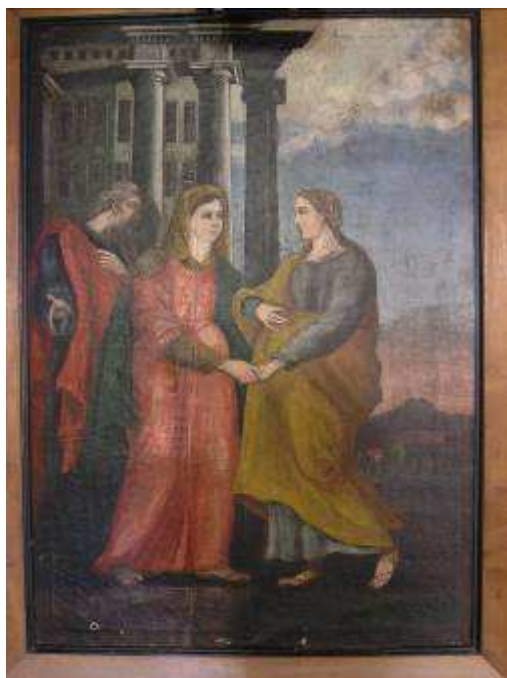
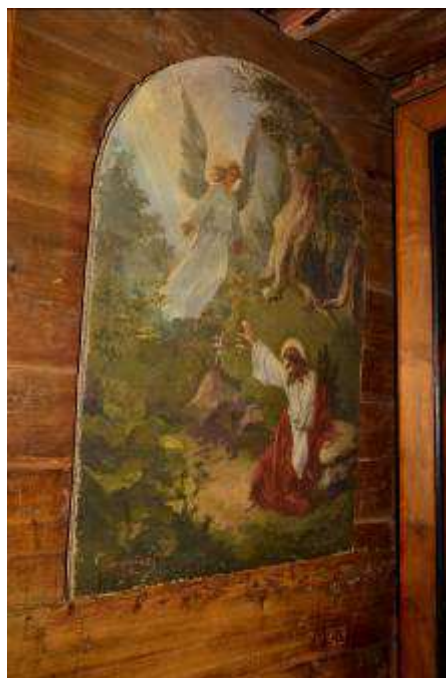
Obr. 2.8.-9. Dve maľby na plátne visiace na hornej empore, Navštívenie a Kristus na hore Olivovej.

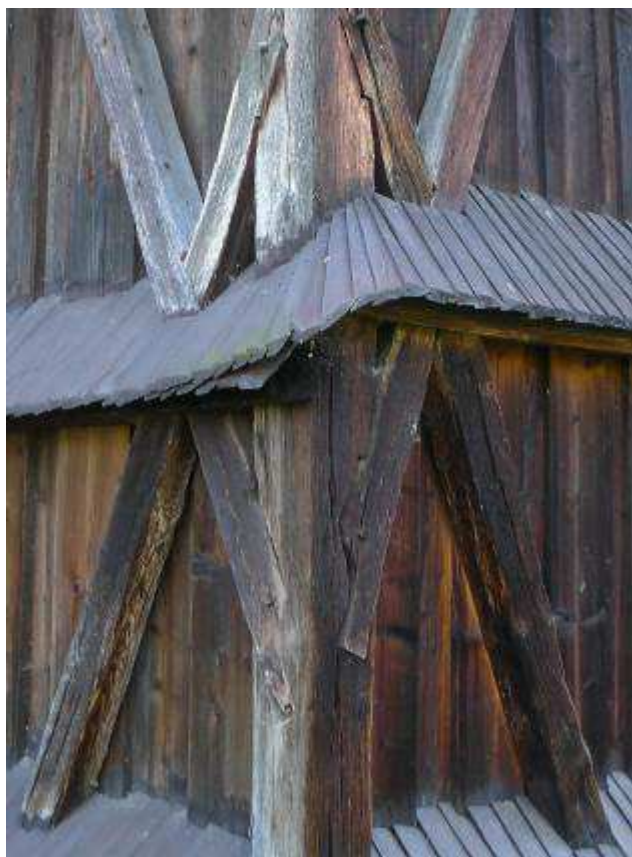
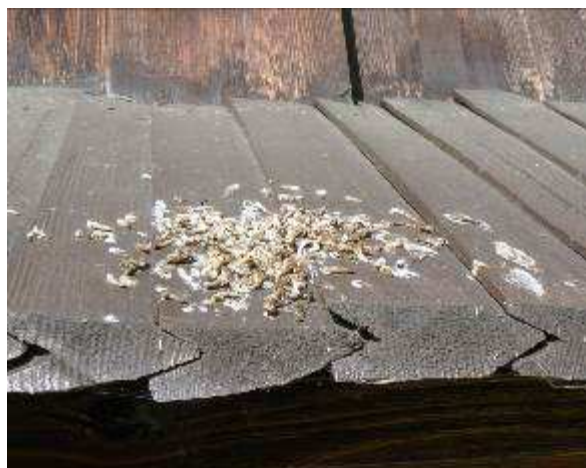
Prvky hrazdenej konštrukcie (hlavne v miestach spojov šikmých trámov) sú miestami vplyvom poveternostných podmienok a vrtavej činnosti drevokazných organizmov značne degradované. Zvislé drevené dosky hrazdenej konštrukcie sú v pomerne dobrom stave, len s lokálnymi prejavmi po činnosti drevokazného hmyzu. Požerky nájdené neboli.

Strešná krytina je kompaktná, bez chýbajúcich šindľov. Na južnej a západnej strane (hlavne v okolí schodiska) obrastená machom. Objekt sa stal hniezdiskom malého vtáctva. Povrch je značne znečistený vtáčim trusom, preniká aj do interiéru.

Obr. 3.2-3. Vľavo: degradované prvky hrazdenej konštrukcie.
Vpravo: Znečistenie vtáčim trusom pod oknom na západnej strane objektu.

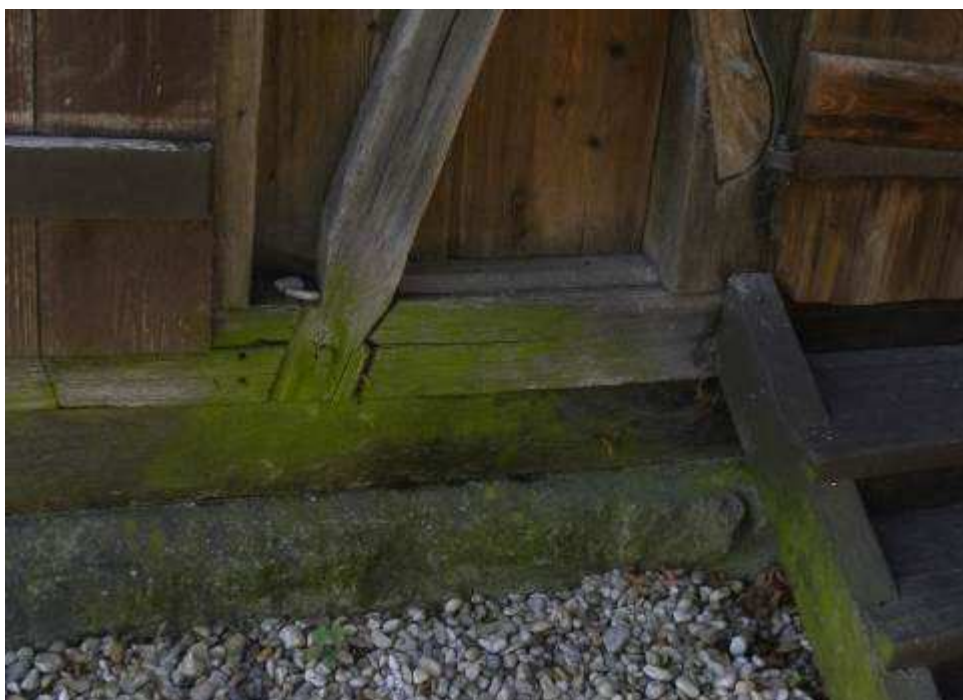
Obr. 3.4. Západná časť objektu pri schodisku je bohato obrastená nižšími rastlinami.

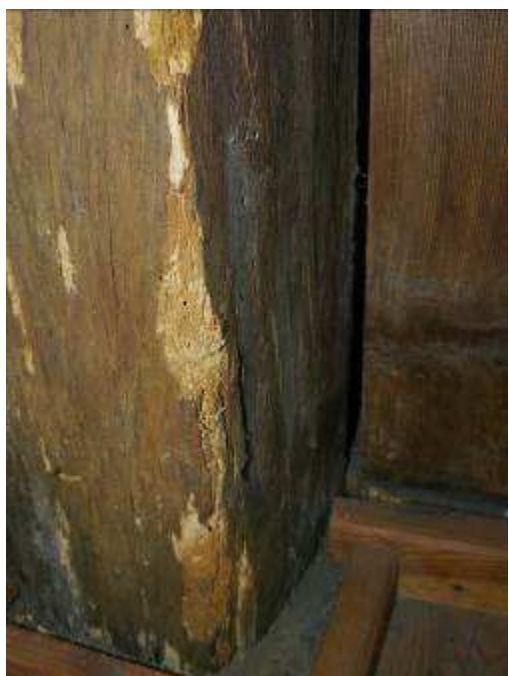
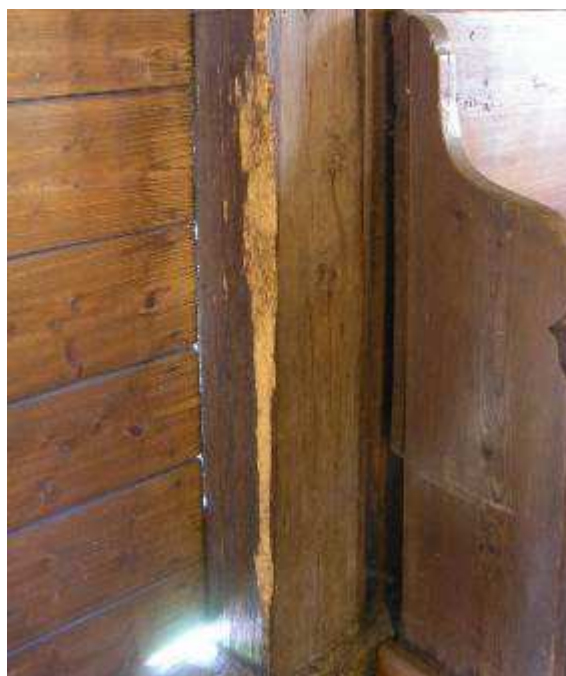
Opláštenie pozostávajúce z vertikálnych dosiek je v dobrom stave s minimálnym množstvom výletových otvorov po drevokaznom hmyze. Stopy po drevokaznom hmyze staršieho pôvodu boli pozorované len lokálne, predovšetkým na nosnom stĺpe pod severnou emporou, stĺpe na severnej strane a tiež stĺpe na juhovýchodnej strane za oltárom. Požerky nájdené neboli. Drevná hmota nosných stĺpov však vykazuje pokročilý stupeň biodegradácie s mechanickým poškodením - rozkladom drevnej hmoty.

Obr. 3.5-6. Detail stĺpu na severnej strane a stĺpu na juhovýchodnej strane za oltárom – poškodenie drevokazným hmyzom.

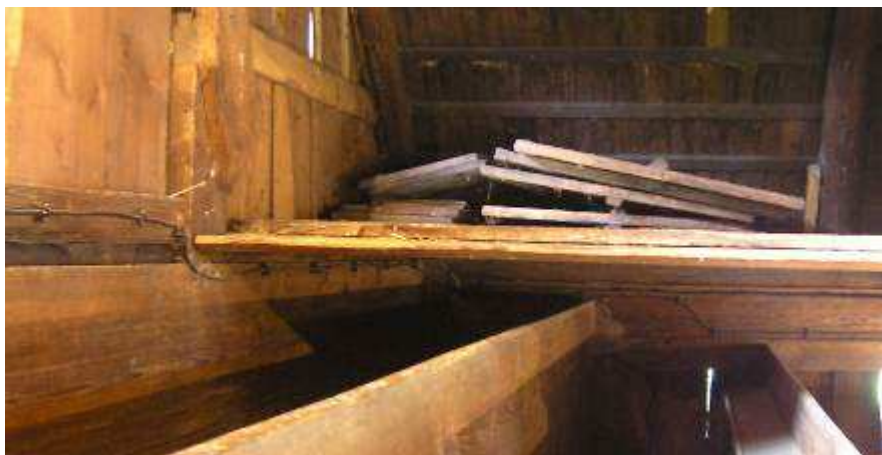
Obr. 3.7. Dlhodobo neudržiavané podkrovné priestory na južnej empore.

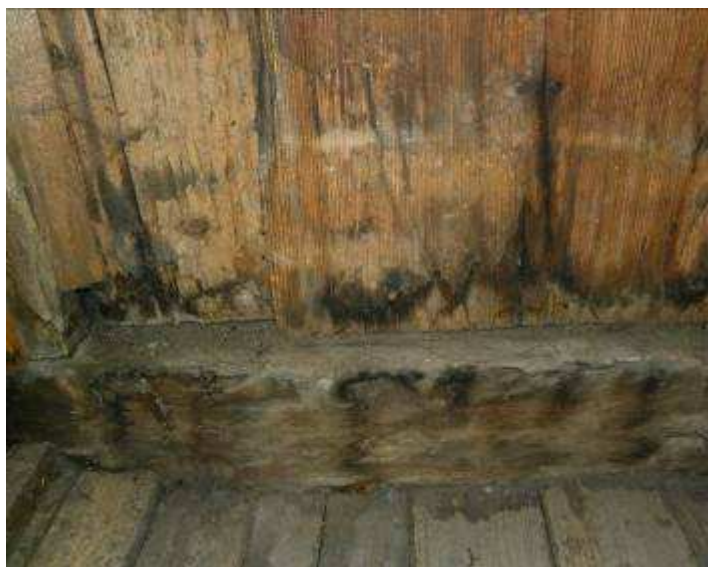
Obr. 3.8-9. Poškodenie stien a mobiliáru ako dôsledok zavlhania v minulosti.

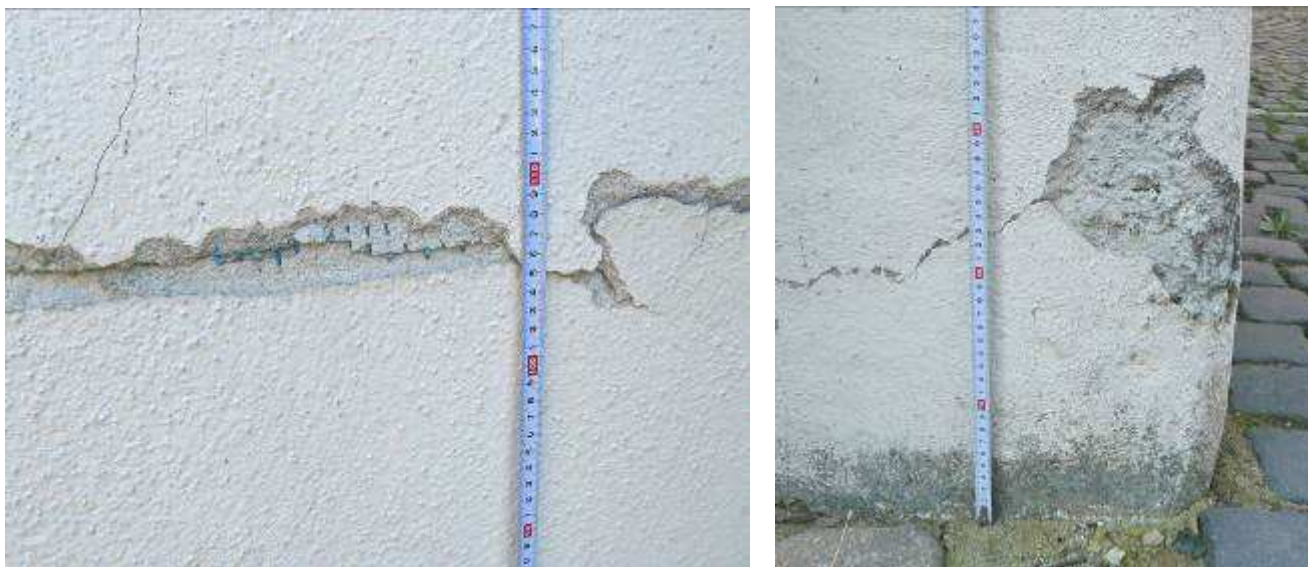
Obr. 4.2-3. Detail trhliny na západnej stene severného ramena (dochádza až k obnaženiu pletiva) a poškodenia severozápadného rohu západného ramena.

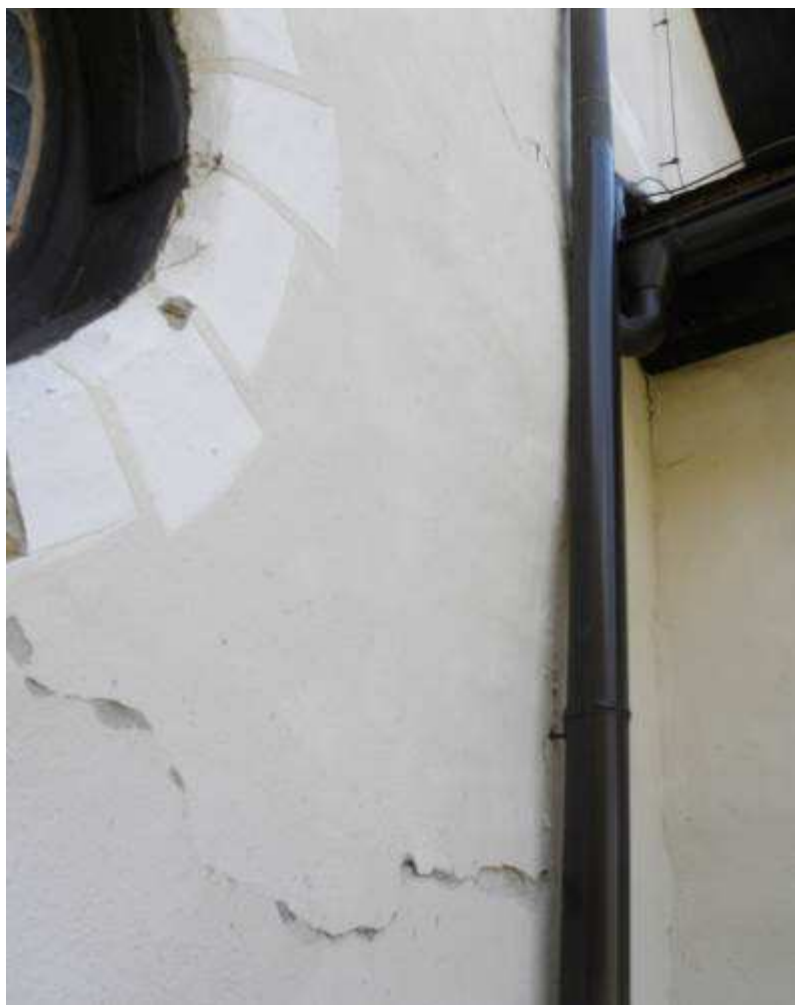
Obr. 4.4. Trhlina v omietke nad oknom na západnej stene severného ramena – omietka sa vydúva a hrozí jej odpadnutie.

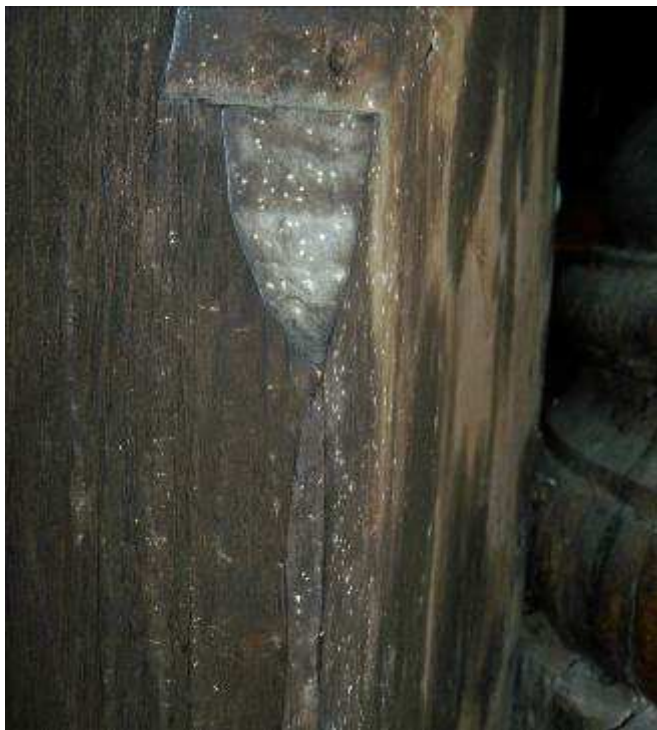
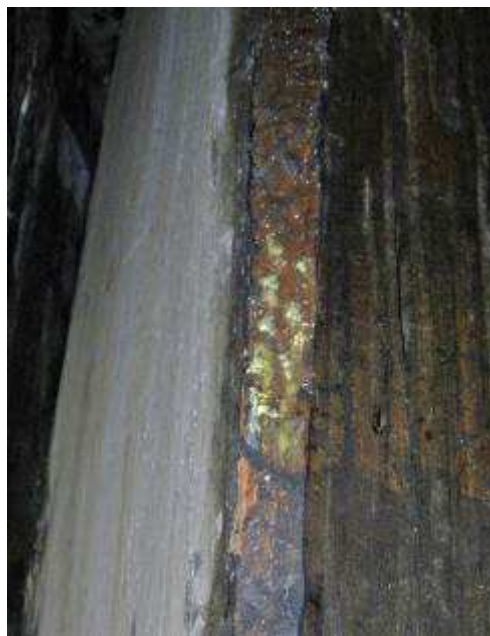
Obr. 4.5-6. Biely a žltý povlak na severovýchodnom stĺpe – pravdepodobne ide o neaktívne mycélium.

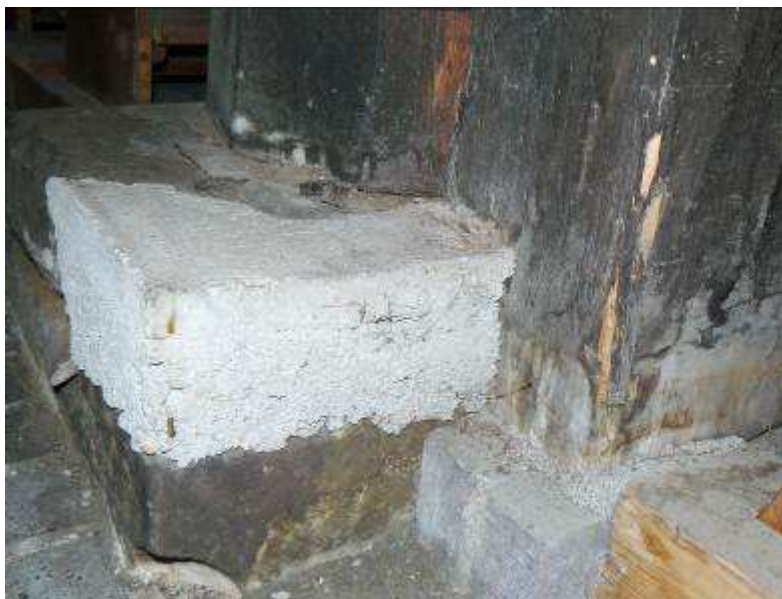
Na viacerých miestach v interiéri a predovšetkým na empore boli nájdené chumáčiky tmavých chlpov, pravdepodobne pochádzajúcich z kuny, ktorá objekt obýva. Na južnej empore sa nachádza neudržiavaný podkrovný priestor. Stav dreveniny nebolo možné zhodnotiť kvôli nedostupnosti.

Obr. 4.7-8. Vľavo: pätky stĺpu na juhozápadnej strane nadstavaná betónovým obkladom.
Vpravo: chumáčiky tmavej srsti, pravdepodobne pochádzajúce z kupy.

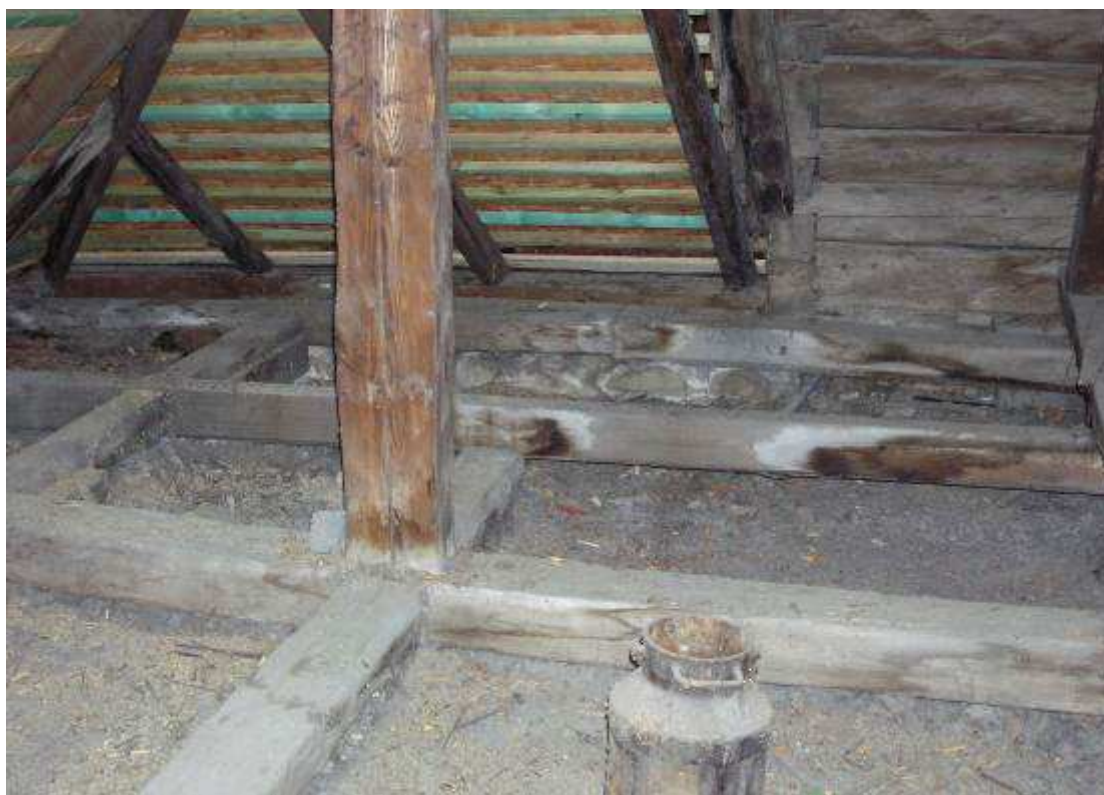
Obr. 4.9. Dlhodobo neudržiavané podkrovné priestory v blízkosti južnej empy.

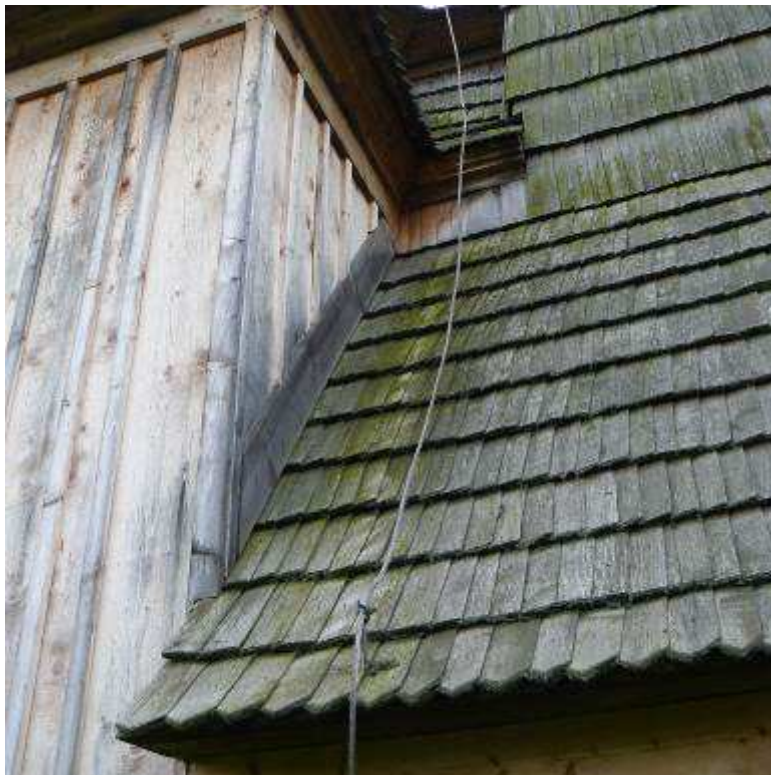
Obr. 5.2. Strešná krytina na severnej strane lokálne obrastená nižšími rastlinami.

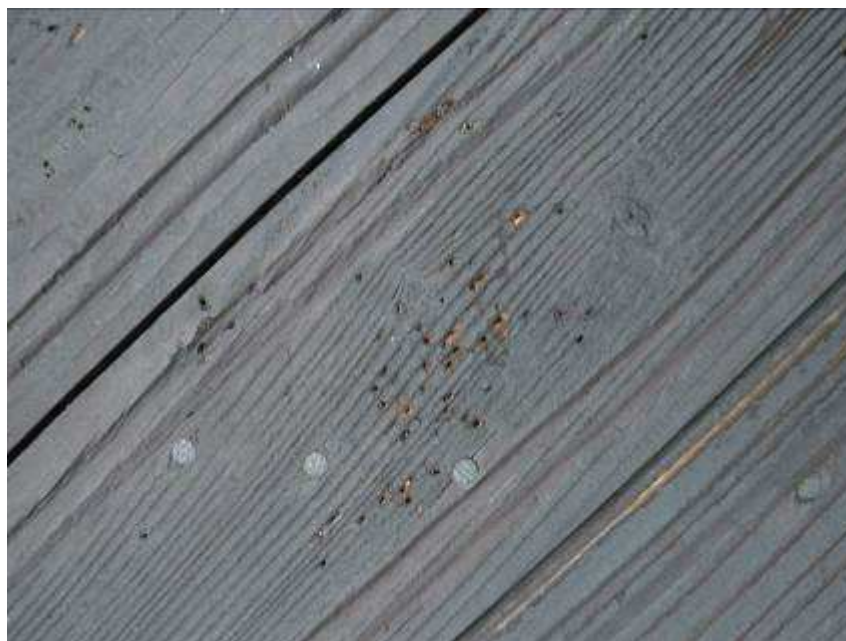
Interiér objektu je značne poškodený činnosťou drevokazného hmyzu. Vrtavá činnosť je zjavná aj na vstupných dverách a drevených zárubniach dverí do babinca. Niektoré trámy hlavnej lode a presbytéria vykazujú lokálne pokročilý stupeň biodegradácie s mechanickým poškodením - rozkladom drevnej hmoty. Postihnuté sú predovšetkým trámy južnej steny.

Obr. 5.3. Detail vstupných dverí do objektu – poškodenie vrtavou činnosťou drevokazného hmyzu.

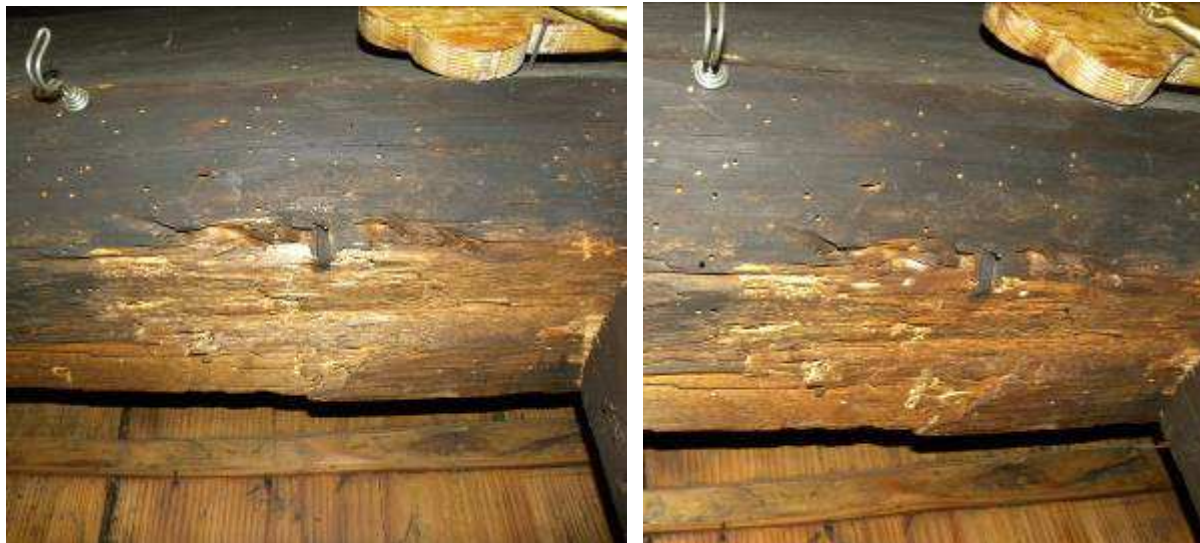
Opláštenie stropu nad loďou a nosný trám nad ikonostasom sú tiež výrazne poznačené degradačnou činnosťou črvotočov. Aktivitu drevokazného hmyzu nebolo možné zhodnotiť.

Obr. 5.4-5. Nosný trám nad ikonostasom postihnutý vysokým stupňom biodegradácie (detail s výletovými otvormi po drevokaznom hmyze) – porovnanie so stavom z roku 2013 (vpravo) Výraznejšie zmeny neboli pozorované.

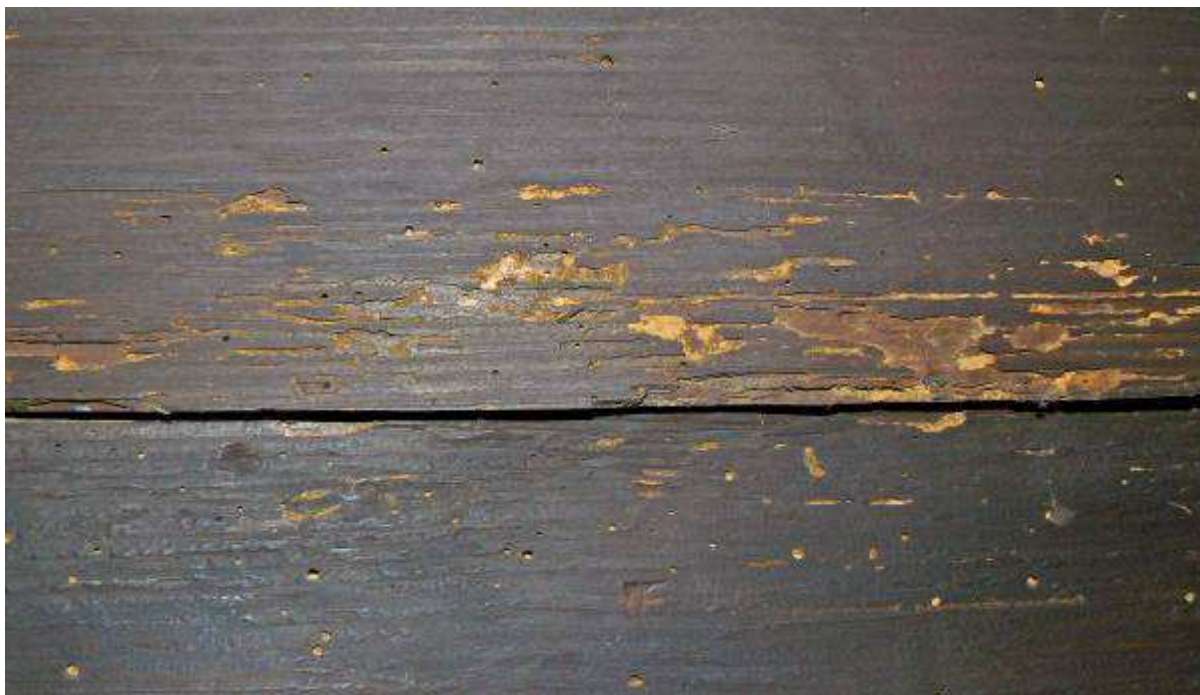
Obr. 5.6. Drevené obloženie na severnej stene – viditeľný pokročilý stupeň biodegradácie s mechanickým poškodením - rozkladom drevnej hmoty.

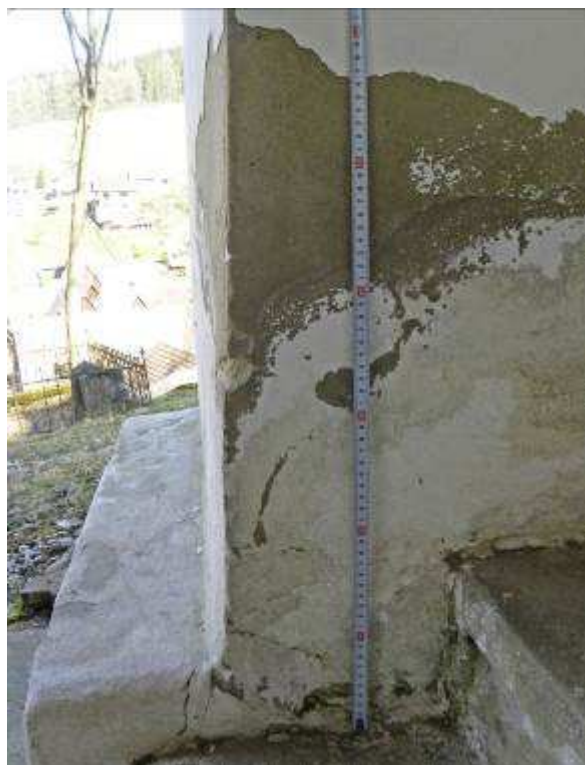
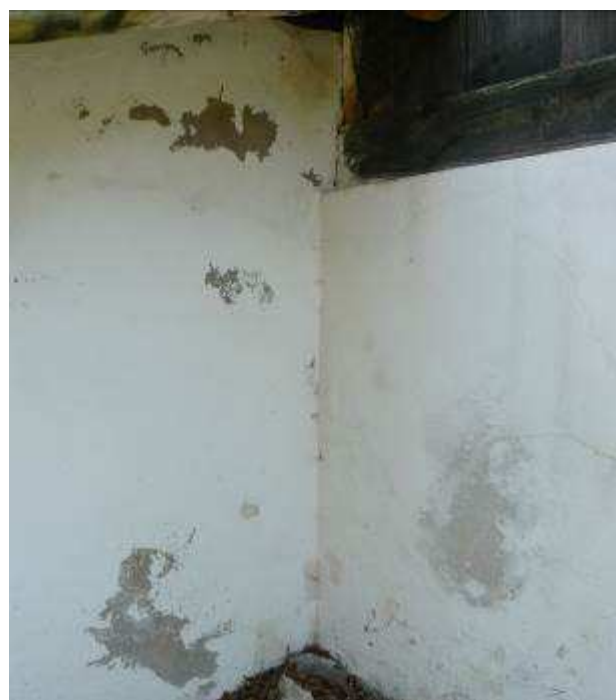
Obr. 6.2-3. Vlhkostné fľaky a opadaná omietka ľavého múra schodiska (až do výšky 60 cm) a na severozápadnom rohu.

Lokálne, najmä v okolí schodiska, na severnej a západnej stene dochádza k odlúpnutiu bieleho povrchového náteru a obnaženiu omietky v dôsledku zavlhčania a zasolenia. Trám nad východnou emporou vykazuje vysoký stupeň degradácie dreva. Maľby na drevenom obklade stien kostola a stropu vykazujú rozsiahle poškodenie. Obojstranná zástava na južnej strane je napadnutá plesňami. V objekte sa nachádzajú nové elektrické rozvody.

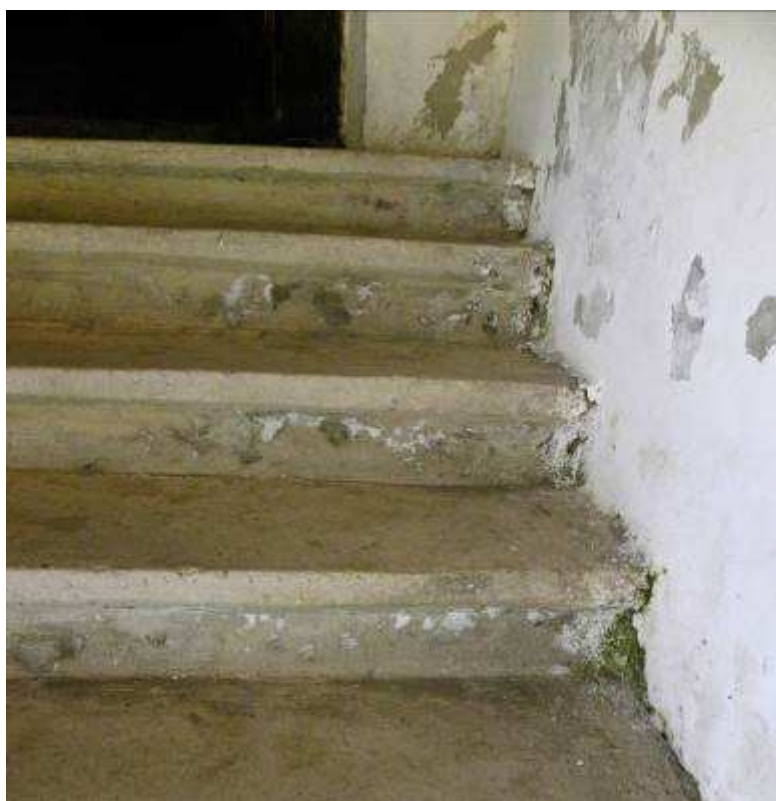
Obr. 6.4. Detail schodiska pri vstupe do kostola s opadanou omietkou, machovým porastom a soľnými fľakmi.

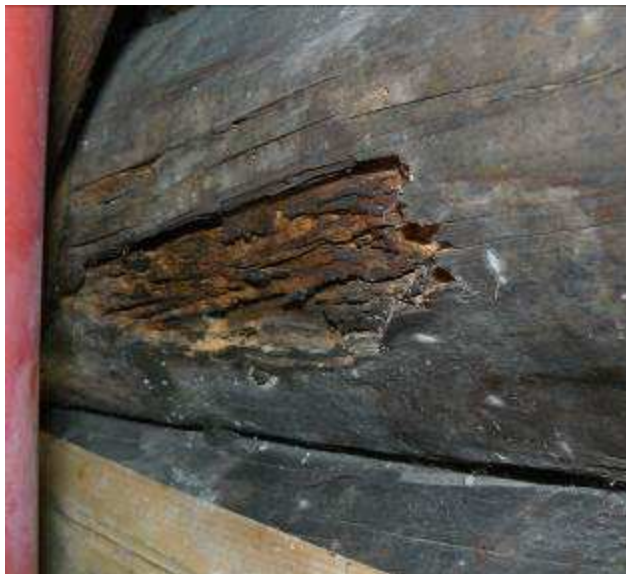
Obr. 6.5. Detail poškodenia drevnej hmoty pri vstupných dverách vľavo za hasiacim prístrojom.

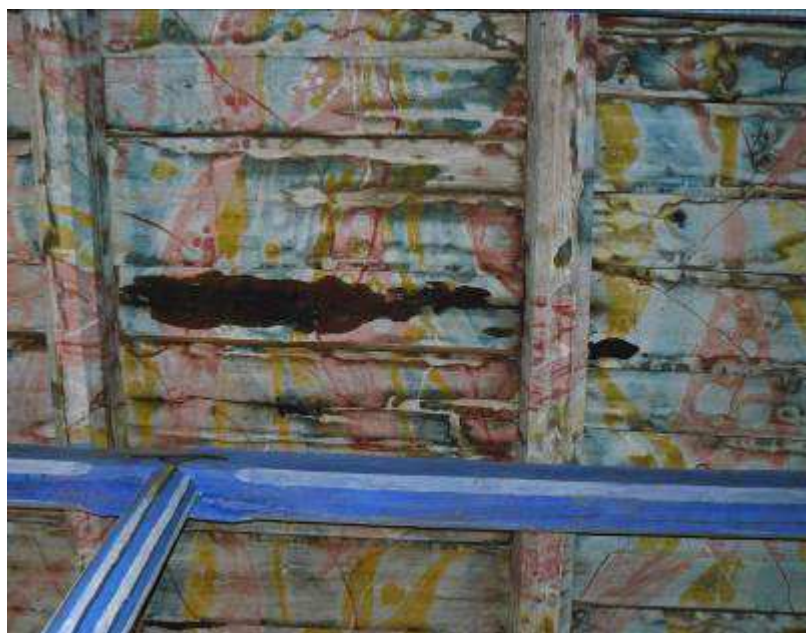
Obr. 6.6. Strop s bohatou maliarskou výzdobou – poškodenie v dôsledku zatekania, v strede sa nachádza tmavý fľak.

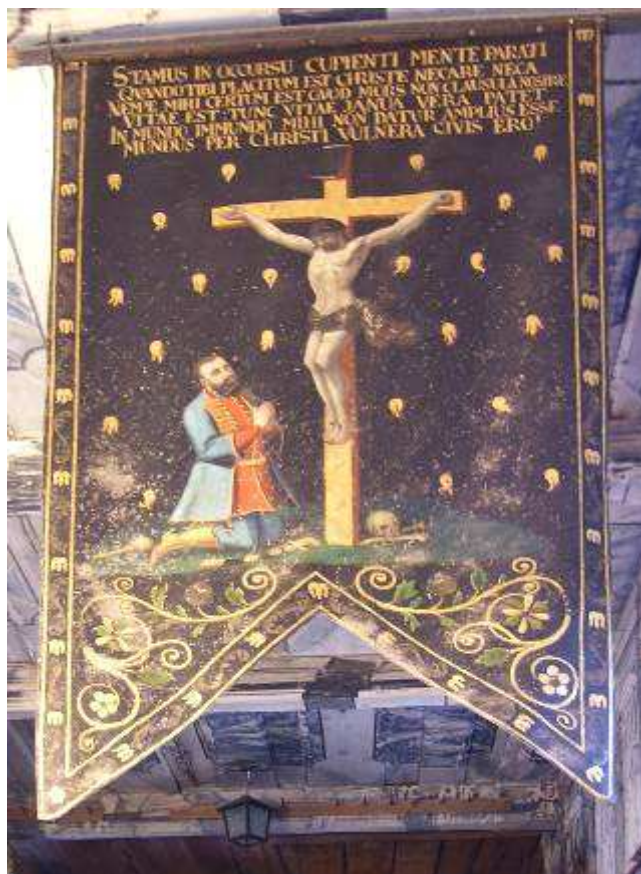
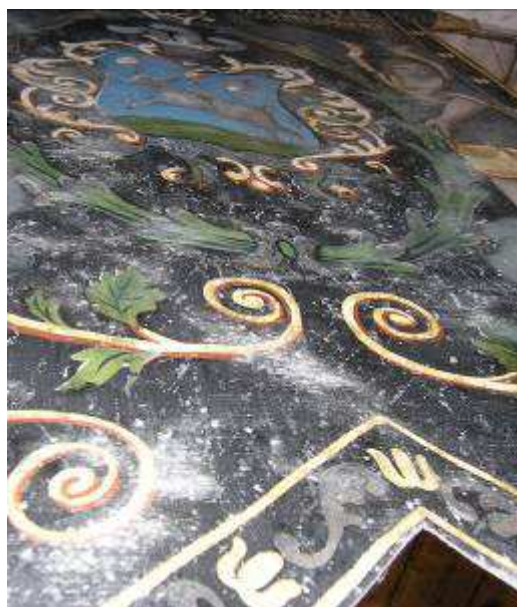
Obr. 6.7-8. Obojstranná zástava umiestnená v interiéri objektu – detail poškodenia plesňami.

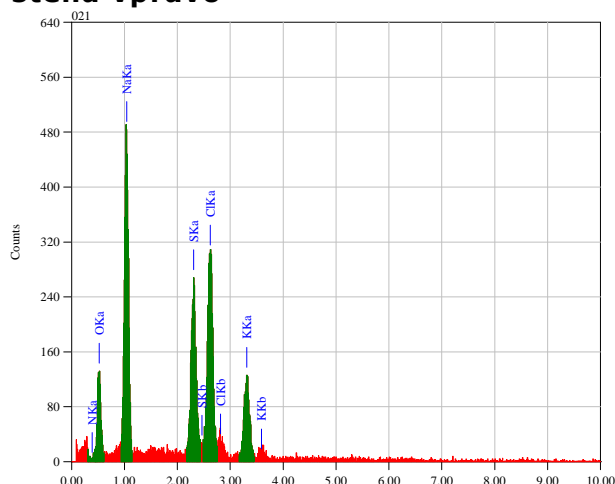
Vz.č.1: vstupné schodisko – vnútorná stena vpravo

Vzorka obsahuje chloridy a sírany: chlorid sodný (NaCl), chlorid draselný (KCl), síran sodný (Na_2SO_4) a síran draselný (K_2SO_4)

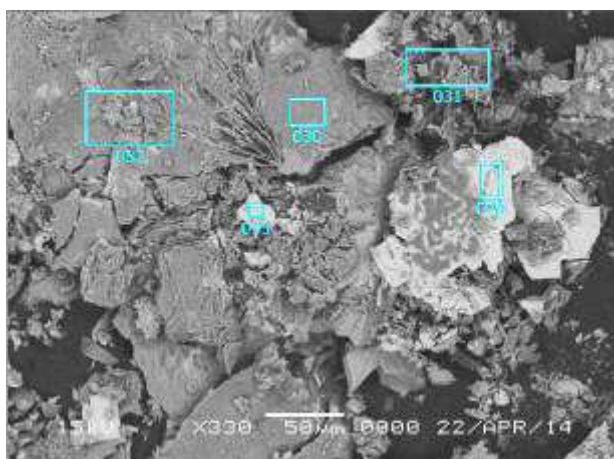
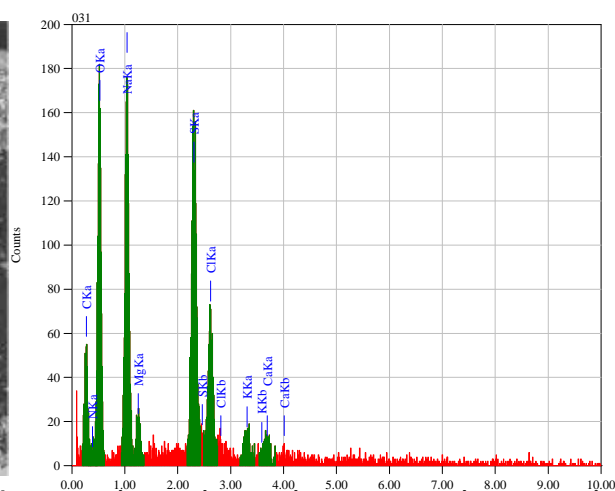
Vz.č.2: severná stena pri schodisku

Vzorka obsahuje sírany, chloridy a dusičnany: síran vápenatý (CaSO_4), síran sodný (Na_2SO_4), chlorid sodný (NaCl), chlorid draselný (KCl), síran horečnatý (MgSO_4) a dusičnan sodný (NaNO_3)

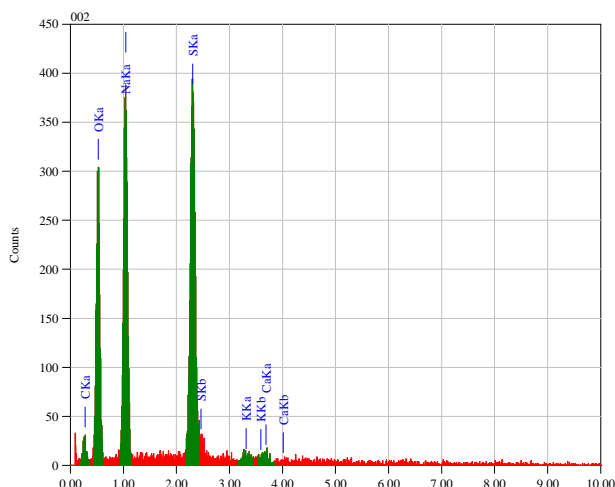
Vz.č.3: schod schodiska

Vzorka obsahuje sírany a chloridy: síran sodný (Na_2SO_4), chlorid sodný (NaCl), síran draselný (K_2SO_4), síran vápenatý (CaSO_4) a chlorid draselný (KCl)

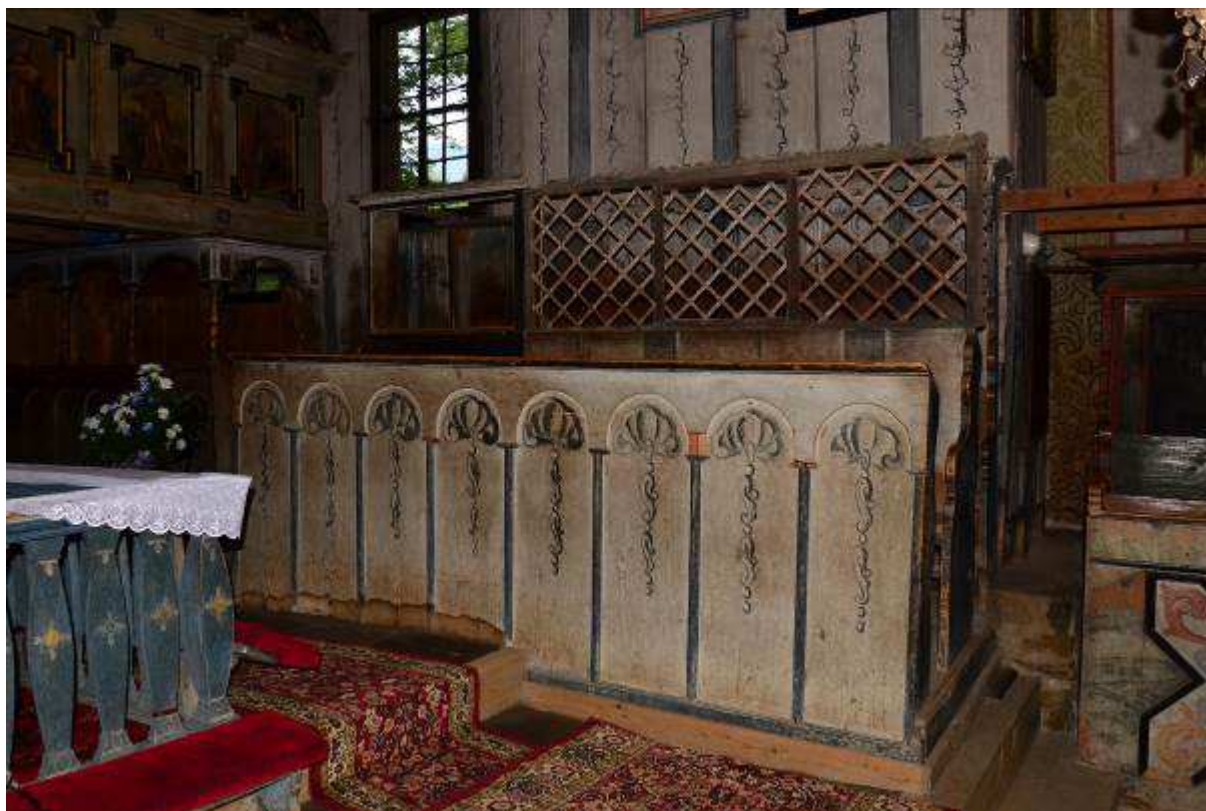
Súbor lavíc, Zmeškalovská lavica, Országovská lavica, Panská lavica, Zemianska lavica rodiny Meškovej, poškodenia: polámané, niektoré časti ako mriežky na laviciach, polychrómia ošúchaná a rokmi môže zanikať oterom, odporúča sa zreštaurovať a zakonzervovať.

Obr. 6.15. Zmeškalovská lavica navíha zospodu z južnej strany kostola.

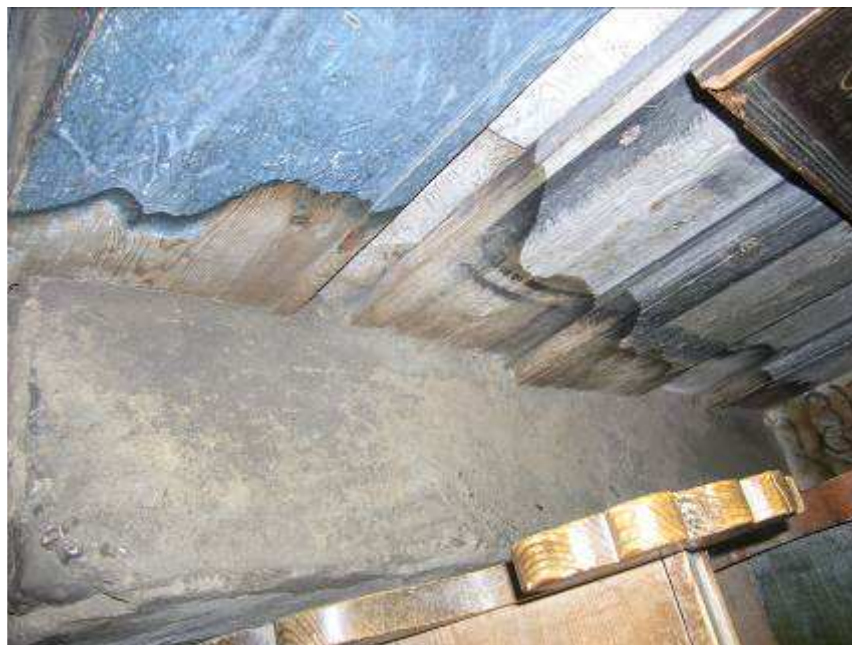
Obr. 6.16. Farebná vrstva pod vplyvom vlhnutia, úplne zaniká.
