PAMIATKOVÝ ÚRAD SLOVENSKEJ REPUBLIKY

Monitoring stavu drevených chrámov v slovenskej časti Karpatského oblúka zapísaných do zoznamu UNESCO

Akcia č: 37/14
Naša značka: PÚSR-2014/20514/79142/ZEL
Vypracoval: Ing. Mariana Antalová
Ing. Zuzana Krivošíková
Mgr. art. Emília Rudinská
V Bratislave, 4. 12. 2014

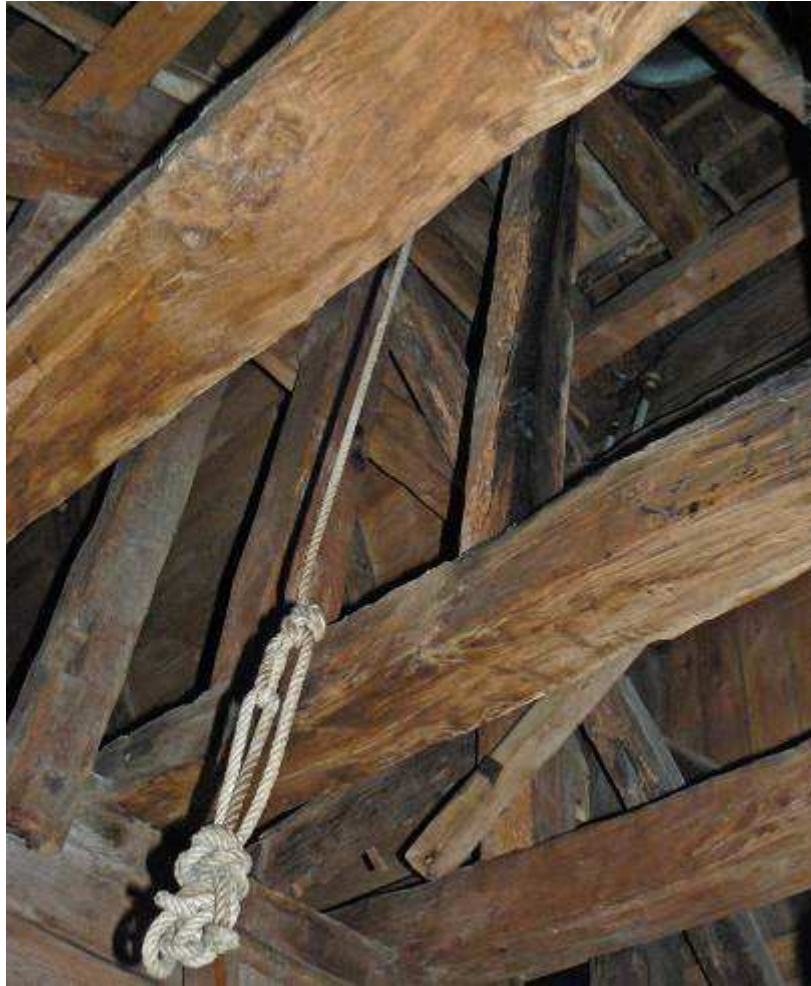
Obr. 7.2. Drevené trámy vo zvonici poškodené v dôsledku zatekania cez okenné otvory veže.

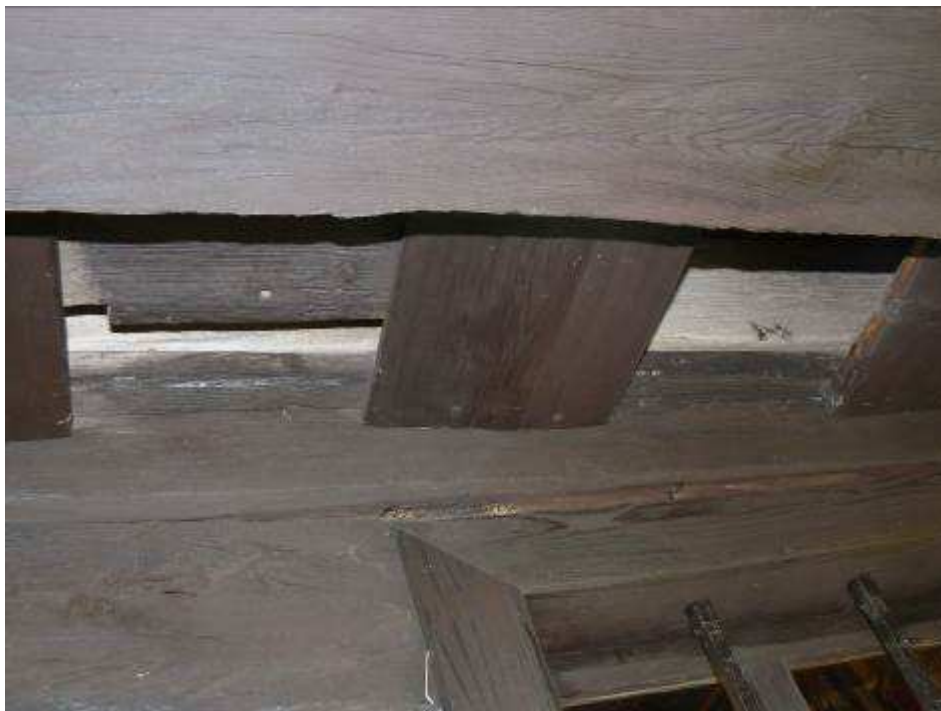
Obr. 7.3. Chýbajúce dosky dreveného obloženia pod strechou na južnej strane lode.

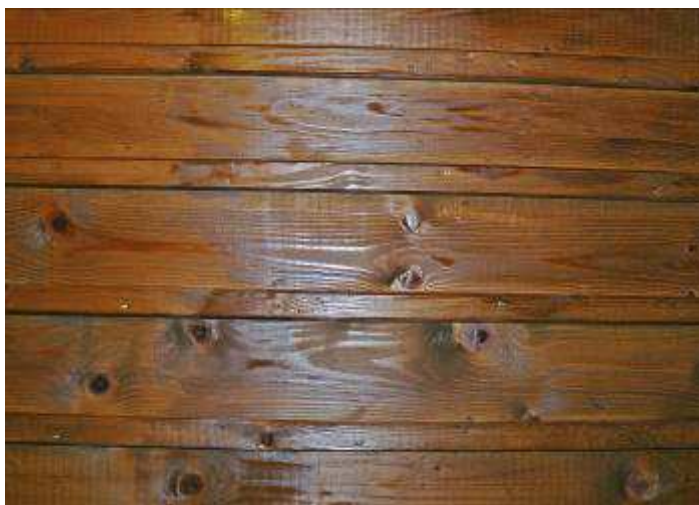
Obr. 7.5. Drevené obloženie stropu lode – prítomnosť tmavších línií naznačuje zavíhanie.

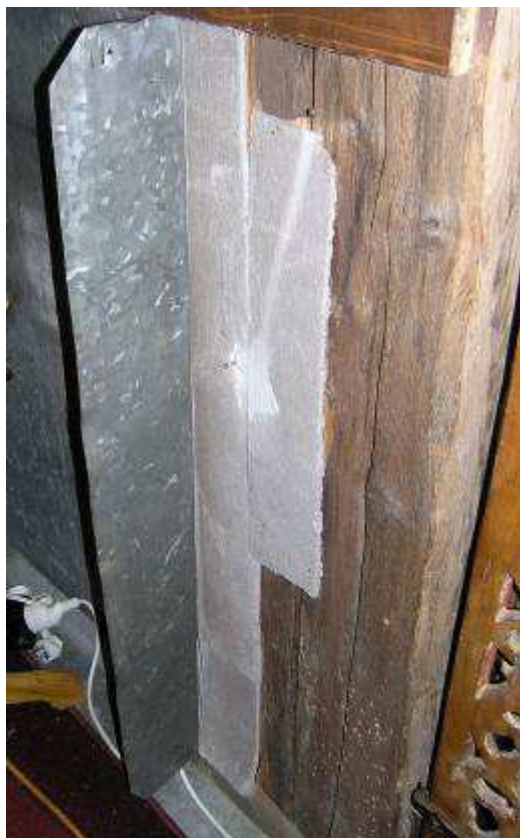
Ako už bolo poukázané v predchádzajúcich správach, na zadnej strane ikonostasu je pribitý pozinkovaný plech, podložený kartónovým papierom. Papier môže pôsobiť ako potenciálne riziko napadnutia drevenej hmoty drevokaznými hubami. Čelná stena ikonostasu neprejavuje známky poškodenia.

Obr. 7.6. Zadná strana ikonostasu - pribitý pozinkovaný plech podložený kartónovým papierom a výletové otvory po drevokaznom hmyze.

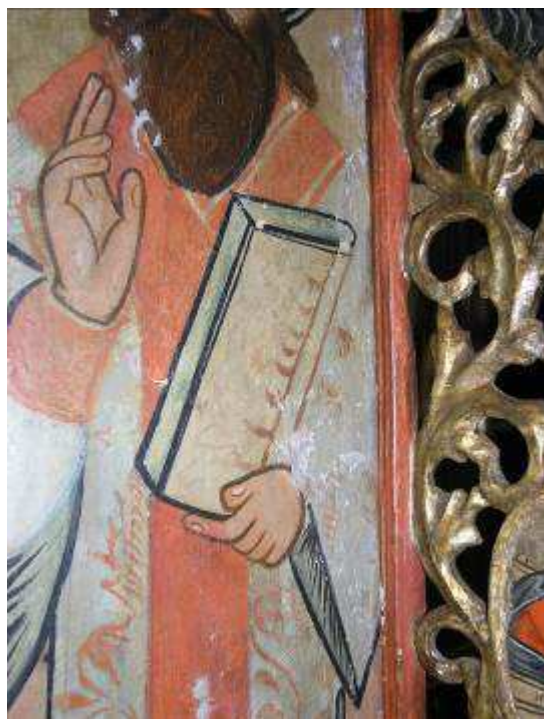
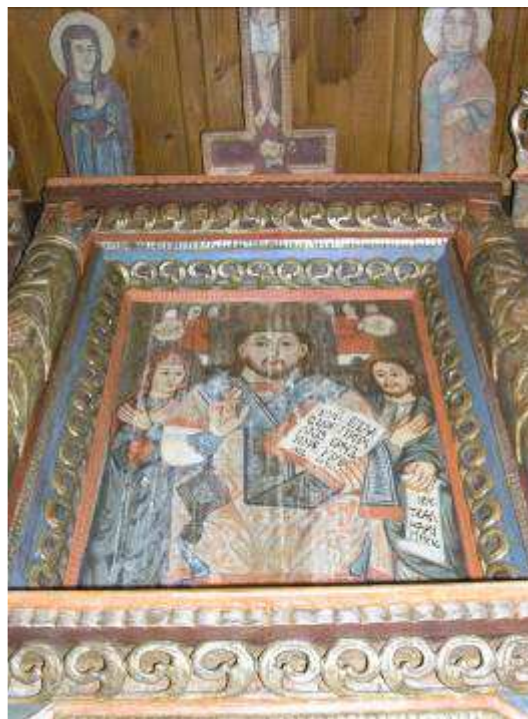
Obr. 7.8.-9. Poškodenia uvoľnenej farebnej vrstvy na ikonostase, ostenie cárskych dverí a Pantokrátor.

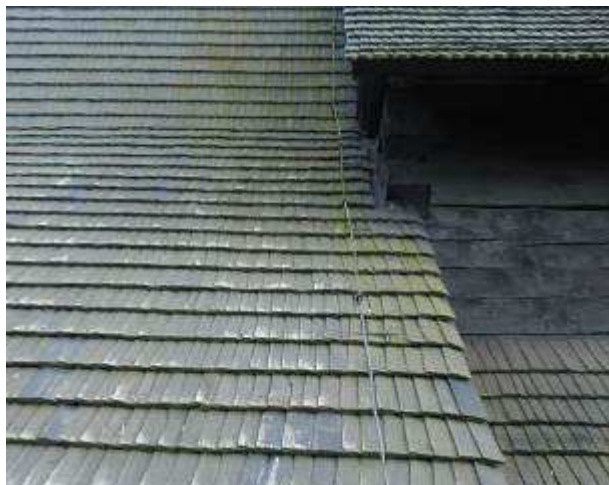
Obr. 8.2. Detail strechy obrastenej nižšími rastlinami.

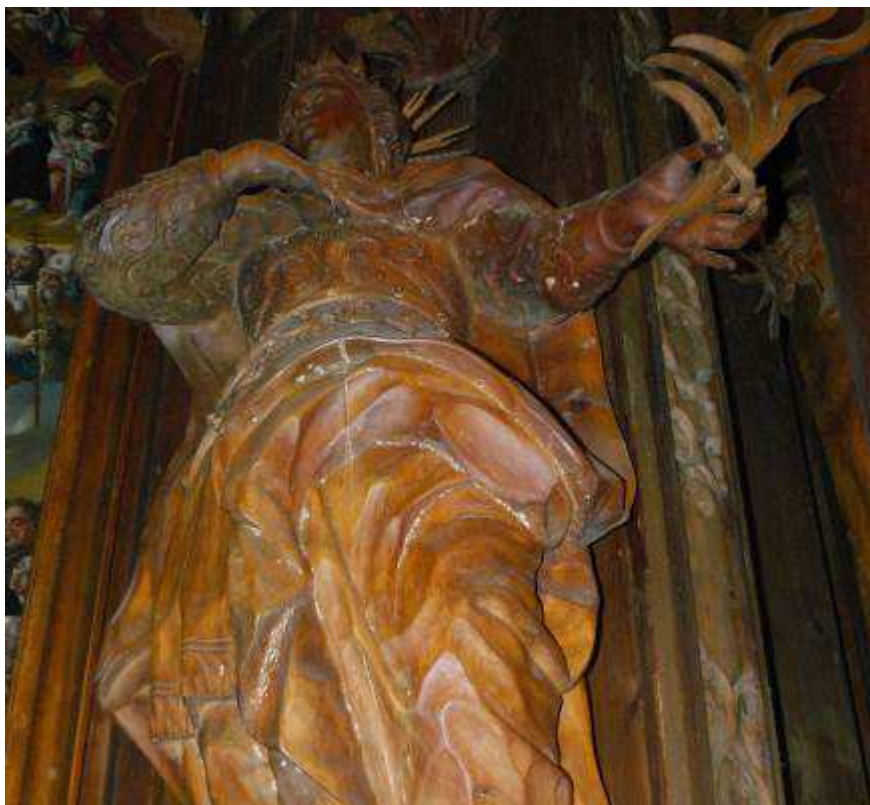
Neskorobarokový hlavný oltár, svätostánok a lokálne aj maľovaný kazetový strop sú napadnuté plesňami, na čo bolo poukázané pri obhliadkach v minulých rokoch. Biele okrúhle mycéliá sa nachádzajú na sochách aj prvkoch architektúry, koncentrujú sa najmä v záhyboch. Stav mobiliáru sa výrazne nezhoršuje, mycélium pravdepodobne nie je aktívne.

Obr. 8.3. Oltárna socha – rozsah poškodenia plesňami. Mycélium sa koncentruje najmä v záhyboch.

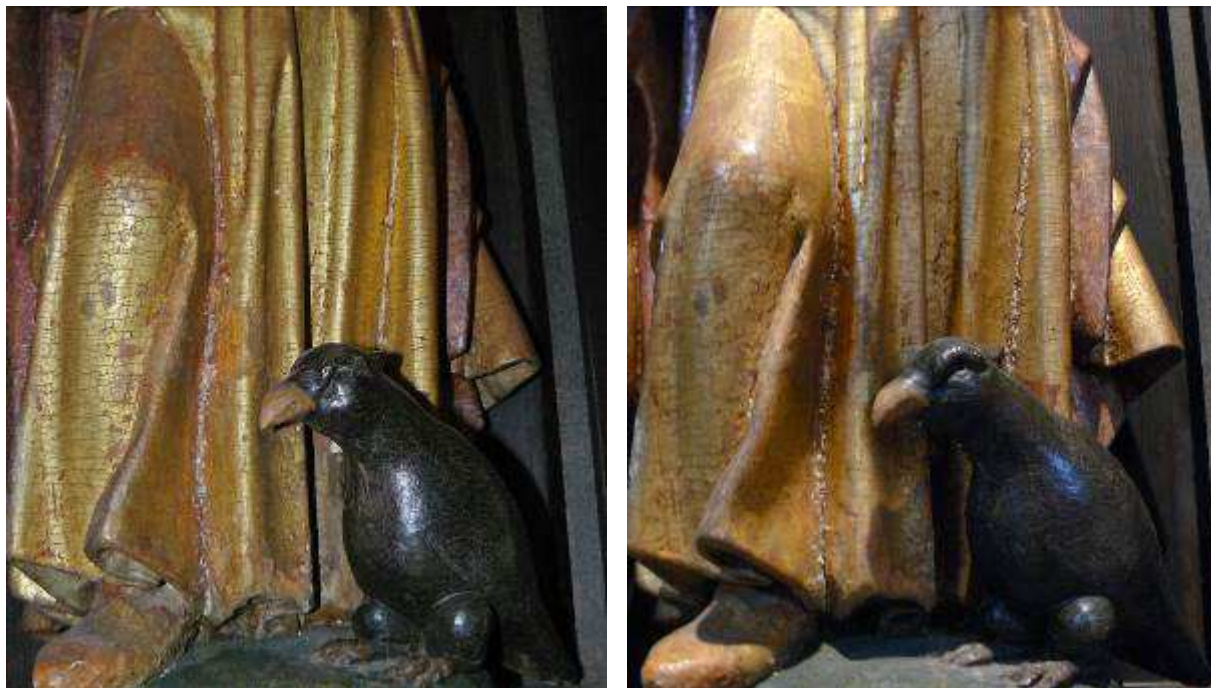
Obr. 8.4-5. Detail drevenej sochy kazateľnice napadnutej plesňami- porovnanie so stavom z roku 2013 (vpravo) Výraznejšie zmeny neboli pozorované.
