PAMIATKOVÝ ÚRAD SLOVENSKEJ REPUBLIKY

Monitoring stavu drevených chrámov v slovenskej časti Karpatského oblúka zapísaných do zoznamu UNESCO

Akcia č: 48/16
Naša značka: PÚSR-2016/20270/73774/ZEL
Vypracoval: Ing. Lenka Dubinyová
Ing. Lenka Vrbiková, PhD.
Mgr. art. Emília Rudinská

V Bratislave, 07. 10. 2016

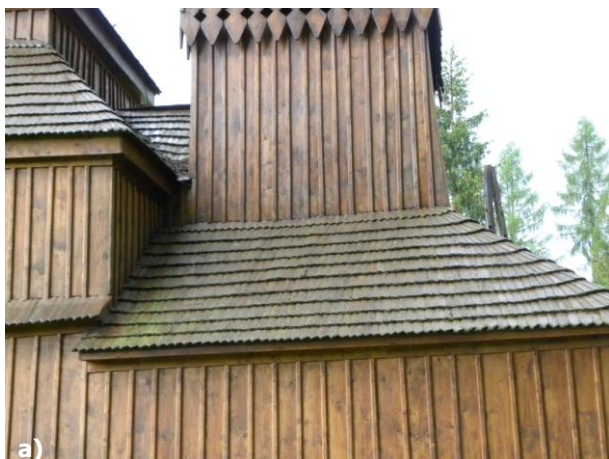
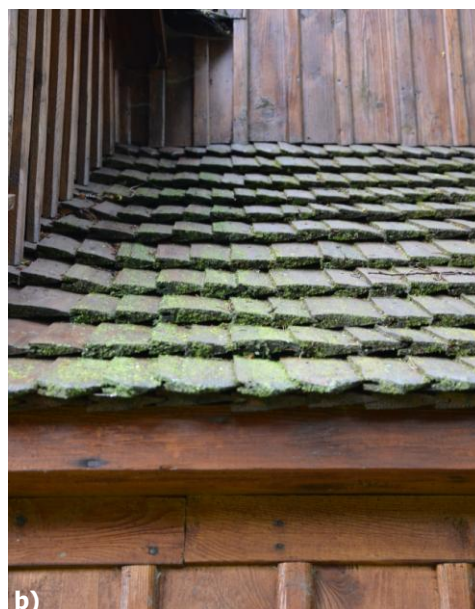
Opláštenie objektu a strešná krytina sa javia ako kompaktné, bez chýbajúcich šindľov. Len ojedinele (najmä na západnej strane kostola) sú šindle popraskané, vyblednuté pôsobením slnečného žiarenia (Obr. 3) a zo severnej strany obrastené machom (Obr. 4).

Obr. 4 a – b) Machom obrastené šindle na severnej strane kostola.

Šindle strešnej krytiny sú vyblednuté, lokálne popraskané vplyvom slnečného žiarenia, zo severnej strany obrastené machom. Odstránením a vyhubením machov a lišajníkov na prilahlých chodníkoch sa dosiahne zníženie vzdušnej vlhkosti a zníženie zadržiavania vody vegetáciou.

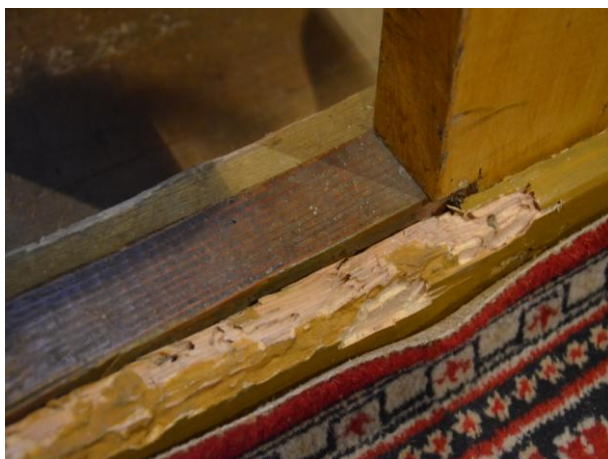
Lišty lavíc sú mechanicky poškodené, drevná hmota je oslabená (nie je vylúčená činnosť drevokazného hmyzu (Obr. 7), v porovnaní s minulým rokom poškodenia stále pretrvávajú a časom sa môžu zväčšovať.

Obr. 7 Lišty lavíc, mechanicky poškodená drevná hmota.

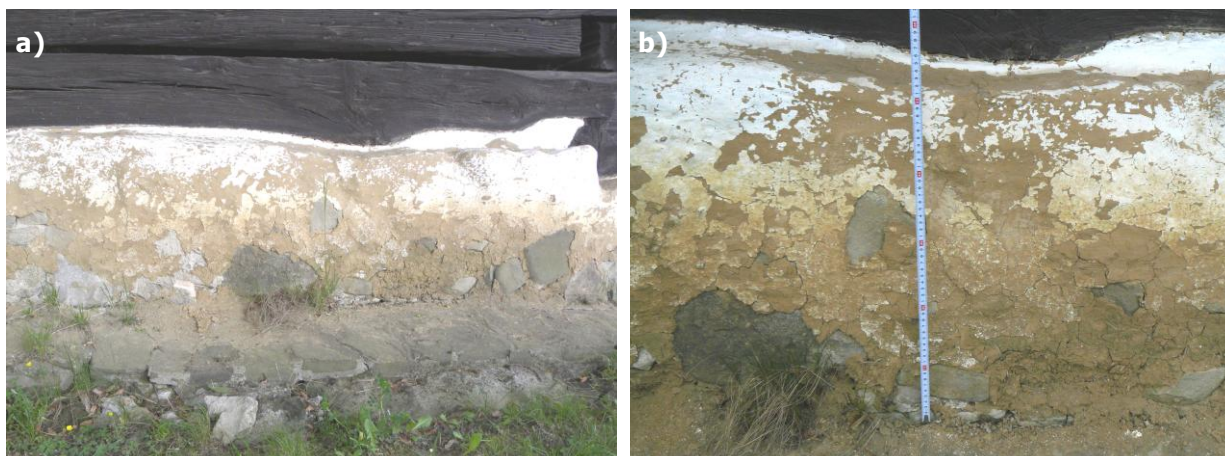
Areál kostola je obohaný kamenným múrom (Obr. 13). V exteriéri bolo vidieť poškodenú a opadanú omietku kamenného sokla na východnej a južnej strane, kde chýbajúci náter nahrádza hlinená mazanica s bielym vápenným náterom, ktorá je obnažená a dochádza k jej zvetrávaniu (Obr. 14). Strešná krytina je kompaktná, bez chýbajúcich šindľov, na severnej strane obrastená nižšími rastlinami. Dominantná veža kostola, ktorá bola na prelome 16. a 17. storočia pristavaná k západnej stene lode, má narušenú statiku. Bol podaný projekt, kde by sa tento problém v rámci programu „Obnov si svoj dom“ mal riešiť. Dominantou v okolí kostola sú unikátne 500-ročné lipy, ktoré majú posvätný, ale najmä dendrochronologický význam, avšak je potrebné sledovať ich stav z hľadiska bezpečnosti voči pamiatke.

Obr. 14 a) Poškodená a opadaná omietka kamenného sokla. V miestach, kde náter chýba, je mazanica obnažená a dochádza k jej zvetrávaniu. **b)** Porovnanie s minulým rokom máj 2015, vpravo.

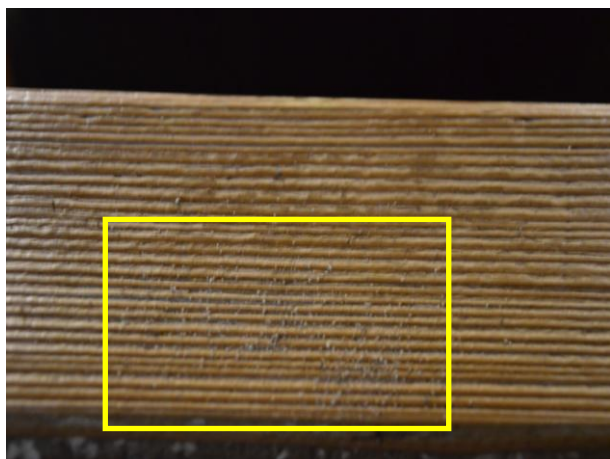
Drevná hmota doskového obloženia stien presbytéria aj hlavnej lode je lokálne poškodená činnosťou drevokazného hmyzu. Rozsiahle napadnutie drevokazným hmyzom vykazuje aj doskové obloženie stropu lode (Obr. 15). V kostole boli identifikované stopy drevokazného a tiež iného, bližšie nešpecifikovaného, lietajúceho hmyzu (Obr. 16).

Obr. 15 Čerstvé požerky na zábradlí empory, napadané z doskového obloženia nad emporou.

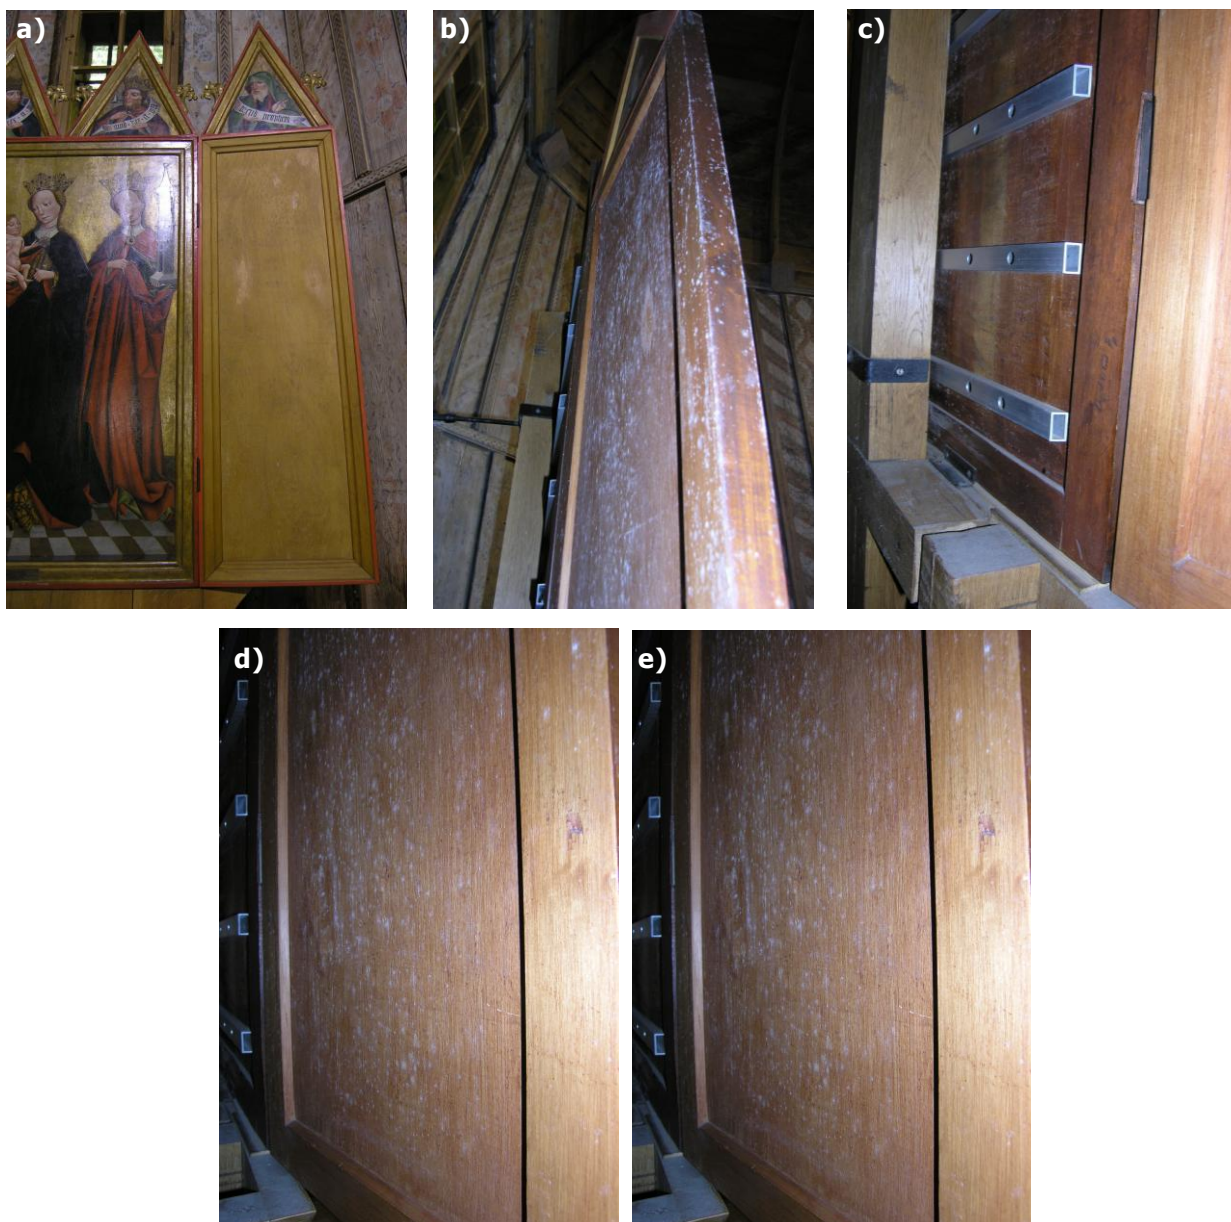
Pri obhliadke mobiliára kostolíka bolo zistené, že na hlavnom oltári stále pretrvávajú viditeľné zaplesnenia, ktoré boli fotograficky zdokumentované a porovnané s minulými rokmi. Je predpoklad zhoršenia stavu oltára, preto navrhujeme odstránenie plesní a sterilizáciu zaplesnených objektov vo fumigačnej komore. Rovnako je nutné prehodnotiť tmely a retuše z reštaurovania v minulosti. Najväčšia koncentrácia plesní bola pozorovaná na krídlach oltára, ktoré nie sú zdobené, a to z prednej aj zadnej strany (Obr. 18). Plesne boli zistené aj na maľbe centrálnej tabule, predovšetkým v tmeloch po reštaurovaní. V roku 2015 boli plesne sledované pod UV osvetlením a je predpoklad, že sa jedná o aktívne plesne, ktoré sú karcinogénne pre pozorovateľov a návštevníkov, ale tiež môžu časom poškodiť farebnú vrstvu. Rovnako môže byť napadnutá spórmi celá drewná hmota. Na tabuľovej maľbe sa nachádzajú aj výletové otvory po drevokaznom hmyze staršieho pôvodu, pretože sú už zaliate petrifikačným roztokom. Hlavný oltár bol v minulosti reštaurovaný, miesta retuší časom zmatneli.

Obr. 18 Hlavný oltár napadnutý aktívnou plesňou.

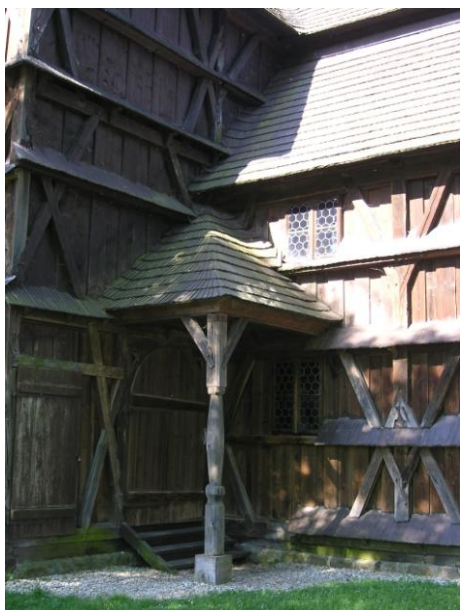
Strešná krytina je kompaktná, bez chýbajúcich šindľov. Obrastenie machom bolo pozorované prevažne na južnej a západnej strane (hlavne v okolí schodiska) (Obr. 20). Na východnej strane objektu chýba šesťuholník okennej výplne okna (Obr. 21) a na inom okne je medzera medzi rámom okna (Obr. 25).

Obr. 20 Machom obrastené šindle a sokel.

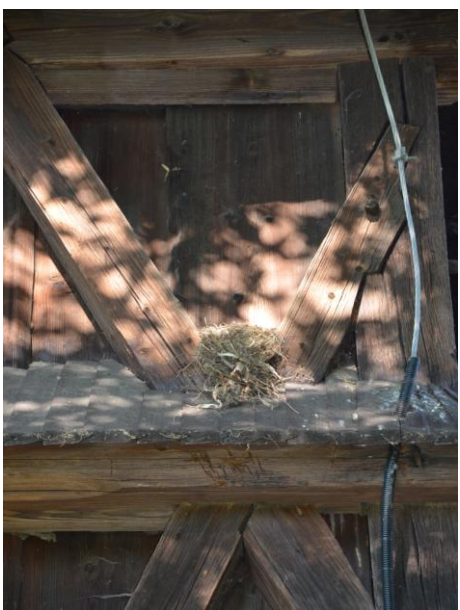
V čase obhliadky bol zaznamenaný výskyt väčšieho množstva drobného vtáctva, nakoľko objekt sa stal ich stanovišťom. (Obr. 22, Obr. 23). Takmer zo všetkých strán je kostol značne znečistený vtáčim trusom, ktorý preniká aj do interiéru (Obr. 24).

Obr. 22 Hniezdenie vtáctva v mieste spojov šikmých trámov hrádzenej konštrukcie.

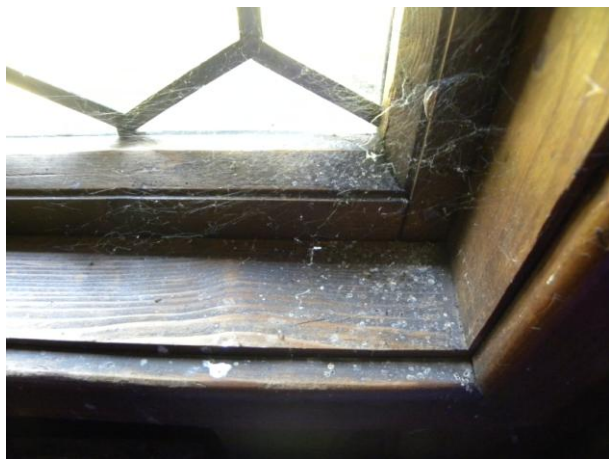
Obr. 24 Znečistenie interiéru objektu trusom drobného vtáctva a pavučinou.

Objekt je značne znečistený trusom drobného vtáctva. Znečistenie preniká cez škáry aj do interiéru kostola. Znečistenie môže byť zdrojom vodorozpustných solí, parazitov či iných organických látok, ktoré z dlhodobého hľadiska môžu prispieť k degradácii drevej hmoty. Stopy po drevokaznom hmyze boli pozorované len lokálne.

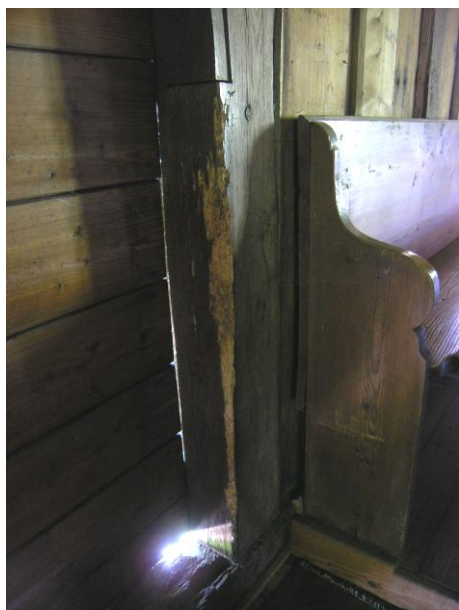
Obr. 26 Nosný stĺp poškodený drevokazným hmyzom, juhovýchodná časť za oltárom.

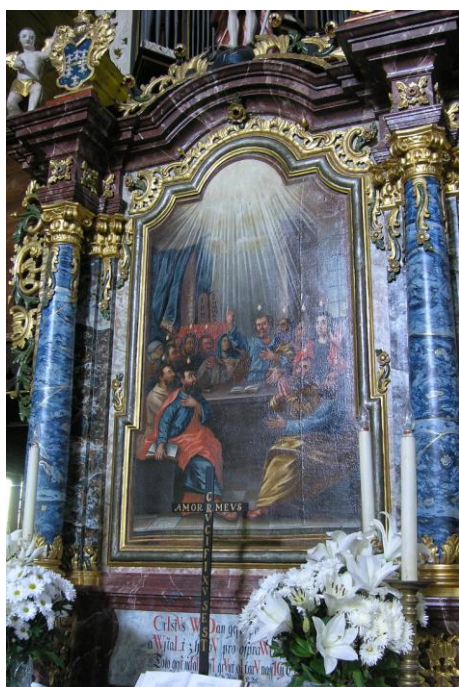
Obr. 29 Hlavný oltár, malé poškodenia.

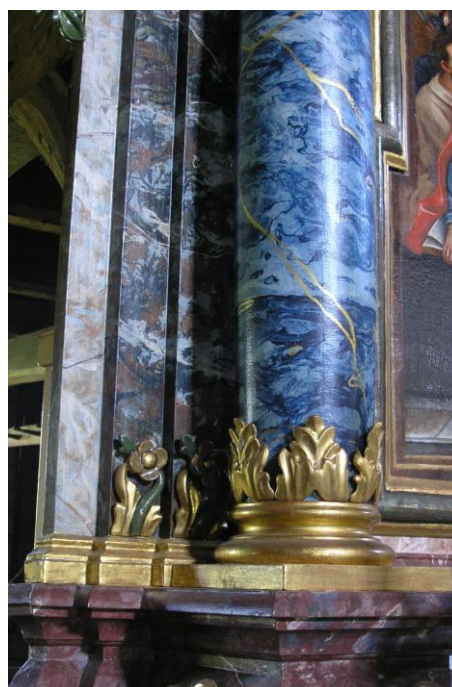
Obr. 30 Uvoľnená farebná vrstva na architektonickom stípe.

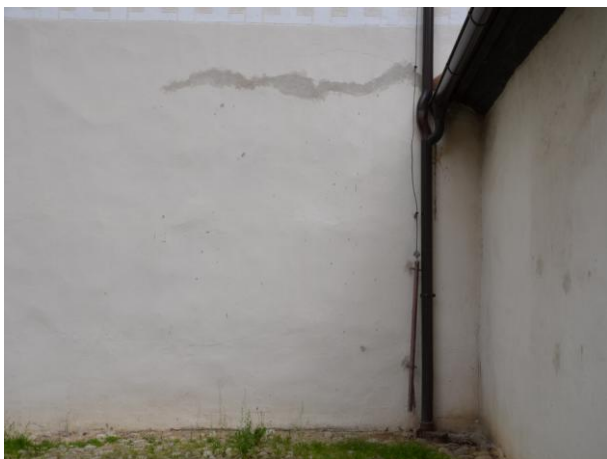
Zrubová konštrukcia kostola je po celom obvode omietnutá vápenno-hlínou omietkovou vrstvou, ktorá je prekrytá bielym povrchovým náterom. Omietka na fasáde je kompaktná, na zadnej stene severného ramena bolo vidieť šetrné vyplnenie trhlín v omietke a súčasne vznik nových trhlín (Obr. 33, Obr. 34). Lokálne sa vyskytuje opadaný biely náter nad úrovňou dlažby na východnej stene (Obr. 35).

Obr. 33 Šetrne vyplnené trhliny v omietke na južnej stene západného ramena a vznikajúce nové trhliny.

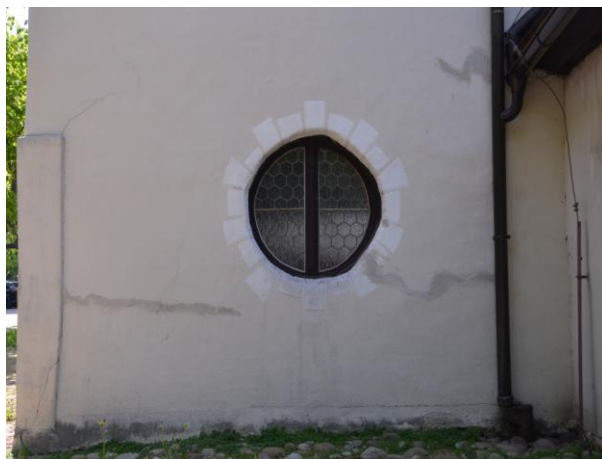
Obr. 34 Šetrne vyplnené trhliny v omietke na západnej stene severného ramena a vznikajúce nové trhliny.

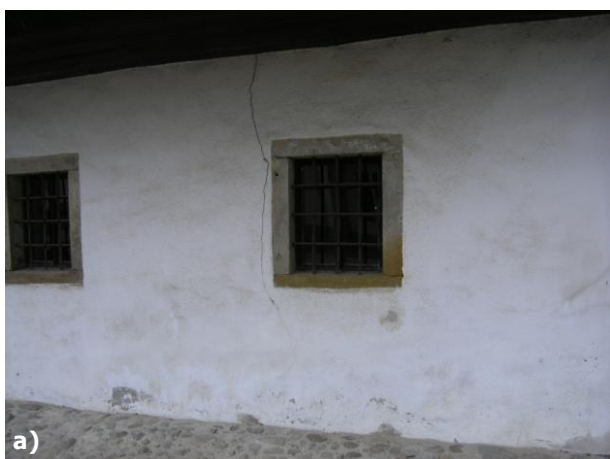
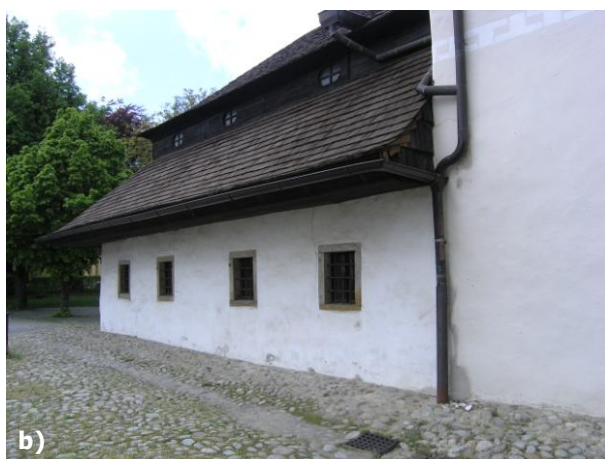
Obr. 35 a – b) Trhliny a opadanie bieleho náteru z omietky nad úrovňou dlažby na východnej stene.

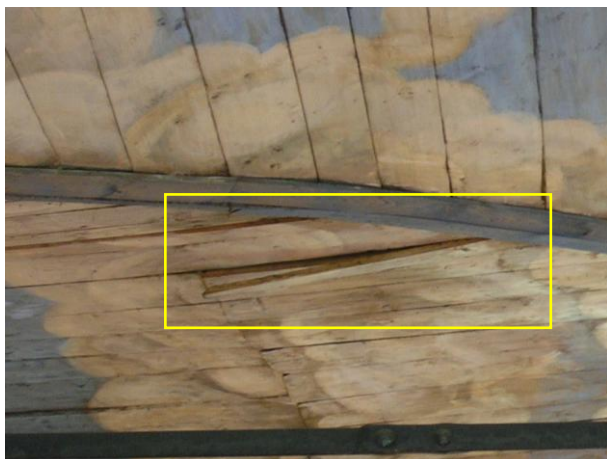
V interiéri na emporách sa objavili výrazné stopy po zatečeniach v oblasti stĺpov. Maľovaný strop v chráme je potrebné v budúcnosti sledovať, pretože bola spozorovaná odchylená jedna časť dosky (Obr. 36), taktiež sa zameriame na možný vznik nových poškodení, ktoré by mohli mať za následok znehodnotenie malieb na strope sakrálnej stavby. Doskové obloženie pravého rohu severnej empory je výrazne poškodené a podlieha degradácii (Obr. 37). Na empore boli nájdené chumáčiky tmavých chlív, pravdepodobne pochádzajúcich z kuny, ktorá objekt obýva. V sakristii je na spodnej časti východnej steny nad podlahou opadaná omietka a trhlina pozdĺž steny kamenného portálu (Obr. 38, Obr. 39). V blízkosti južnej empory sú dlhodobo neudržiavané podkrovné priestory (Obr. 41), kde sa odporúča ošetrovanie drevených trámov. V interiéri kostola sa taktiež ojedinele nachádzajú chumáče tmavej srsti, ktorá pravdepodobne pochádza tiež z kuny (Obr. 40). Hlavný oltár s oltárnou architektúrou je v dobrom stave, nevykazuje stopy napadnutia aktívnym drevokazným hmyzom.

Obr. 36 Prečnievajúca uvoľnená doska z maľovaného obloženia stropu v mieste kríženia klenieb.

Okolie objektu je upravené. Rozsiahle trhliny na západnej stene severného ramena a na južnej stene západného ramena sú ošetrované. Hlavný oltár s oltárnou architektúrou je v dobrom stave. Stopy po aktívnom drevokaznom hmyze ani po aktuálnom navlhnutí neboli pozorované. Z maľovaného obloženia stropu v mieste kríženia klenieb prečnieva uvoľnená doska.

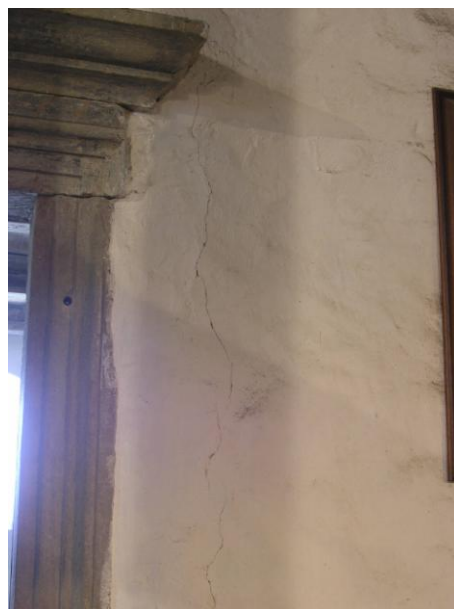
Obr. 39 Trhlina pozdĺž steny kamenného portálu v sakristii.

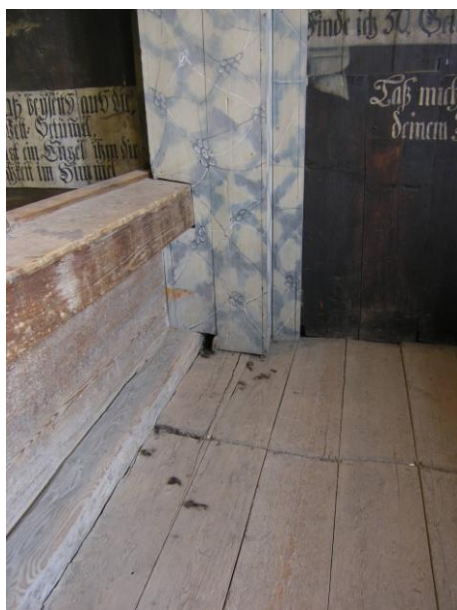
Obr. 40 Chumáče tmavej srsti, pravdepodobne pochádzajúce z kuny.

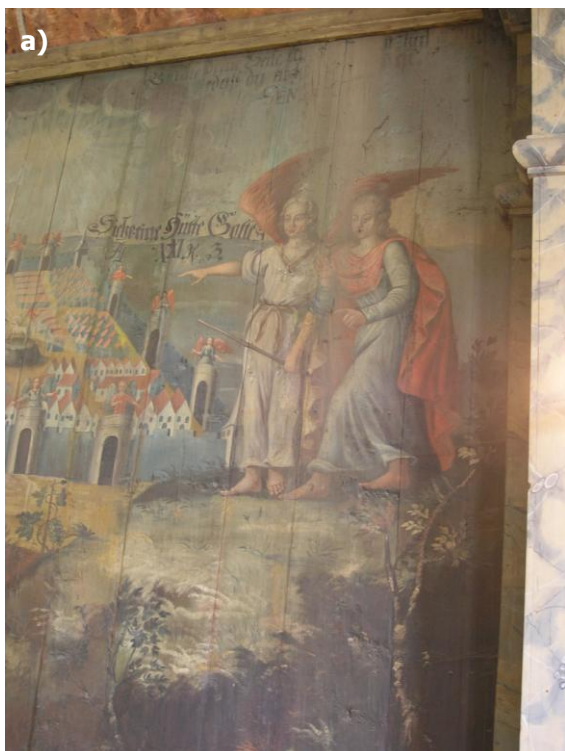
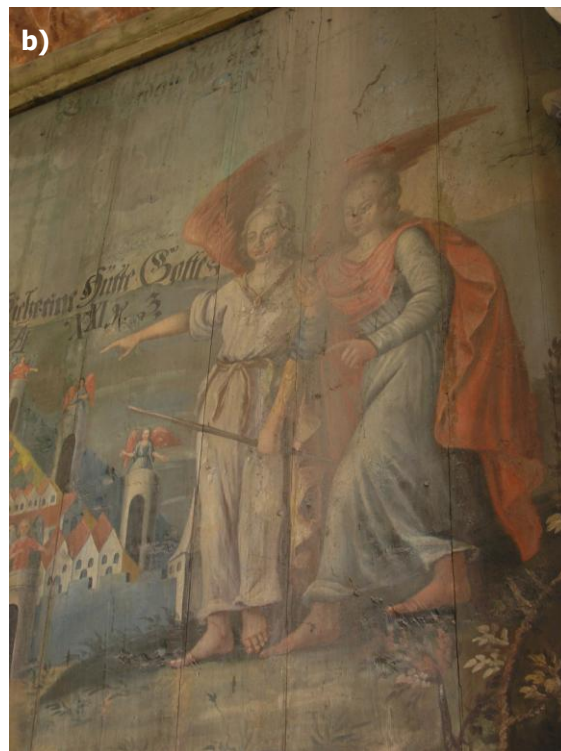
Pri obhliadke interiéru kostola v porovnaní s minulými rokmi sa na emporách objavili mapy po zatečeniach v oblasti stípv. Maľovaný strop v chráme v budúcnosti treba sledovať, pretože sme spozorovali odchýlenú jednu časť dosky. Zároveň je potrebné sa zamerať na zatečenia, či nevznikajú nové vlhké škvrny, ktoré by mohli spôsobiť znehodnotenie malieb na strope. Mobilár kostola sa postupne reštauruje, na nástenných maľbách na dreve boli naďalej viditeľné sondy po očistení povrchových nečistôt. Stav zachovanosti farebnej vrstvy bol vyhodnotený ako dobrý. Klimatické podmienky v kostole vplyvajú na farebnú vrstvu veľmi dobre, pretože neboli viditeľné výrazne poškodenia ako je uvoľnenie farebnej vrstvy alebo strieškovitá krakeláž.

Obr. 43 Nástenná výzdoba kostola v Kežmarku, sledovanie stavu poškodení malieb na stenách, v porovnaní **a)** rok 2016 a **b)** rok 2015.

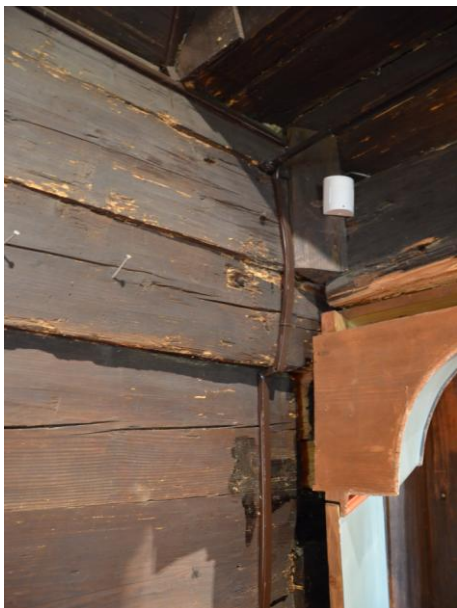
Interiér objektu je značne poškodený činnosťou drevokazného hmyzu, viditeľné sú chodbičky po črvotočoch a nie je vylúčené, že môže ísť o aktívny drevokazný hmyz. Degradovaná drevná hmota je zjavná najmä na južnej strane lode kostola a presbytéria (Obr. 51). Ako už bolo pozorované po minulé roky, vrťavá činnosť je zjavná aj na vstupných dverách, opláštení stropu nad loďou, či na nosnom tráme nad ikonostasom. Stopy po drevokaznom hmyze boli pozorované na empore (Obr. 55) a ich požerky sme fotograficky zdokumentovali (Obr. 55). Drevo ikonostasu ako aj ďalšie súčasti mobiliáru nejavia známky napadnutia drevokazným hmyzom ani inými biologickými činiteľmi. Ochranné fólie na oknách zabraňujúce vyblednutiu farieb ikonostasu, ako aj ďalších súčastí mobiliáru (žertveník, prestol), sú poškodené, dobre nepriliehajú a na niektorých oknách (v presbytériu) chýbajú (obr. 47). V priestore predsieni viselo osie hniezdo, ktoré malo byť odstránené (Obr. 58).

Obr. 51 Drewná hmota južnej steny presbytéria s viditeľným stupňom biodegradácie s mechanickým poškodením – rozkladom drewnej hmoty.

Drevo zrubových stien najmä v lodi a v presbytériu (predovšetkým na južnej strane) je napadnuté drevokazným hmyzom, pričom je možné pozorovať výrazné oslabenie drevnej hmoty. Drevo ikonostasu, ako aj ďalších súčastí mobiliáru je kompaktné, bez známok napadnutia biologickými činiteľmi.

Z hľadiska bezpečnosti a z dôvodu zabránenia rozširovania drevokazného hmyzu do ikonostasu a mobiliáru chrámu, odporúča sa v najbližšej dobe eliminovanie aktívneho drevokazného hmyzu a zároveň spevnenie poškodení ním spôsobené. V minulosti zreštaurovaný ikonostas a mobiliár chrámu, ktorý pochádza z roku 1742, bol po vojne v rokoch 1946-1958 provizórne opravovaný. Zásadná rekonštrukcia bola potrebná po roku 1993, nakoľko v tom období sa v chráme prevalila strešná konštrukcia aj s vežou. Pri reštaurovaní boli chýbajúce časti ikonostasu vytvorené rekonštrukčnou kópiou, a to pravý rad apoštolov, dva prázdniky, cárske dvere a niektoré z rezbárskych dekorácií. Keďže Ikonostas bol napísaný podľa prísneho kanónu rybotyčskej dielne, je dostatok dochovaných analógií na našom území, aj v Poľsku. Poškodenia v porovnaní s rokom 2014 sú z dôvodov pôsobenia atmosférických zmien najmä na polychrómií. Na niektorých miestach je uvoľnená, najmä v spodnej časti ikonostasu na antependiách a v okolí cárskych dverí, kde pri otváraní v oblasti pántov je farebná vrstva viacej namáhaná. Na rade apoštolov je farebná vrstva rozpraskaná najmä v spojoch dosiek, kde je viditeľné tmelenie bielym tmelom. Poškodenia ako uvoľnená farebná vrstva, alebo strieškovitá krakeláž je ešte viditeľná aj na ikone Krista Učiteľa pod chórom a na ikone Michala Archanjela. Jeden zo štyroch svietnikov má ulomené dekoratívne časti, ktoré sú provizórne uchytené páskou a taktiež praská polychrómia v spojoch.

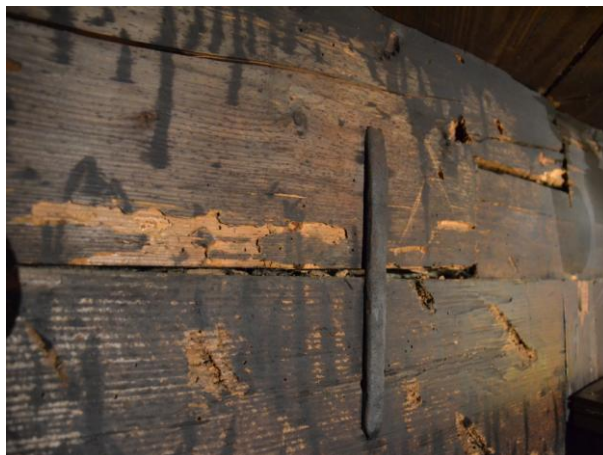
Obr. 52 Tmavé fľaky na drewnom obložení empory, so značným poškodením drewnej hmoty.

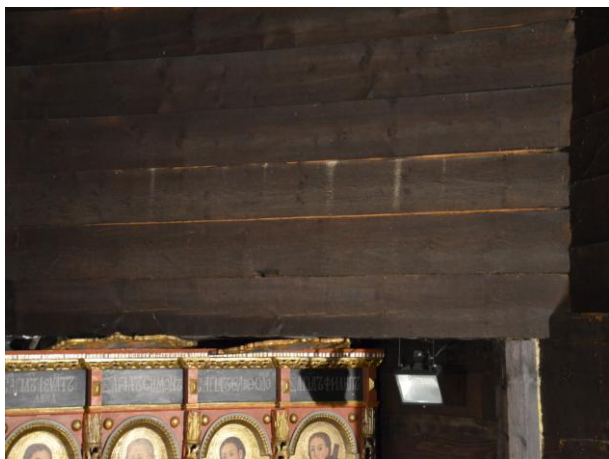
Obr. 53 Degradovaná drewná hmota na južnej stene presbytéria.

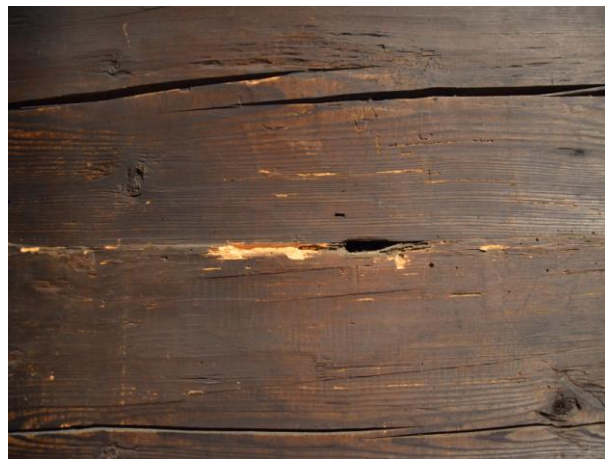
Obr. 54 Detail drewného obloženia, pozorované poškodenie drewnej hmoty s výskytom prachových frakcií vo výletových otvoroch.

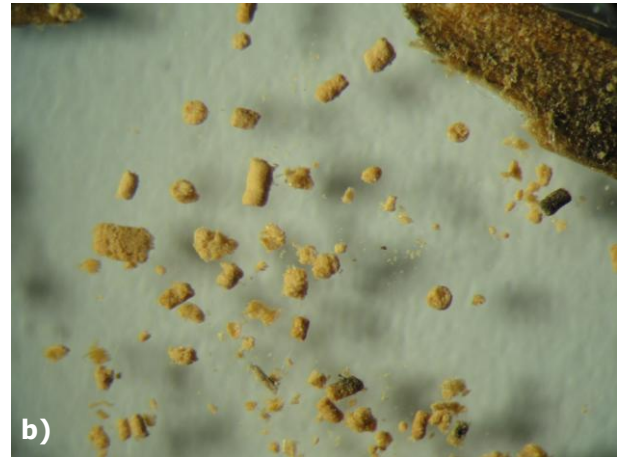
Obr. 56 a – b) Fotograficky zdokumentované požerky pomocou optickej mikroskopie.

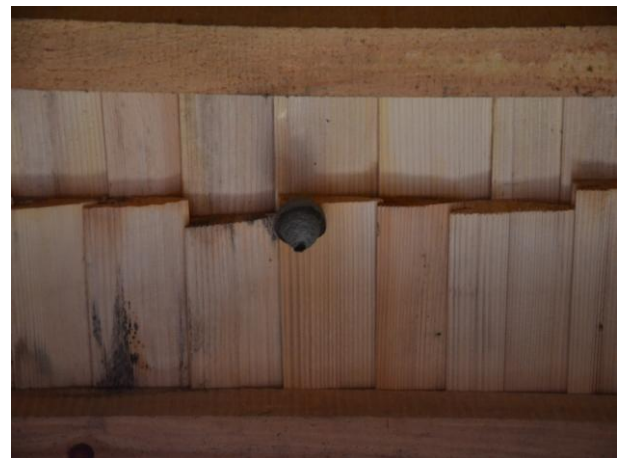
Obr. 58 Osie hniezdo v babinci.

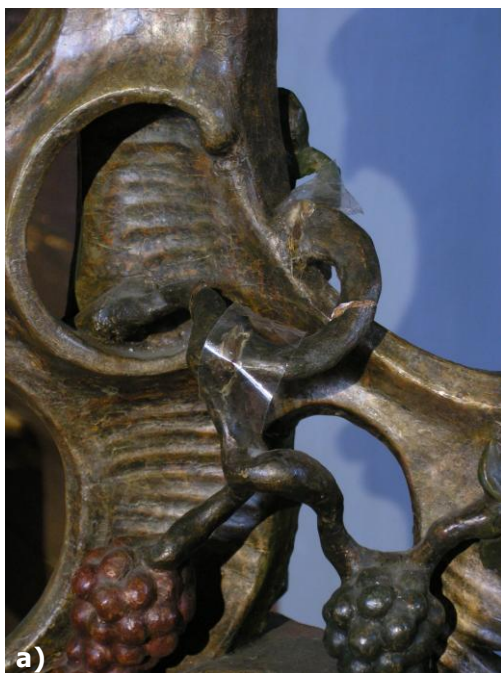
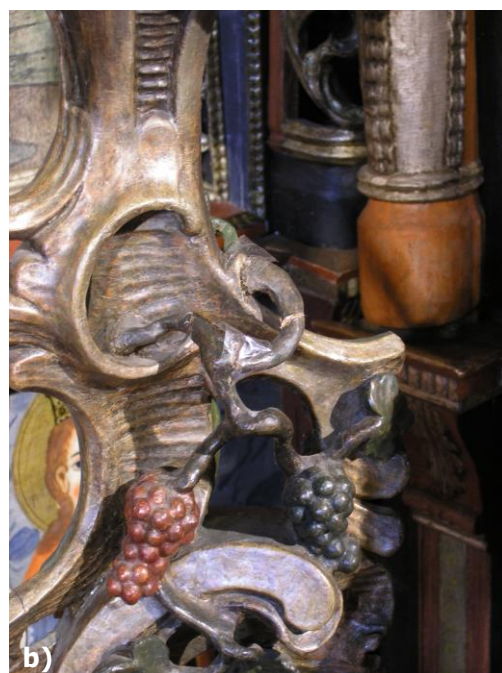
Obr. 61 Záber na svietnik, dolámaná rezba, porovnanie a) rok 2015 a b) rok 2016.

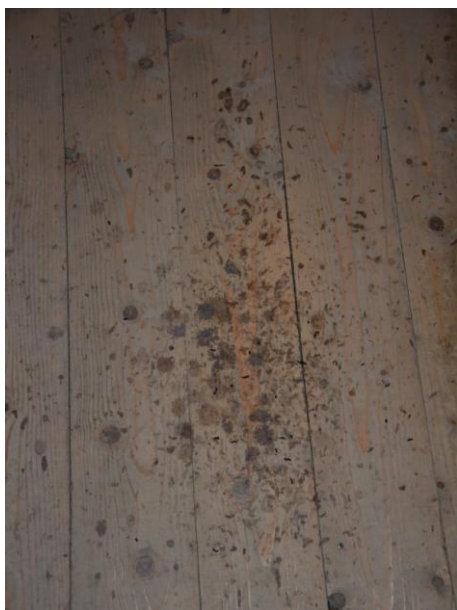
Obr. 71 Exkrementy od kuny vyskytujúce sa na podlahe severnej empy.

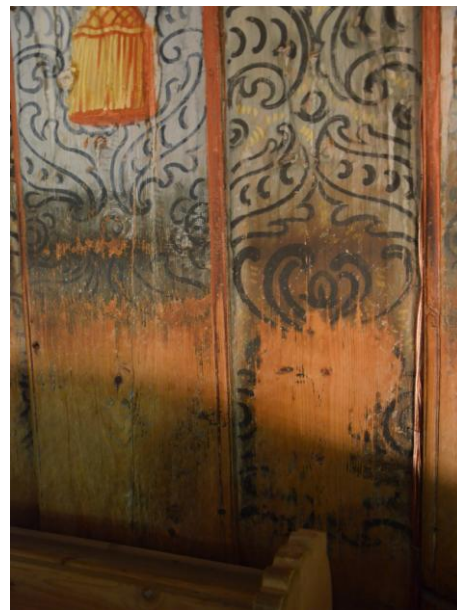
Obr. 72 Poškodenie maliarskej výzdoby na doskovom obložení vplyvom zavlhania a zatekania z minulosti – v niektorých miestach došlo k úplnému vymytiu farebnej vrstvy.

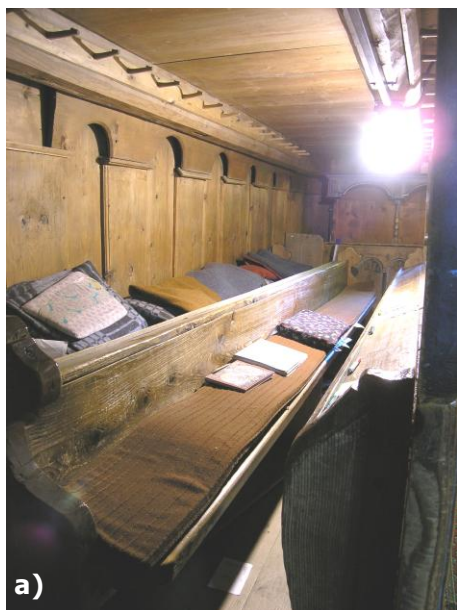
Obr. 73 Priestor v sakristii, na laviciach uskladnené krabice, zrolované koberce, epedy, ktoré zadržiavajú vlhkosť.

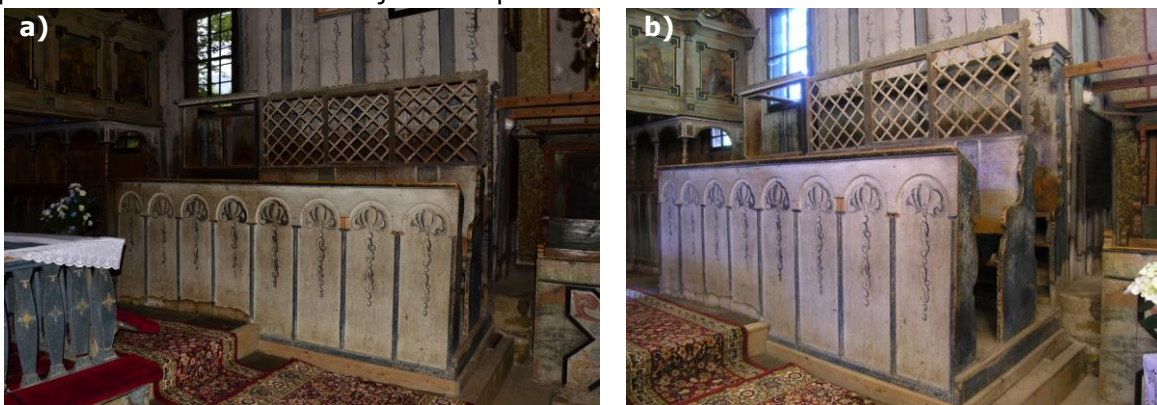
Súbor lavíc: Zmeškalovská lavica, Országhovská lavica, Panská lavica, Zemianska lavica rodiny Meškovej majú viaceré poškodenia – niektoré časti polámané, ako napr. mriežky na laviciach, polychrómia je ošúchaná a časom môže zanikať oterom. Odporúča sa objekty zreštaurovať a zakonzervovať. V pravom rohu lode kostolíka na južnej strane preniká vlhkosť, vo veľkej miere je to havarijný stav drevenej hmoty, pretože drevo môže naďalej navíhať a tým sa poškodzuje farebná vrstva Zmeškalovskej lavice a maľovaného doskového obloženia. To môže viesť až k biologickej degradácii, kedy bude nevyhnutné drevnú hmotu úplne odstrániť. V budúcnosti je lavicu potrebné izolovať a zakonzervovať.

Obr. 75 Zmeškalovská lavica navíha zospodu z južnej strany kostola, poškodená farebná vrstva v porovnaní rokov **a)** 2015 a **b)** 2016.

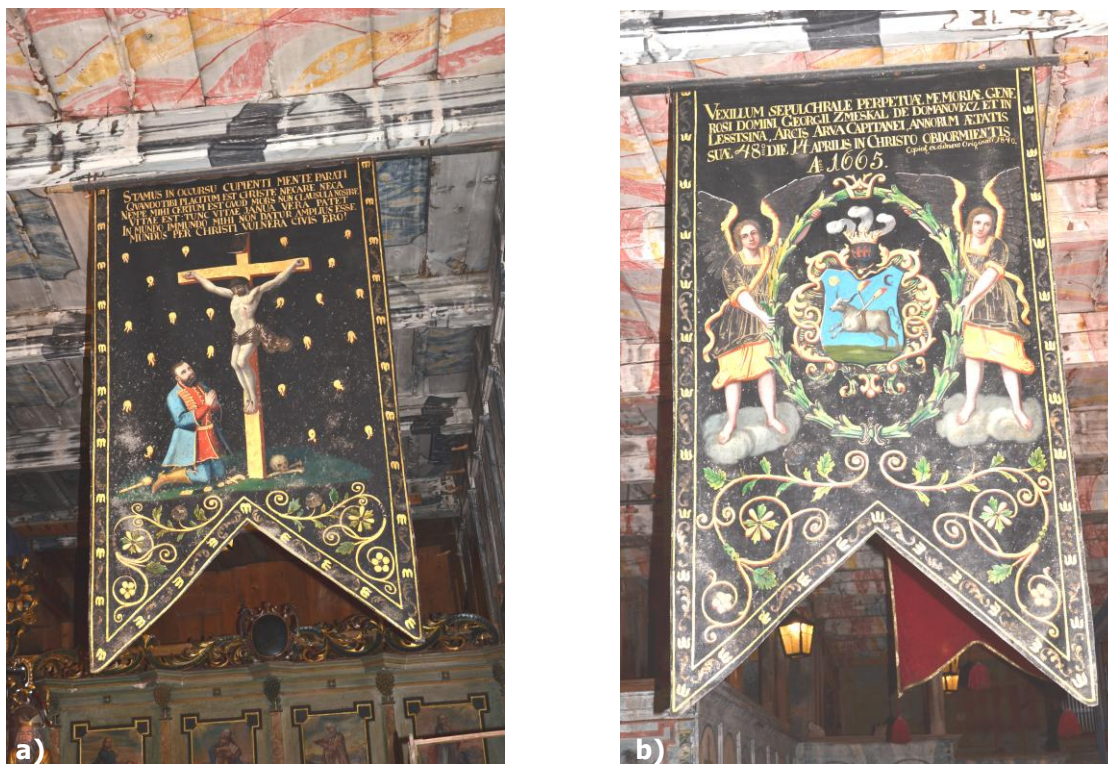
Obr. 76 Zmeškalovská zástava viditeľne napadnutá plesňami, stav nezmenený, **a)** predná a **b)** zadná strana zástavy.

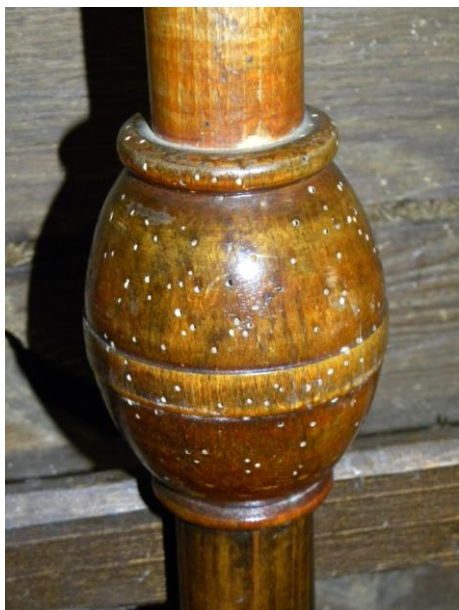
Obr. 85 Rozsiahly výskyt otvorov po drevokaznom hmyze na procesiovom kríži.

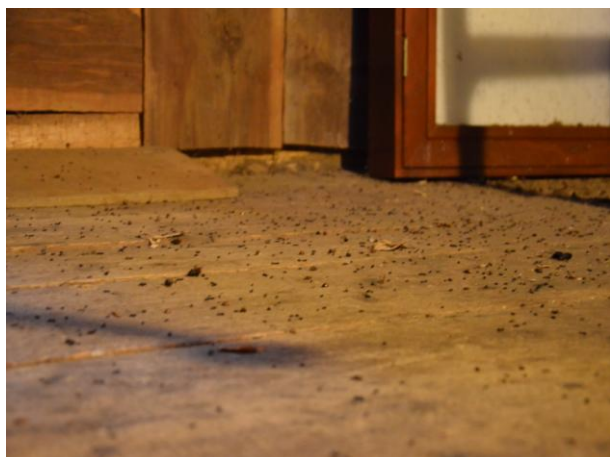
Obr. 87 Exkrementy vyskytujúce sa na podlahe povaly.

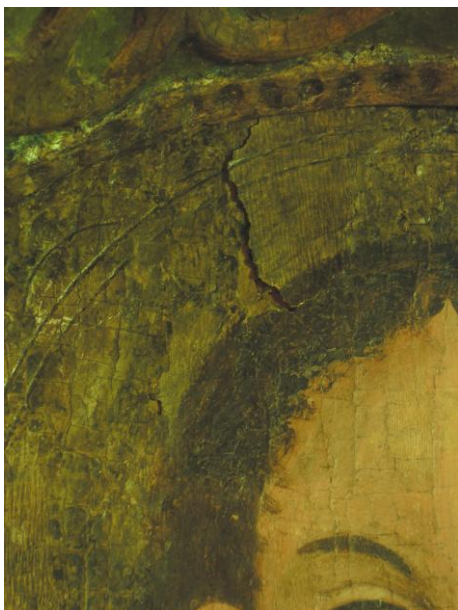
Pri obhliadke interiéru chrámu v Ruskej Bystrej bolo viditeľné, že ikonostas bol v minulosti reštaurovaný, ale pre pôsobenie atmosférických zmien je polychrómia na niektorých miestach uvoľnená. Od roku 2015 do apríla 2016 bol mobiliár ošetrovaný v priebehu projektu „Obnova drevených chrámov, skvalitnenie infraštruktúry Cyklistického chodníka ikon“, kde boli drobné deštrukcie na ikonostase ošetrené a uvoľnená polychrómia spevnená.

Obr. 90 Poškodenia uvoľnenej farebnej vrstvy na ikonostase z roku 2015, ikona Krista Učiteľa.

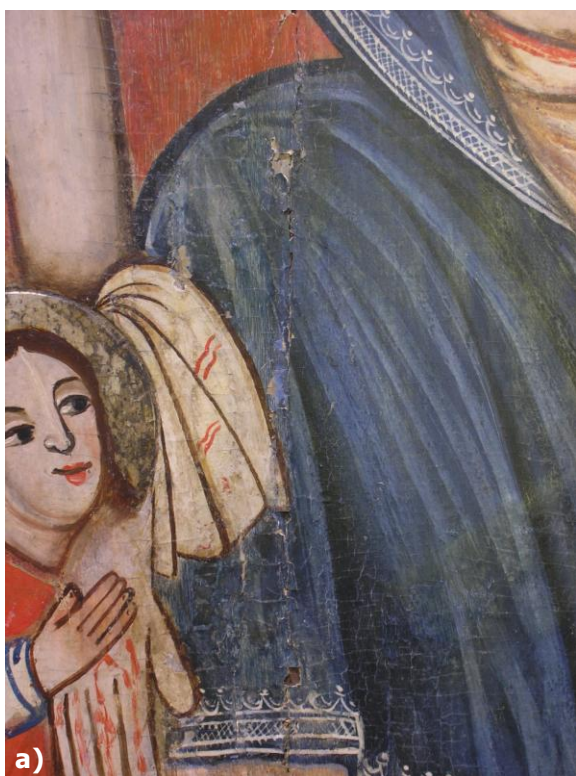
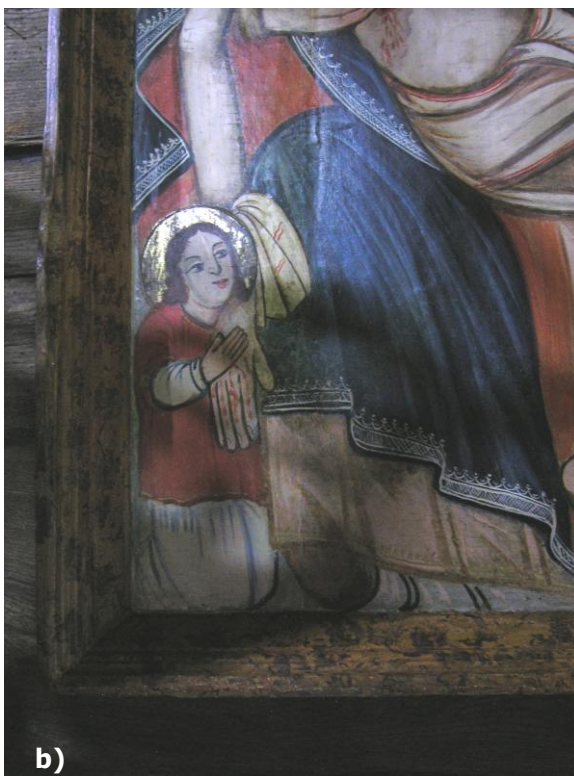
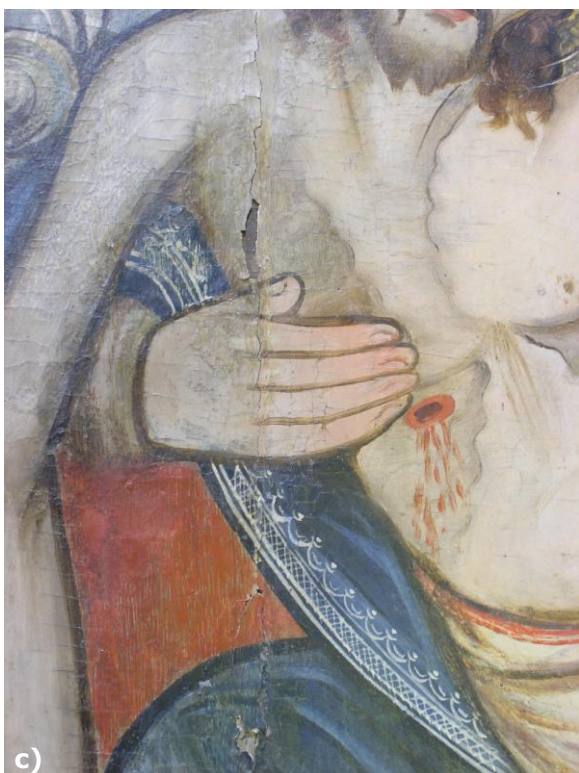
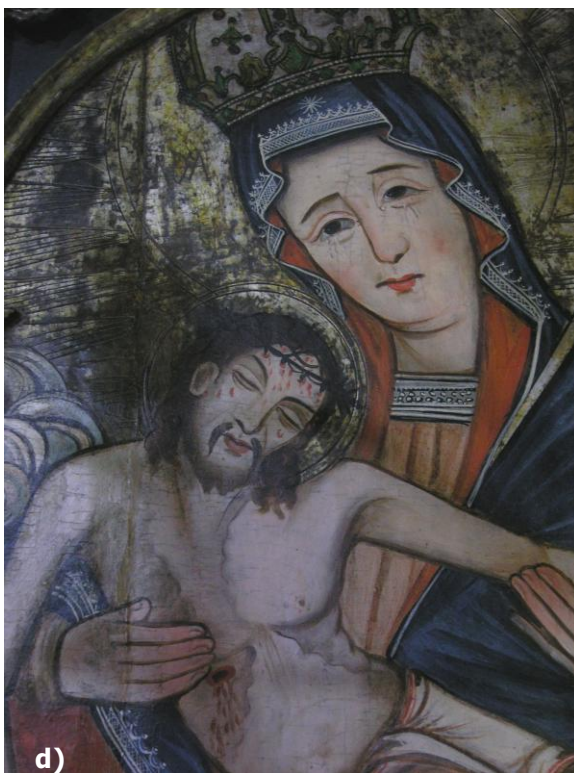
Obr. 92 a – d) Poškodenia uvoľnenej farebnej vrstvy na ikone žertveník s výjavom Piety, porovnanie z roku 2015 a 2016.

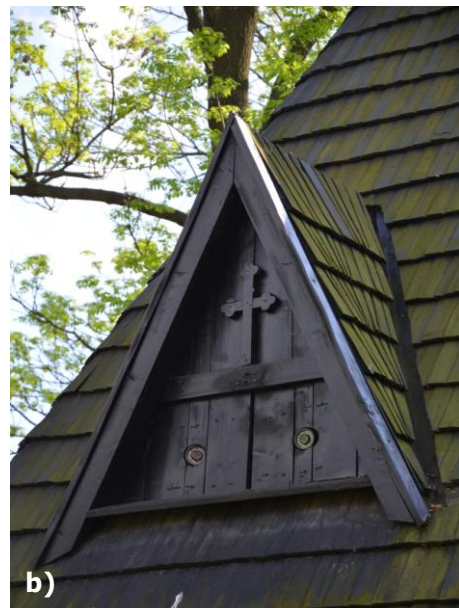
Obr. 94 a – c) Machom obrastené šindle na vstupnej bránke.

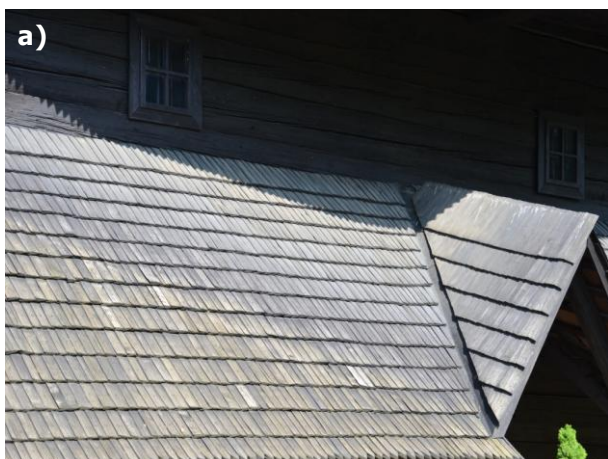
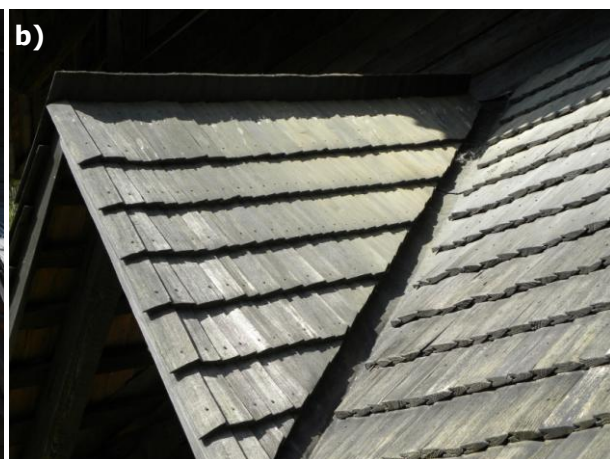
Obr. 95 a – b) Strešná krytina na severnej strane kostola obrastená nižšími rastlinami.

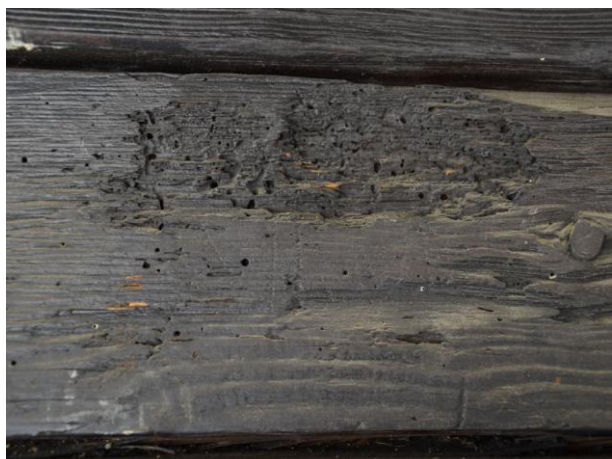
Okolie kostola je upravené, objekt je v dobrom stave. Šindle strešnej krytiny sú vplyvom slnečného žiarenia (najmä na južnej strane) zošednuté, bolo by vhodné natrieť ich ochranným náterom. Ihlanovitá strieška vstupnej bránky je taktiež obrastená machom (Obr. 94). Šindľová krytina je kompaktná, severná časť krytiny je obrastená nižšími rastlinami (Obr. 95). Priestor pod strechou z južnej strany je dlhodobo neudržiavaný (Obr. 96). Niektoré trámy podkrovia vykazujú známky napadnutia aktívnym drevokazným hmyzom. Realizácia návrhu ošetrenia je v procese riešenia, avšak nesmie sa zabudnúť aj na spevnenie drevenej hmoty, nielen na dezinfekciu a dezinfekciu. Lokálne sa v zrubových trámoch (predovšetkýmna severnej a západnej stene) vyskytujú výletové otvory po drevokaznom hmyze, boli nájdené aj požerky (Obr. 97, Obr. 98).

Obr. 97 Výletové otvory drevokazného hmyzu.
