PAMIATKOVÝ ÚRAD SLOVENSKEJ REPUBLIKY

Monitoring stavu drevených chrámov v slovenskej časti Karpatského oblúka zapísaných do zoznamu UNESCO

Akcia č: 85/11
Naša značka: PÚ-11/1615/8676/Pag.
Vypracoval: Mgr. Miloš Gregor, PhD.
Mgr. Katarína Pagáčová
V Bratislave, 16.11.2011

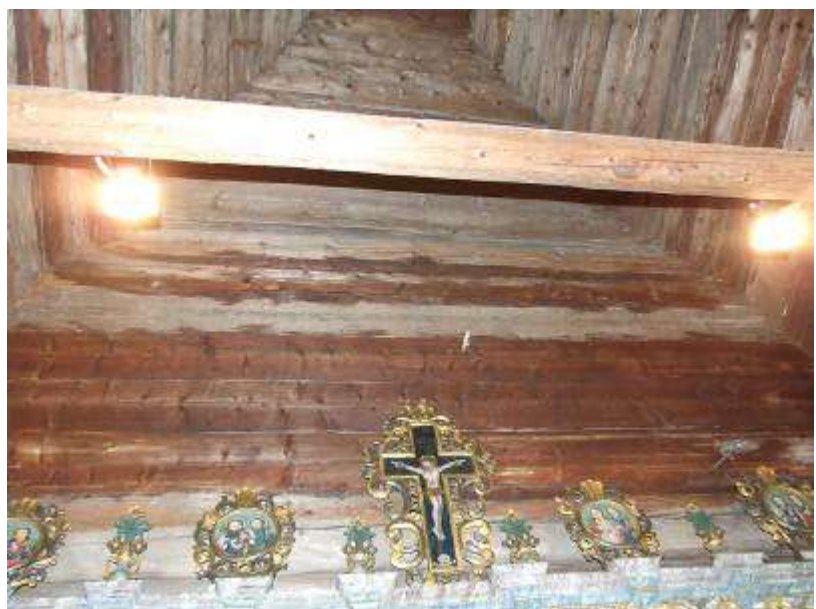
Obr. 1.4. Stopy po zatekaní na strope lode spôsobené čistiacimi prácami v exteriéri.

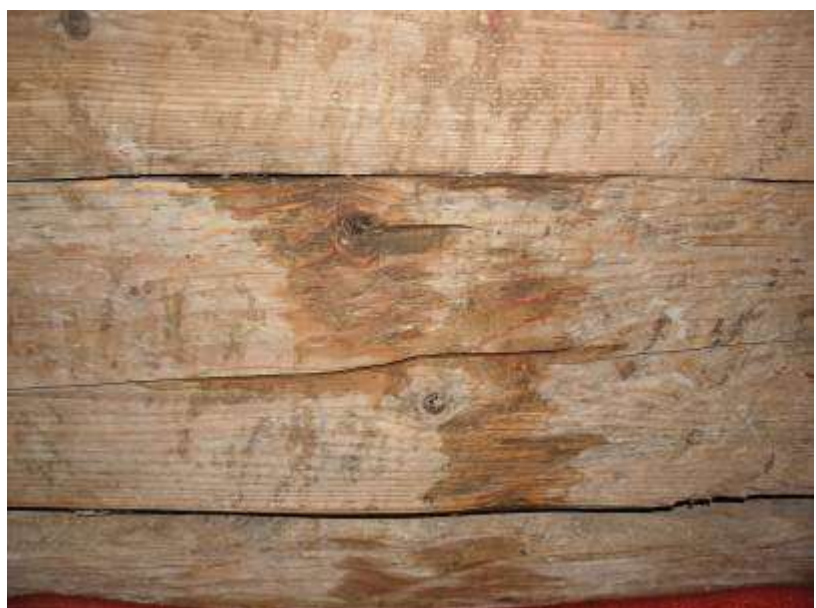
V presbytériu boli pozorované lokálne vlhké miesta, predovšetkým na južnej strane zrubovej konštrukcie, pravdepodobne súvisiace s čistiacimi prácami v exteriéri. Vlhkosť drevenej hmoty bola zameraná aj v miestach týchto vlhkých flákov (meranie č. ST5a/B) a v ich tesnej blízkosti (meranie ST5b/B). Drevo zrubu v presbytériu je kompaktné, pomerne v dobrom stave, bez pozorovateľnej degradácie. Lokálne boli na stenách presbytéria pozorované stopy po vrtavej činnosti drevokazného hmyzu. Požerky (drevený prach s trusom drevokazného hmyzu) neboli nájdené, či sa jedná o žijúci hmyz nie je zrejmé. Strop presbytéria je prekrytý papierovým obalom, ktorý má znižovať úroveň prašnosti s ohľadom na oltár a ikonostas.

Obr. 1.5. Presaky na južnej stene presbytéria, ktoré tiež súvisia s čistením opláštenia v exteriéri

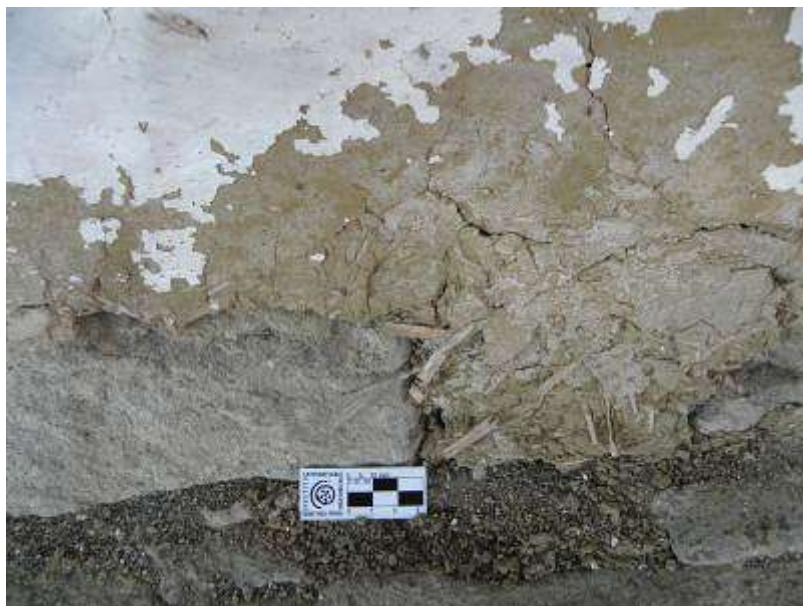
Obr. 2.3. Detail kamenného sokla kostola omietnutého hlinenou mazanicou so zvyškami vápenného náteru. V častiach nad zemou je omietka poškodená a opadáva.

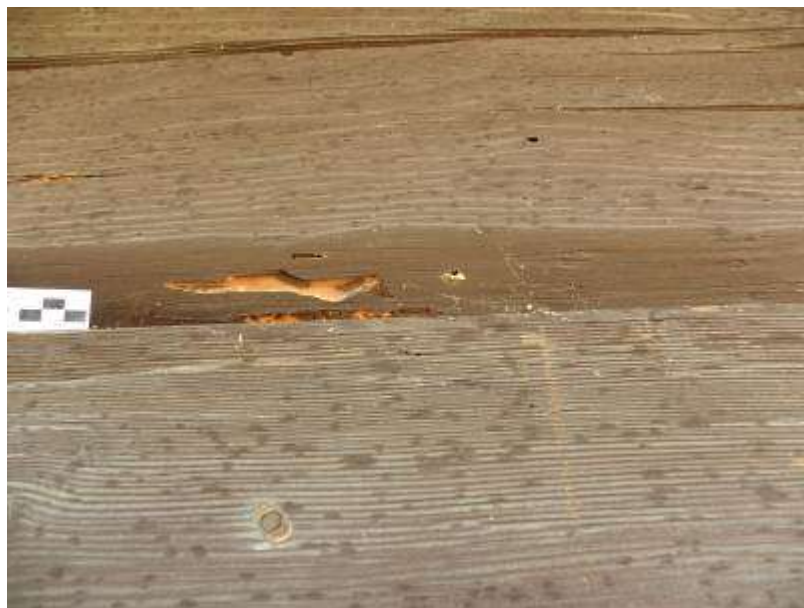
Obr. 2.4. Stopy po aktívnom drevokaznom hmyze boli v exteriéri pozorované prevažne na južnej a juhovýchodnej strane zrubovej konštrukcie.

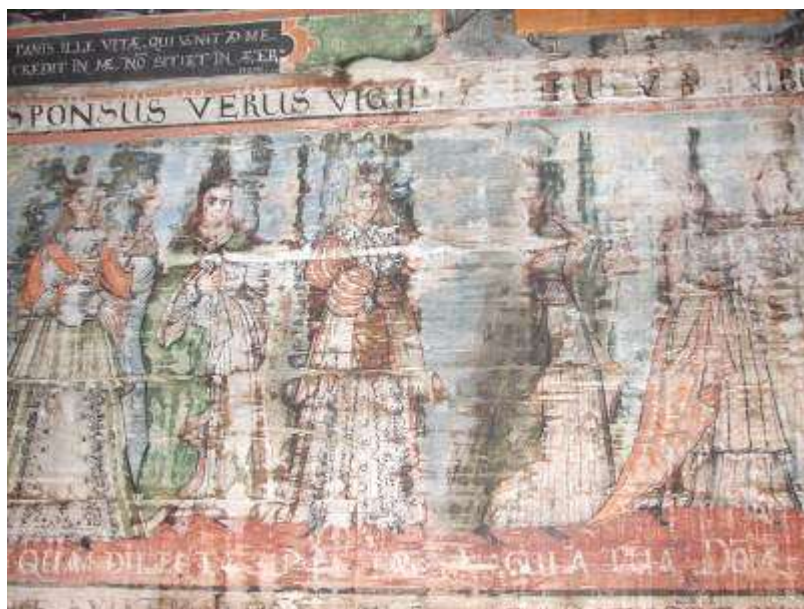
Obr. 2.5. Bohatá výzdoba severnej a južnej steny v hlavnej lodi je značne poškodená vplyvom zatekania a navlhania.

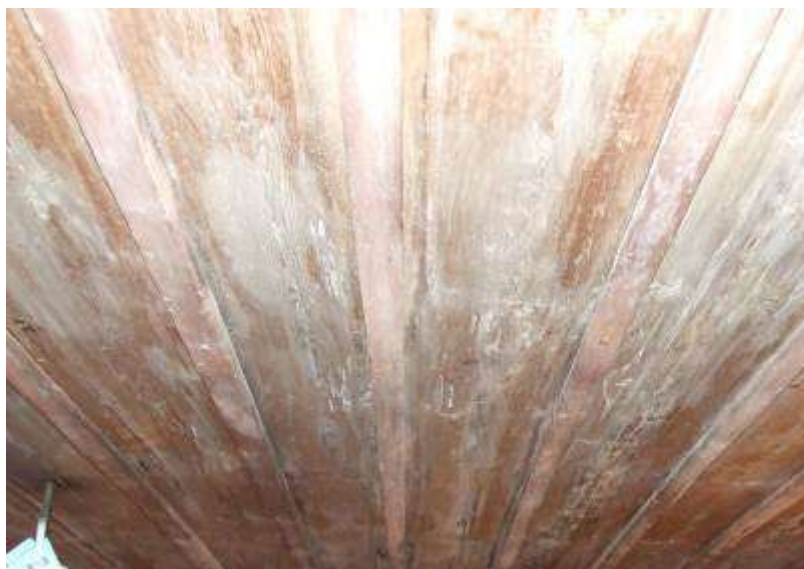
Obr. 2.6. Obloženie stropu v lodi s rozsiahlym výskytom výletových otvorov po drevokaznom hmyze

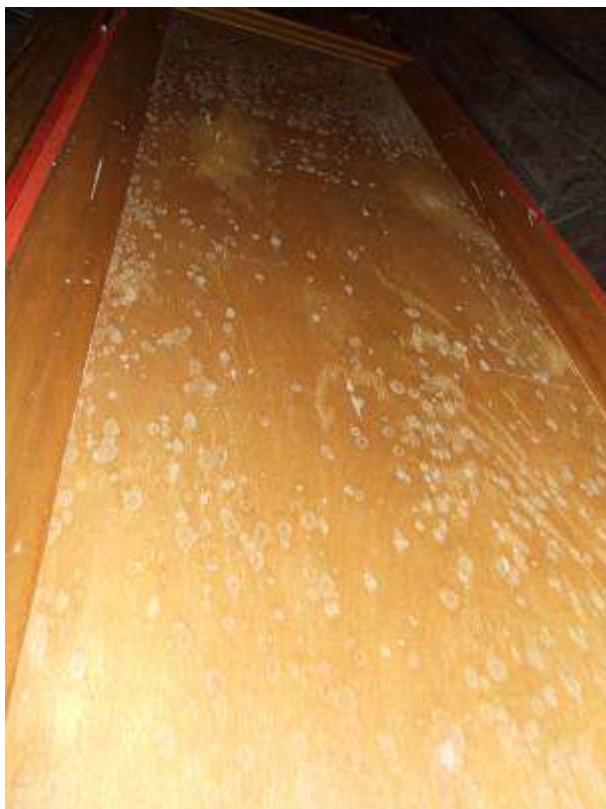
Obr. 2.7. Detail výplne bočného krídla hlavného oltára napadnutej plesňami

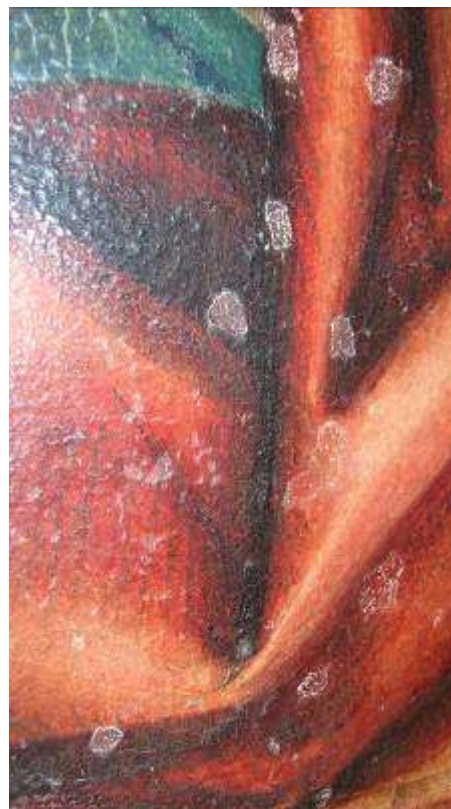
Obr. 2.8. Detail maľby centrálnej tabule hlavného oltára s výskytom plesní.

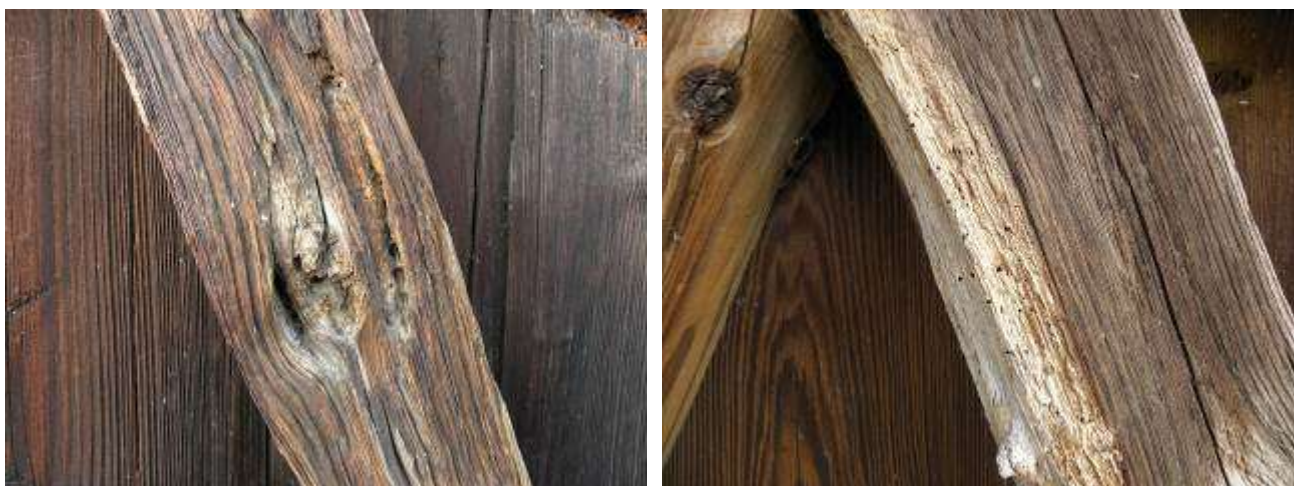
Obr. 3.2-3. Prvky hrazdenej konštrukcie sú miestami vplyvom poveternostných podmienok a vrtavej činnosti drevokazných organizmov degradované.

Lokálne bolo zistené poškodenie drevnej hmoty drevokazným hmyzom, ako v interiéri – v stĺpoch, tak aj v exteriéri v trámoch hrazdenej konštrukcie. Či sa jedná o aktívny hmyz nie je zrejmé, požerky po drevokaznom hmyze neboli nájdené.

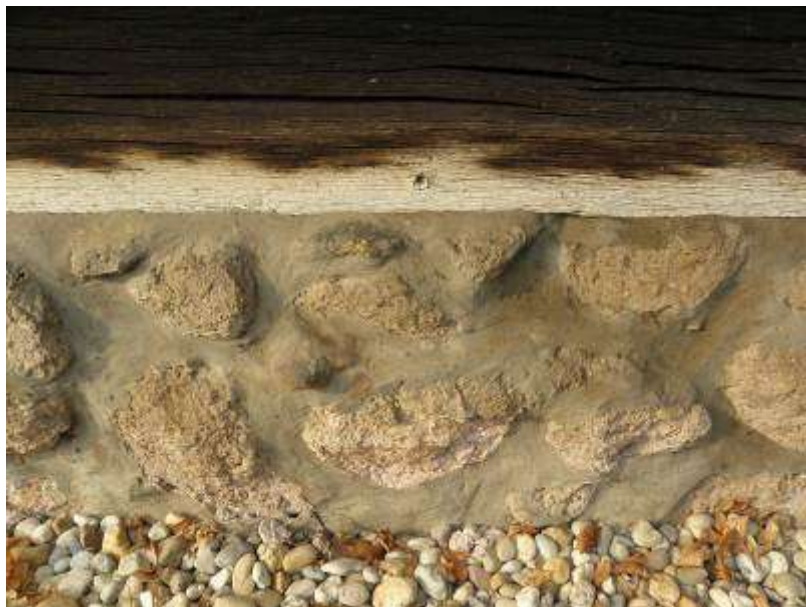
Obr. 3.4. Detail kamenného sokla zloženého z nepravidelných blokov vulkanických hornín (andezitu a andezitového tufu). Tufy sú miestami značne zvetrané a nesúdržné.

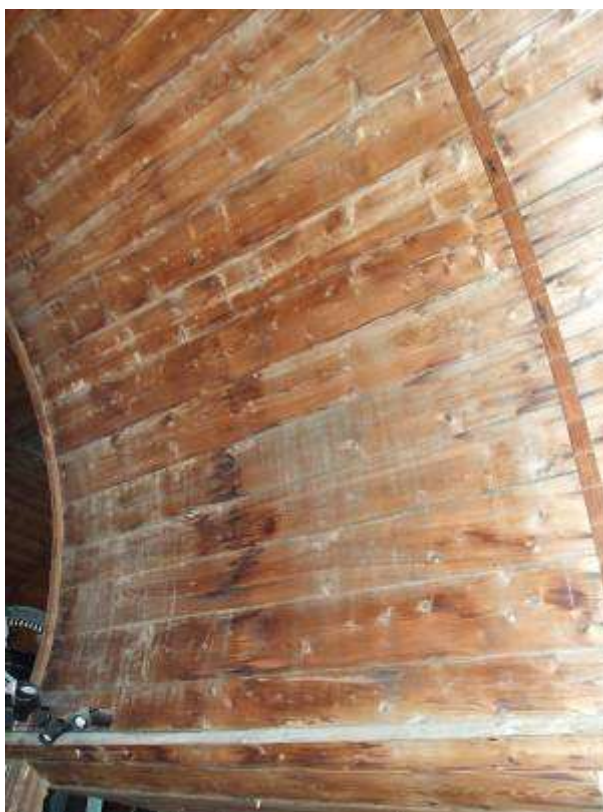
Obr. 3.5. Stopy po zatekaní boli pozorované aj na klenbe kostola, pochádzajú z minulosti.

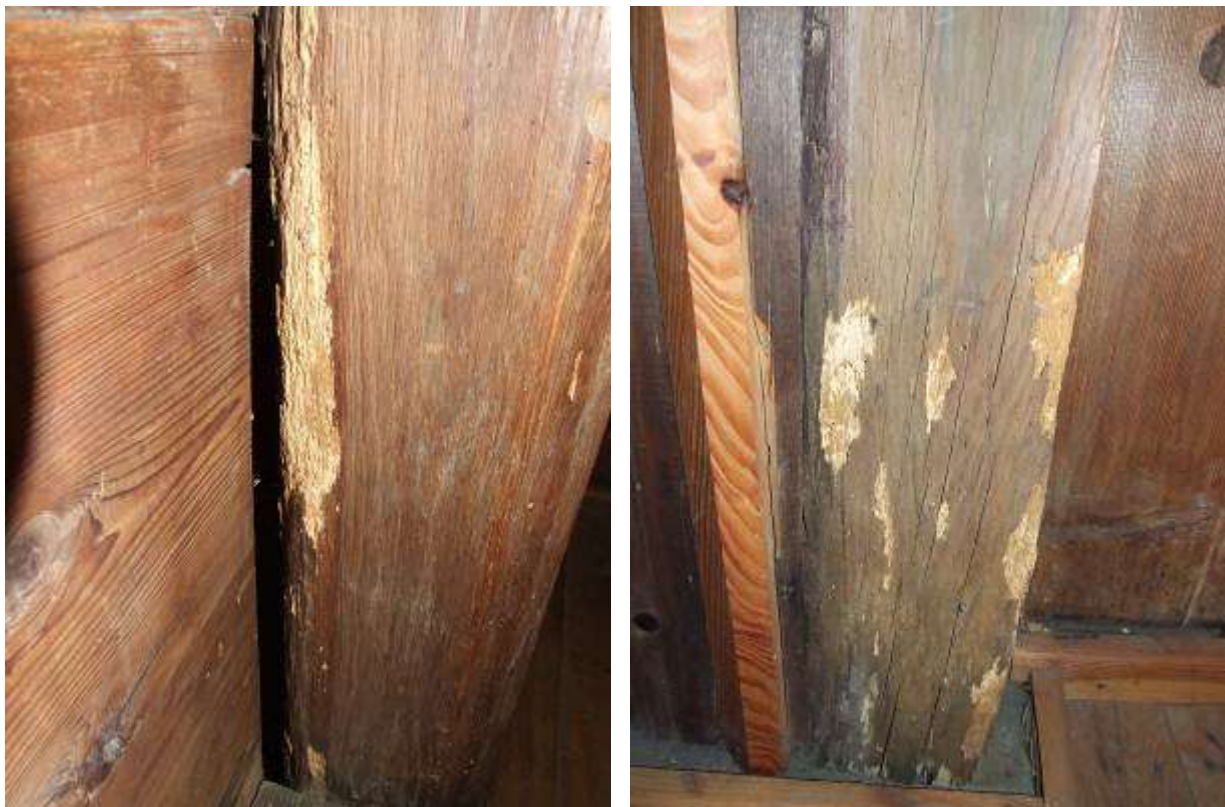
Stĺpy z dubového dreva sú v pomerne dobrom stave. Miestami však boli zistené prejavy biodegradácie spôsobenej drevokazným hmyzom. V týchto miestach môže prísť k mechanickému porušeniu stĺpa vzhľadom na pokročilú degradáciu drevej hmoty. Napriek tomu boli prejavy po vrtavej činnosti drevokazného hmyzu pozorované len lokálne a s najväčšou pravdepodobnosťou sa jedná len staršie výletové otvory. Stopy po aktívnej činnosti drevokazného hmyzu (požerky, prípadne čerstvé výletové otvory) neboli zistené.

Obr. 3.6-7. Biologické poškodenie stíпов v interiéri kostola. Dobre pozorovateľné stopy po vrtavej činnosti drevokazného hmyzu.

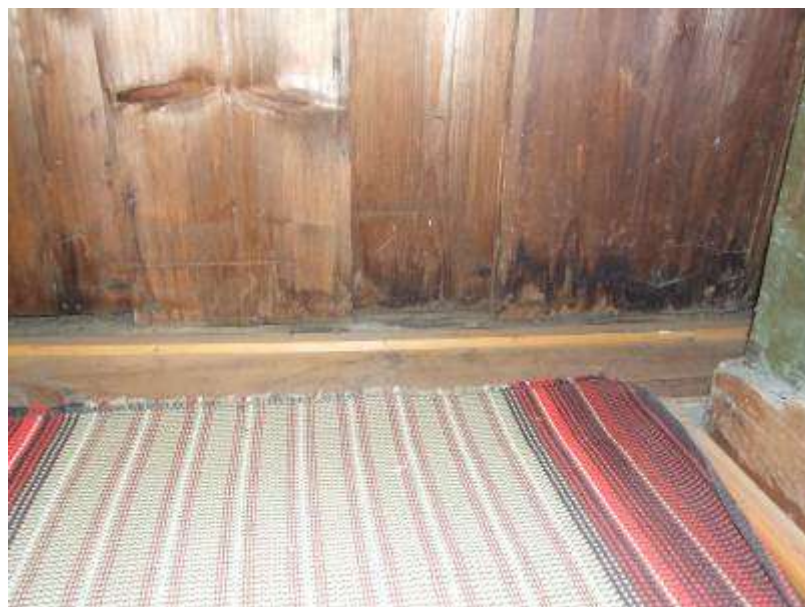
Obr. 3.8. Stopy po zavlhání boli pozorované na spodnej strane opláštenia kostola na južnej strane. Samotná drevina ale nevykazuje výrazné zvýšené hodnoty relatívnej vlhkosti.

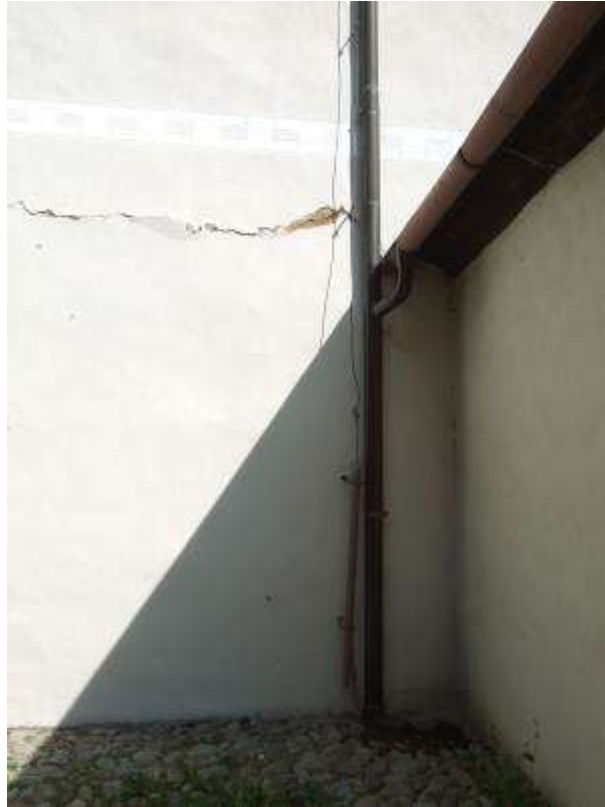
Obr. 4.2. Trhliny v omietke obvodových múrov kostola (južná stena západného ramena).

V čase prieskumu prebiehali práce na výmene strešnej krytiny kostola. Z vonkajšej strany kostola boli v omietke zistené trhliny - na západnej stene severného ramena a na južnej stene západného ramena.

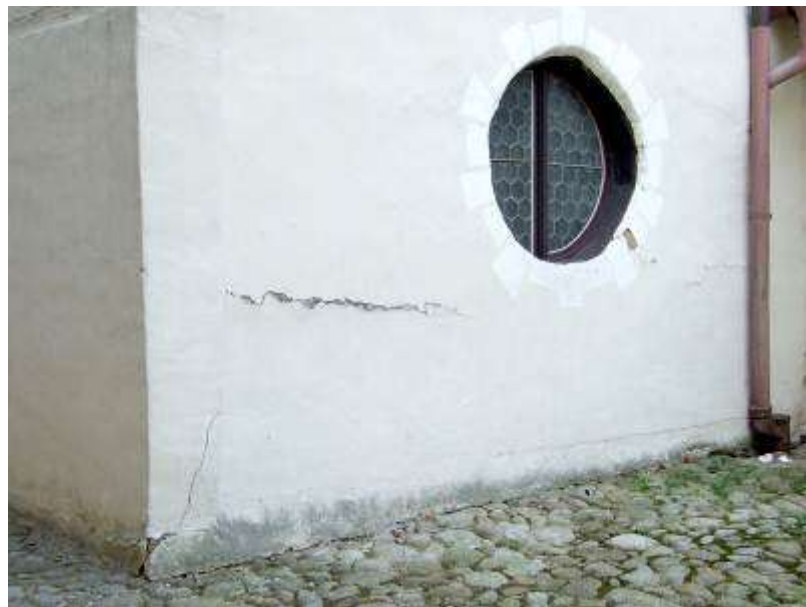
Obr. 4.3. Trhliny v omietke na západnej stene severného ramena.

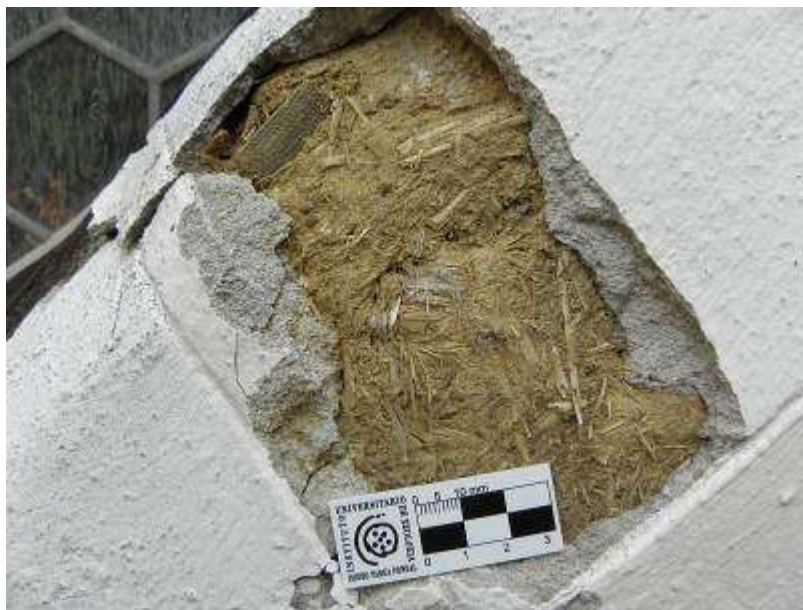
Obr. 4.4. Detail poškodenej omietky a obnaženej mazačnice s rastlinnými makrozbytkami.

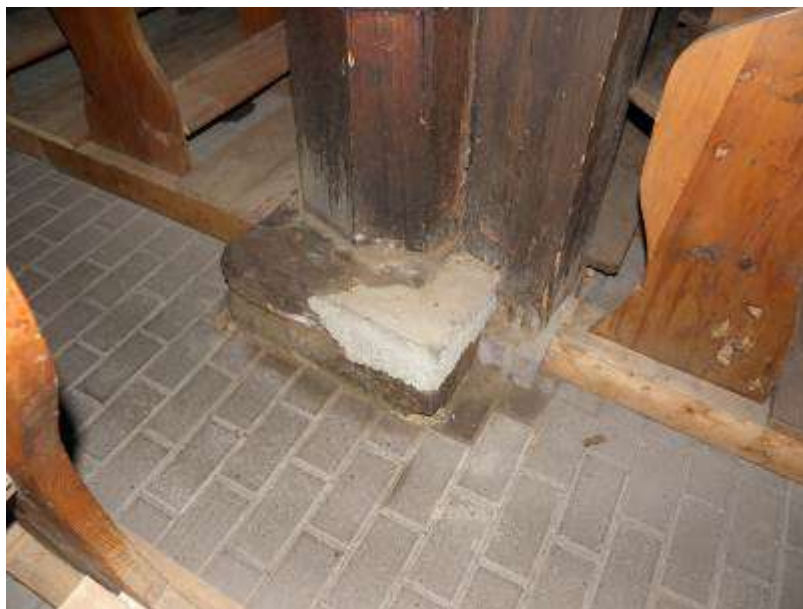
Obr. 4.5. Detail pieskovcovej pätky ozdobného stĺpu dorobenej betónom. Podporný stĺp je umiestnený na pätke zo zámkovej dlažby.

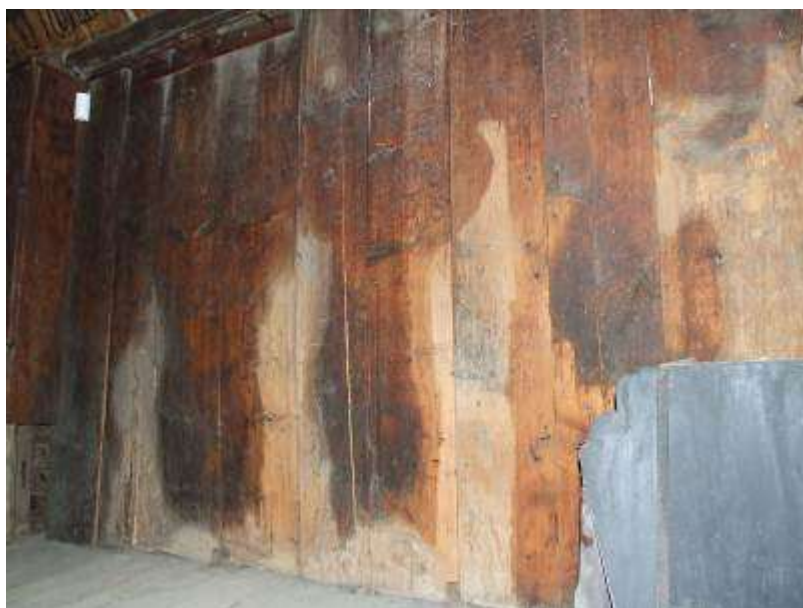
Obr. 4.6. Fľaky na empore (Z stena), ktoré pravdepodobne nesúvisia s presakovaním vody.

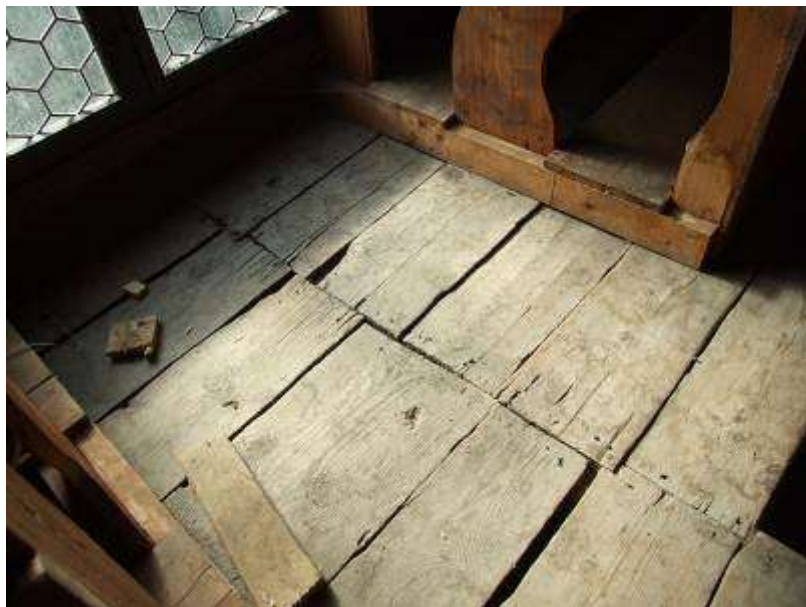
Obr. 4.7. Opatrebovaná podlaha na empore. V miestach spojov prichádza k poškodzovaniu drevených dosiek.

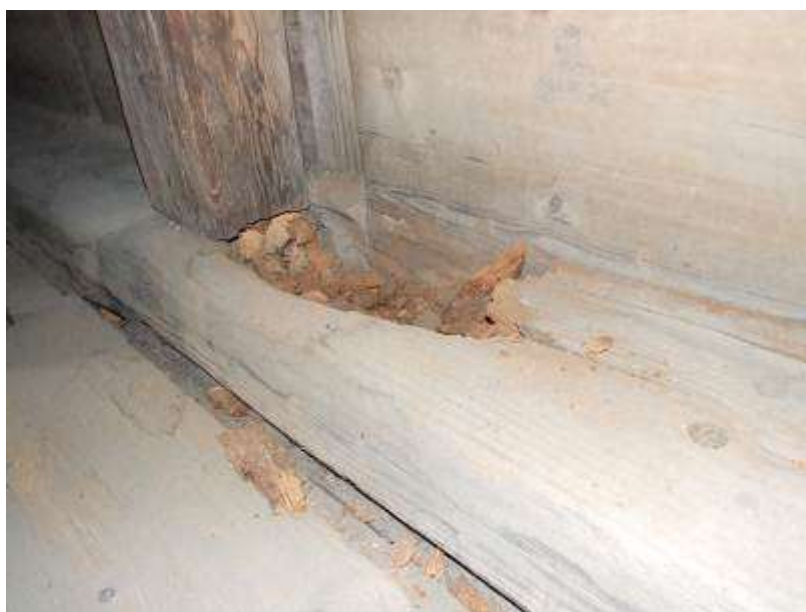
Obr. 4.8. Trám zábradlia spojovacej časti východnej a južnej empory je značne biodegradovaný.

Oporný trám zábradlia v spojovacom priestore medzi južnou a východnou emporou je lokálne silno degradovaný, dochádza až k úplnému rozpadu jeho drevnej hmoty.

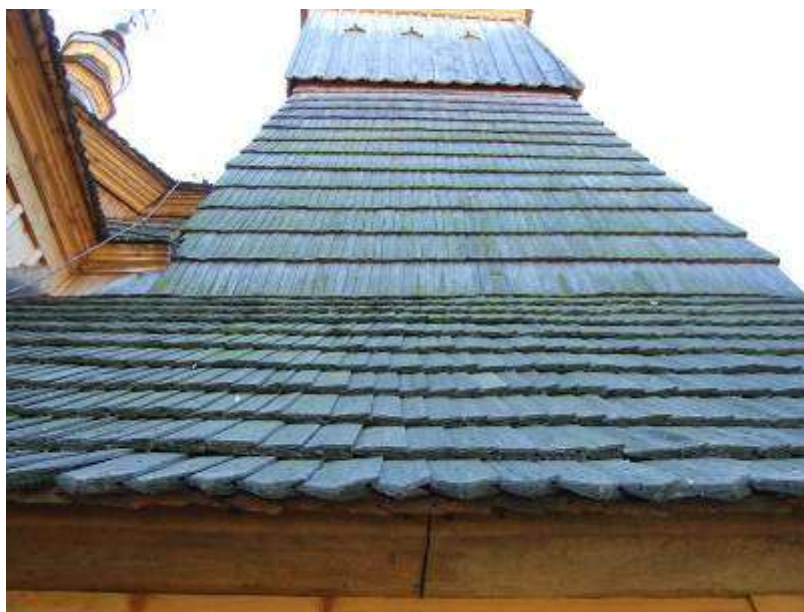
Obr. 5.2. Na severnej strane je šindel porastený nižšími rastlinami – machmi. Inak je krytina kompaktná, v dobrom stave.

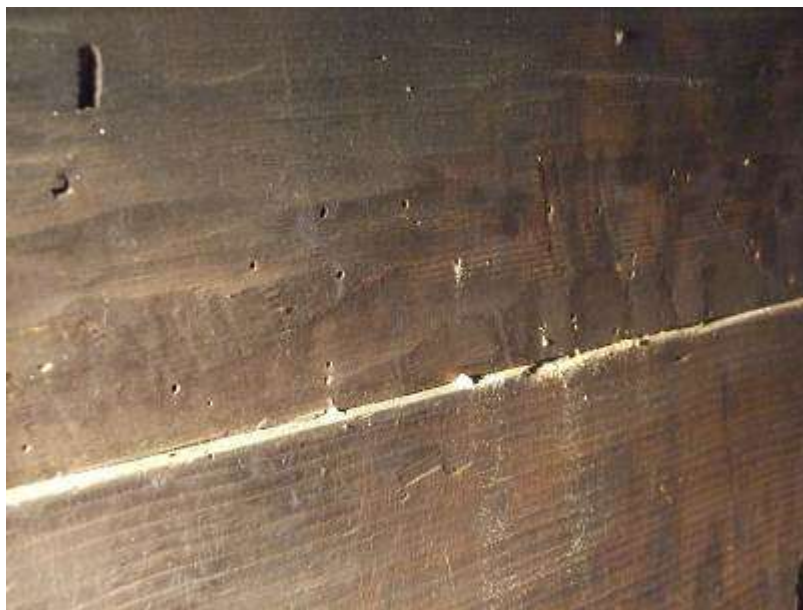
Drevené zárubne vstupných dverí do babinca sú značne poškodené vrtavou činnosťou drevokazného hmyzu. Rovnako boli stopy po drevokaznom hmyze pozorované aj v trámoch zrubovej konštrukcie hlavnej lode. Drevokazný hmyz je stále aktívny, keďže pod výletovými otvormi bol zistený požerky. Niektoré zrubové trámy v hlavnej lodi lokálne vykazujú pokročilú biodegradáciu s počiatočným mechanickým poškodením - rozkladom drevenej hmoty. Výrazne napadnutý drevokazným hmyzom je aj nosný trám ikonostasu.

Obr. 5.3. Pozorované čerstvé výletové otvory a požerky zodpovedajú aktívnemu drevokaznému hmyzu.

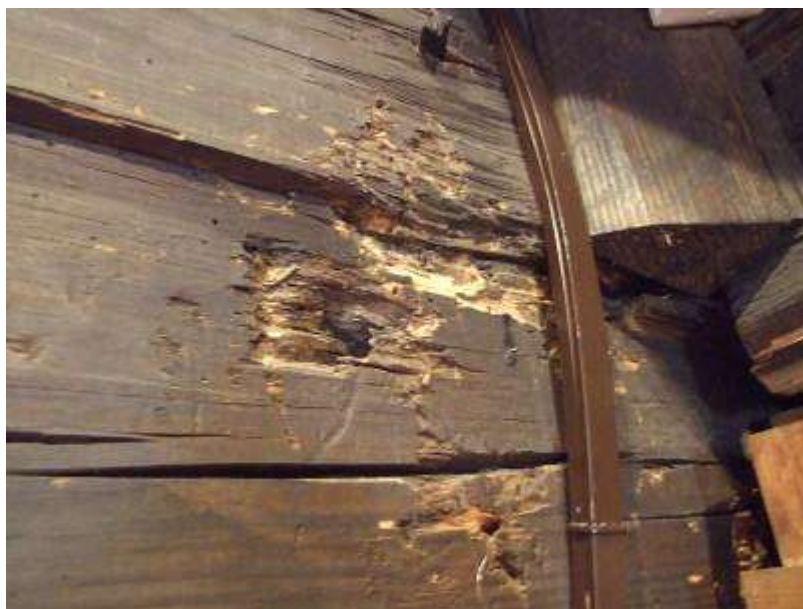
Obr. 5.4. Trámy zrubovej konštrukcie v hlavnej lodi sú lokálne biodegradované s dobre pozorovateľným mechanickým poškodením dreveniny.

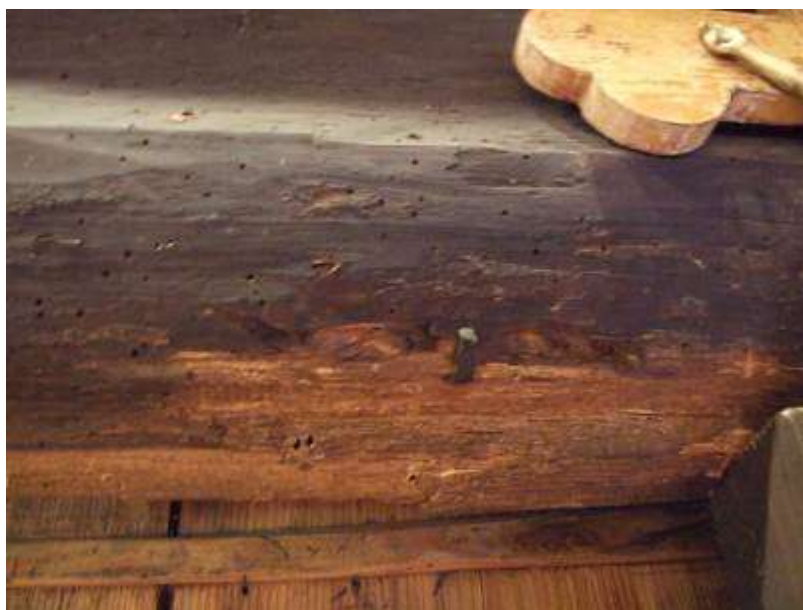
Obr. 5.5. Rozsiahly výskyt výletových otvorov drevokazného hmyzu v nosnom tráme ikonostas.

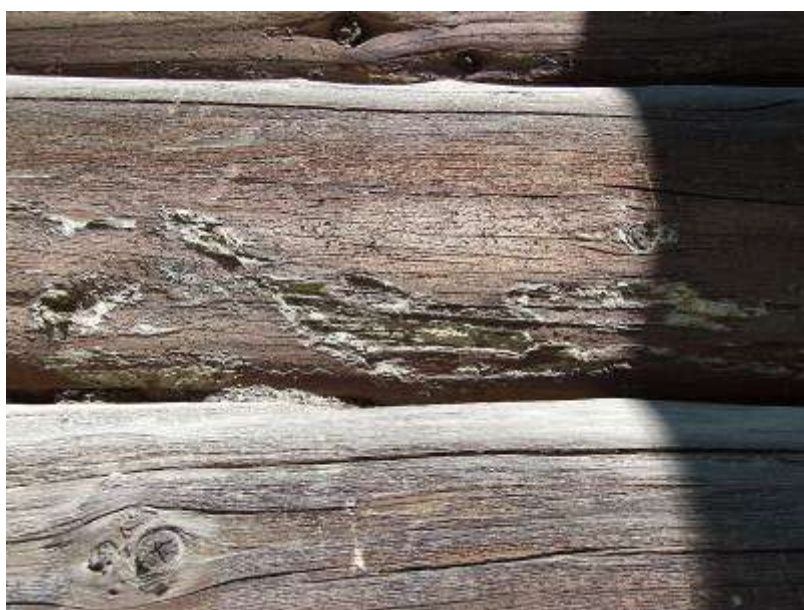
Obr. 6.2. Biologické poškodenie trámu nekyretej zrubovej konštrukcie na južnej stene v exteriéri.

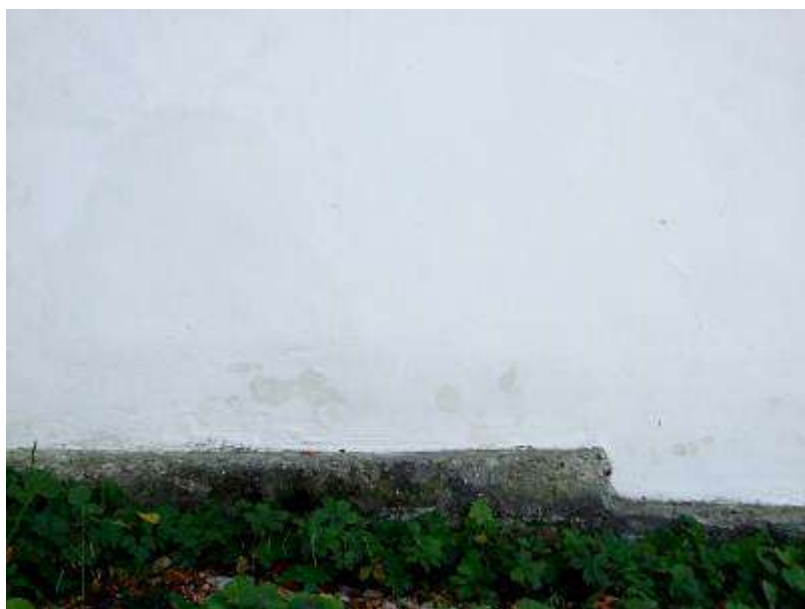
Obr. 6.5. Biele fľaky na omietke sokla na južnej strane v interiéri nasvedčujú zasolenie.

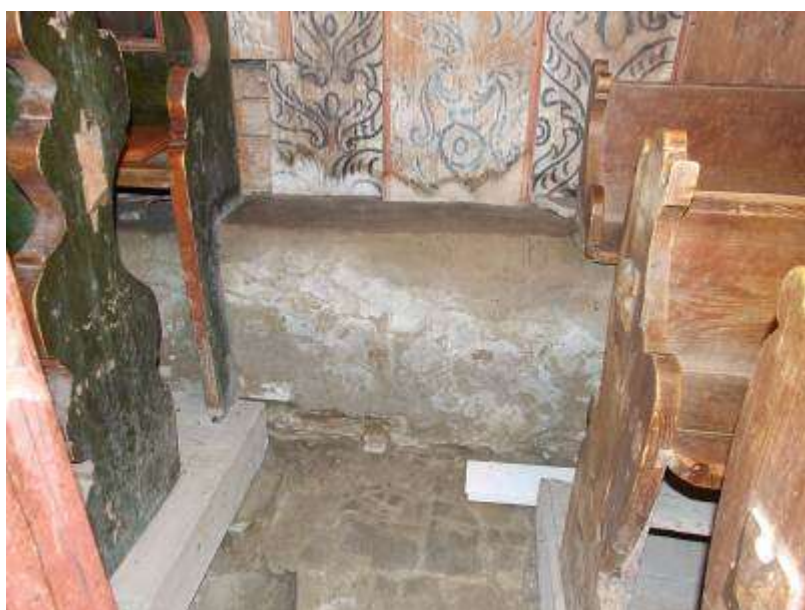
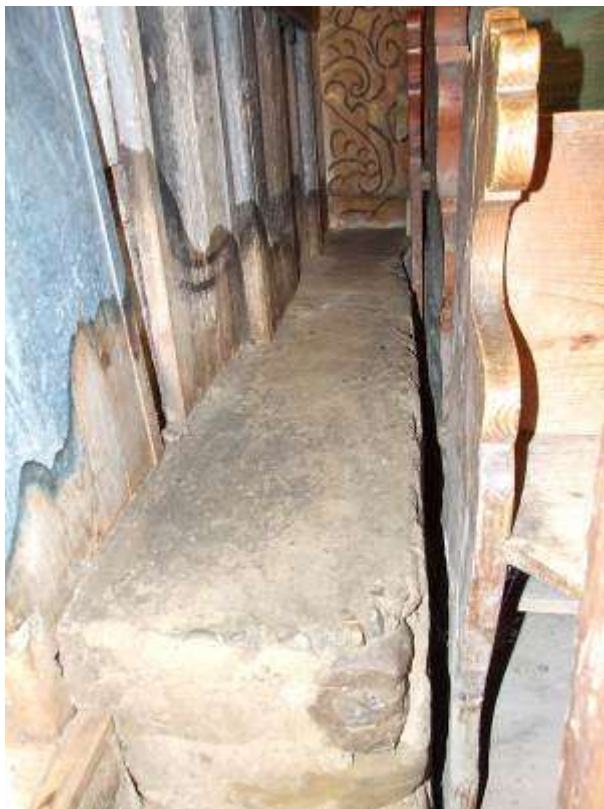
Murovaný sokel na južnej strane je výrazne zavlhnutý. Táto vlhkosť zasahuje aj doskové obloženie nad soklom do výšky 10-30 cm. Hodnoty vlhkosti drevnej hmoty namerané v týchto miestach sú extrémne vysoké (70%). Objekt zasahuje z južnej strany do svahu, pričom presakujúca voda z terénu spôsobuje vzliňajúcu vlhkosť v sokli, ktorá prestupuje až do drevenej konštrukcie. Navlhnutá a poškodená omietka lokálne opadáva, čím je kamenné murivo odhalené. Na omietke sokla na južnej strane medzi lavicami sú vytvorené biele fláky, ktoré nasvedčujú zasolenie, resp. prítomnosť výkvetotvorných solí v omietke.

Obr. 6.6. Na južnej strane kostola v mieste nasadania zrubovej konštrukcie s opláštením na kamenný sokel boli pozorované recentné stopy po zavíhaní. Maliarska výzdoba je v miestach zavíhania značne poškodená.

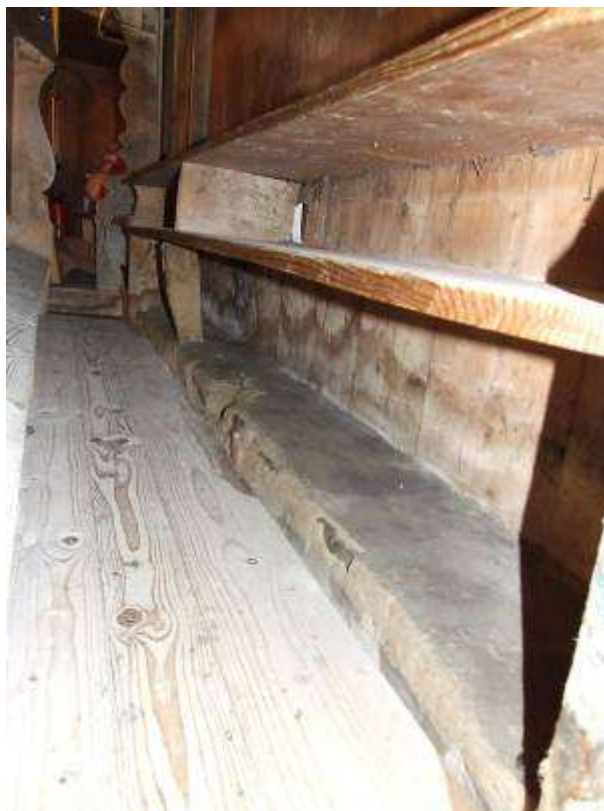
Obr. 6.7. Vplyvom vzliňania vody prichádza k zavíhaniu doskového obloženia na južnej strane kostola.

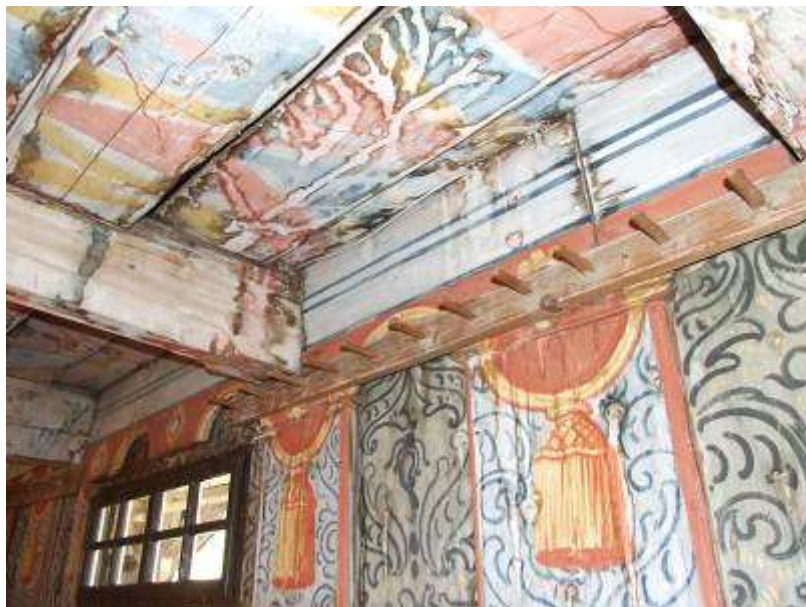
Na strope s bohatou maliarskou výzdobou sú dobre pozorovateľné rozsiahle stopy po zatekaní zasahujúcom aj na obloženie obvodových stien, ktoré pravdepodobne pochádzajú z minulosti.

Obr. 6.8. Na strope boli pozorované staršie stopy po zatekaní zasahujúce aj na obvodové steny. Vplyvom zavíhania došlo k poškodeniu maliarskej výzdoby stropu aj stien.

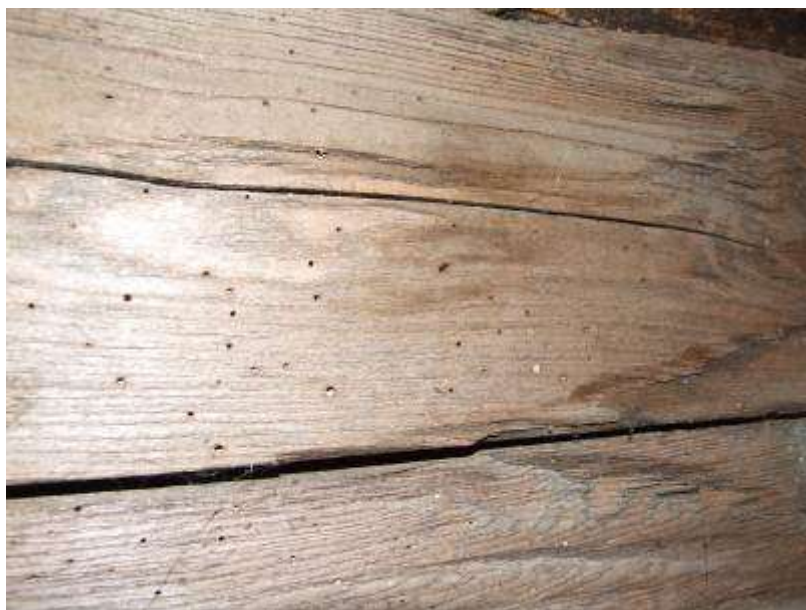
V drevených trámoch zrubovej konštrukcie sú pomerne rozsiahle výsušné horizontálne trhliny. Lokálne je drevná hmota napadnutá drevokazným hmyzom. Boli pozorované výletové otvory, či sa jedná o aktívny hmyz nebolo zistené. Škály medzi trámami sú vyplnené vlákňitým materiálom.

Obr. 7.2. Výletové otvory po drevokaznom hmyze v zrubovej konštrukcii hlavnej lode.

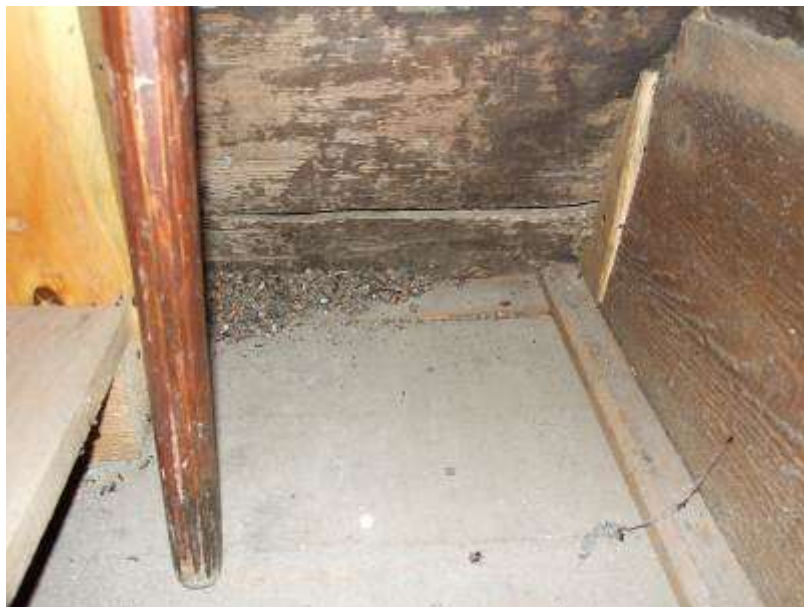
Obr. 7.3. Organické zvyšky po drobných hlodavcoch v interiéri objektu.

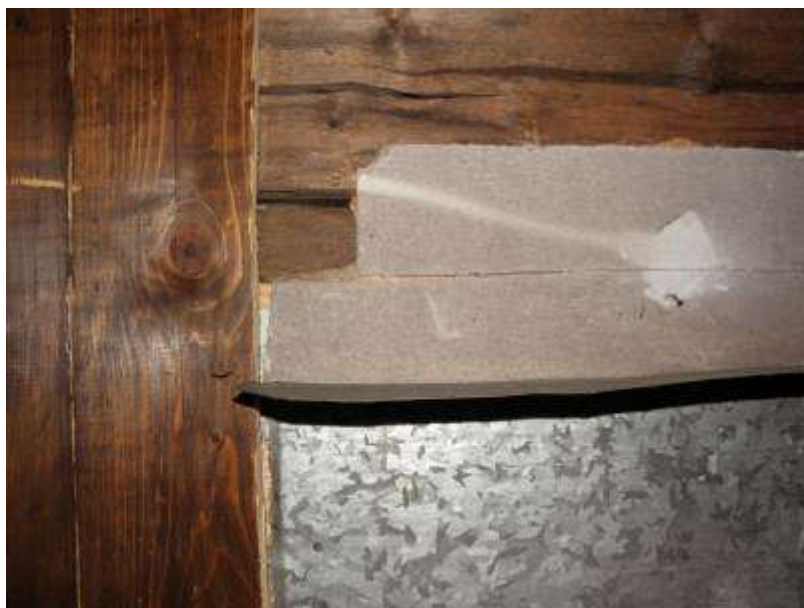
Zo zadnej strany ikonostasu (resp. na jeho zadnom obložení) je pribitý pozinkovaný plech s približnými rozmermi 70x30cm, ktorý je podložený kartónovým papierom. Papier je značne navlhnutý. Samotné drevo v okolí zatiaľ nevykazuje zvýšené hodnoty relatívnej vlhkosti, ale plechom prekrytý navlhnutý papier môže v budúcnosti pôsobiť ako potenciálne riziko napadnutia papiera a drevnej hmoty drevokaznými hubami.

Obr. 7.4. Pozinkovaný plech podložený kartónom zo zadnej strany ikonostasu. Navlhnutý kartón môže byť potenciálnym rizikom napadnutia drevokaznými hubami.

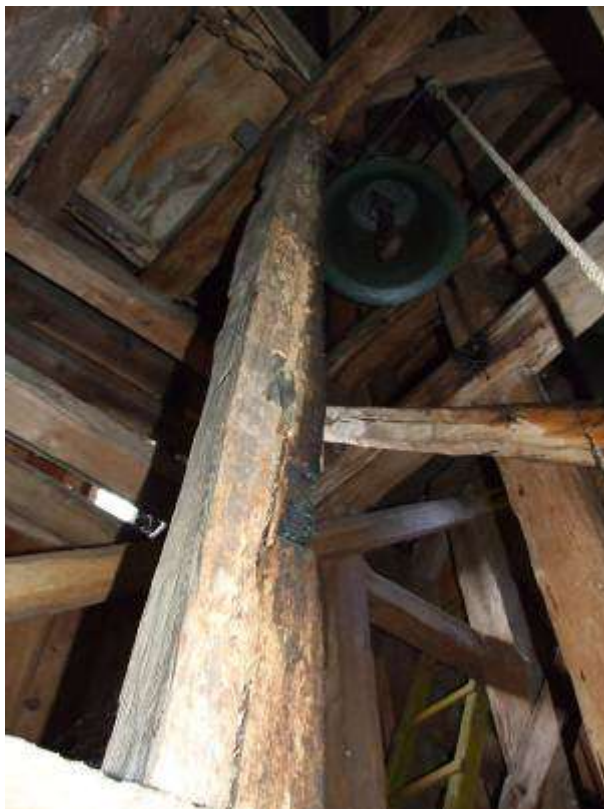
Niektoré trámy nosnej konštrukcie veže nad babincom sú značne degradované.

Obr. 7.5. Niektoré trámy vo veži sú poškodené.

Niektoré trámy vo veži sú už značne degradované, navrhujeme posúdenie odborníkom na statiku a technológiu drevených stavebných konštrukcií.

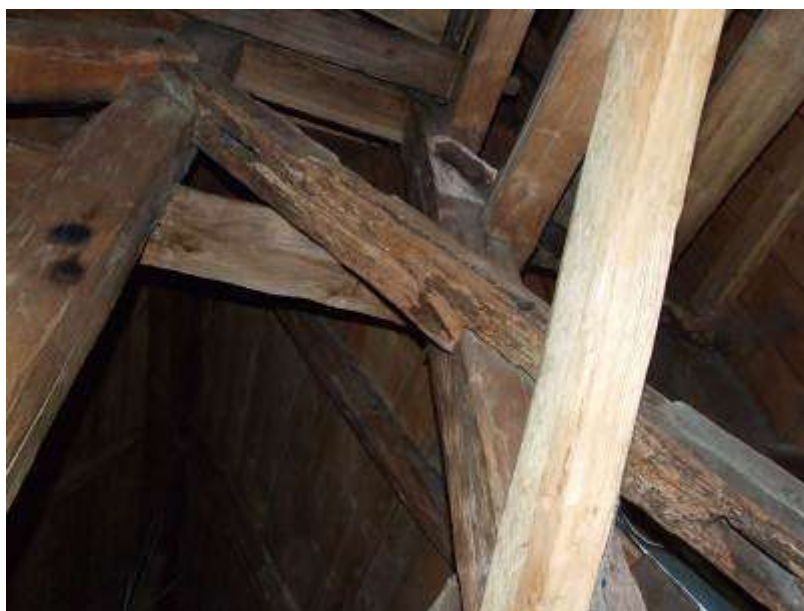
Obr. 7.6. Poškodenie trámov vo veži bolo pozorované na viacerých miestach.

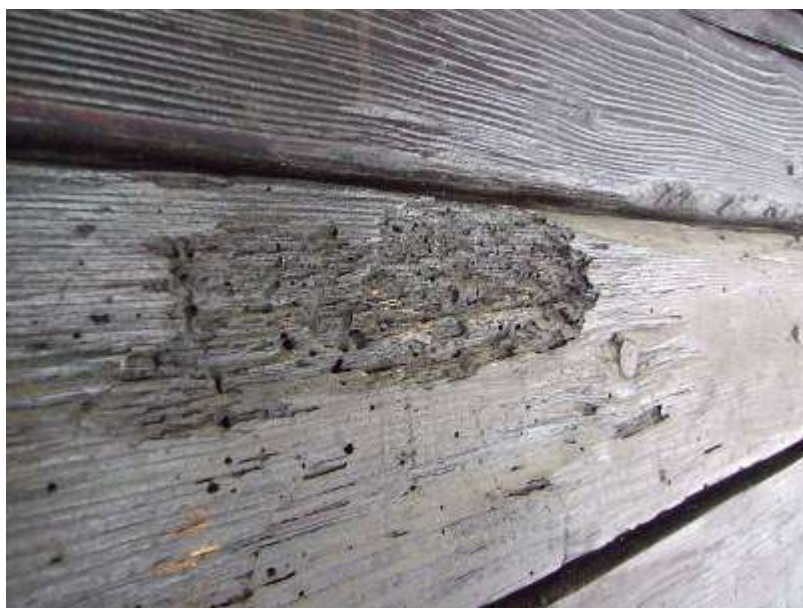
Obr. 8.3. Požerky a výletové otvory po aktívnom drevokaznom hmyze v zrubovej konštrukcii kostola v exteriéri.

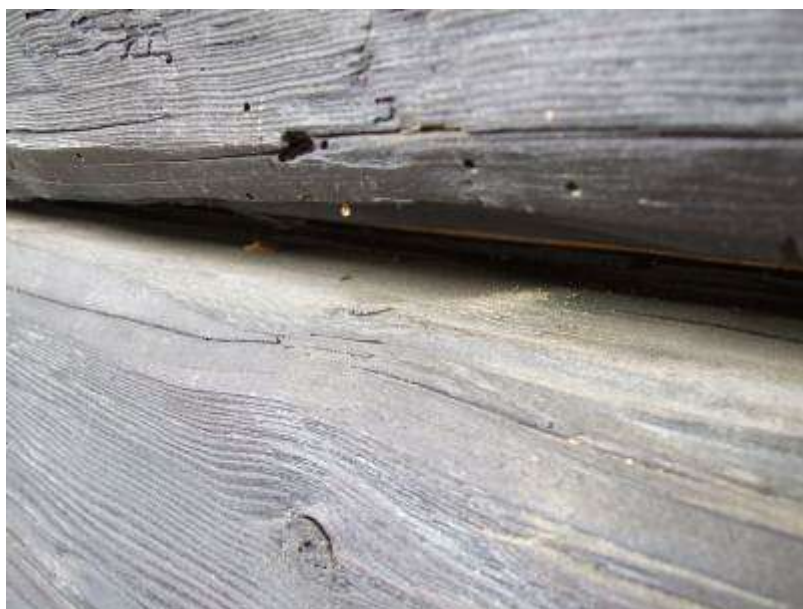
Obr. 8.4. Výletové otvory po drevokaznom hmyze boli pozorované v hlavnej lodi len na maľovanom doskovom opláštení, a to sporadicky.

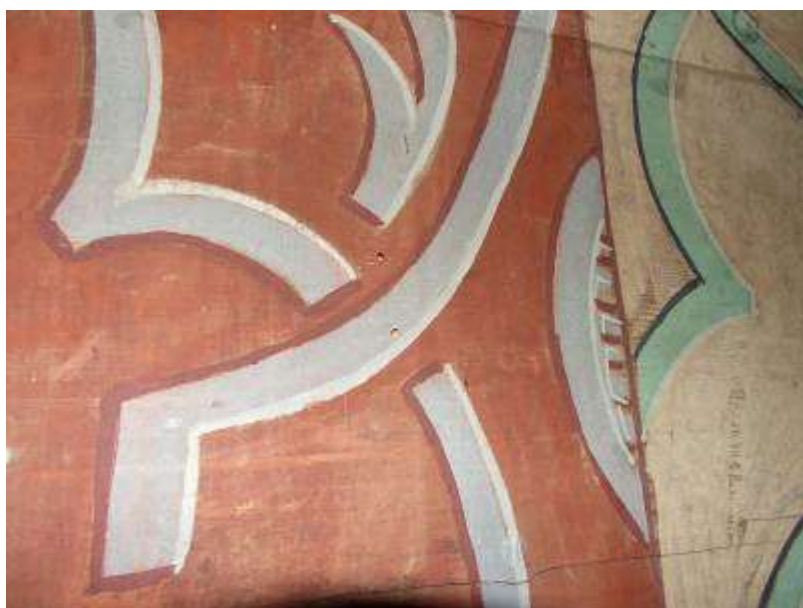
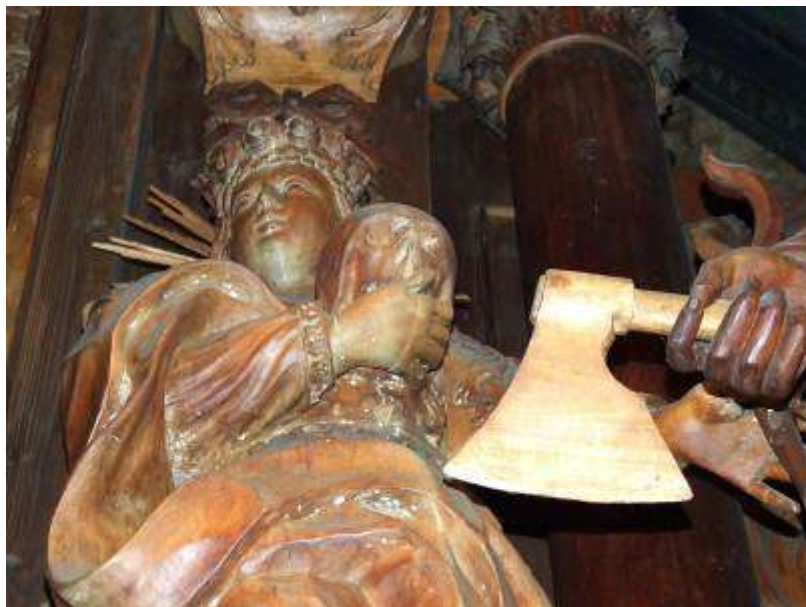
Obr. 8.5. Neskorobarokový oltár je rozsiahle napadnutý plesňami. Plesne sa vyskytujú na sochách, aj na architektonických článkoch oltára (detail sochy s výskytom plesní najmä v záhyboch šiat).

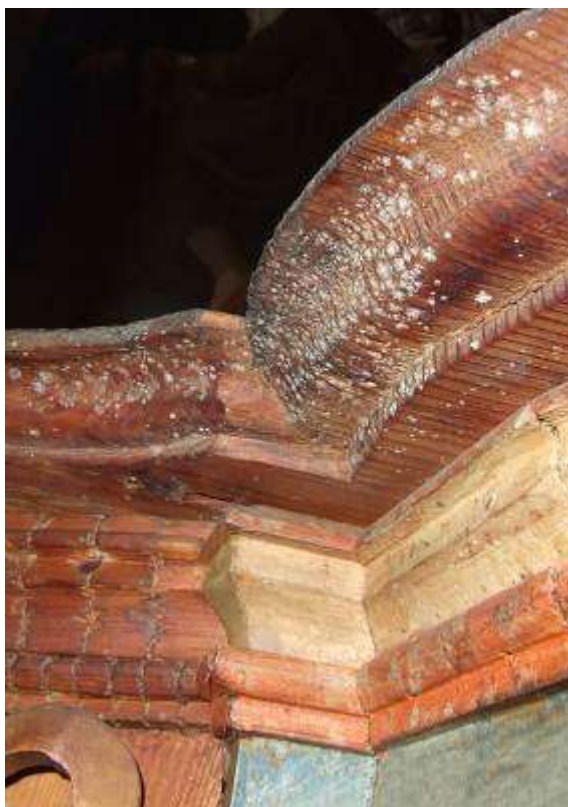
Obr. 8.6. Detail rímsy nad svätostánkom napadnutej plesňami.

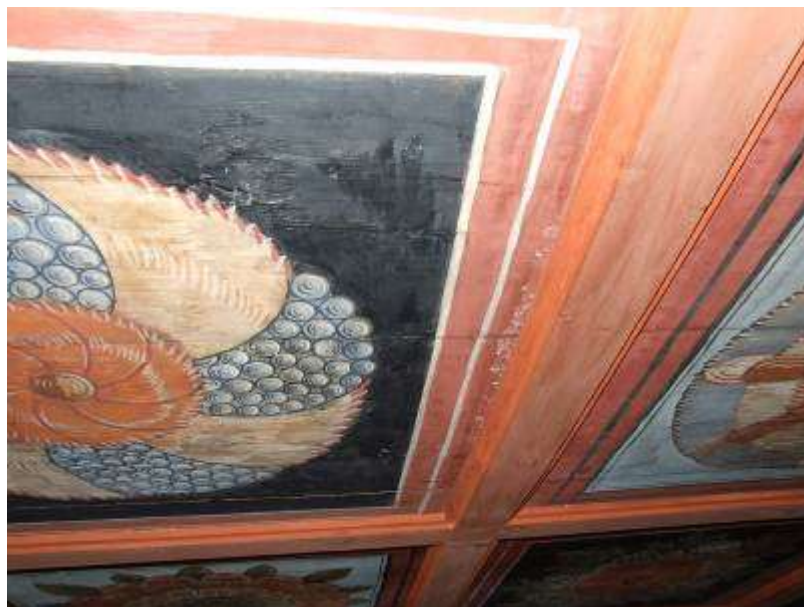
Maľovaný kazetový strop v lodi je, podobne ako drevený oltár, lokálne napadnutý plesňami.

Obr. 8.7. Plesne boli pozorované aj na kazetovom strope v lodi.
