### Fotodokumentácia objektov a prvkov v ochrannom pásme PZ

© KRAJSKÝ PAMIATKOVÝ ÚRAD PREŠOV  
Prešov 2009

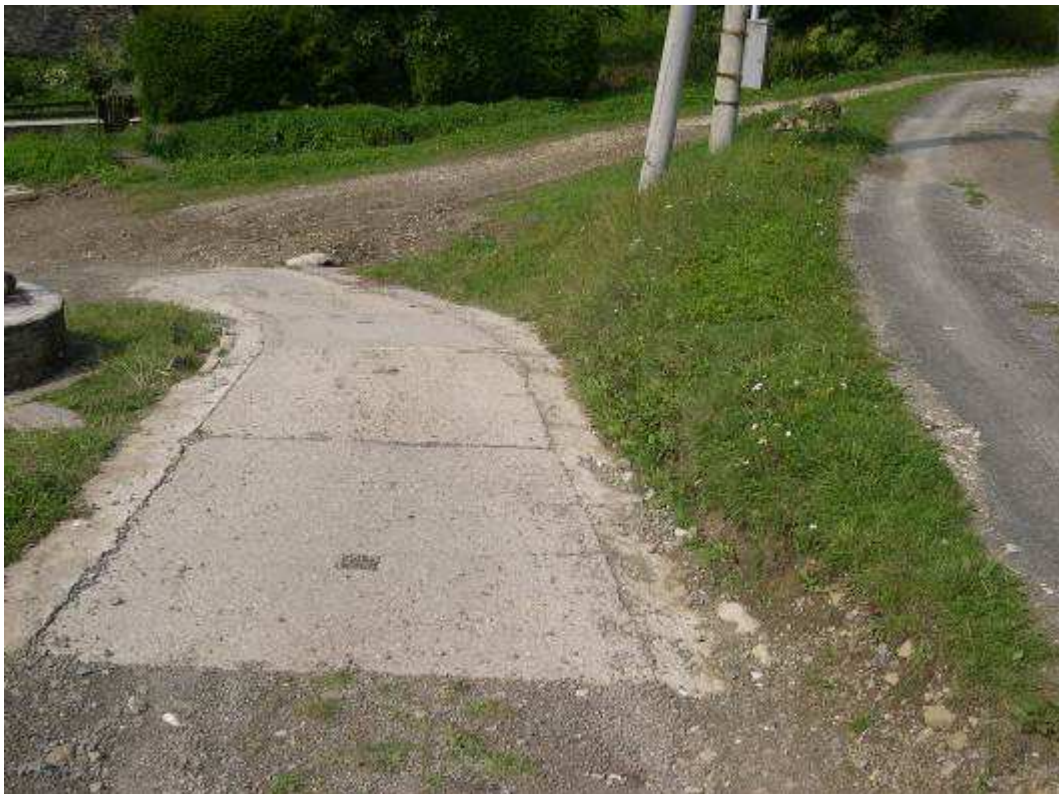
Obr. 132 – miestna komunikácia – nevhodný povrch - železobetónové panely

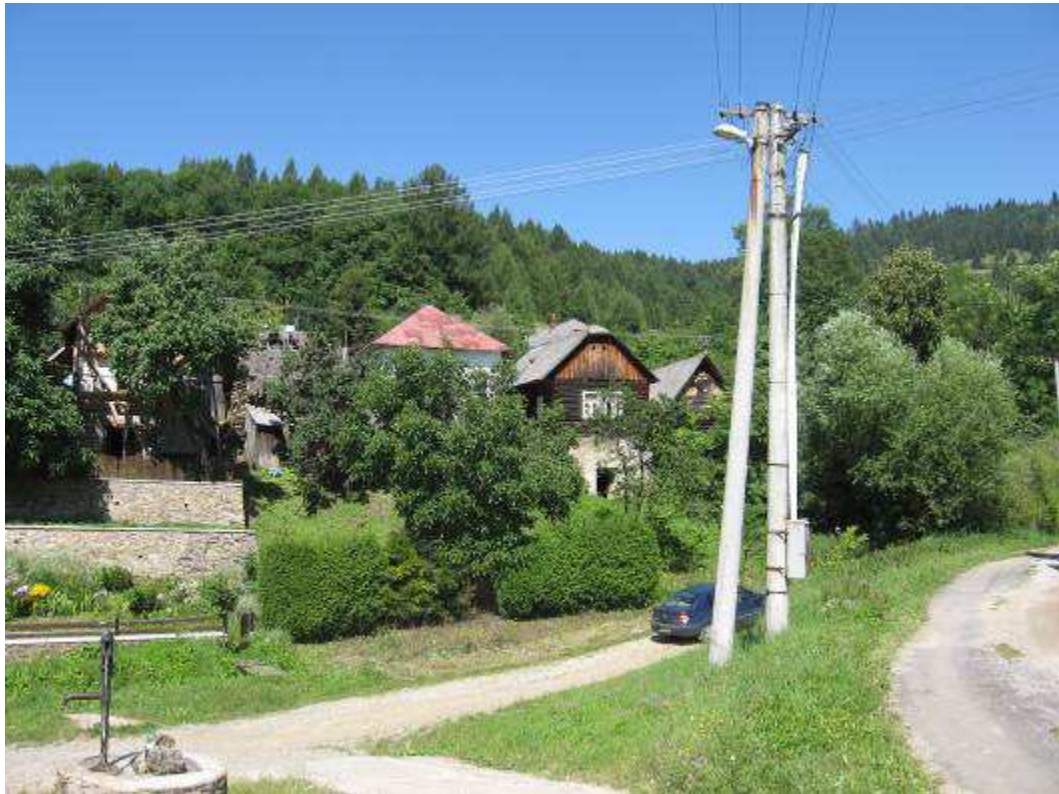
Obr. 137 – nevhodné strihanie kríkov do pravidelných tvarov

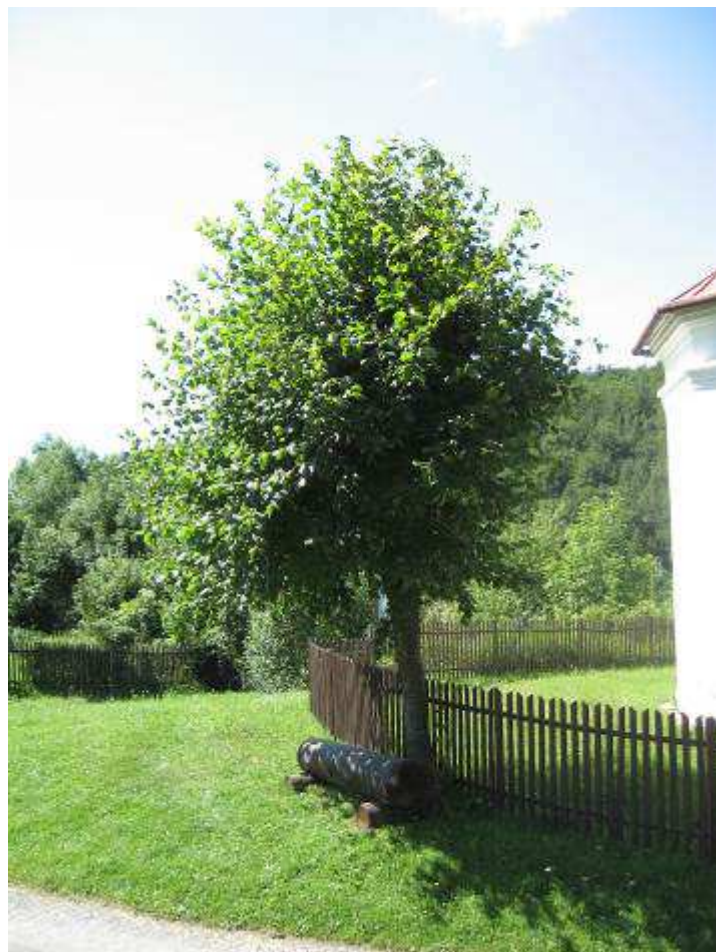
Obr. 138 –  
zapestovaný nálet  
v nevhodnej polohe

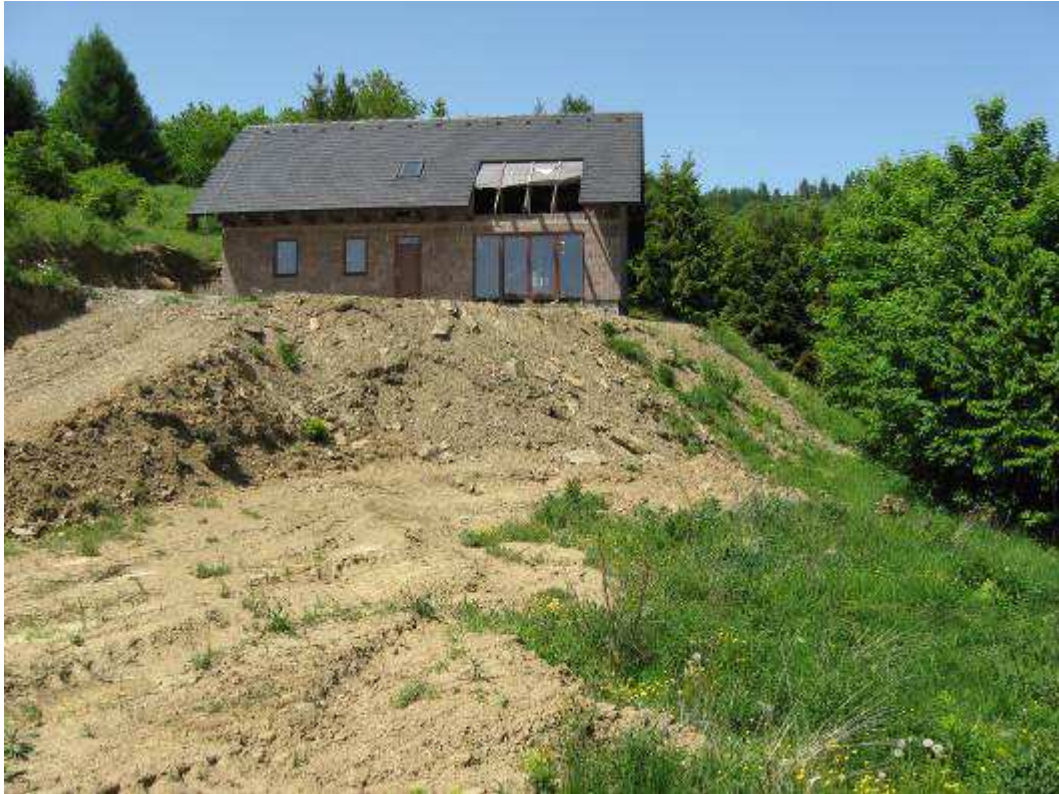
Obr. 141 – krajne nevhodná úprava prirodzeného terénu pre umiestnenie stavby na parcele č. 196

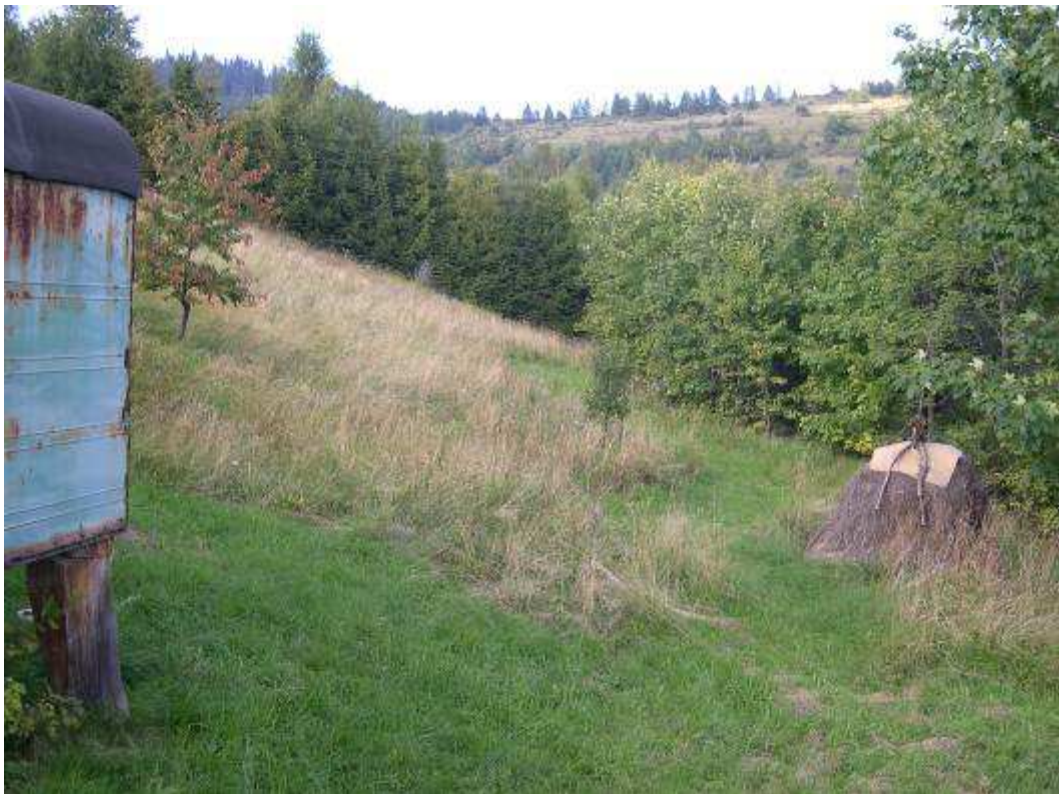
Obr. 142 – detto - pôvodný stav

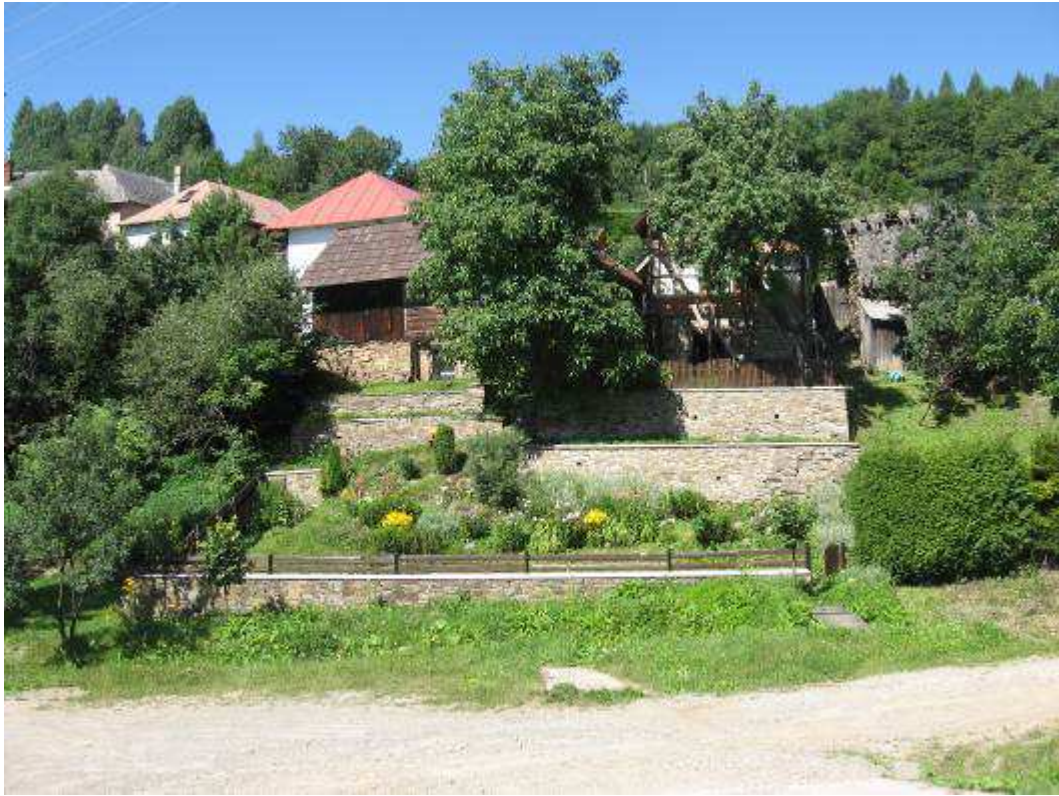
Obr. 143 – cudzorodé a krajne nevhodné terasovanie opornými múrmi pri úprave pozemku (parc. č. 103)

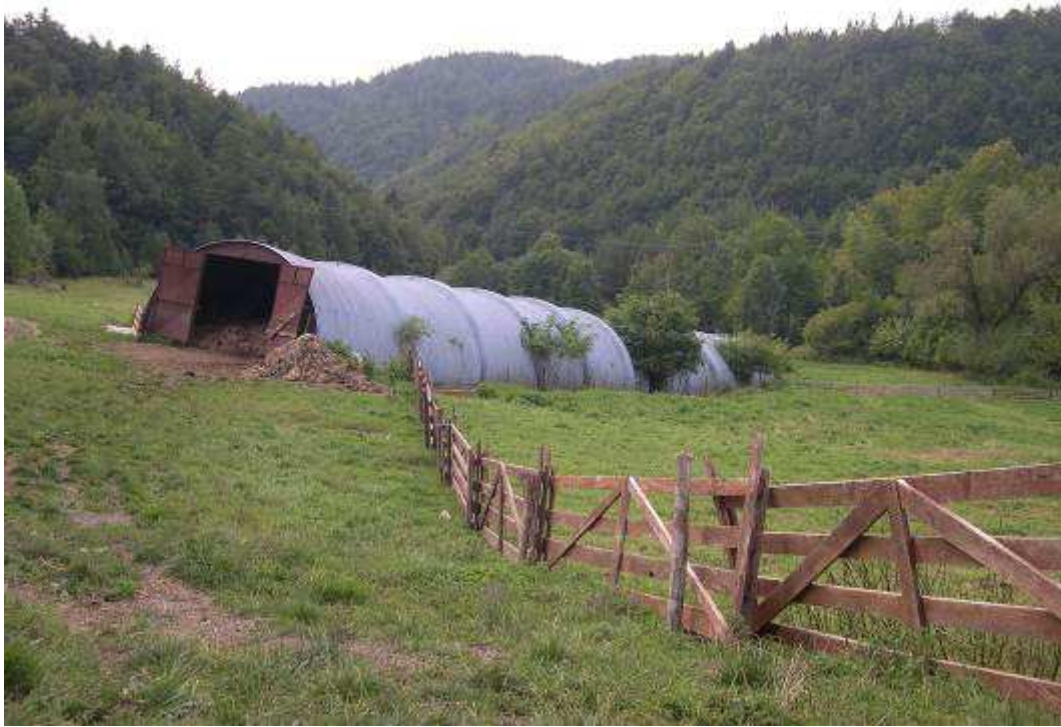
Obr. 149 – novodobý hmotovo a výrazovo nevhodný ovčín v ochrannom pásme
