B. Metodika princípov rozhodovania Pamiatkového úradu SR vo veciach stavebnotechnického /alebo reštaurátorského/ zásahu

časť 9.
Stavebná časť – materiály

Železobetón a betónové stavby

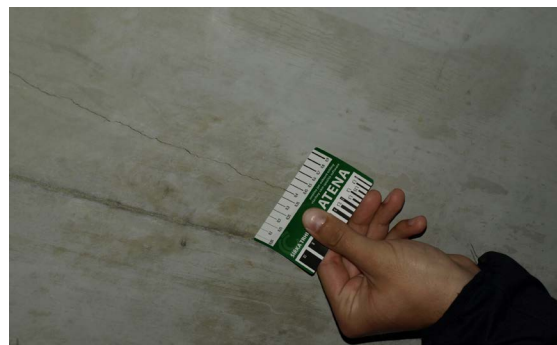
V dokumentácii nesmie chýbať podrobná fotodokumentácia trhlín, zaznačenie polohy, dĺžky, šírky (obr. 2), počet a orientácia trhlín. Trhliny spôsobené preťažením konštrukcie možno podľa oblasti výskytu rozdeliť na:

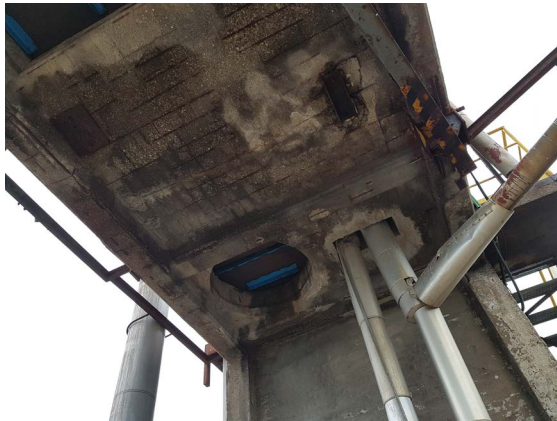
► Obr. 3. Korózia výstuže objektu 42_15 Duslo.

Pôvod a prejavy korózie na povrchu betónu sú rôzne. Ak dôjde ku korózii výstuže, z hľadiska životnosti konštrukcie je podstatný nie len fakt, že v dôsledku korózie dochádza k oslabovaniu vlastného prierezu výstužného prvku, ale vznikajú korózne produkty zvyšujúce objem pôvodného výstužného prútu. Takto dochádza k narušeniu krycej vrstvy betónu, čo umožňuje dynamickejší prístup kyslíka a vlhkosti k výstuži, čo vedie k urýchľovaniu korózie výstuže. Typické príklady korózie výstuže a poruchy s tým súvisiace pozri obr. 3 – 5.

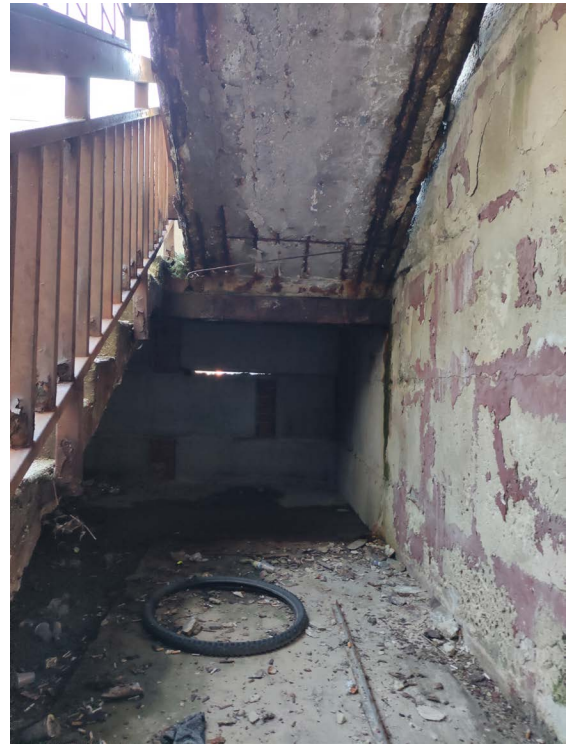
►► Obr. 6. Výkvetý na nosníku, Dom umenia, Piešťany.

V prípade, že ku vzniku výkvetov solí dochádza na povrchu konštrukcie, má ich vznik len estetický charakter (obr. 6, 7).

Jedným z typov porúch, ktoré sa vyskytujú na povrchu železobetónových konštrukcií, sú výkvetý soli. Nevyhnutnou podmienkou vzniku tejto poruchy je dlhodobé prenikanie vlhkosti konštrukciou. Príčinou výkvetov na povrchu potom môže byť napríklad prítomnosť rozpustných solí v materiáloch, ktoré ku konštrukcii priliehajú, v okolitej zemine a pod.

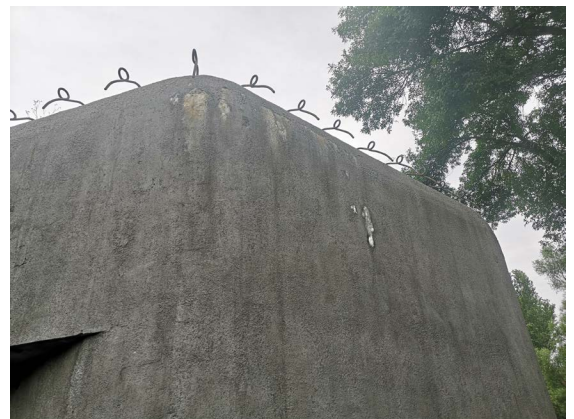
►► Obr. 11. Inkrustácie v mieste opory mosta.

Ďalšou častou poruchou sú inkrustácie na povrchu betónu. Tieto vznikajú postupným rozpúšťaním a vymývaním rozpustnej cementovej matrice betónu prenikajúcou vlhkosťou, resp. vodou. Inkrustácie sú dominantne tvorené uhličitanom vápenatým, prípadne môžu obsahovať stopovo aj iné látky (napr. produkty korózie výstuže), čo sa prejaví zmenou ich farebného odtieňa. Nachádzajú sa na povrchu zvislých konštrukcií (obr. 10), na vodorovných konštrukciách majú tvar kvapľov (obr. 11). Vo všeobecnej rovine možno konštatovať, že pokles mechanických vlastností v dôsledku vymývania cementovej matrice spravidla nie je výrazný. Tvorba inkrustácií na povrchu však svedčí o dlhodobom prenikaní vlhkosti do konštrukcie, čo je negatívne hlavne z hľadiska korózie výstužnej ocele.

Obr. 11. Inkrustácie v mieste opory mosta. Zdroj: súkromný archív ProPonti.

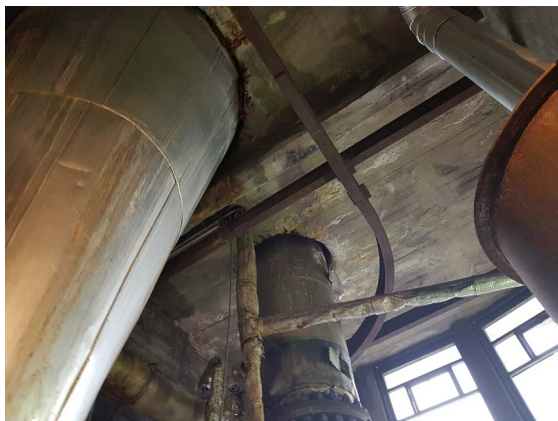
► Obr. 8. Kryštalizácia solí na strope, Granulačná veža Duslo.

Za určitých podmienok môže dochádzať ku vzniku kryštalických novotvarov (obr. 8, 9).

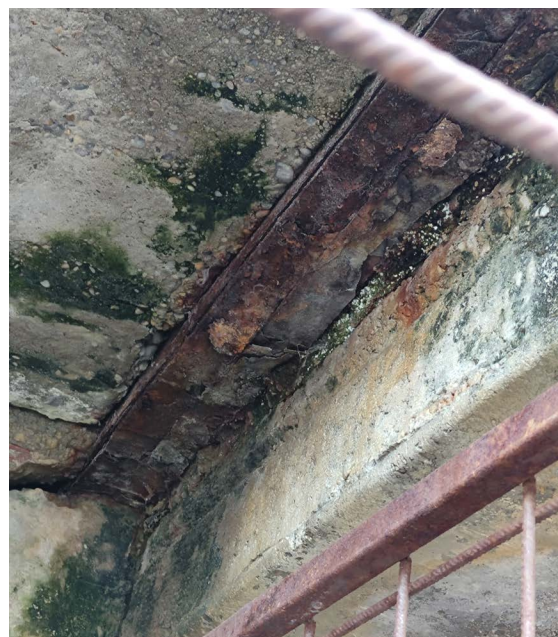
► Obr. 14. Kaverna na prefabrikovanom stĺpe, hala Považská Bystrica.

Jednou z menej závažných porúch sú kaverny a štrkové lôžka. Dochádza k nim pri betonáži, kedy sa betón zle zhutní, ak je konštrukcia príliš vystužená a betónová zmes nemôže zatiecť do celého debnenia (kaverny), prípadne vznikajú miesta, kde chýba cementové mlieko (štrkové lôžka) a pod. (obr. 14, 15). Problém však môže nastať, ak z dôvodu vzniku kavernej dôjde k obnaženiu betonárskej alebo predpinacej výstuže. Dutiny, ktoré sa nachádzajú pod krycou vrstvou alebo povrchovou úpravou betónu, sa zisťujú akustickým trasovaním (obr. 16). V mieste dutín môže dôjsť k odpadu krycej vrstvy a ku korózii výstuže.

Obr. 14. Kaverna na prefabrikovanom stĺpe, hala Považská Bystrica. Zdroj: súkromný archív autorky.

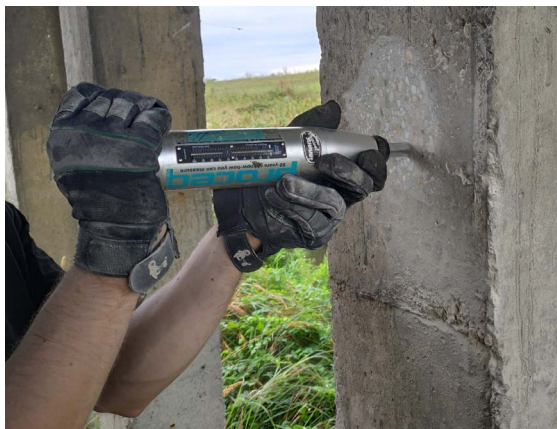
► Obr. 17. Schmidtov tvrdomer Proceq, Šoporňa, most nad potokom Jarčie.

Zisťujú sa vlastnosti: pevnosť betónu v tlaku, pevnosť betónu v ťahu a modul pružnosti. Na určenie pevnosti betónu v tlaku možno použiť tvrdomerne (odrazové) metódy, ktoré patria medzi nedeštruktívne metódy. Najpoužívanejšie sú Schmidtove tvrdomery (obr. 17. Tvrdomer ADA 225 – Schmidtovo kladívko), ktoré merajú povrchovú tvrdosť betónu.

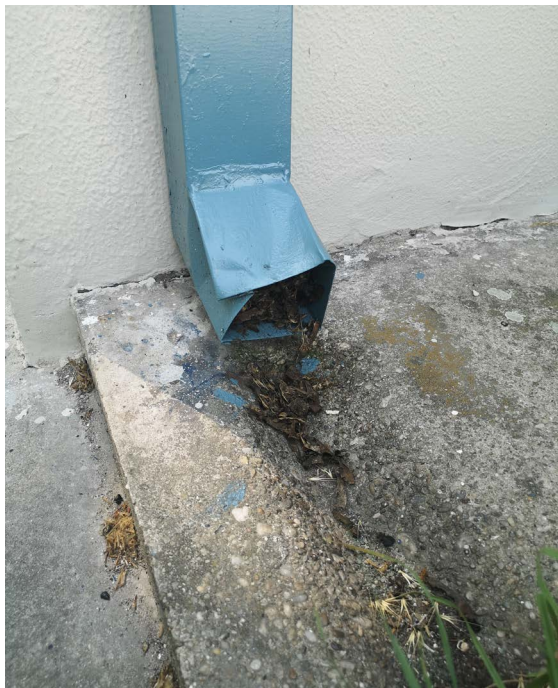
► Obr. 18. Nástupišťe propeleru, znečistené zvodové potrubie, Bratislava-Petržalka.

- zabezpečenie pravidelného monitoringu, vizuálnej kontroly konštrukcií a ich povrchových úprav,
- odstraňovanie náletovej vegetácie,
- odstraňovanie nahromadených odpadov v odvodňovacom (obr. 18) a odvetrávacom systéme,
- výmena poškodených častí strešnej krytiny (strešného plášťa),
- odstraňovanie znečistenia grafitti a znečistenia od vtáčieho a netopierieho trusu,
- zabezpečenie vetrania,
- natieranie,
- sledovanie a včasné riešenie biodegradácie a korózie materiálov a pod.

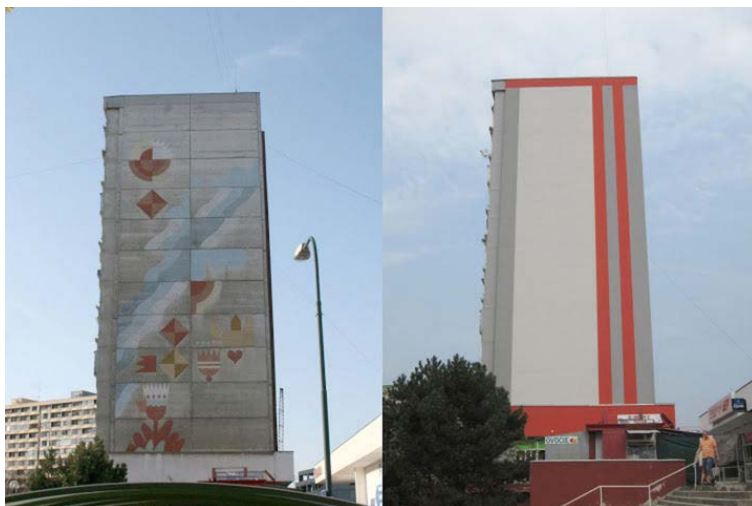
► Obr. 22. Zatepľenie panelového bytového domu, Bratislava-Petržalka.

- zatepľovanie – nie je rešpektovaná pôvodná štruktúra a farebnosť (obr. 22, nie je NKP),
- prístavby, nadstavby – znehodnotenie pôvodného architektonického výrazu a proporcií.

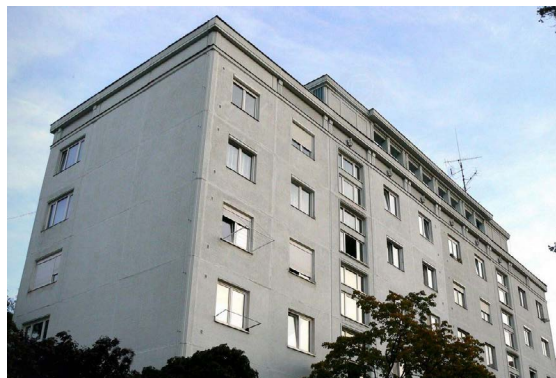
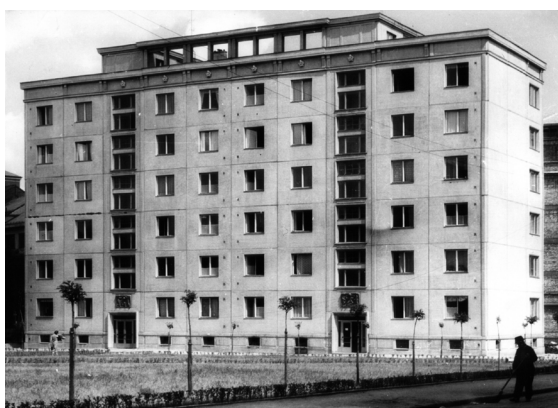
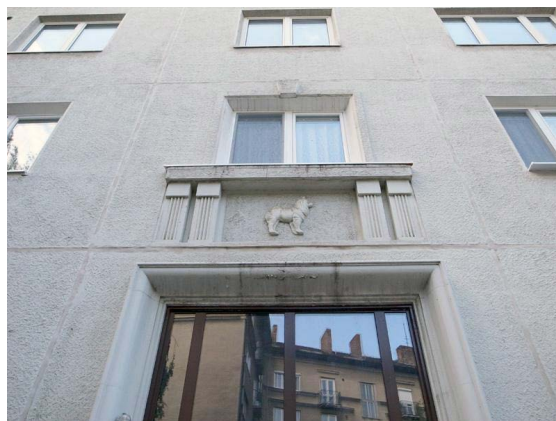
►▼ Obr. 23 – 25.
Panelový bytový dom,
Kmeťovo námestie,
Bratislava.

Obnova panelového bytového domu v Bratislave na Kmeťovom námestí, kde boli, okrem iného, zachované reliéfy nad vstupmi (obr. 23 – 25). V súčasnosti je panelový bytový dom znečistený graffiti.

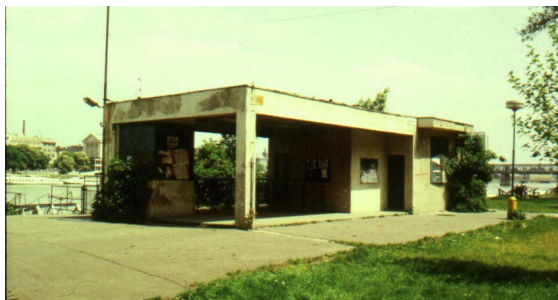
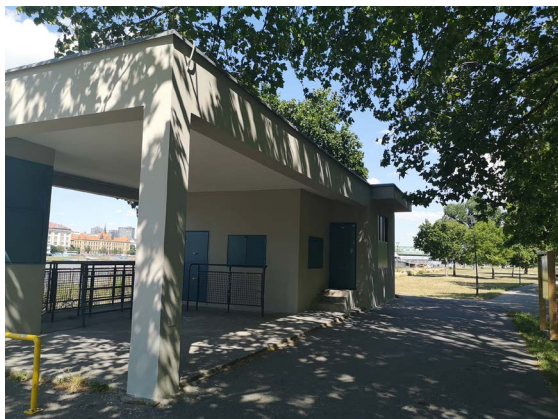
► Obr. 33.
Nástupište propeleru,
petržalská strana,
pred obnovou

Nástupište propeleru z petržalskej strany – vhodná oprava konštrukcie, odstránená náletová zeleň a znečistenie grafitmi (obr. 33, 34). Na objekte je však v súčasnosti opäť zanedbaná údržba v podobe znečistenia zvodových potrubí a nová náletová zeleň (obr. 35).

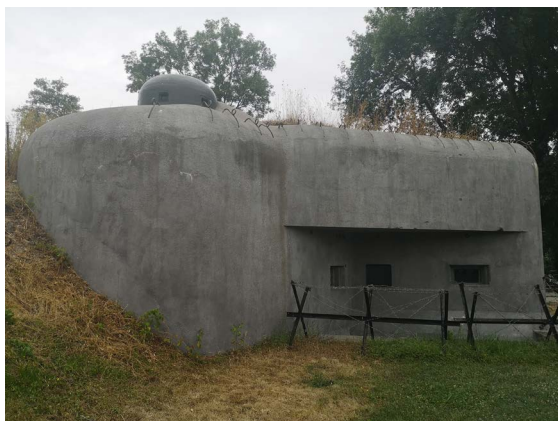
► Obr. 36. Bunker B-S4 Lány, Bratislava-Petržalka.

Bunker B-S 4 Lány a Bunker B-S 8 Hřbitov v Bratislave-Petržalke, sú jednými z bunkrov, ktoré opravuje OZ Zachráňme petržalské bunkre a OZ Múzeum petržalského opevnenia. Opravy spočívajú v čistení a úprave okolia, prebiehajú terénne úpravy, opravy fasád, odstraňuje sa poškodená omietka a nanáša sa nová, upravuje sa interiér, a bunkre tak môžu slúžiť ako múzeum (obr. 36, 37).

- Obr. 35.** Nástupište propeleru, znečistenie náletovou zeleňou v okolí objektu. Zdroj: súkromný archív autorky.
- Obr. 36.** Bunker B-S4 Lány, Bratislava-Petržalka. Zdroj: súkromný archív autorky.

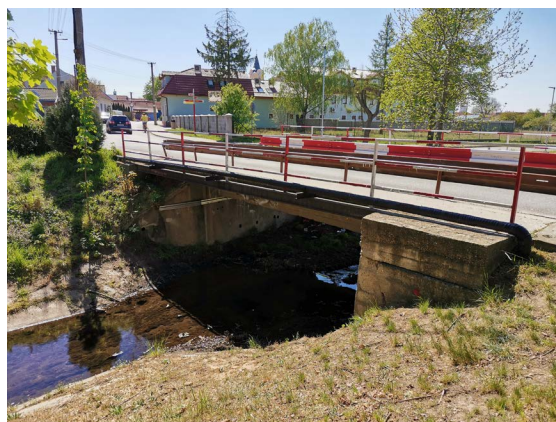
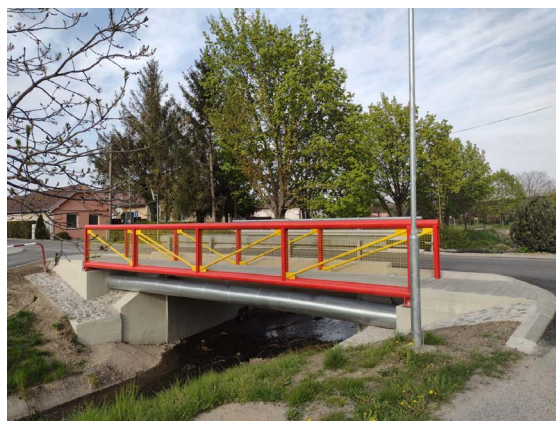
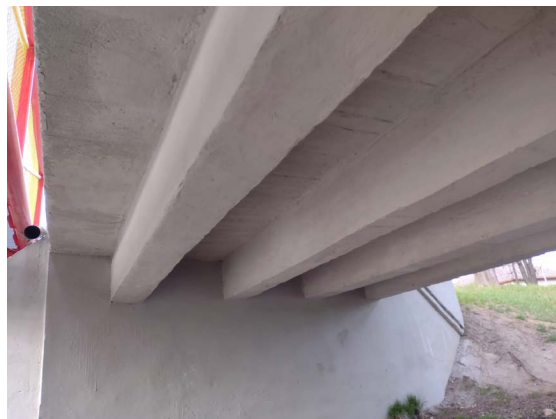
►► Obr. 38. Pohľad na most pred obnovou, Lozorno.

Príklad opravy mosta v Lozorne (obr. 38 – 41). Na opravu havarijného stavu výstuže nosníkov mosta bola použitá podobná metóda, ako je opísaná vyššie, viac pozri v: [9.2. Metódy pamiatkovej obnovy](#). Výstuž sa očistila, natrela sa ochrannými nátermi a konštrukcia sa reprofilovala sanačnou maltou. Objekt nie je NKP, ilustrácia slúži na ukážku, že aj značne poškodená konštrukcia s dlhodobou zanedbanou údržbou sa dá obnoviť.

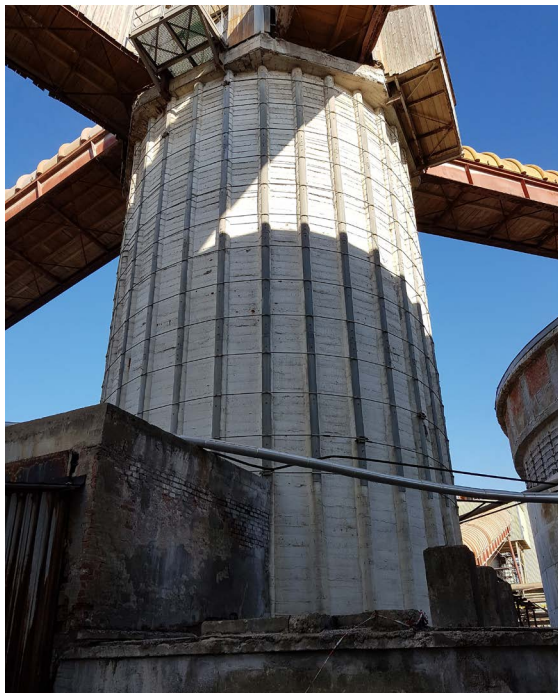
► Obr. 42. Pohľad na presýpaciu vežu, Duslo, a. s., Šafa.

Príklad opravy presýpacej veže, Duslo, a. s., Šafa (obr. 42, 43). Presýpacia veža už bola v minulosti opravovaná externými predpínacími lanami. V tomto prípade bola navrhnutá oprava betónových povrchov, ochrana výstuže pred koróziou, doplnenie betonárskej výstuže, oprava ocelevej konštrukcie schodiska, oprava zvislých škár a oprava predpínacích jednotiek. Fotodokumentácia z opráv nie je k dispozícii. Objekt nie je NKP, ilustrácia slúži na ukážku, že aj značne poškodená konštrukcia v agresívnom prostredí sa dá obnoviť.

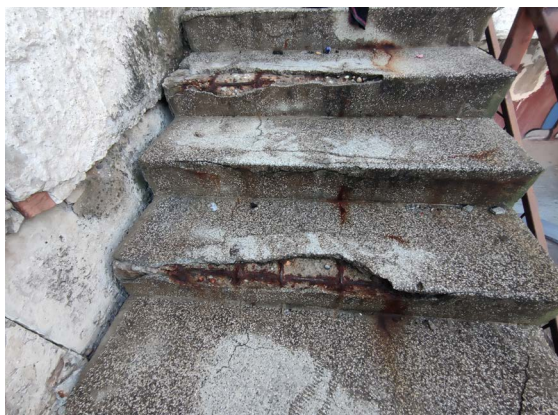
► Obr. 44. Odpadnutá krycia vrstva, korodujúca výstuž schodiska terasy panelového bytového domu, Bratislava-Petržalka, po obnove.

Príklad návrhu opravy exteriérového schodiska terasy, Bratislava-Petržalka (obr. 44). Schodisko pre zanedbanú údržbu vykazuje známky niekoľkých porúch a je v havarijnom stave. Ide hlavne o koróziu výstuže z dôvodu odpadnutej krycej vrstvy a zatekania. V havarijnom stave bolo aj panelové zábradlie, kde hrozilo zrútenie (obr. 45). Schodisko však nie je potrebné zbúrať. Konštrukciou, ktorú bolo potrebné vymeniť, bolo panelové betónové zábradlie z obr. 45. Fotodokumentácia z opráv nie je k dispozícii. Objekt nie je NKP, ilustrácia slúži na ukážku, že aj značne poškodená konštrukcia pri dlhodobo zanedbanej údržbe sa dá vhodnými metódami obnoviť.
