Krajský pamiatkový úrad Trnava

*Pamiatky Trnavy
a Trnavského kraja*
24

- Seminár sv. Štefana – Stephaneum v Trnave po pamiatkovom výskume 3 – 12**
St.-Stephanus-Seminar – das Stephaneum zu Tyrnau (Trnava)
nach der Durchführung denkmalkundlicher Erforschung
Mgr. Marian Havlík – Mgr. Elena Sabadošová
privátni bádatelia, marian.havlik@chello.sk; elena.sabadosova@gmail.com

- Suterény Seminára sv. Štefana ako zdroj poznania stredovekej zástavby
na križovatke významných trnavských komunikácií 13 – 24**
**Die Untergeschosse des St.-Stephanus-Seminars (Stephaneum) als Erkenntnisquelle
für mittelalterliche Bebauung an der Kreuzung bedeutender Tyrnauer Verkehrswege**
Ing.arch. Jaroslava Žuffová, CSc.
privátna bádatel'ka, jzuffova@gmail.com

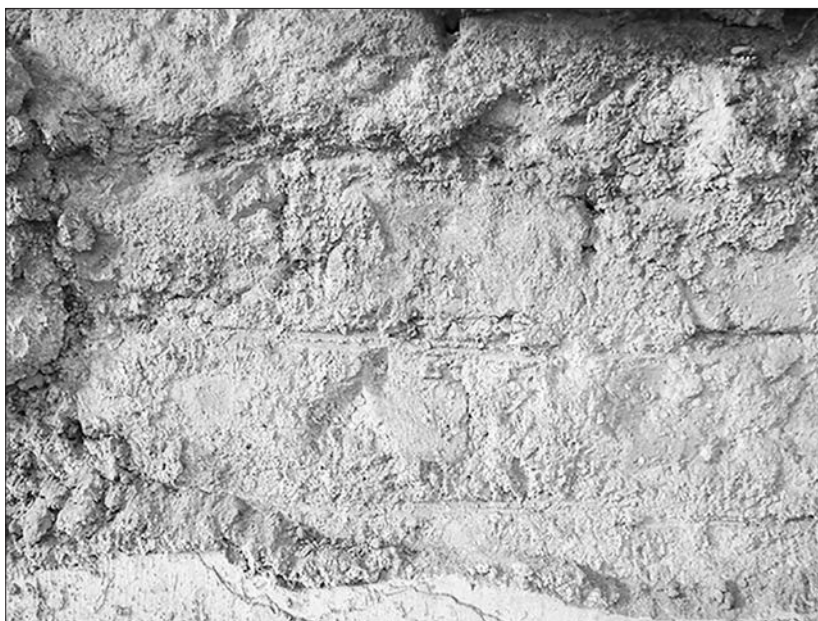
Obr. 3. Nález povrchovej úpravy režného tehlového muriva škárováním na severnej stene poschodia, v miestnosti nad prejazdom (m. č. 2.08), foto: E. Sabadošová.

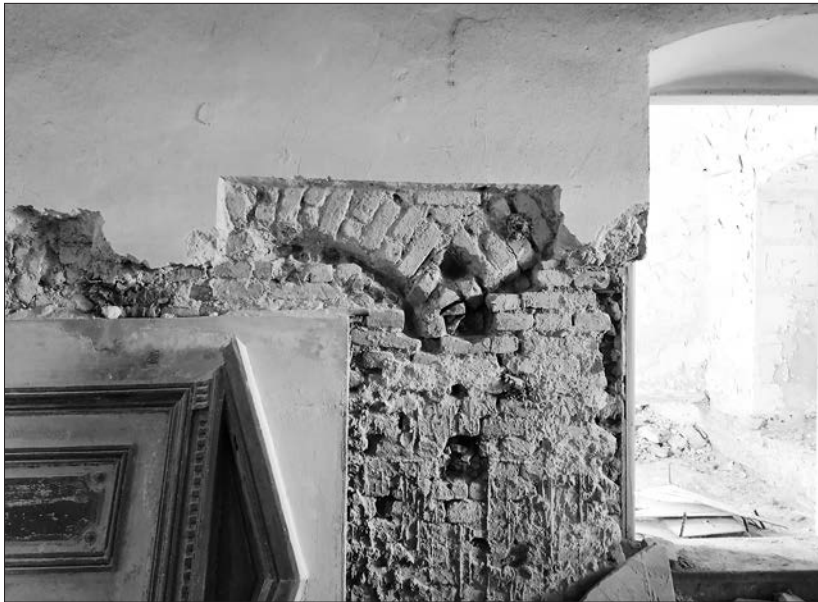
Obr. 4. Čiastočne odkrytý uzáver dvojitej sedílie vo východnej časti severnej steny prejazdu (m. č. 1.01), foto: J. Žuffová.

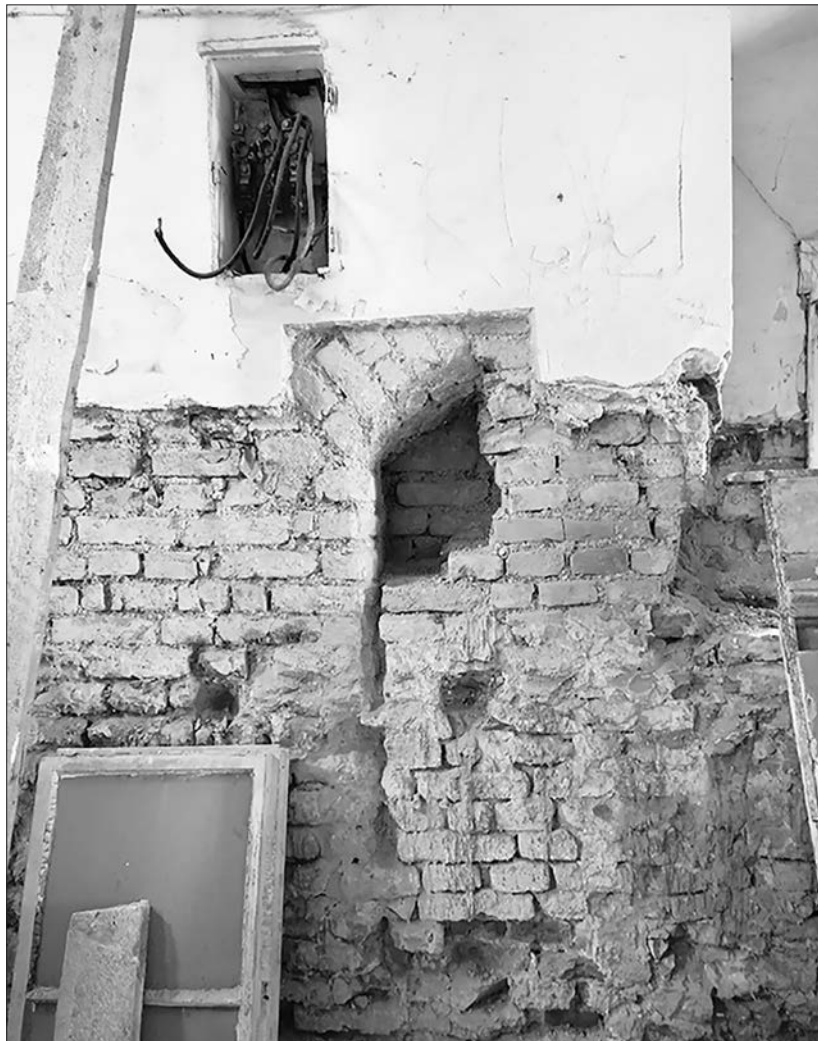
Obr. 5. Odkrytá časť jednoduchej sedílie v západnej časti severnej steny prejazdu (m. č. 1.01), foto: J. Žuffová.

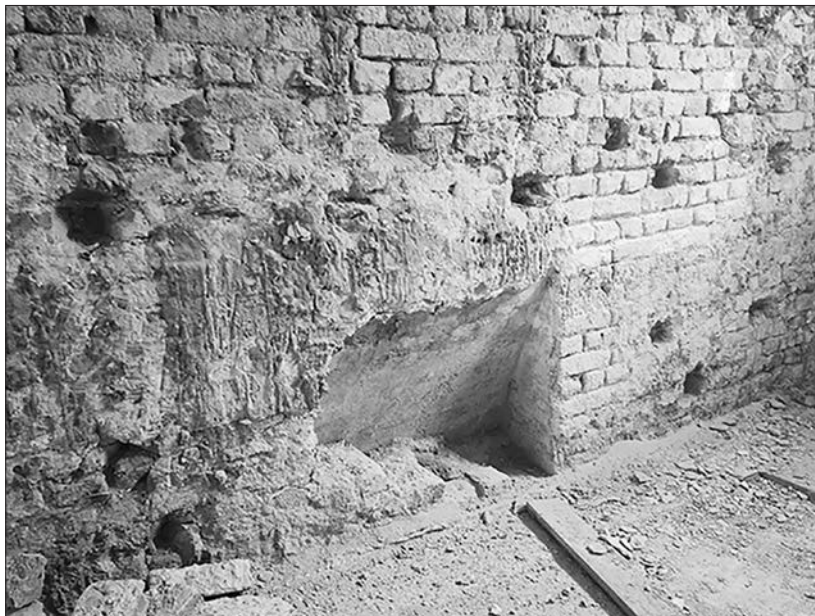
Obr. 6. Nález pivničného okna v južnej stene prejazdu (m. č. 1.01), foto: M. Havlík.

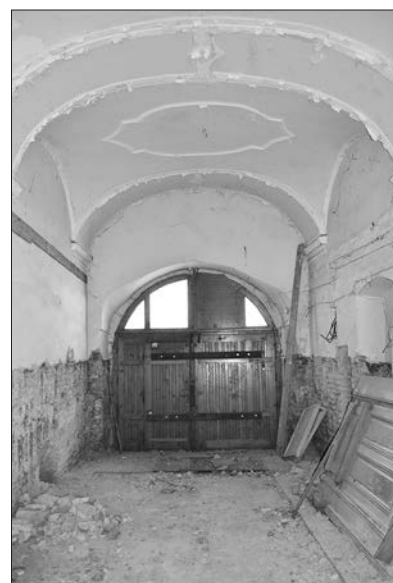
Obr. 10. Zaklenutie prejazdu, pohľad od východu, foto: P. Ďurko.

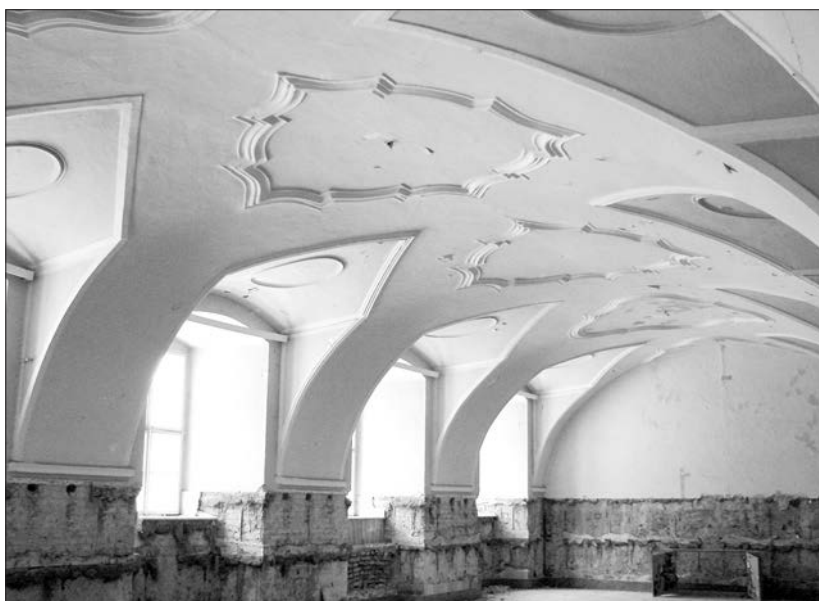
Obr. 11. Bývalý refektár (m.č.1.06), severozápadný pohľad, foto: E. Sabadošová.

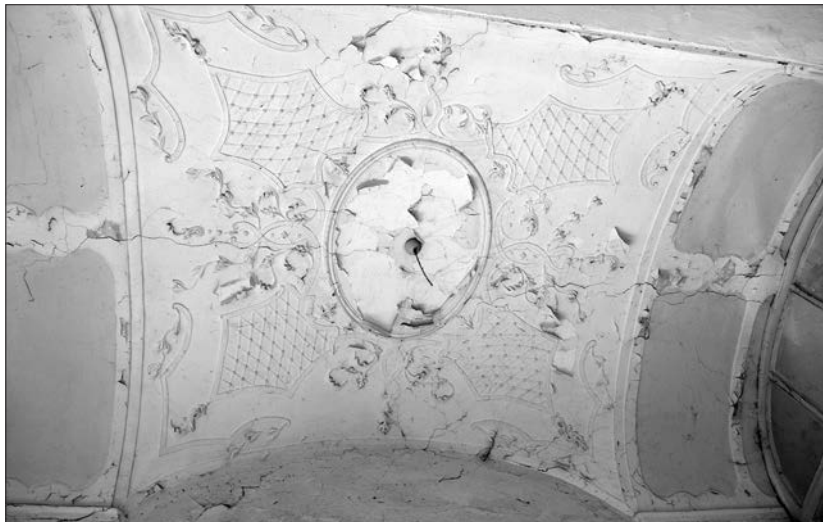
Obr. 12. Stropná výzdoba schodiska, foto: P. Ďurko.

Štuková ornamentálna výzdoba je zachovaná v chodbových traktach západného a severného krídla a na schodisku v západnej časti severného krídla. (**obr.12**)

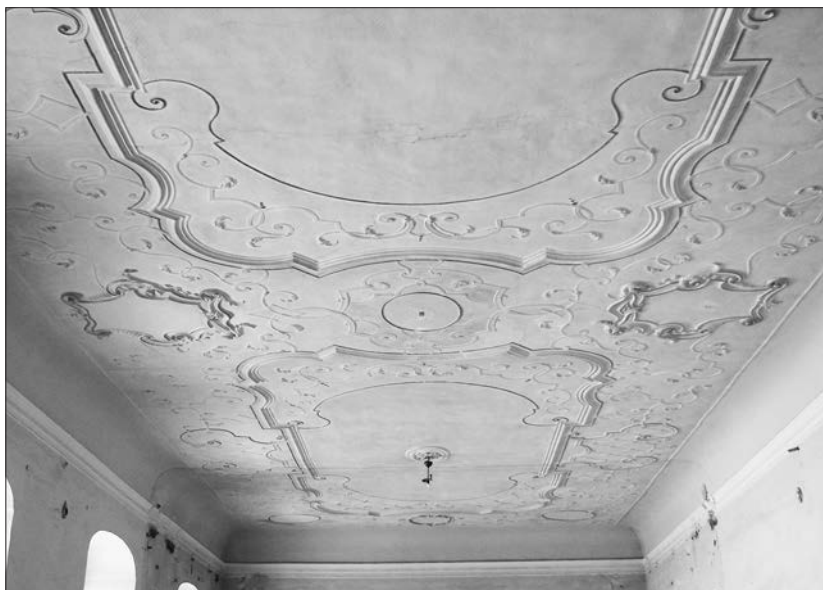
Obr. 13 Štukový strop (m. č. 2.26), foto: E. Sabadošová.

Jemnou barokovou štukatúrou je pokrytý strop v koncovej (východnej) miestnosti na poschodí. (**obr.13–14**) Predpokladáme, že v tejto miestnosti mohla byť umiestnená študovňa alebo knižnica, ktorú neskôr využili na divadelné predstavenia. Náš predpoklad vychádza aj zo za-

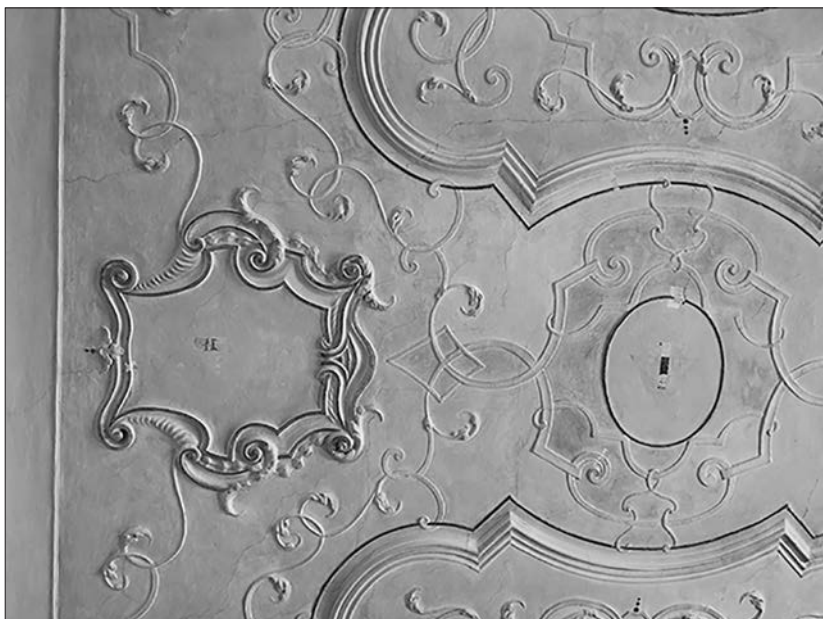
Obr. 14 Štukový strop (m. č. 2.26), detail, foto: E. Sabadošová.

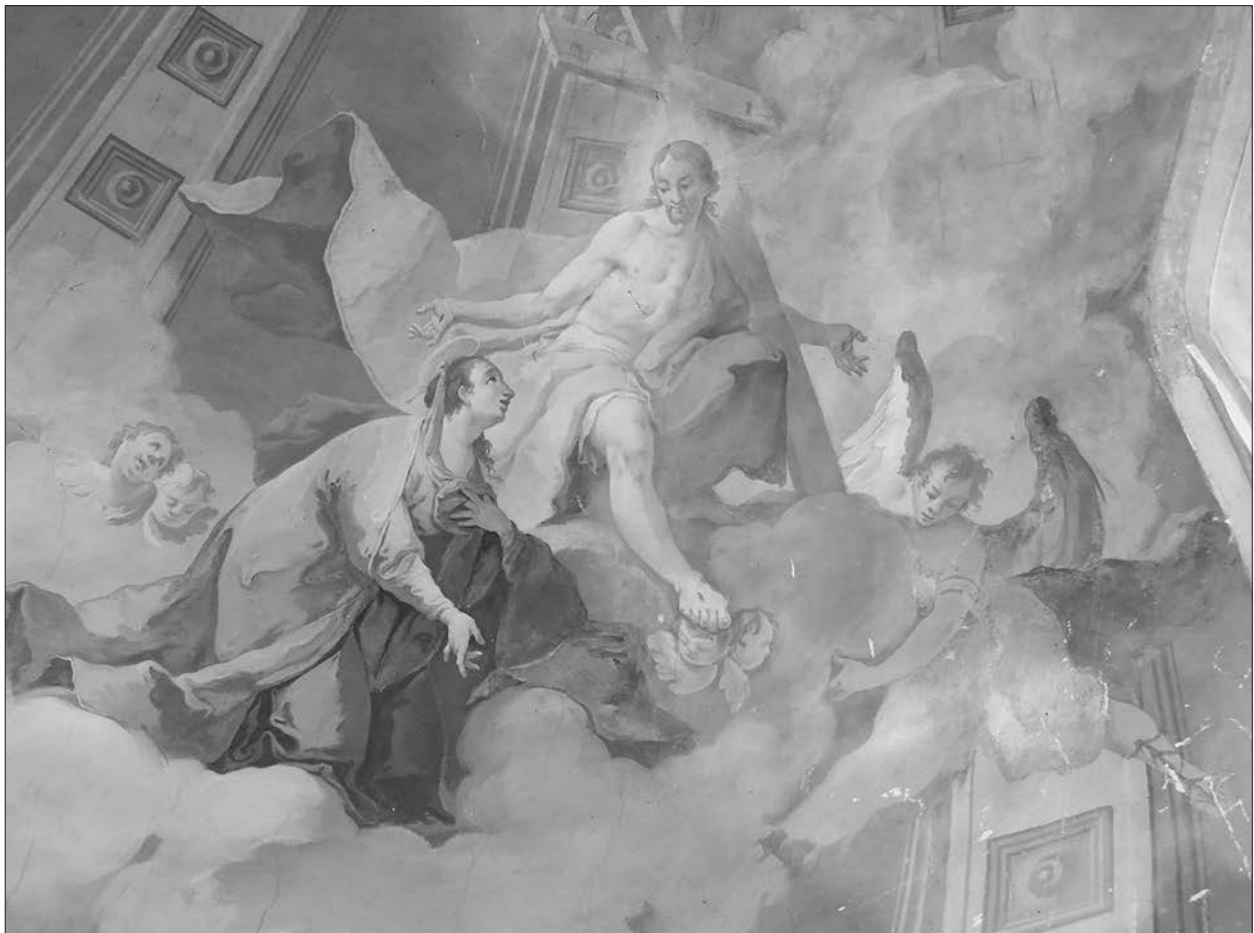
Obr. 16 Kupola kaplnky (m. č. 2.24), s figurálnou malbou, detail s výjavom Panny Márie klačiacej pred Ježišom Kristom, foto: E. Sabadošová.

Abb. 16. Kapellenkuppel (Raum-Nr. 2.24) mit Figuralgemälde – Detail mit Szene der vor Jesus Christus knienden Jungfrau Maria, Foto: Elena Sabadošová.

notu predstavuje malba v interiéri kaplnky, prezentovaná a zachovaná v celom rozsahu jej interiéru. Malba pokrýva časť stien a celú plochu klenby. Architektúra tu prestáva byť bariérou, malba svojimi prostriedkami vytvára vlastné prostredie využívajúc poznatky geometrickej perspektívy a priehľadov. Radikálny barokový expresionizmus s exaltovanými gestami a výrazmi v tvárach už ustupuje reflektujúc pozície klasicizmu, čo umožňuje prikloniť sa k datovaniu malby do poslednej tretiny 18. stor. Ikonograficky predstavuje malba na klenbe kaplnky sv. Trojicu s anjelským chórom. Figurálne kompozície sú včlenené do troch samostatných obrazcov, evokujúcich nebeské prostredie, ktoré s oblakmi vstúpilo priamo pod klenbu kaplnky. Osobité je členenie malby, pri ktorom je sv. Trojica prezentovaná v dvoch samostatných výjavoch. Na severovýchodnej strane kupoly sedí na oblakoch zmŕtvychvstalý Kristus, pred ktorým klačí Panna Mária. (obr.16) Dvojicu adorujú okrídlené hlavy detských anjelov a na východnej strane anjel – eféb. Juhovýchodná časť kompozície predstavuje Boha Otca sediaceho na oblakoch, so žezlom v ruke. Pravou rukou ukazuje dohora smerom k Holubici –

Duchu Svätému, letiacemu nad hrotom výseče východného okna. Oblaky nesú dvaja anjeli – efébi, v oblakoch sú tiež adorujúce postavičky – anjeli putti a okridlené detské hlavy. Oproti kompozíciám s Najsvätejšou Trojicu a Pannou Máriou, sedí na západnej strane na oblakoch chór muzicírujúcich anjelov s hudobnými nástrojmi. Traja strední predstavujú efébov s hudobnými nástrojmi. Pred nimi letiaci putti, drží zvitok s notami a nápisom SANCTUS. Anjel putti na južnej strane drží zvitok s notami a rovnakým nápisom, zároveň trúbi na trúbke. Na severnom okraji sedia na oblakoch dvaja putti, jeden bubnuje na bubny a druhý drží zvitok s notami, tiež s nápisom SANCTUS. V strede kopuly je otvor - okulus tambúru, na klenbe ktorého je namaľovaný priehľad do nebies so žltou žiarou, obkolesenou okridlenými

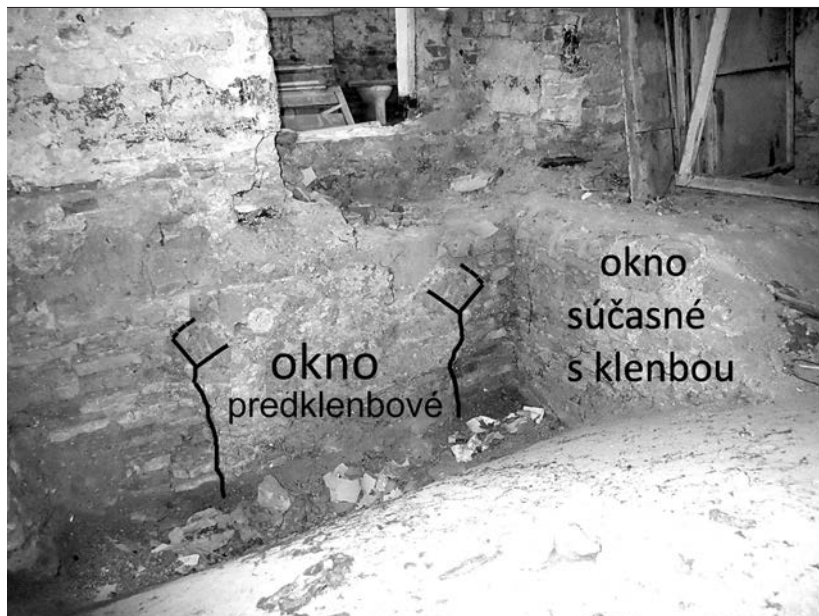
Obr. 9. Suterén A, interiér pri poblade z 1.NP po odstránení zásypu nad klenbou, bočná – južná stena s vyznačením pôvodného okna smerujúceho do parcely, ktoré klenba znefunkčnila a okna, ktoré akceptovala.

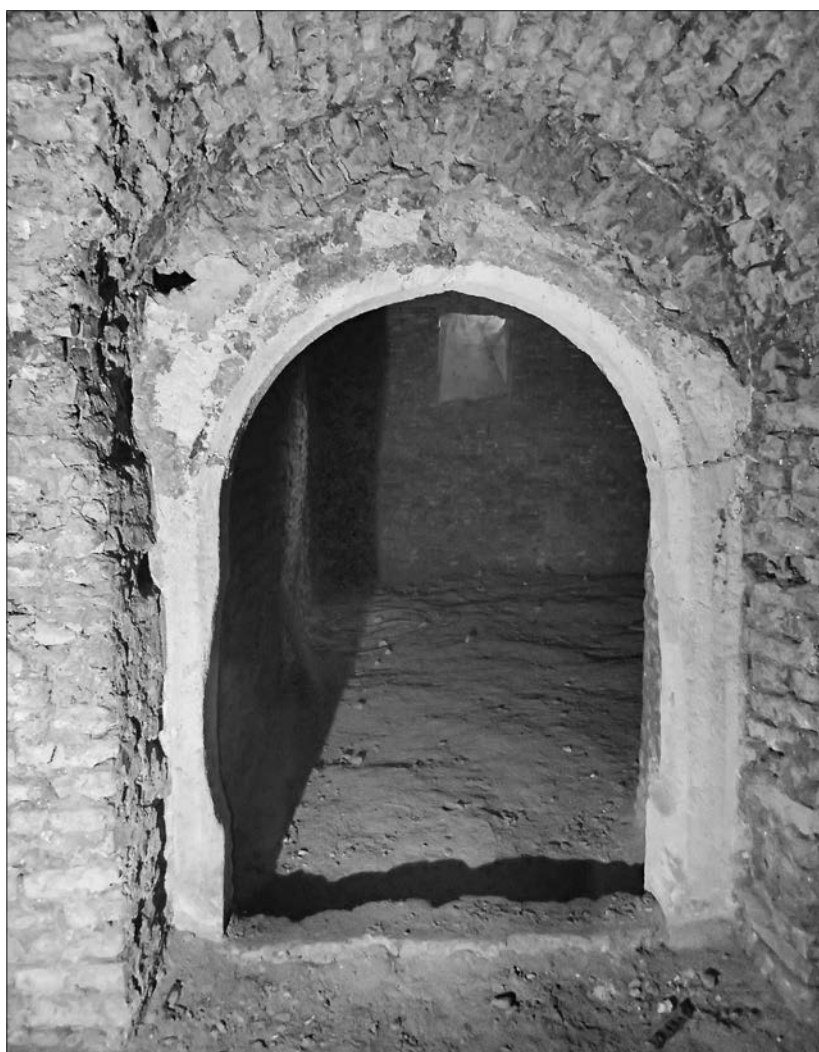
Obr. 10. Suterén A, interiér, stredoveký kamenný portál O2 pri juhozápadnom kúte.

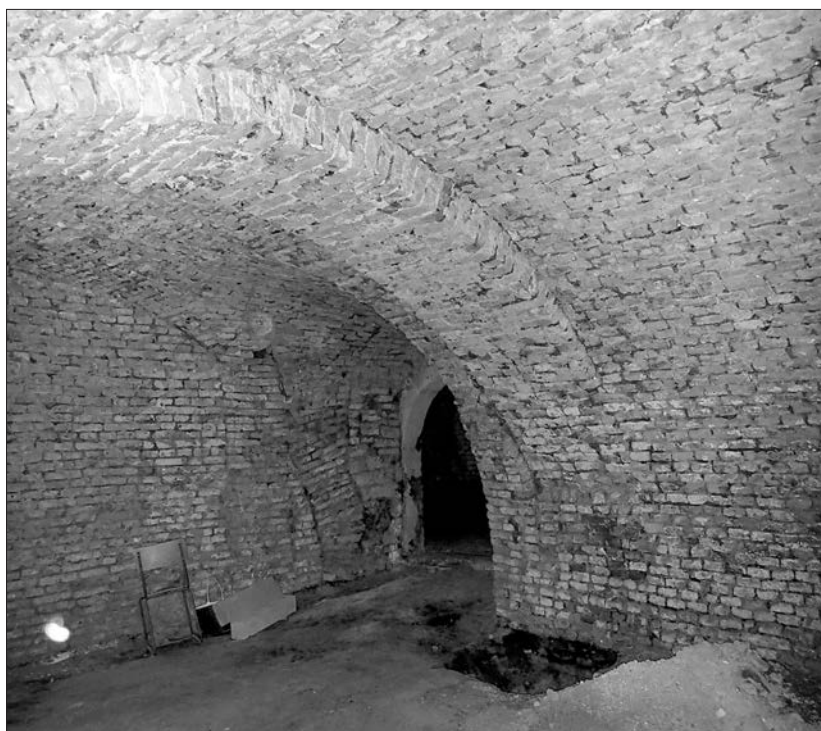
Obr. 12. Suterén B, interiér, pohľad na juhovýchodnú časť priestoru, v popredí statický oblúk ako súčasť pôvodného rovného trámového stropu.

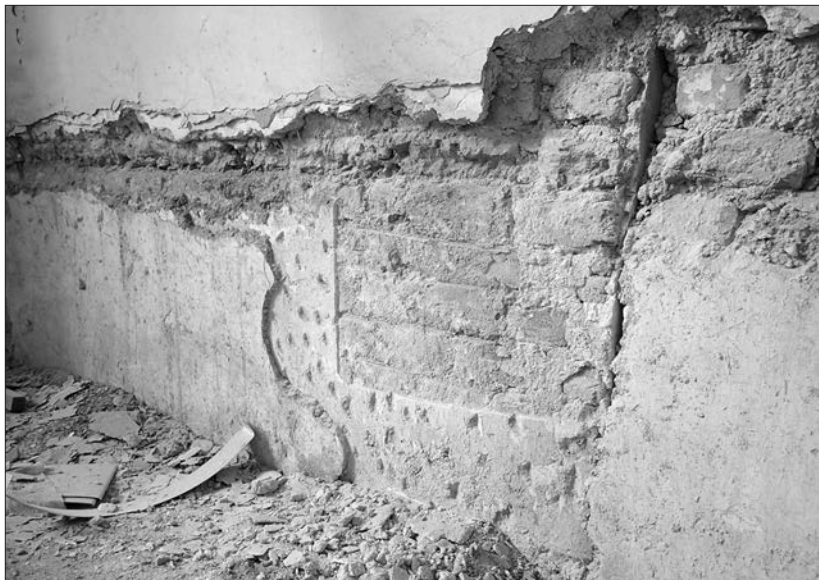
Obr. 15 2. nadzemné podlažie objektu nad suterénom C, južná fasáda, detail povrchu pôvodne režnej, neomietanej steny upravenej mladším typom škárovania.

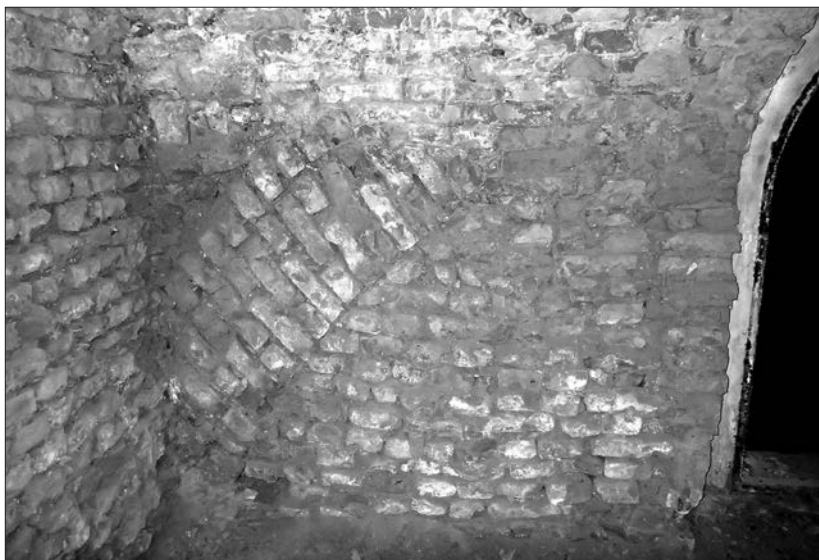
Obr. 17. Suterén D, vonkajšie, do terénu pôvodne zabĺbené líce východnej steny, detail nábehu statického základového oblúka.

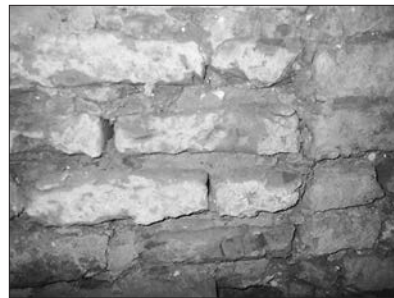
Obr. 16. Suterén A, interiér, čelná – západná stena, pre porovnanie s obr. 15. ukážka najstaršieho typu škárovania (mierne modifikovaného voči trnavským analógiám).

Abb. 16. Untergeschoss A, Innenraum, Frontseite – Westwand, für einen Vergleich mit Abb. 15: Beispiel des ältesten Verfüguungstyps (leicht modifiziert gegenüber vergleichbaren Funden aus Tyrnau (Trnava)).

Tento typ úpravy povrchu stien je založený na režnom murive, pri ktorom bola malta rozmazaná za čerstva do okolia škár, pričom následne zvýraznili ložné škáry hranou murárskej lyžice. Ide o typ mladšieho trnavského škárovania, ktorý je v literatúre zaradený do 1. pol. 14. stor. s maximálnym presahom do 3./4 14. storočia.¹⁴ (obr.15,16)

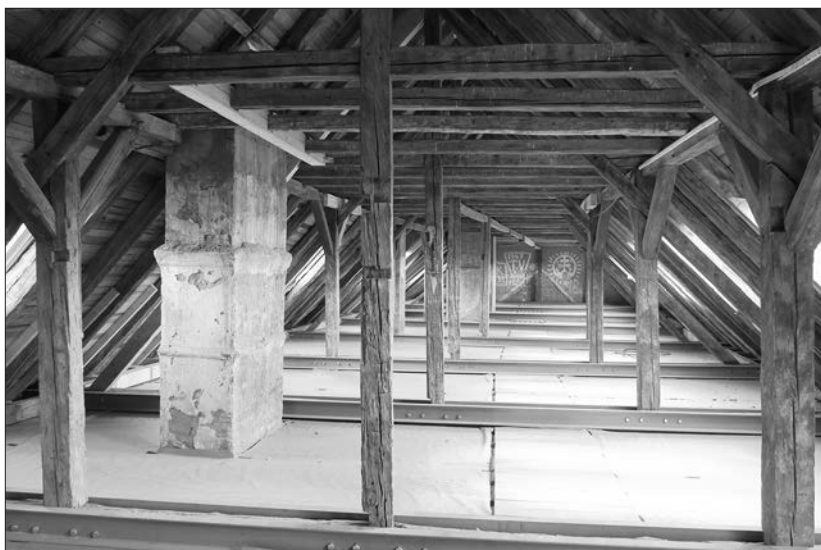
Obr. 3. Podkrovie nad západným krídlom, pohľad od severu.

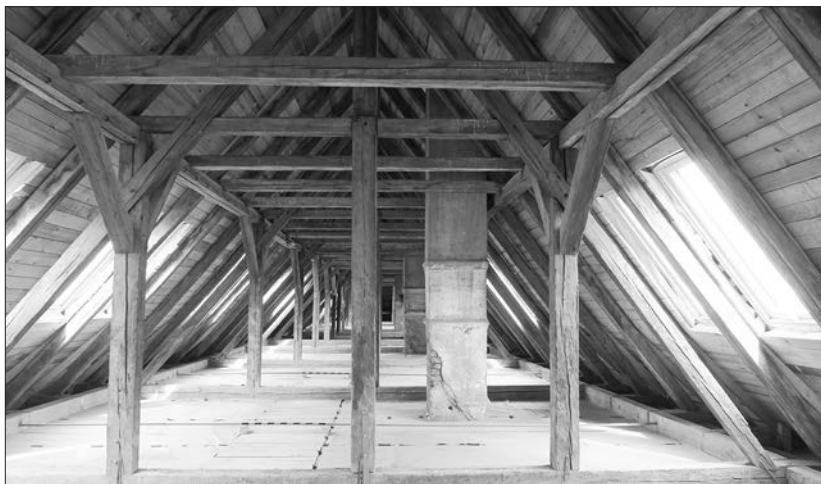
Obr. 4. Podkrovie nad severným krídlom, pohľad od západu.

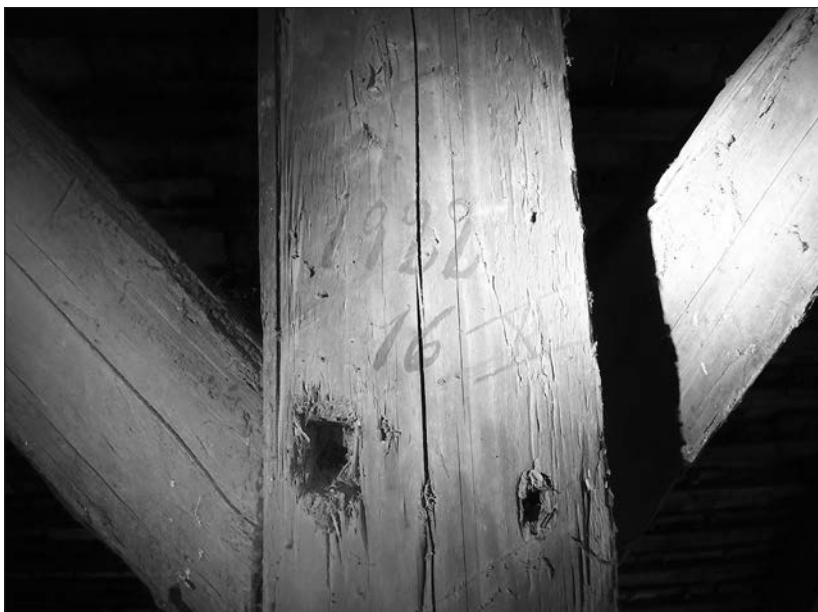
Obr. 10. Datovanie nadstavby objektu.

V severnom krídle je na severnej stene druhého komína od východu v dodatočne dohodenej omietke vyryté datovanie *8/10/1922*, viažuce sa k obdobiu nadstavby objektu. Na západnej stene tohto komína je zachytený uhlom písaný, rozmazaný nápis s rokom *188 (3?)*, s nejednoznačne čitateľnou poslednou číslicou. Na treťom komíne od východu je na jeho južnej stene viditeľný detail pôvodnej fasádnej výzdoby komína – zrkadlo s vykrajovanými rohmi, ohraničené rytou linkou. Uprostred je nahodená novodobá cementová plaketa s vyrytými menami už zmieňovaných pokrývačov (Paršo, Krajčovič, Absolón, Šándor) z roku 1958, ktorá takmer prekrýva staršiu šikicu komína s okótovanými detailmi ukončujúcej hlavice. Na južnom stĺpiku plnej priečnej väzby č. III/ stredovej časti sa nachádza dvojica dátumov. V polohe nad spojmi s pásikmi je tuhou zapísaný dátum *16 XI 1922*, nižšie je vysekaný leto-pocet *1754*. (obr.10,11)

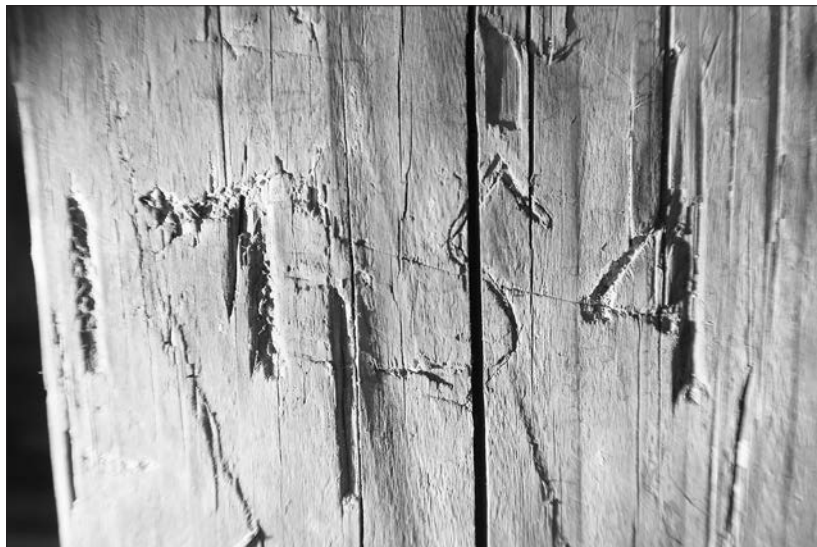
Obr. 11. Predpokladané datovanie vzniku jestvujúceho krovu, r.1754.

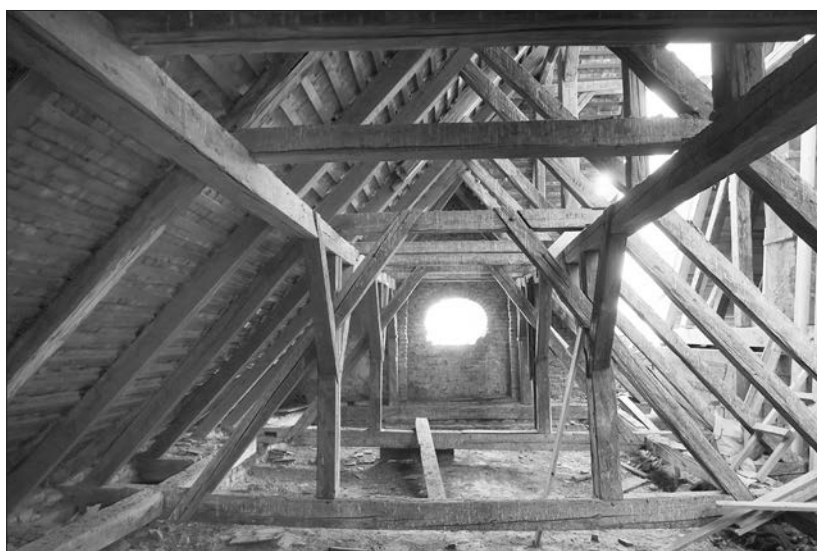
Obr. 12. Krovová konštrukcia nad kaplnkou, pohľad od severu.

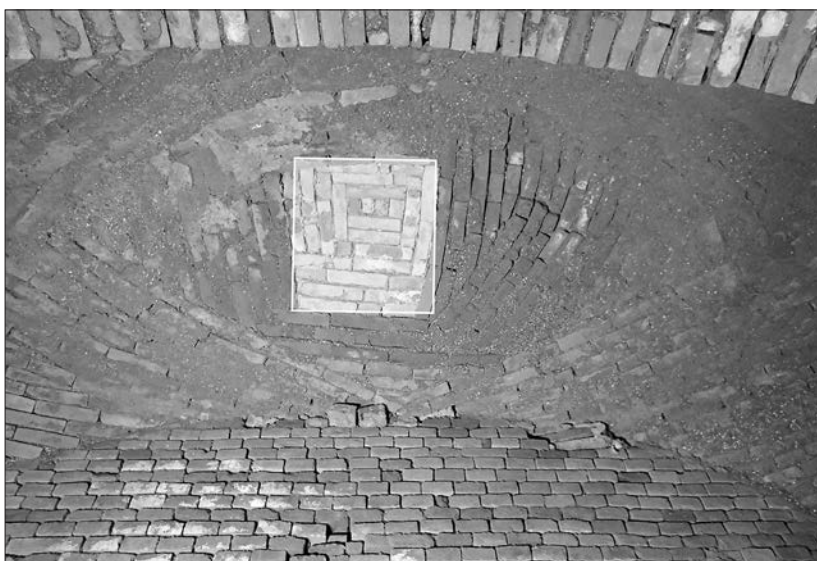
Obr. 5. Východné pole klenby so zamurovaným centrálnym otvorom vo vrchole.

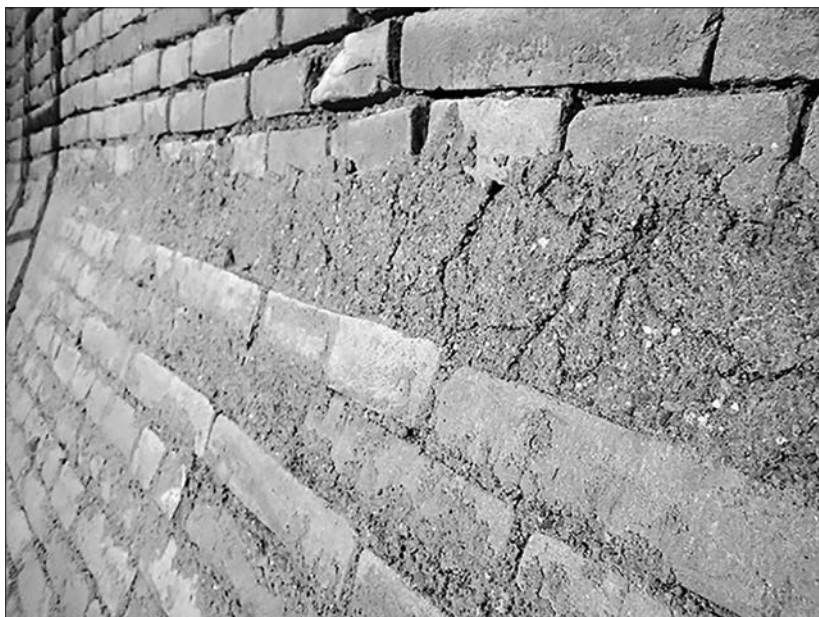
Obr. 7. Styk bornej vertikálnej a spodnej – zošikmenej časti steny. Styk oboch častí je v líci vybladený maltou sklopenou smerom nabor.

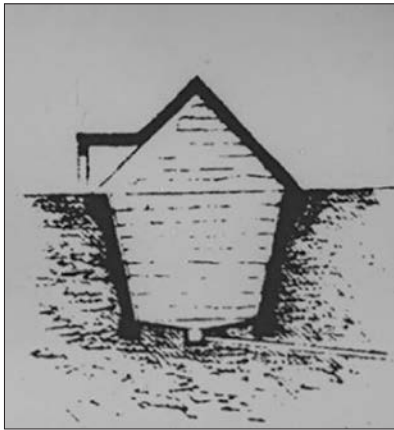
Obr. 9. Konštrukčný princíp ľadovne so zužujúcim sa priestorom nadol. V úrovni podlahy zachytený prierez kanálom s napojeným trativodom. Repróto ML Preiss, Deutsche Stiftung Denkmalschutz, Bonn. Dostupné na internete : <https://www.monumente-online.de/de/ausgaben/2014/5/ewiges-eis.php> dňa 8.8.2021.

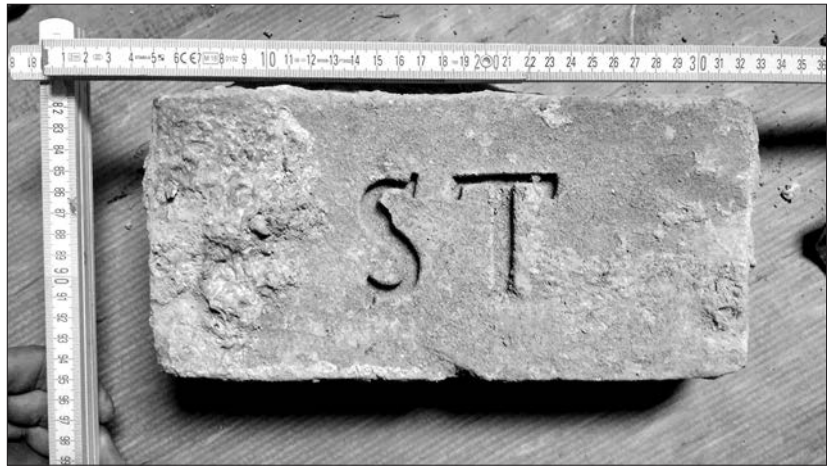
Obr. 10. Príklad tehly primárne použitej v murive ľadovne.

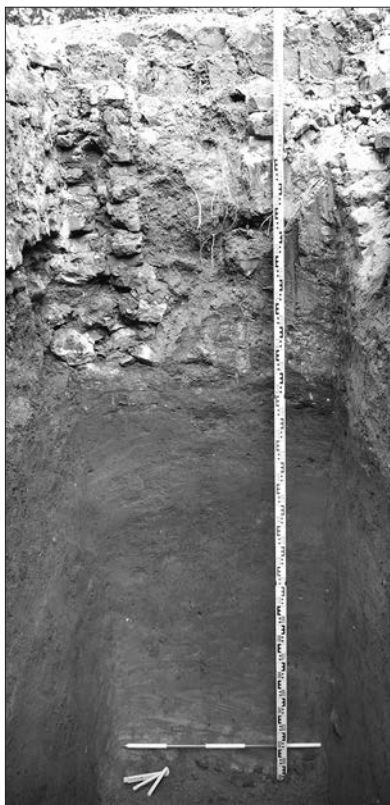
Obr. 3. Severný profil Sondy 1– zasypanie priekopy pod stavbami z 2.pol.19. stor. až 20. stor. v uličnej čiare, foto: A. Žitňan.

by jej šírka dosahovala len cca 3 až 4 metre. Sondy však nebolo možné z technických dôvodov predĺžiť ďalej na sever. (obr.3)

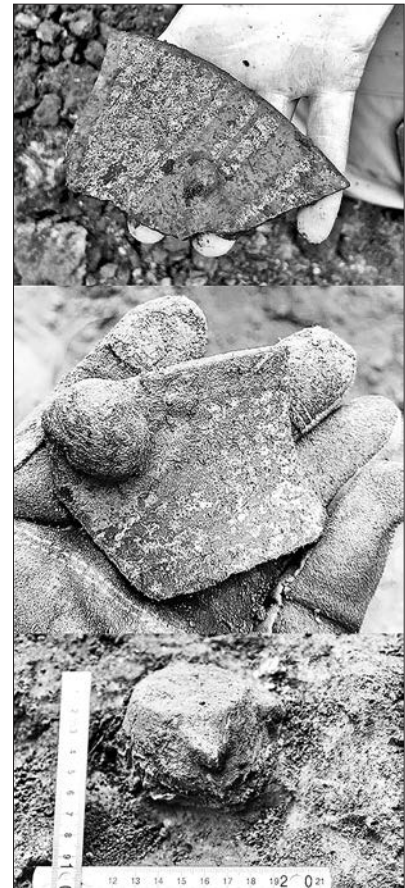
Obr. 8. Keramické fragmenty z výplne Objektu 1 so zachovanou červeno – žltou malbou, foto: A. Žitňan.

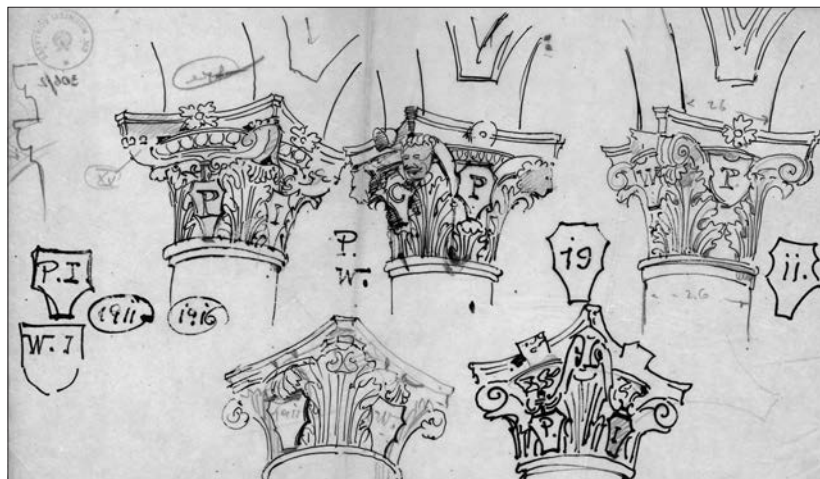
Obr. 11. Nákrsky blavíc stĺpov zo zápisníka Istvána Möllera. Zdroj: Magyar Építészeti Múzeum és Műemlékvédelmi Dokumentációs Központ Budapest – Tudományos irattár – ltsz. 306. Möller hagyatéék.
