Č. na mape	Parcelné číslo	Adresa, popis umiestnenia	Fotografia aktuálneho stavu október 2014	Nehnutelnosti s pamiatkovými hodnotami (Nad rámec NKP a objektov vytypovaných na vyhlásenie za NKP)
1	214/2	Dom meštiansky Čučmianska Dlhá 4

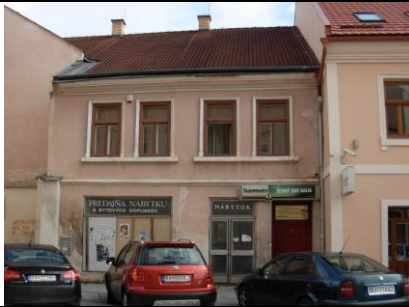
Dom s gotickým suterénom z 15. stor., nadzemná časť je mladšia, pozdno-klasicistická z 18. storočia. Hodnotná je základná hmota a objem poschodového meštianskeho domu; historizujúca fasáda z konca 19. storočia; gotické valené klenby v suteréne; klasicistické segmentovo valené klenby s päťbokými výsečami na prízemí.
2	215/1	Dom meštiansky Čučmianska Dlhá 2

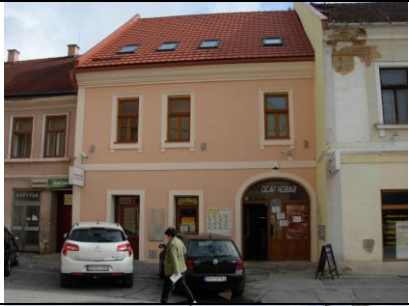
Dom s gotickým jadrom z 15. storočia nadstavaný v 19. storočí. Hodnotná je základná hmota a objem poschodového meštianskeho domu; historizujúca fasáda z konca 19. storočia; renesančné klenby na prízemí; gotické klenby v suteréne s odtlačkami debnenia.
3	216/1	Dom meštiansky Námestie baníkov 19

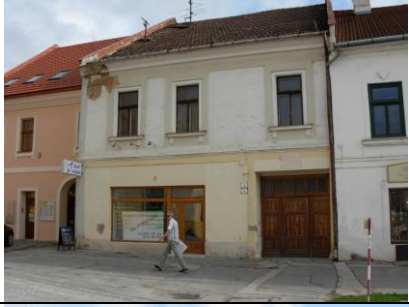
Dom s gotickým suterénom z 15. stor., nadzemná časť na prízemí renesančná, poschodie klasicistické z 18. storočia. Hodnotná je základná hmota a objem poschodového meštianskeho domu; klasicistická fasáda upravená v 19. stor.; gotické klenby v suteréne s odtlačkami debnenia; renesančné klenby na prízemí; klasicistické klenby na poschodí.

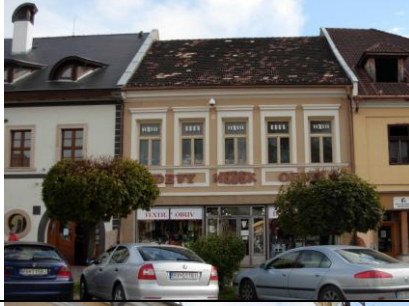
4	220	Dom meštiansky Námestie baníkov 16

Dom s gotickým suterénom z 15. storočia. Nadzemná hmota bola v roku 1969 totálne prestavaná, zachovala sa len fasáda z obdobia okolo roku 1900. Hodnotná je základná hmota a objem objektu, gotické klenby v suteréne a historizujúca fasáda.
5	25211	Dom meštiansky Námestie baníkov 2

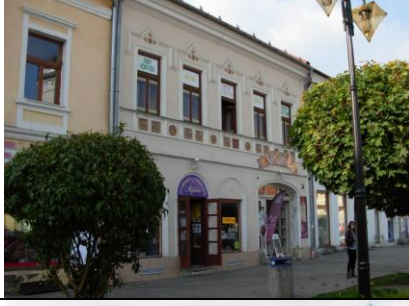
Dom s gotickým suterénom, ktorý dispozične nesúvisí s prízemím. Nadzemná hmota bola v sedemdesiatych rokoch 20. storočia totálne prestavaná, zachovala sa len novogotická fasáda z konca 19. storočia. Hodnotná je základná hmota a objem objektu, zaklenuťie suterénu a časti prízemnia a historizujúca fasáda.
6	54	Dom meštiansky Námestie baníkov 27

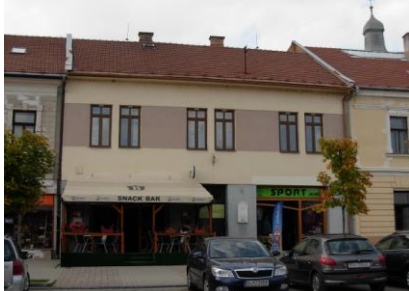
Poschodový meštiansky dom s novodobou fasádou. Zo staršieho domu pochádzajú gotické pivnice z 15. storočia, ktoré boli vložené do ešte staršieho muriva. Nadstavba nad terénom je z 30 – tých rokov 20. storočia. Hodnotná je základná hmota domu. Mimoriadny význam pre poznanie vývoja mesta majú staršie murivá v suteréne.

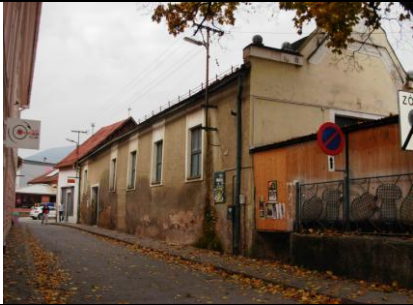
V objekte bolo podľa pamätníkov 1. rožňavské kino. Je to halový objekt, pôvodne hospodárska budova „Komorového domu“ so šikmou strechou ukončenou zo strany hlavnej ulice secesným stupňovitým štítom. Objekt je chránený ako pamätihodnosť mesta. Hodnotná je základná hmota, tvaroslovie štítu, historická funkcia.
8	377/1	Meštiansky dom Šafárikova ulica 4

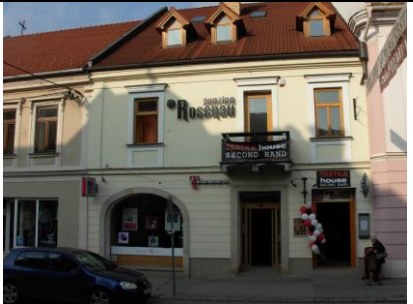
Dom s gotickým suterénom z 15. stor., nadzemná časť klasicistická z 18. storočia. Hodnotná je základná hmota a objem poschodového meštianskeho domu; klasicistická fasáda upravená v 19. stor.; gotické klenby v suteréne s odtlačkami debnenia; klasicistické klenby na prízemí a poschodí. Priestorovo najpozoruhodnejší je široký prejazd zaklenutý plackami.

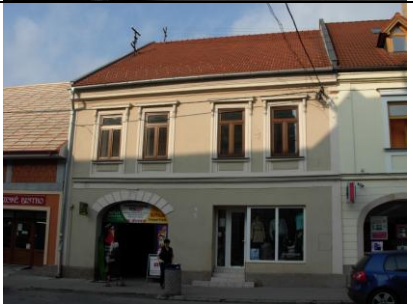
9	376/6	Meštiansky dom Šafárikova ulica 6

Dom s gotickým suterénom z 15. stor., nadzemná časť je renesančná zo 17. storočia. Hodnotná je základná hmota a objem poschodového meštianskeho domu; historizujúca fasáda z konca 19. stor.; gotické klenby v suteréne s odtlačkami debnenia; renesančná klenba prejazdu; klasicistické klenby na prízemí a poschodí. Suterén má mimoriadne rozmery.
10	370	Meštiansky dom Šafárikova ulica 12

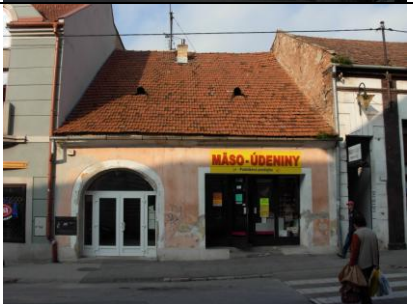
Prízemný dom je vývojovo mimoriadne pozoruhodný. Suterén je z viacerých etáp, najstaršia časť je gotická. Hodnotná je základná hmota a objem domu; gotické, renesančné a barokové klenby v suteréne; renesančná klenba s výsečami na prízemí; plackové a segmentovo valené klasicistické klenby s na prízemí.
11	247	Evanjelická fara Šafárikova ulica 5

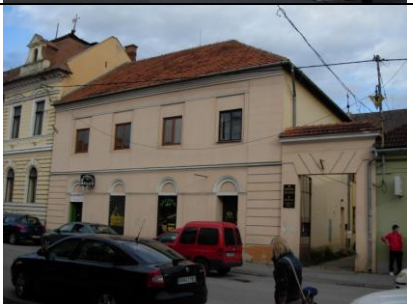
Objekt evanjelickej fary bol v 90 – tých rokoch 20. storočia nadstavaný o jedno podlažie. Prízemie je klasicistické so zachovanou klasicistickou fasádou i zaklenutím priestorov prízemia. Hodnotná je časť fasády v parteri budovy a klenby v interiéri.

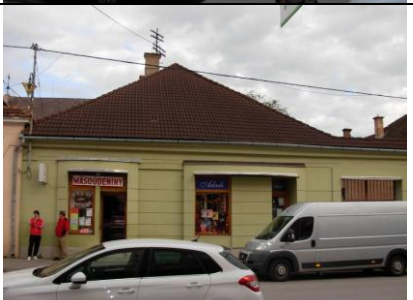
12	245	Meštiansky dom Šafárikova ulica 7

Prízemný dom bol súčasťou komplexu evanjelickej fary, vybudovaný koncom 18. storočia. Dispozícia sa zachovala nenarušená, fasáda bola znehodnotená prestavbami a v 90 – tých rokoch 20. storočia bola nanovo upravená. Hodnotná je základná hmota a objem domu; klasicistické korýtkové a valené klenby.

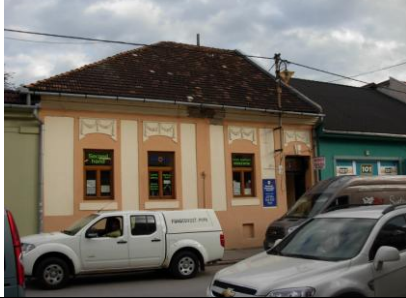
Prízemný meštiansky dom s klasicistickou fasádou. Interiéry sú zaklenuté klasicistickými plackovými a korýtkovými plackami. Suterén je tiež klasicistický. Hodnotná je základná hmota a objem domu, fasáda a zaklenutie interiéru.
14	264/1	Administratívna budova/teraz penzión Košická 1

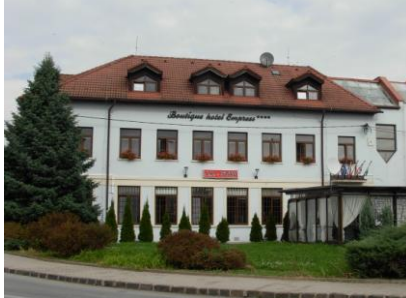
Funkcionalistická administratívna budova bola postavená v 20 – tých rokoch 20. storočia podľa projektu významného českého architekta M. Kopřivu. Parcela sa uvoľnila po demolácii časti historickej zástavby pri presmerovaní novej cesty na Košice. Hodnotná je celá hmota a objem tejto budovy vrátane tvaroslovia fasád.
15	261	Funkcionalistický obytný dom Košická 5

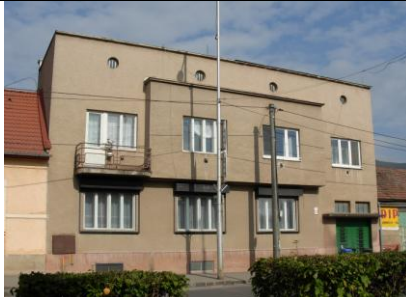
Výnimočný prípad funkcionalistického obytného domu v historickom jadre. Jeho výstavbu umožnilo uvoľnenie parcely po demolácii spomínanej vyššie. Dom je hodnotný svojím zachovaním v pôvodnom funkcionalistickom výraze – hmota, objem, úprava fasád.

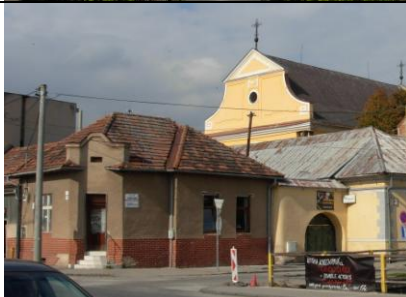
16	260	Secesný dom Košická 7

Prízemný obytný dom uzatvára nárožie novovzniknutej ulice v 20 – tých rokoch 20. storočia. Bol postavený v doznievajúcom secesnom výraze v 20 – tých rokoch 20. storočia so skoseným nárožím ukončeným secesným štítom. Dom je hodnotný svojím zachovaním v pôvodnom výraze – hmota, objem, úprava fasád.
17	259	Klasicistický dom Ulica Zeleného stromu 18

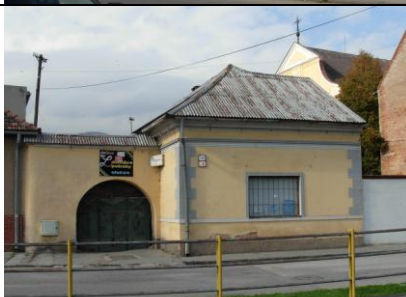
Prízemný obytný dom s dvorčekom uzavretým zaklenutou murovanou bránou je príkladom klasicistickej zástavby ulice. Dom je hodnotný svojím zachovaním v pôvodnom klasicistickom výraze – hmota, objem. Fasáda bola čiastočne zmenená zlúčením dvoch okien do jedného novodobého. Je však možná reštitúcia do klasicistickej podoby.
18	241	Telocvičňa bývalých evanjelických škôl – „Lutherov dvor“

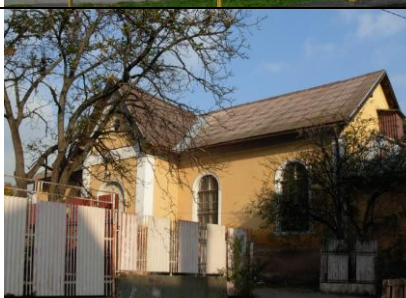
Budova telocvične pre dve školy: Dievčenskú evanjelickú školu a Evanjelické gymnázium bola postavená koncom 19. storočia. Hodnotná je celá hmota a objem tejto účelovej budovy vrátane architektonického tvaroslovia fasád.

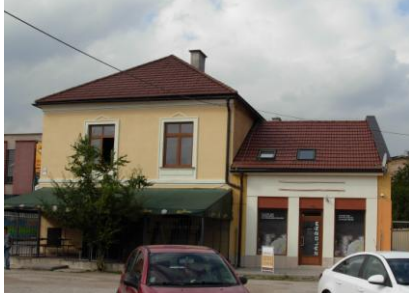
Poschodový dom s historizujúcim priechelím z doby z roku 1910, kedy bol dom navýšený a prestavaný. Hodnotná je základná hmota a objem objektu a historizujúca fasáda s lizénami a šambránami okolo otvorov.
20	2289	Rozperné oblúky nad mestskou uličkou Krásnohorská ulica	 	Murované rozperné oblúky sa nad mestskými uličkami stavali zo statických dôvodov, aby zachytávali bočné tlaky klenieb domov susediacich s uličkou. Nad Krásnohorskou uličkou sa zachovalo šesť oblúkov zastrešených sedlovou šindľovou strieškou. Hodnotná je celá súprava oblúkov.
21	2290	Rozperné oblúky nad mestskou uličkou Školský prechod
