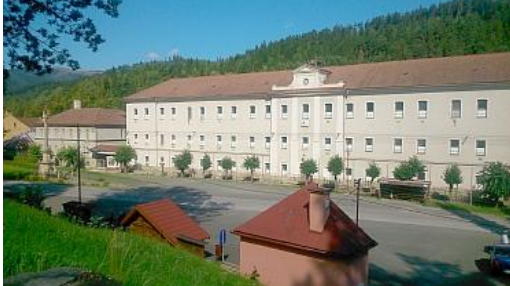
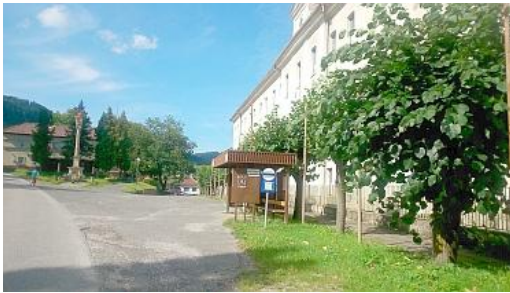
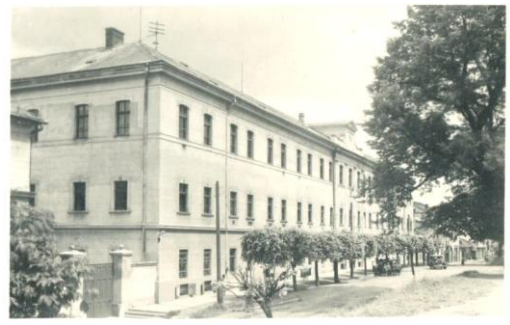
Č. na mape	Parc. číslo Popis umiestnenia	Fotografia aktuálneho stavu Dobová fotografia	Zeleň s pamiatkovou hodnotou Odporúčanie prístupu ošetrovania
1.	Námestie - líniová výsadba pred budovou Tabakovej továrne

<p><b>Líniová zeleň v zelenom páse</b> sa zachovala pozdĺž objektu Tabakovej továrne. Líniová zeleň bola založená na prelome 19. a 20. storočia, s neskoršími dosadbami do stromoradií po uhynutí pôvodných jedincov.</p> <p><b>Odporúčanie:</b> Zachovať a obnovovať líniovú výsadbu pred hlavnou fasádou tabakovej továrne. Po dožití stromy nahrádzať druhom lipa malolistá. Stromy budú tvarované na „hlavu“, tak ako doteraz. Nenahrádzať pôvodné druhy líp inými druhmi a šľachtenými kultivarmi s guľovitou korunou. Zachovať zelené zatravnené pásy ako podnož stromoradií.</p>

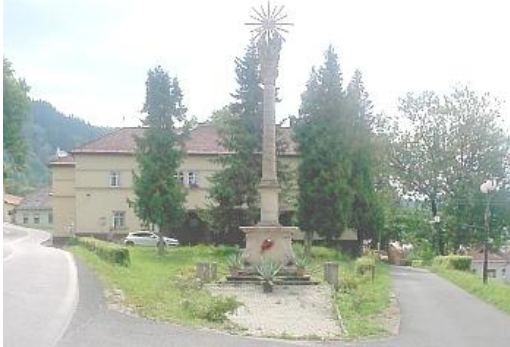
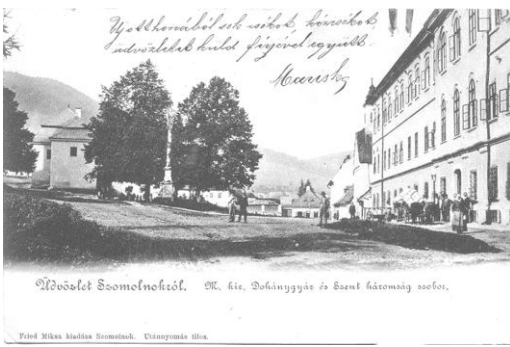
2.	Námestie výsadba pred obecným úradom

<p><b>V priestore medzi morovým stĺpom a obecným úradom</b> boli nekonceptne vysadené tuje a smrek pichľavý s nízkou sadovníckou a estetickou hodnotou. Ide o druhovo nevhodnú výsadbu, ktorá nezapadá do historického prostredia.</p> <p><b>Odporúčanie:</b> Odstrániť výsadbu tují a smreku pred obecným úradom. Ponechať tam len voľnú trávnatú plochu bez stromov a krov. Prípustná je výsadba medzi morovým stĺpom a obecným úradom, ktorá bude tvoriť kulisu morovému stĺpu, tak ako je to vidieť na historickej fotografii. Vysadiť je vhodné solitérne lipy (kultivary s menším vzrastom) napríklad (<i>Tilia cordata</i> 'Greenspire').</p>

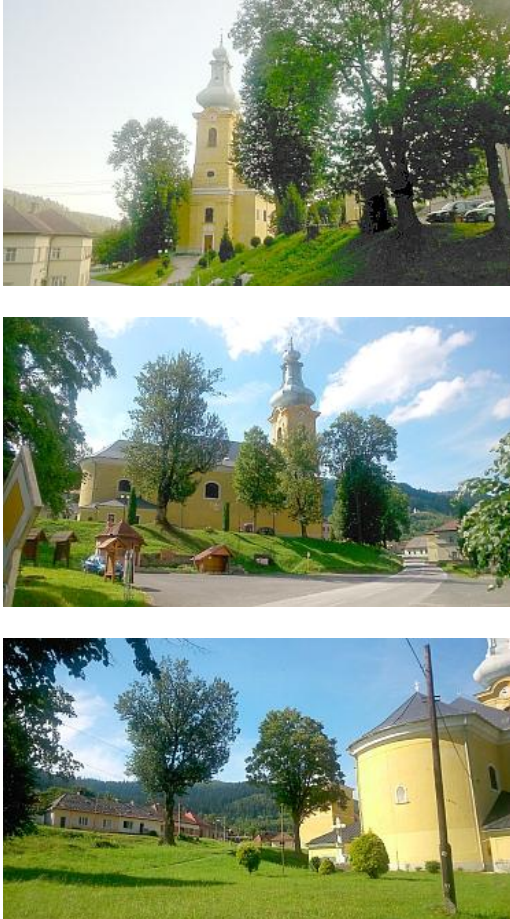
Č. na mape	Parc. číslo Popis umiestnenia	Fotografia aktuálneho stavu Dobová fotografia	Zeleň s pamiatkovou hodnotou Odporúčanie prístupu ošetrovania
3.	Námestie - zeleň v okolí rímsko- katolíckeho kostola

<p><b>V okolí rímsko-katolíckeho kostola</b> sa nachádzajú po obvode v pravidelnom rytme vysadené vzrastlé jedince listnáčov v prevažnom zastúpení rodu lipa (Tilia), jaseň (fraxinus) a pagaštan (Aesculus). Stromy vhodne zapadajú do prostredia a kompozične vyvažujú architektúru kostola.</p> <p><b>Odporúčanie:</b> Obnovovať po dožití jednotlivé stromy lipou malolistou alebo lipou veľkolistou. Odborne ošetriť (resp. odstrániť) stromy, ktoré sú v zlom zdravotnom stave a ohrozujú prevádzkovú bezpečnosť. Vyfrézovať pne po odstránení stromov a vyrovnáť terén. Tieto presychajúce stromy a pne pôsobia na námestí neesteticky a rušivo. Zachovať všetky voľné trávnaté plochy (nespevňovať !) v okolí kostola a pod stromami.</p> <p>Stromy je potrebné odborne arboristicky ošetriť – orez suchých konárov. V prípade potreby stabilizovať koruny (dynamická väzba koruny a redukcia koruny) , vzhľadom k tomu že sa nachádzajú v blízkosti kostola a štátnej cesty budov s väčším pohybom osôb.</p>

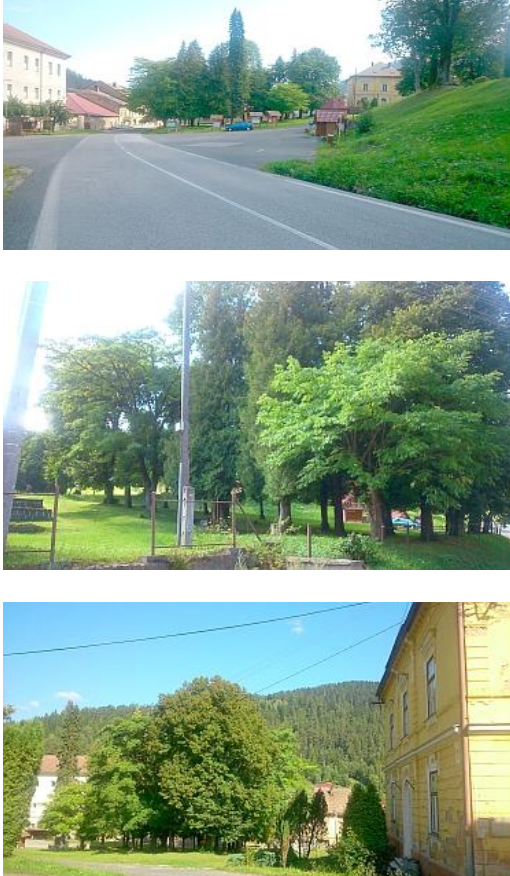
4.	Námestie - zeleň vo východnom cípe námestia

<p><b>Vo východnom cípe námestia</b> sa nachádza menšia sadovnícky upravená plocha založená asi pred 30 – 40 rokmi. Zeleň je ucelená a kompozične vhodne uzatvára z východnej strany námestia. Nachádzajú sa tu druhovo rozličné stromy s dominujúcim pôsobením listnáčov: lipy, javory, tuje a smreký.</p> <p><b>Odporúčanie:</b> Zachovať túto zelenú plochu ako celok. Vykonať prebierkové výrubu - neestetické, prehustujúce a zdravotne nevyhovujúce jedince odstrániť. Redukovať ihličnany a ponechať listnaté dreviny tak, aby mali jednotlivé stromy viac priestoru a porast sa viac otvoril. Nevysádzať na plochu ihličnany, kostru majú tvoriť listnáče domáceho pôvodu prevažne lipy a javory. Zachovať tu všetky trávnaté plochy bez spevňovania povrchov (dláždenie, asfaltovanie...).</p>

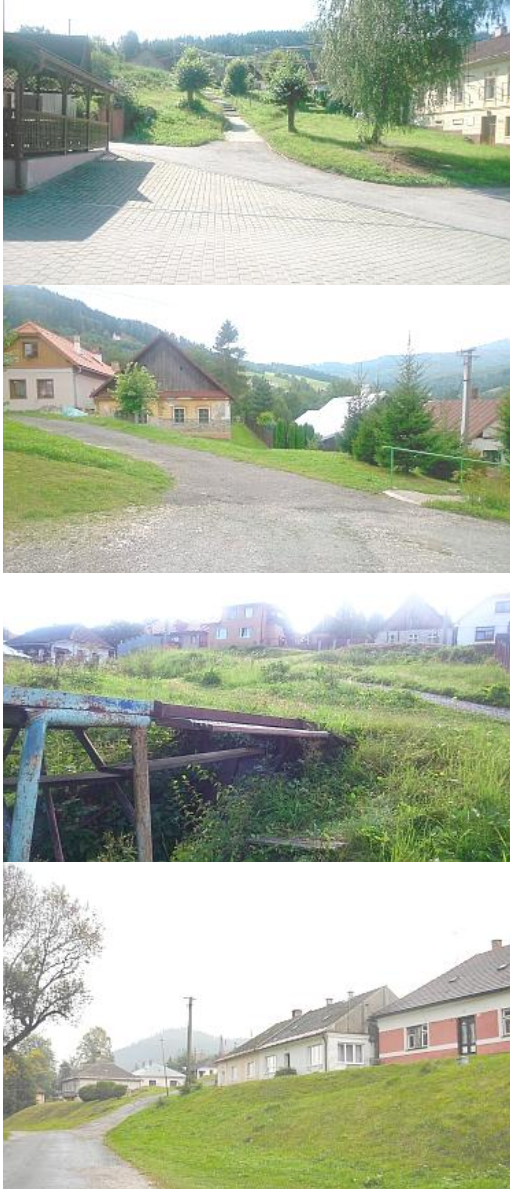
Č. na mape	Parc. číslo Popis umiestnenia	Fotografia aktuálneho stavu Dobová fotografia	Zeleň s pamiatkovou hodnotou Odporúčanie prístupu ošetrovania
5.	Námestie - zelená plocha vo svahu južne od hotela Alžbeta a r. kat. kostola

<p><b>Južne od hotela Alžbeta a kostola sa</b> nachádza svahovitý terén so zatrávnenými terasami. Južne od hotela Alžbeta prechádza svahom priamočiary chodník lemovaný lipami s upravovanou korunou „na hlavu“. Vo svahu sa ešte nachádza mladšia výsadba smrekov. Plocha je dosť zaburinená so stĺpmi a káblami elektrického vedenia, kovovými konštrukciami ktoré pôsobia rušivo. Sadovnícka úprava (lipy a nekonceptne vysadené smreky) pôsobí nesúrodo a nezapadá do historického prostredia. Zatrávnené terasy vznikli sekundárne násypmi a následným zatrávnením.</p> <p><b>Odporúčanie:</b> Kompozične zjednotiť plochu prirodzeným zosvahovaním terénu a likvidáciou terás, ktoré vznikli sekundárne a pôsobia v prostredí rušivo (bránia pohľadovým väzbám), v súlade s pôvodnou historickou úpravou (niveletou) terénu. Odstrániť nekonceptne vysadenú stromovú a krovitú zeleň (lipy rezané na „hlavu“, výsadby ihličnanov), ktoré bránia pohľadovým väzbám na námestí. Ponechať len voľnú trávnatú plochu bez spevňovania (okrem chodníkov prístupových ciest). Trávnatú plochu je potrebné udržiavať pravidelným kosením v bezburinnom stave. Odstrániť nefunkčné kovové konštrukcie a odpad.</p>

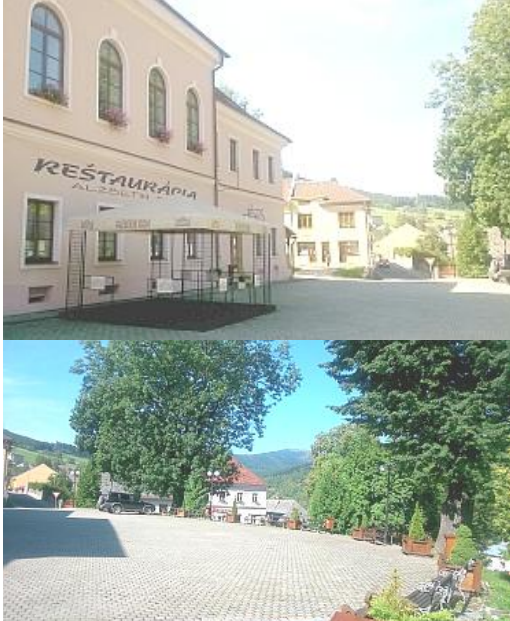
6.	Námestie - (dláždená plocha) pri hoteli Alžbeta a kostole

<p><b>Pred hotelom Alžbeta</b> bola vybudovaná veľká dláždená plocha, ktorá nezapadá vhodne do prostredia.</p> <p><b>Odporúčanie:</b> Nebudovať ďalšie podobné plochy v historickom prostredí pamiatkovej zóny. Prostredie sa dá estetizovať rozmiestnením mobilnej zelene s kvalitnou kvetinovou výzdobou v samozavlažovacích kvetináčoch.</p>

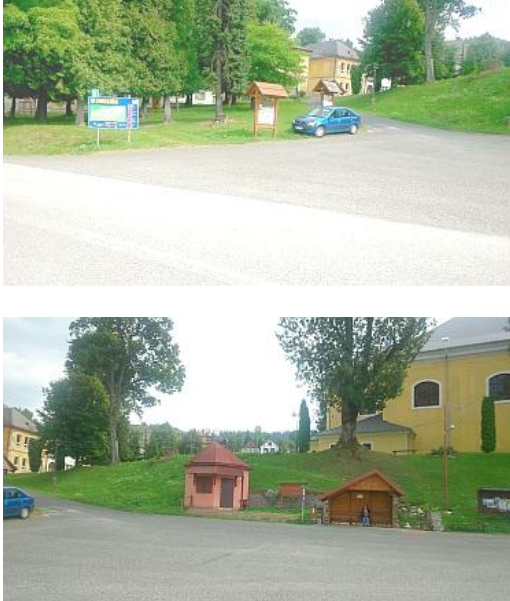
Č. na mape	Parc. číslo Popis umiestnenia	Fotografia aktuálneho stavu Dobová fotografia	Zeleň s pamiatkovou hodnotou Odporúčanie prístupu ošetrovania
7.	Námestie – drobná parková architektúra (informačné tabule, autobusová zastávka, murovaná stavba kiosku)

<p><b>Na námestí pod rímsko-katolíckym kostolom</b> sa nachádzajú rôzne informačné tabule, autobusová zastávka a menšia murovaná stavba kiosku. Táto drobná architektúra pôsobí nejednotne a je nízkej estetickej hodnoty. Nevhodne zapadá do prostredia a pôsobí rušivo.</p> <p><b>Odporúčanie:</b> Dizajnovo a výrazovo zjednotiť jednotlivé prvky drobnej architektúry. Konštrukcie by mali byť ľahké, jednoduché, z ušľachtilých materiálov (drevo, kov) a nemali by v prostredí pôsobiť v prostredí dominantne.</p>

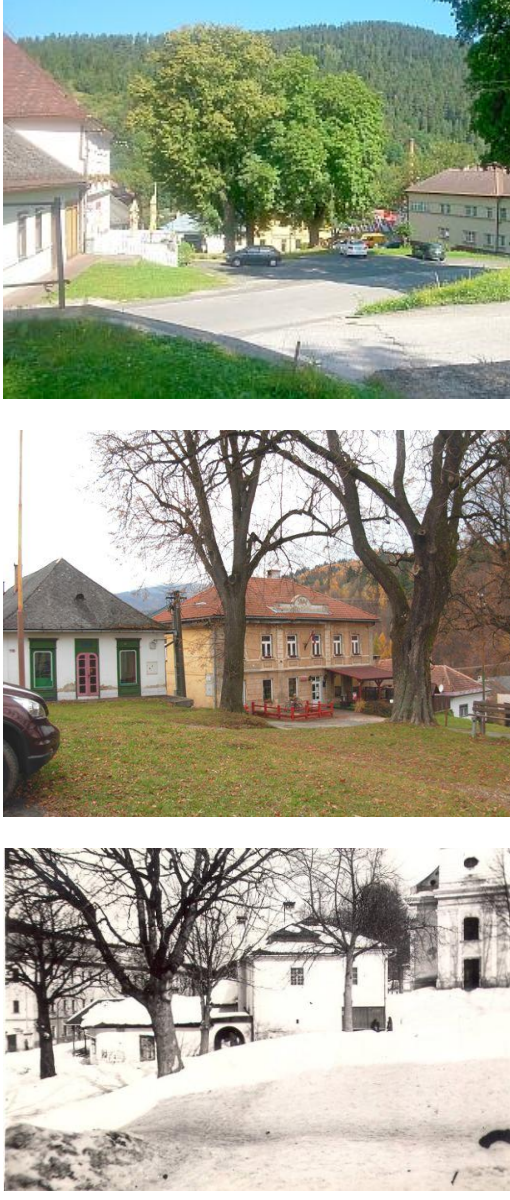
8.	Námestie- severozáp. časť

<p><b>Solitérna skupina v druhovom zložení lipa (Tilia sp.) a pagaštan (Aesculus).</b> Ide o hodnotnú porastovú skupinu vysadenú asi začiatkom 20. storočia. Stromy architektonicky vhodne zapadajú do prostredia a hmotovo vyvažujú stavebnú architektúru historických budov. Stromy sú v pomerne dobrom zdravotno-biologickom stave s menším množstvom suchých konárov.</p> <p><b>Odporúčanie:</b> Stromy je potrebné odborne arboristicky ošetriť – orez suchých konárov. V prípade potreby stabilizovať koruny (dynamická väzba koruny a redukcia koruny), vzhľadom k tomu že sa nachádzajú v blízkosti budov s väčším pohybom osôb.</p>

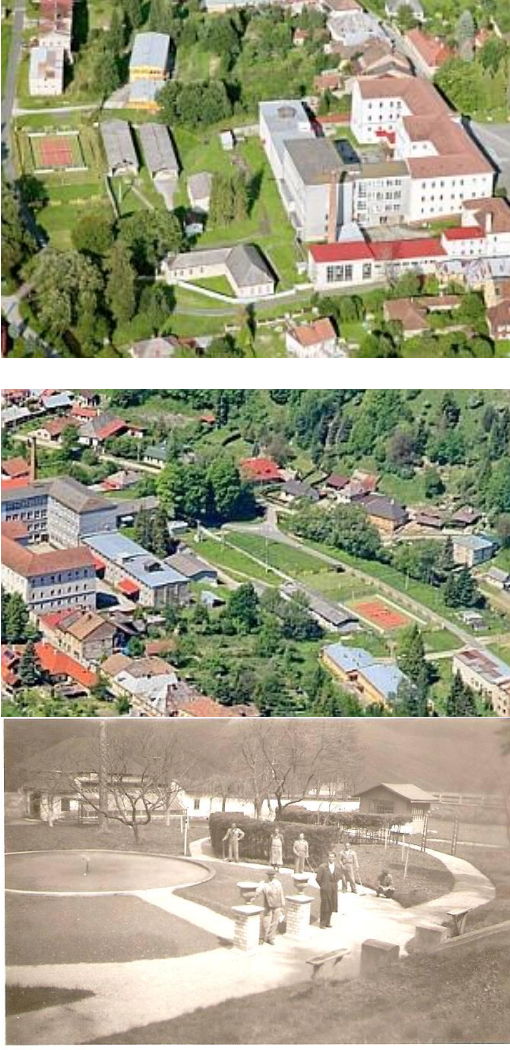
Č. na mape	Parc. číslo Popis umiestnenia	Fotografia aktuálneho stavu Dobová fotografia	Zeleň s pamiatkovou hodnotou Odporúčanie prístupu ošetrovania
9.	<b>Zeleň za Tabakovou továrňou</b>

<p>V súčasnosti <b>v areáli Tabakovej továrne</b> prevláda voľná trávnatá plocha s priečnym vyšliapaným chodníkom. Na východnom a západnom okraji sa nachádzajú menšie porastové skupiny listnáčov.</p> <p>V severovýchodnej časti je umiestnené multifunkčné ihrisko. Na historickej ortofotomape z roku 1950 a historickej fotografii je zobrazená sadovnícka úprava s centrálnym kruhovým záhonom a fontánou. Chodníky boli vedené priečne a prepájali jednotlivé vstupy do areálu. Park bol založený v prírodne – krajinárskom štýle ako zatrávená plocha s nepravidelne rozmiestnenými soliternými stromami a soliternými skupinami, pričom prevažovali voľné trávnaté plochy, takže sadovnícka úprava bola dosť otvorená.</p> <p><b>Odporúčanie:</b> Napriek tomu, že bola plocha sčasti zastavaná objektmi továrne, je možné čiastočne regenerovať pôvodnú parkovú úpravu. Vysadiť by sa mohli solitéry a solitérne skupiny listnatých drevín domáceho pôvodu (lipy, buky, javory, hraby, jasene...) tak, aby nebránili pohľadovým väzbám na hodnotné historické objekty. Chodníky by mali byť len prírodné – vyšliapané alebo mlatové v siločiach pohybu osôb.</p>

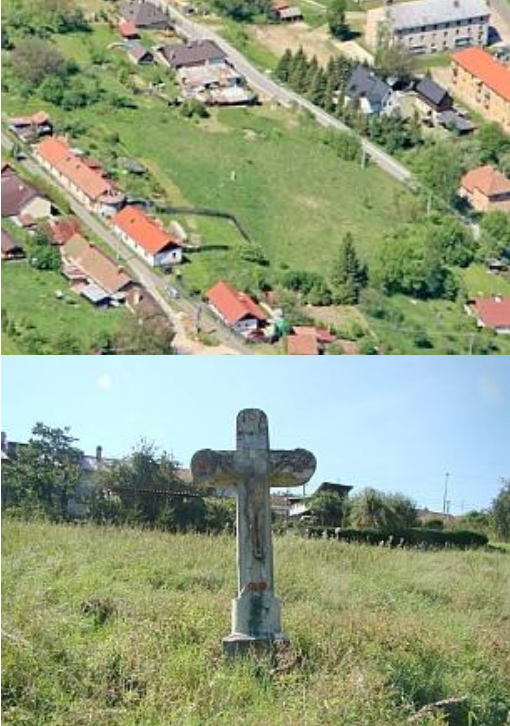
10.	<b>Morový cintorín na Baníckej ulici</b>

<p>Na mieste <b>bývalého morového cintorína</b>, ktorý sa už dlhšie nevyužíva, sa nachádza len voľná trávnatá plocha. Po jej obvode sa nachádza sčasti porastový veniec listnatých drevín (stromy a kry) a čiastočne zástavba.</p> <p><b>Odporúčanie:</b> Keďže ide o pomerne veľkú ucelenú nezastavanú plochu, odporúčame ju využiť ako pietne miesto (múzeum historických artefaktov, lapidárium, a pod.). Vysadiť sa tu môžu solitérne stromy (skupiny stromov), listnatých drevín domáceho pôvodu, ktoré budú podporovať parkovú oddychovú funkciu.</p>

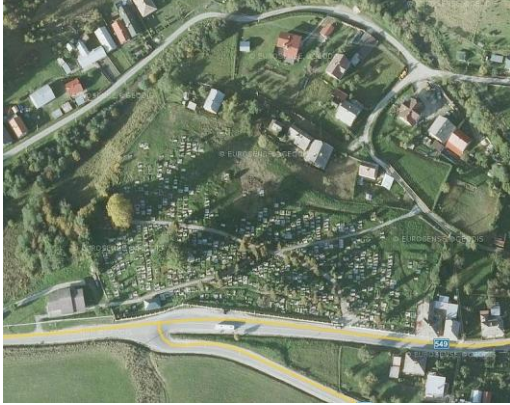
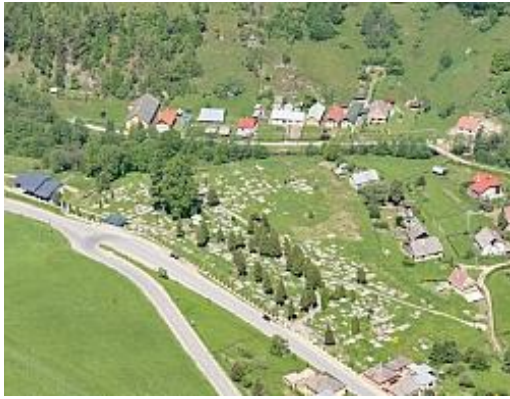
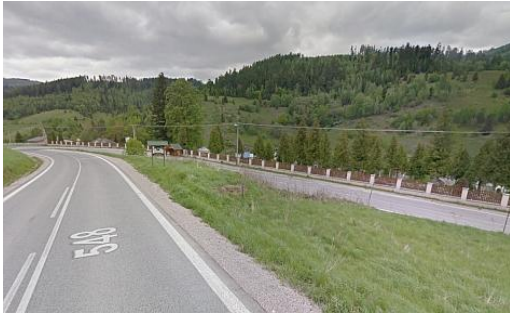
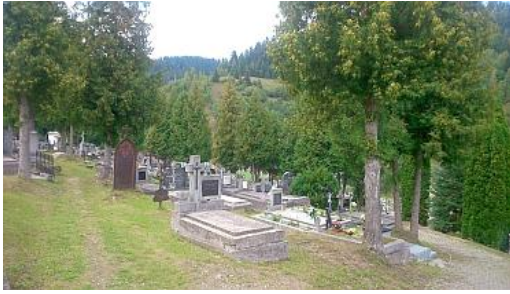
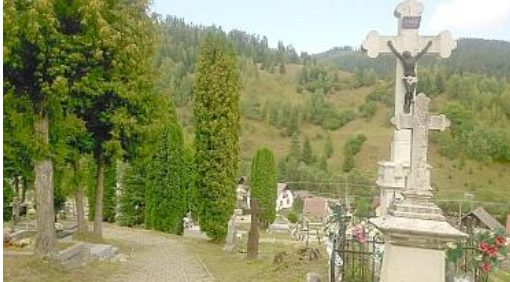
Č. na mape	Parc. číslo Popis umiestnenia	Fotografia aktuálneho stavu Dobová fotografia	Zeleň s pamiatkovou hodnotou Odporúčanie prístupu ošetrovania
11.	Cintorín

<p><b>Na cintoríne</b> sa nachádzajú tuje západné (<i>Thuja occidentalis</i>) ako lemovanie chodníkov. Tuje rastú v nezapojených radoch, pričom sú vnímané väčšinou ako solitéry v trávinatej ploche. Tuje sú cudzokrajné dreviny, ktoré nie sú druhovo najvhodnejšie v tomto prostredí, ale vzhľadom na to, že okolitá krajina je tvorená ihličnatými lesmi – smrečinami, tuje na cintoríne svojím habitom (tvarom korún) nepôsobia rušivo a je možné ich v tomto prostredí akceptovať.</p> <p><b>Odporúčanie:</b> Zachovať jestvujúcu zeleň na cintoríne (tuje) a zatravnené plochy. Zachovať čo najviac trávnatých plôch bez spevňovania. Zachovať súčasný pomer voľných trávnatých plôch a spevnených plôch, ktoré sú zatiaľ vo vyváženom pomere. Ak by pribúdali na cintoríne ďalšie hroby a iné spevnené plochy na úkor zelene (trávnatých plôch), mohla by vzniknúť takmer ucelená spevnená plocha. To už by pôsobilo v prostredí rušivo, najmä z diaľkových panoramatických pohľadov z horných častí nad Smolníkom.</p>

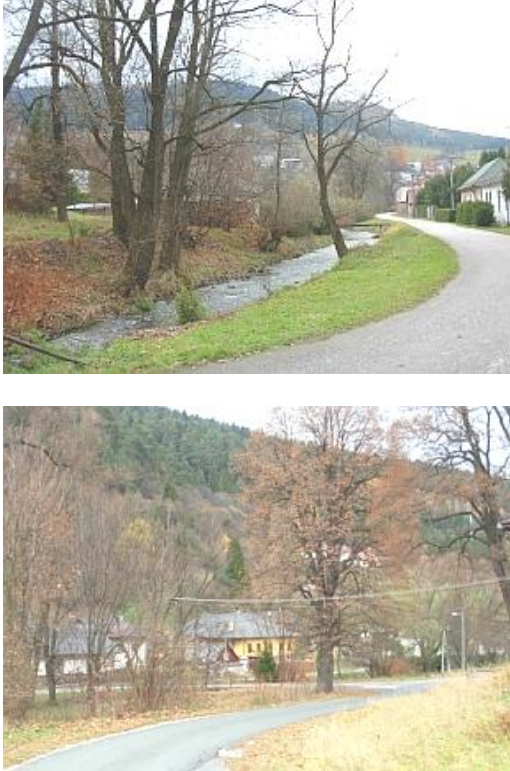
Č. na mape	Parc. číslo Popis umiestnenia	Fotografia aktuálneho stavu Dobová fotografia	Zeleň s pamiatkovou hodnotou Odporúčanie prístupu ošetrovania
13.	Zeleň okolo vodného toku

<p>Zo severu pamiatkovej zóny obmýva <b>potok z názvom Smolník</b>. Vodný tok má sčasti zachovanú prirodzenú pobrežnú vegetáciu a čiastočne sú brehy zatrávnené. Tento brehový porast tvorí plošno-priestorovú štruktúru zelenej hmoty, ktorá vhodne dotvára prostredie.</p> <p><b>Odporúčanie:</b> Zachovať a neodstraňovať pobrežnú vegetáciu. Udržiavať pobrežnú vegetáciu v dobrom zdravotno-biologickom stave, predovšetkým mechanickým odstraňovaním invázných druhov (pohankovec čínsky, javorovec jaseňolistý) a zdravotne nevyhovujúcich drevín. Chemická likvidácia invázných drevín nie je vhodná, lebo porast sa nachádza v blízkosti vodného toku. Zároveň je potrebné tieto porasty obnovovať druhmi, ktoré znášajú vyššiu hladinu spodnej vody napríklad: jelša lepkavá (<i>Alnus glutinosa</i>), vrba biela (<i>Salix alba</i>), vrba krehká (<i>Salix fragilis</i>), topoľ biely (<i>Populus alba</i>), topoľ sivý (<i>Populus canescens</i>), topoľ čierny (<i>Populus nigra</i>), jaseň štíhly (<i>Fraxinus excelsior</i>) a iné.</p>

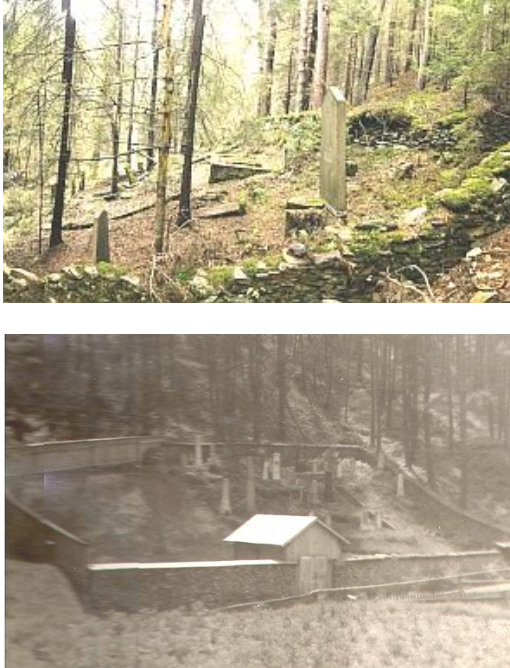
14.	Židovský cintorín (mimo PZ)

<p><b>Židovský cintorín</b> sa nachádza východne od sídla, v lesnom prostredí. Zachovali sa tu fragmenty sepulchrálnej architektúry a čiastočne kamenný ohradový múrik. V interiéri a exteriéri cintorína sa nachádzajú lesné dreviny zmiešaného porastu s prevahou ihličnanov, najmä smrekov (<i>Picea abies</i>). Lesný porast vhodne dotvára a estetizuje prostredie cintorína. Niektoré stromy vyrastajú priamo z hrobových miest alebo sú v tesnej blízkosti hrobov.</p> <p><b>Odporúčanie:</b> Vhodne ošetrovať lesný porast (odstraňovať suché a zdravotne nevyhovujúce jedince, aby neohrozovali zlomom alebo výratom architektúru cintorína. Ďalej je potrebné odstraňovať dreviny, ktoré sa nachádzajú priamo na hroboch alebo rastú v ich tesnej blízkosti a môžu ich koreňmi deštruovať. Odôvodnené výruby sa budú vykonávať s maximálnou opatrnosťou tak, aby nedošlo k poškodeniu hrobov. Výrub drevín na kritických miestach, kde by mohlo dôjsť k poškodeniu hrobov, bude realizovaný po častiach (metóda per partes), pričom bude spúšťanie jednotlivých častí istené lanami.</p>
