č. na mape	Názov NKP č. ÚZPF adresa, parc.č.	Fotografia aktuálneho stavu Fotografia historická	Popis pamiatkových hodnôt národnej kultúrnej pamiatky
1.	HOSTINEC PRÍCESTNÝ Č. ÚZPF 704/1 Námestie č. 10 Č. parc. 8	         	<p>Hostinec v strede námestia postavili v r. 1828/29, na poschodí s divadelnou sálou s javiskom, šatňami a skladom kulís. Niesol názov Čierny orol neskôr hotel Alžbeta. Vo východnej časti objektu bola miestnosť pre kasíno, založené v r. 1832. Na prízemí bola aj reštaurácia. Hostinec slúžil aj na ubytovanie pre hostí. Objekt získal nový rozmer na konci 19. storočia, po ukončení činnosti Palatínovho divadla (stálo v areáli Tabakovej továrne). Toto profesionálne divadlo malo vlastné otočné javisko, ktoré potom preniesli a nainštalovali na poschodí hostinca. Divadlo takto v Smolníku nezaniklo, len získalo nový priestor. V roku 1922 pri rekonštrukcii celého objektu však divadelnú sálu kompletne prestavali, pretože pódium zaberalo asi jej polovicu a inštalovali menšie pódium.</p> <p>Poschodová budova niekdajšieho hostinca, hotela i divadla je charakteristickou ukážkou účelovej stavby s dekoratívnymi architektonickými prvkami klasicistického štýlu prvej polovice 19. storo

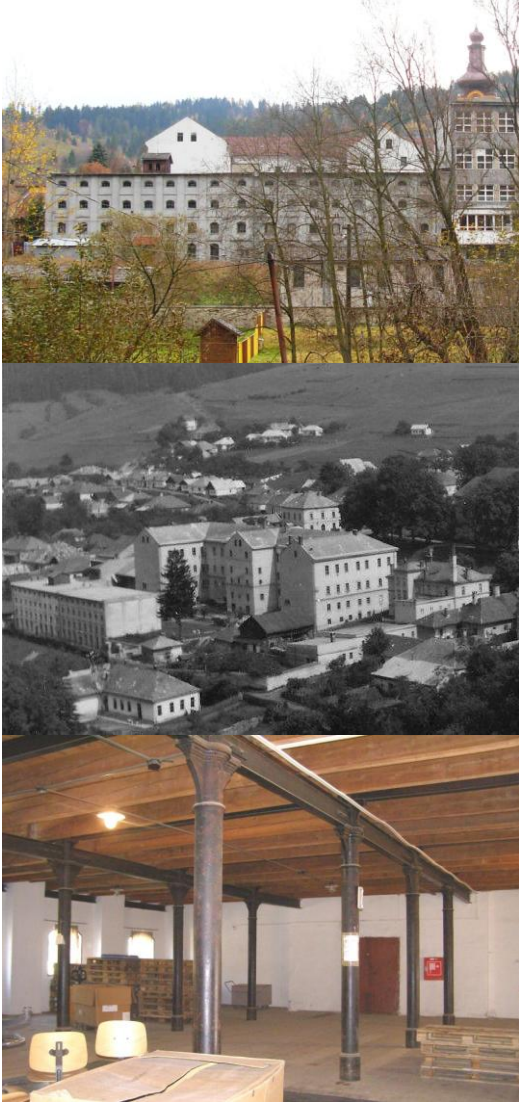
č. na mape	Názov NKP č. ÚZPF adresa, parc.č.	Fotografia aktuálneho stavu Fotografia historická	Popis pamiatkových hodnôt národnej kultúrnej pamiatky
9.	SKLAD tabaku Č. ÚZPF 11882/2 Č. súp. 584 Č. parc. 88/11

<p>Bloková jednotraktová stavba na obdĺžnikovom pôdoryse stavaná do svahu, z južnej strany trojpodlažná, zo severnej strany štvorpodlažná, pričom prvé podlažie na južnej strane je polozapusteným suterénom. Jednotlivé podlažia v interiéri sú prepojené centrálnym dreveným dvojramenným schodiskom. Priestory sú členené po dĺžke dvomi radmi liatinových stĺpov s oceľovými nosníkmi podopierajúcimi stropy. Na treťom podlaží stĺpy nahradili drevené stojky so šikmými vzperami a väzníkmi podopierajúcimi trámový strop s miernym spádom so strán. Objekt skladu tabaku je neoddeliteľnou súčasťou areálu tabakovej továrne, ktorý vznikol po prestavbe a zmene funkcie pôvodnej budovy Kammerhofu. Objekt má hodnotu architektonicko-historickú, ako súčasť uceleného areálu tabakovej továrne z 2. polovice 19. storočia. Umelecko-historické pamiatkové hodnoty predstavujú architektonické a remeselné detaily i zachované technické riešenia charakteristické pre industriálnu architektúru.</p> <p>Objekt má urbanistickú hodnotu v rámci areálu továrne, kde medzi ním a budovou továrne bol prietor, ktorý sa využíval na verejné podujatia v meste. Je dokladom použitia liatinových konštrukcií, reprezentujúcich súdobý stavebný vývoj druhej polovice 19. storočia.</p>

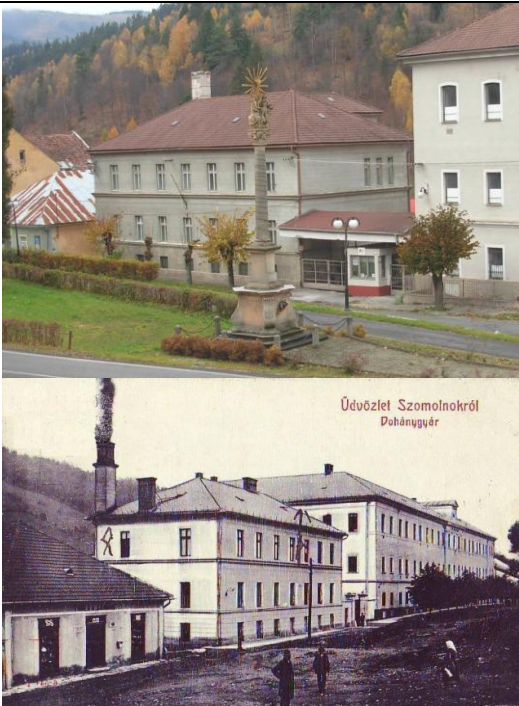
10.	DOM BYTOVÝ schodiskový, solitér Č. ÚZPF 11882/3 Č. súp. 578 Č. parc. 88/9

<p>Objekt postavili pri obnove fabriky po požiari v roku 1905. Budovu bola postavili na mieste zničenej kaplnky sv. Ducha. Objekt svojím výrazom prispôbili vzhľadu vedľa stojacej továrne, a tak fasády dostali klasicizujúci výraz s horizontálnym akcentom pomocou ríms, sokla a plytkou pásovou bosážou na všetkých podlažiach. Je to bloková dvojtraktová stavba na obdĺžnikovom pôdoryse s vystupujúcim rizalitom schodiska na severnej fasáde a s pristavaným jednotraktovým krídlom na západnom okraji parcely. Typologicky ide o schodiskový bytový dom so štyrmi bytmi, s pristavanou administratívnou časťou. Obytný objekt je súčasťou areálu tabakovej továrne, kde slúžil pre bývanie vedenia továrne, pričom súčasťou objektu bola stolárska dielňa na prízemí, prepojená pôvodne so stolárskym skladiškom na mieste dnešnej dvorovej prístavby.</p>
