Uličný interiér
Fasády, slohové rekonštrukcie

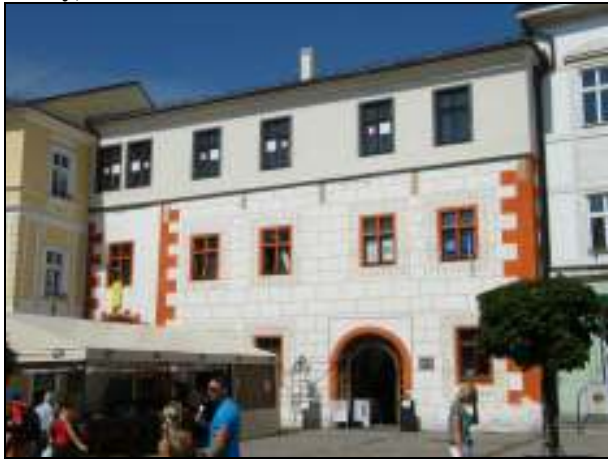
1. Námestie SNP 14. Maľovaná renesančná výzdoba na východnej strane fasády.

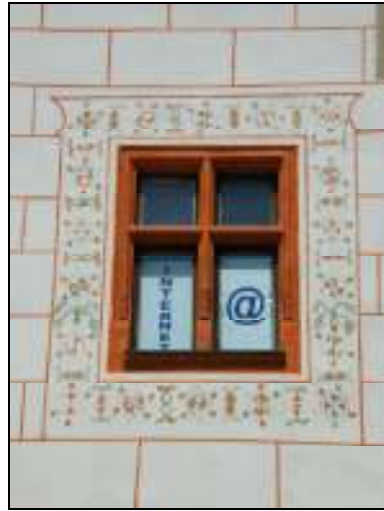
2. Detail maľovanej renesančnej výzdoby okolo okna na 1.NP.

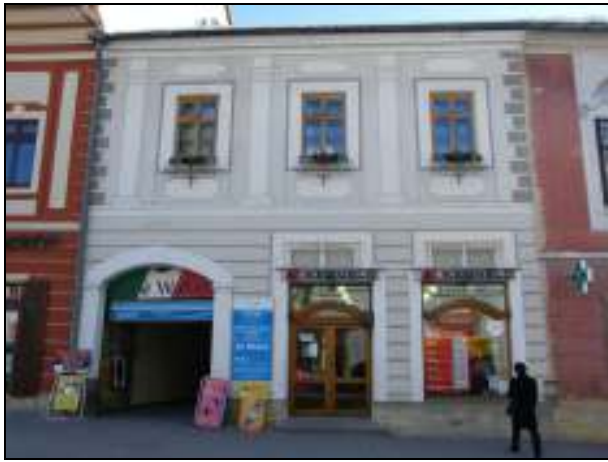
7. Dolná 1. Prezentácia neskorogotických okien na 1.NP a rekonštrukcia neskorobarokovej maľovanej výzdoby s členením iluzívnymi pilastrami, koniec 18. storočia

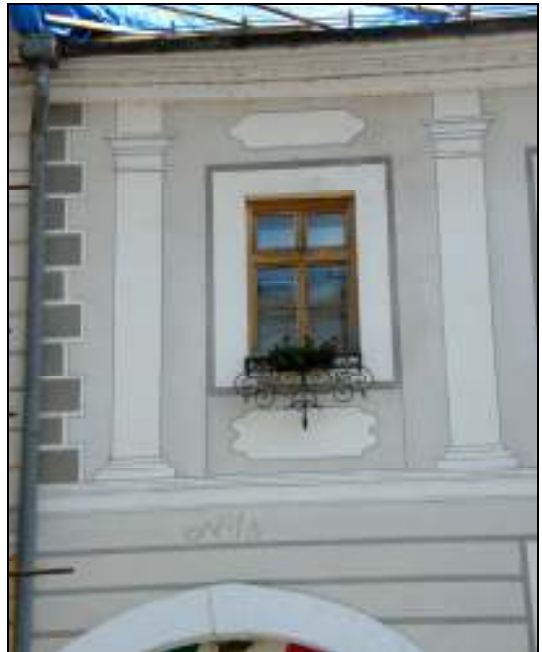
8. Dolná 1. Rekonštrukcia neskorobarokovej maľovanej výzdoby na 2.NP fasády s členením iluzívnymi pilastrami, koniec 18. storočia.

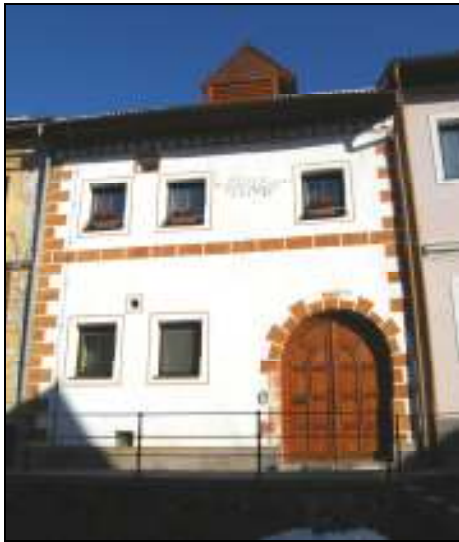
13. Horná Strieborná 14. Rekonštrukcia neskororenesančnej maľovanej výzdoby s plošným kvádrovaním z roku 1636 a 1641.

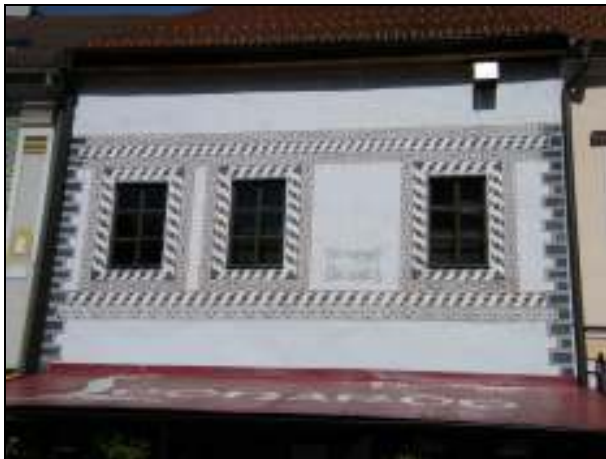
15. Dolná 28. Rekonštrukcia neskororenesančnej maľovanej výzdoby z roku 1637 s esovkovými motívmi.

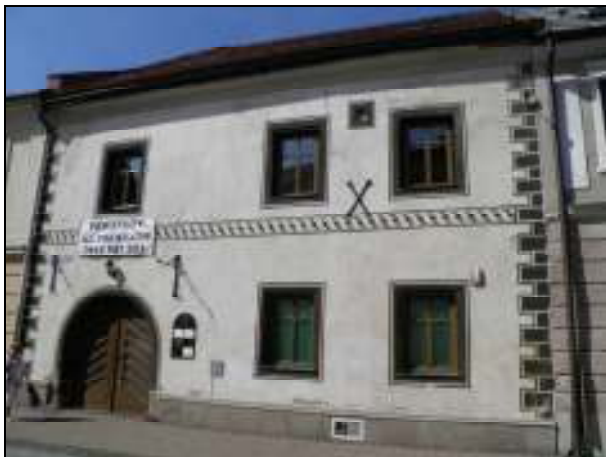
17. Lazovná 5. Rekonštrukcia neskororenesančnej maľovanej výzdoby z obdobia okolo roku 1630 s esovkovými motívmi.

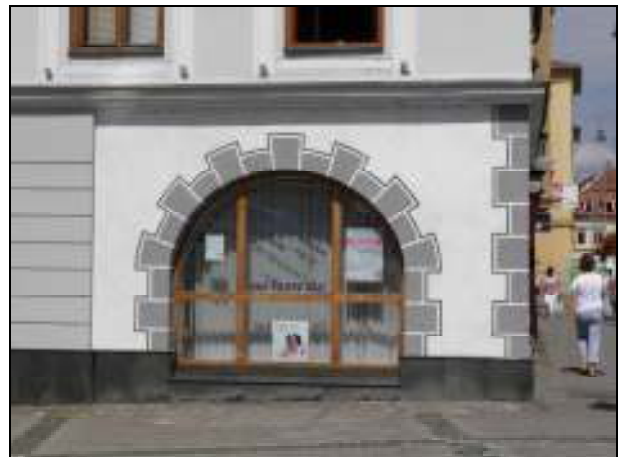
18. Námestie Štefana Moysesa 11. Rekonštrukcia neskororenesančnej výzdoby na otvore podlubia.

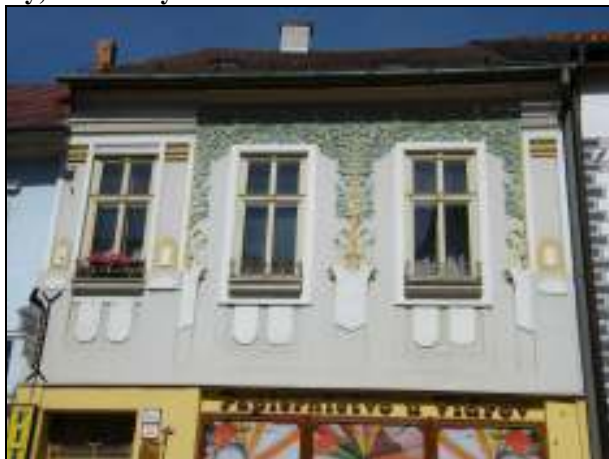
19. Dolná 30. Detail secesnej štukovej výzdoby na 2.NP hlavnej fasády, okolo roku 1915.

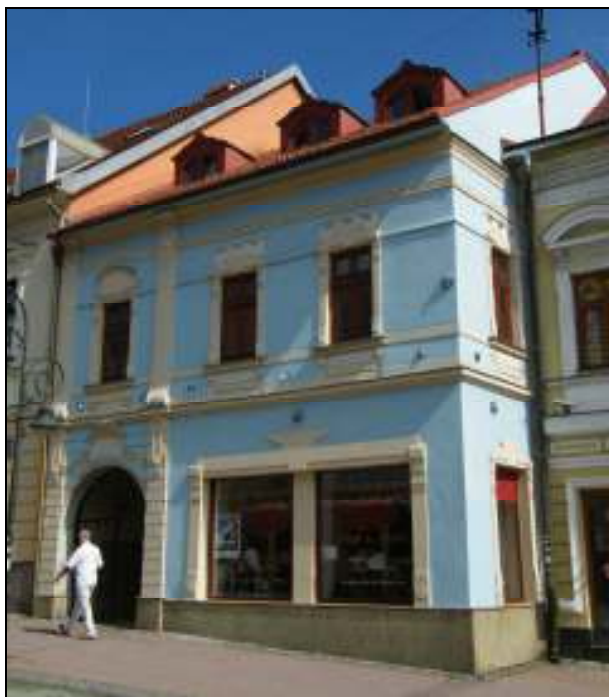
21. Dolná 21. Detail secesnej štukovej výzdoby na 2.NP hlavnej fasády, okolo roku 1915.

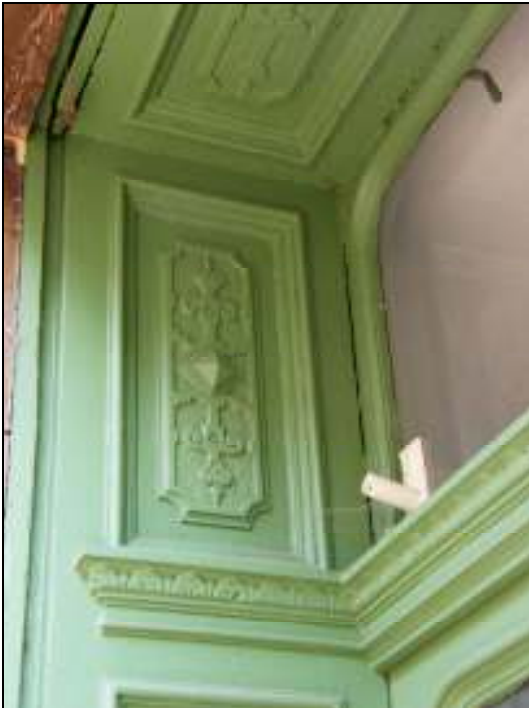
35. Dolná 7. Detail kazetovaného obkladu na ostení vstupu, koniec 19. storočia.

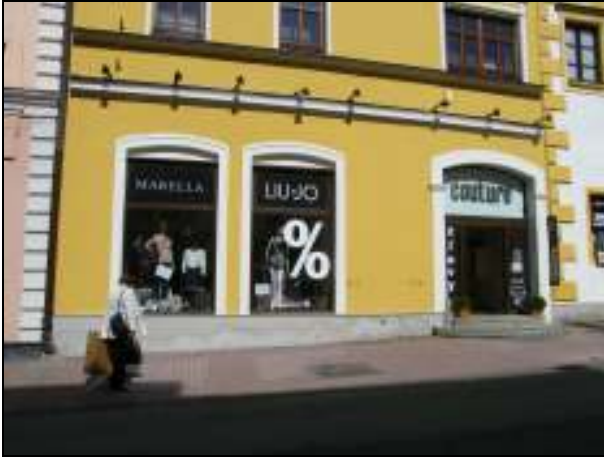
37. Dolná 10. Neprimeraná veľkosť otvorov v mieste pôvodných okien, nevhodný tvar výkladov so segmentovým záklenkom.

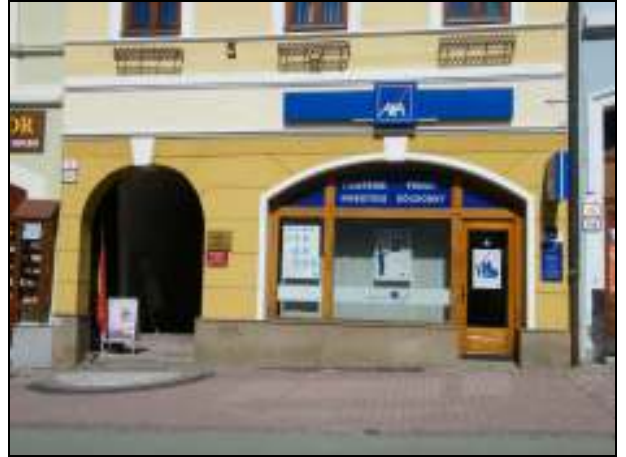
38. Dolná 18. Neprimeraná veľkosť otvoru v mieste pôvodných okien, nevhodný tvar výkladu so segmentovým záklenkom.

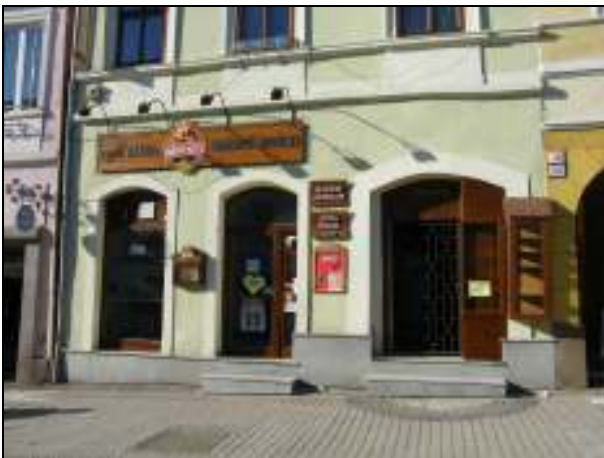
39. Dolná 20. Neprimeraná veľkosť otvorov v mieste pôvodných okien, nevhodný tvar výkladov so segmentovým záklenkom.

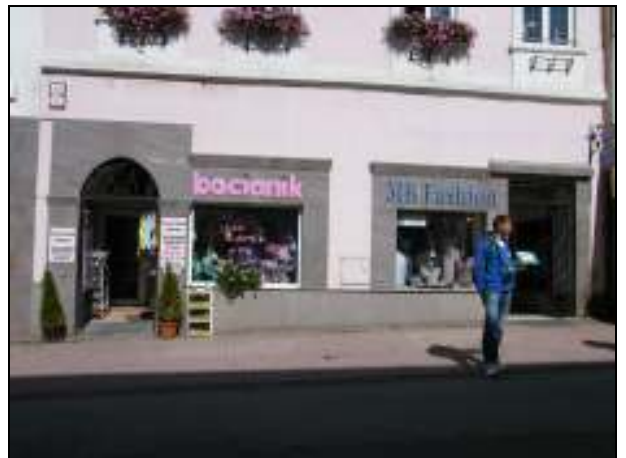
40. Dolná 22. Nevhodné obloženie otvorov kamenným obkladom, plošné obloženie vľavo, tvary obloženia s náznakom rímsy, zdôraznenie sekundárneho vstupu z ulice na úkor pôvodného vstupu.

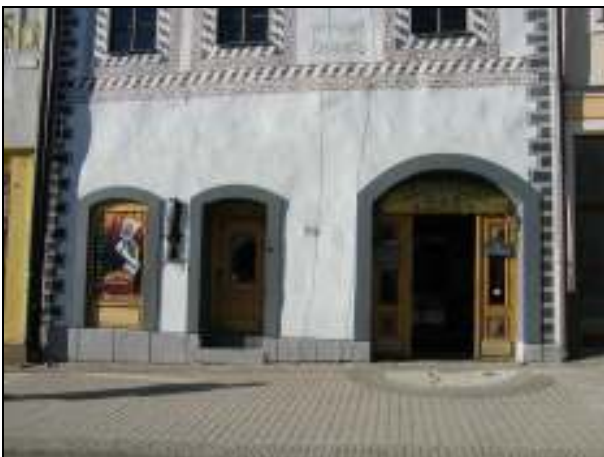
41. Dolná 20. Neprimeraná veľkosť otvorov v mieste pôvodných okien, nevhodný tvar výkladov so segmentovým záklenkom.

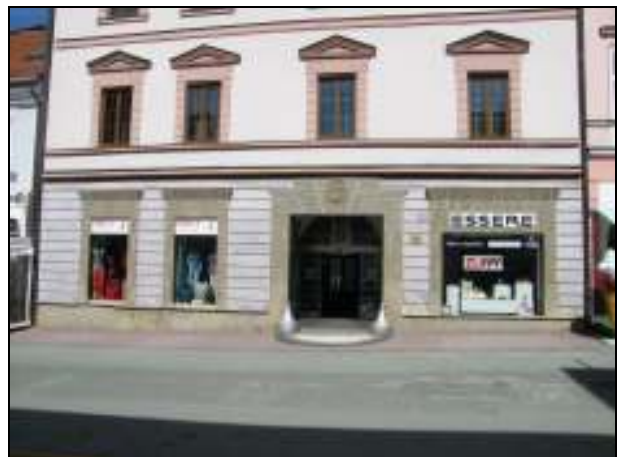
42. Dolná 18. Nevhodné obloženie otvorov kamenným obkladom, tvary obloženia s náznakom rímsy.

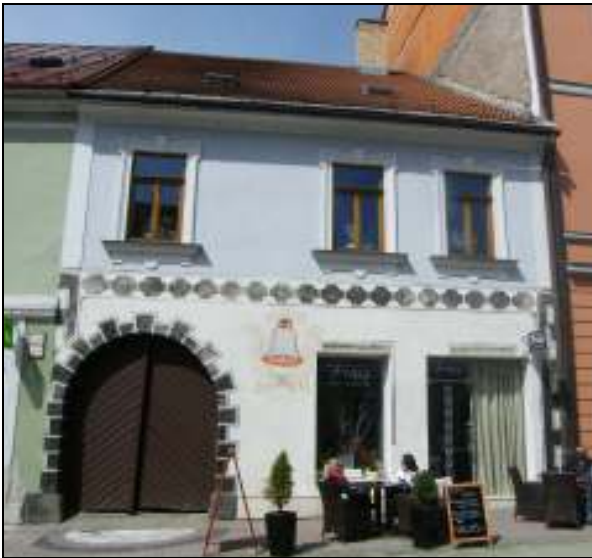
43. Dolná 42. Slohovo rekonštruovaná fasáda v neskorobarokovom výraze, veľkosť otvorov vpravo, odstránenie neskorobarokovej brány, osadenie presklených automatizovaných dverí.

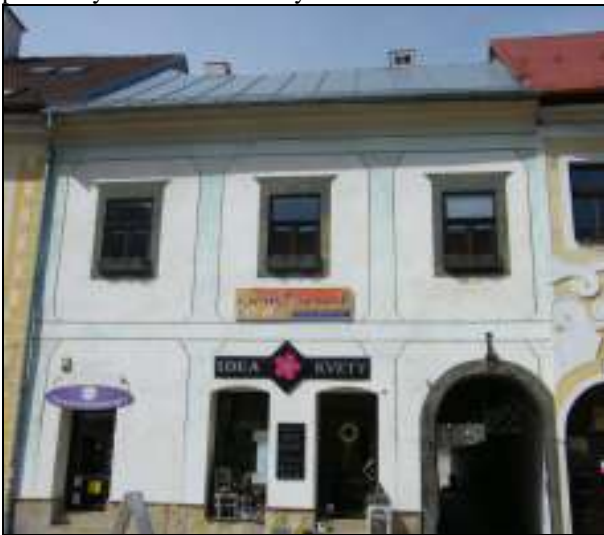
44. Dolná 48. Novodobé sekundárne vybrané vstupy z ulice, segmentové ukončenie otvorov na slohovo rekonštruovanej fasáde.

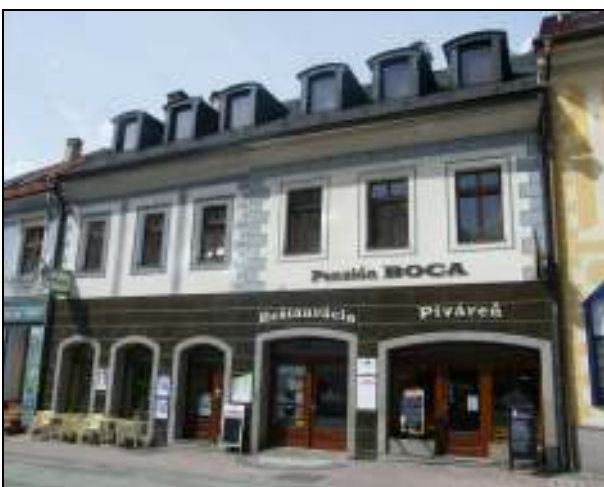
45. Dolná 52. Nevhodný tvar výkladov so segmentovým záklenkom, vpravo od vstupu do prejazdu široký segmentovo ukončený otvor.

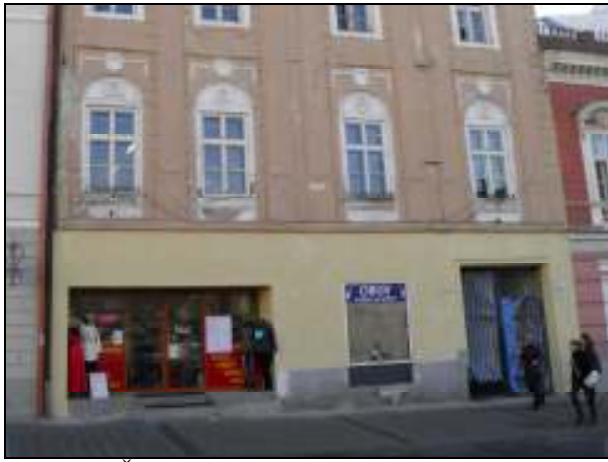
46. Námestie Štefana Moysesesa 6. Neprimeraná veľkosť otvoru vľavo, jeho šírka, konštrukčné riešenie výplne, odsadenie zasunutím od líca fasády.

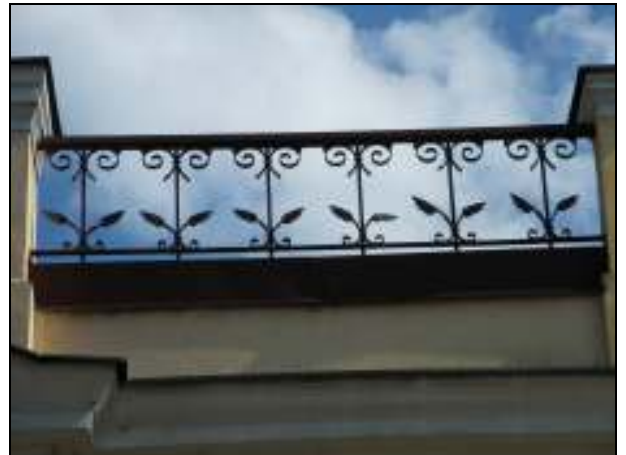
61. Dolná 7, meštiansky dom. Atikové ukončenie hlavnej fasády s kovanou výplňou, koniec 19. storočia.

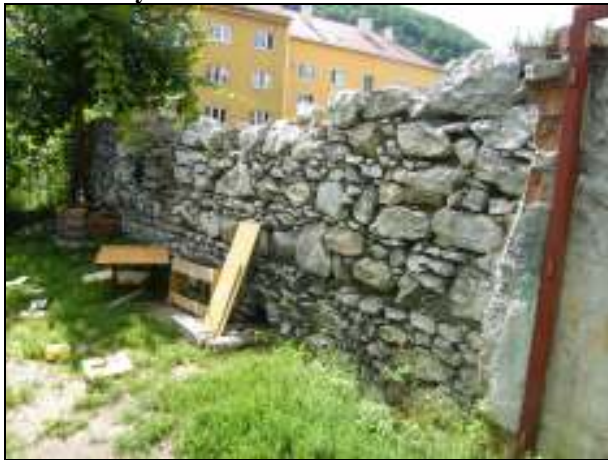
66. Parcelačný múr z riadkového muriva medzi meštianskymi domami na Dolnej 15 a 17.

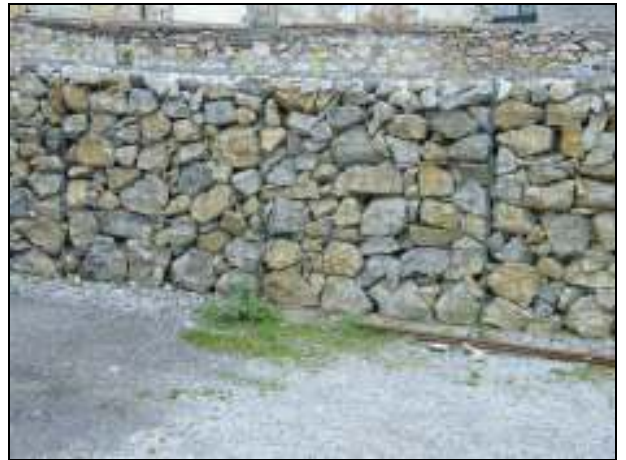
67. Náznaková rekonštrukcia parcelácie v tvare gabiónového muriva, júl 2014.
