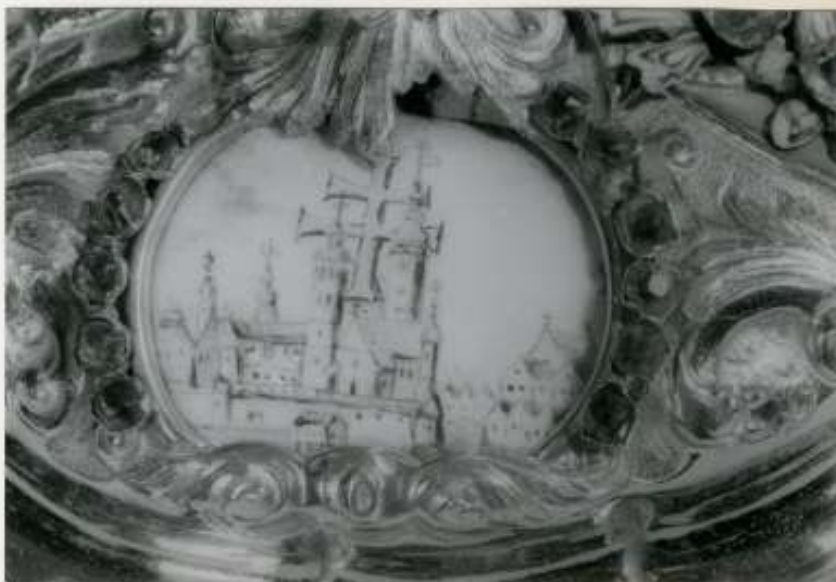
4. Detail emailového medailónu s pohľadom na žilinský mestský hrad a opevnením v popredí.
Archív ŠUPS č.neg. 60 993

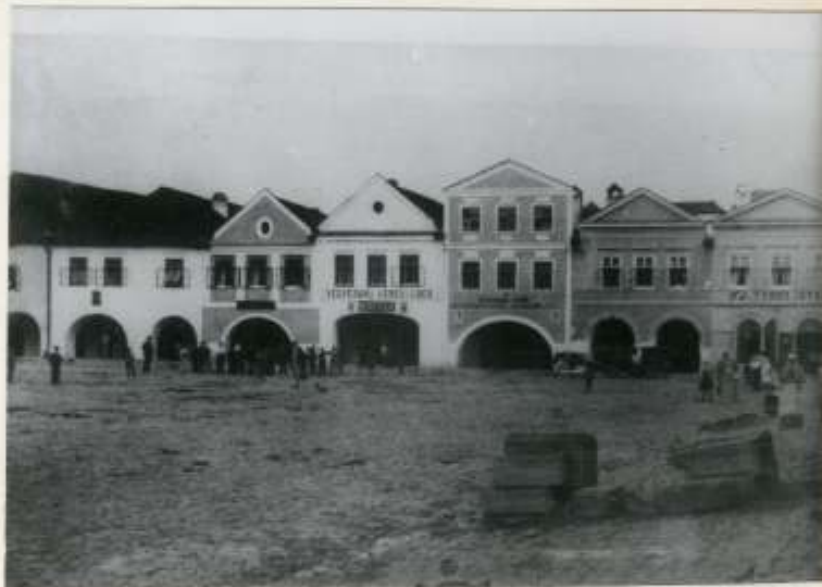
8. Pohľad na časť námestia v čase pred požiarami v roku 1886, ktorý nám predstavuje objekty so štítovým ukončením striech v klasicistických proporciách.
Foto SÚ ZSA 19/81 Kratochvíl

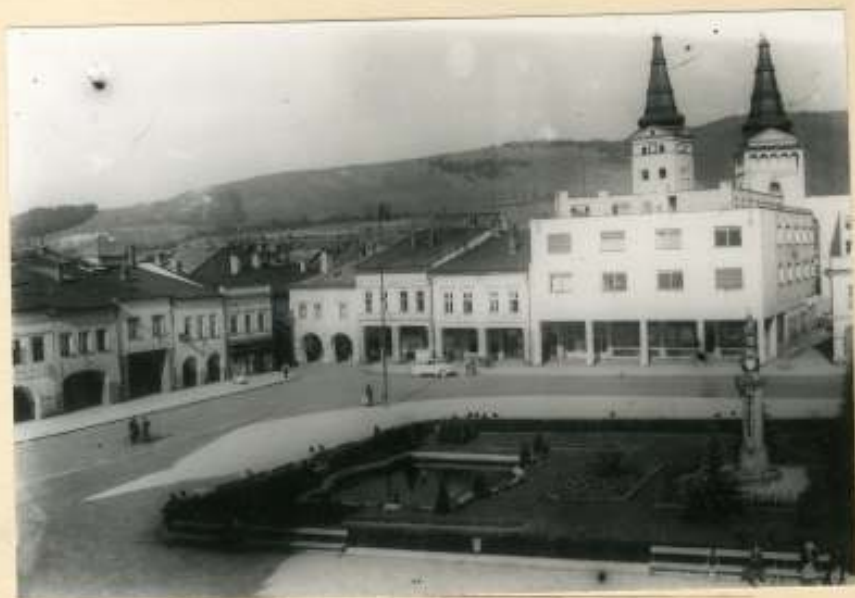
14. Pohľad na tú istú situáciu z rokov 40-tych. Funkcionalistický objekt / pôvodne banka / autora Weimurna svojím merítkom narušil vzťahy dominant veží k námestiu, ako aj rytmus vytvorený drobnými hmotami meštianskych domov.
 Archív ŠUPS č.neg.62 822

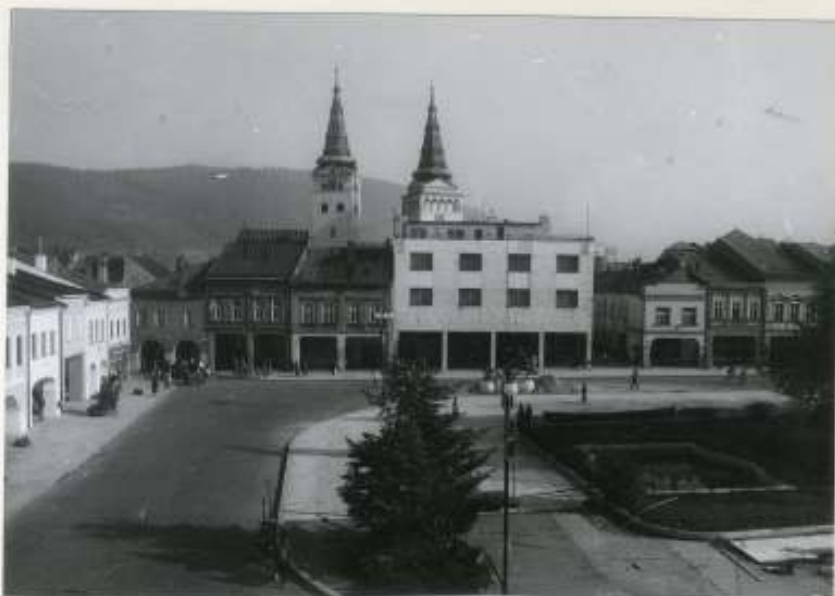
19. Súčasný stav historického jadra s pohľadom na veže. V popredí nevyvážená funkcionalistická architektúra z 30-tych rokov narušujúca pravidelný rytmus historickej sústavy. V popredí nevhodná úprava námestia travertínovými doskami a nevhodné osvetľovacie telesá.
foto Jurík 1988

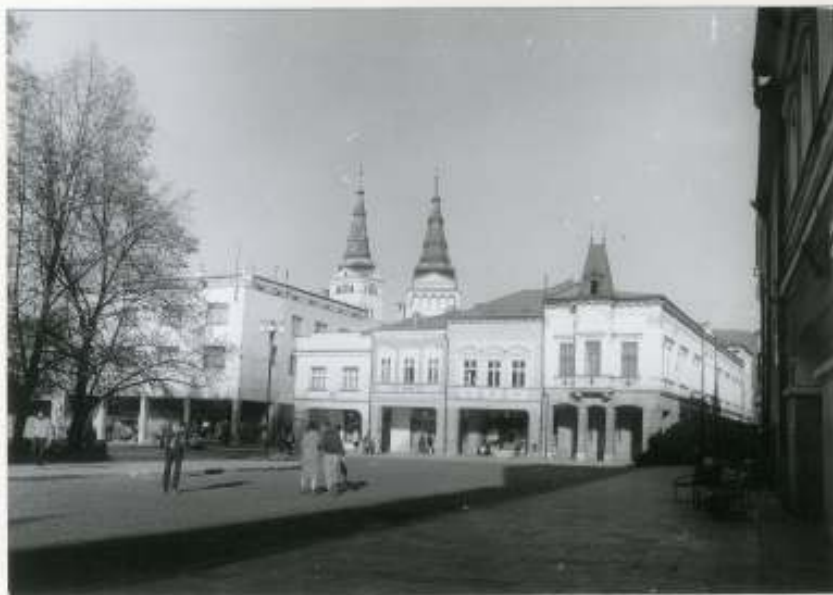
20. Pohľad na blok C - s pohľadom na obnovu radnicu. I z tejto polohy je jasne vnímateľné porušenie merítka a nevhodnosť vstupu funkcionalistickej architektúry v proporciách rozporných s daným prostredím do najcennejších priestorov HJ.
foto Jurík 1988

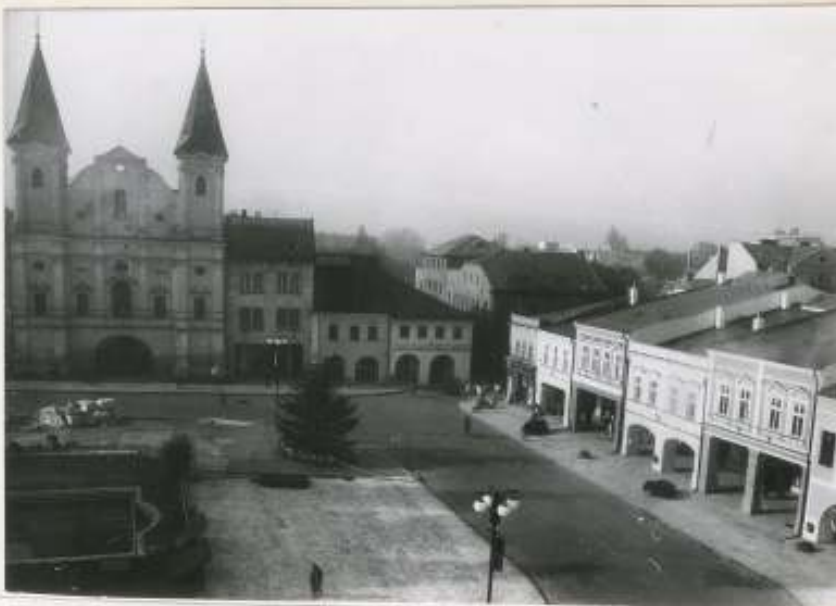
21. Záber na plochu námestia nám dáva predstavu o skllne striech, ich neestetickom plechovom prekrytí ako i o terajších úpravách námestia, ktoré si vyžadujú reanimovať,
foto Jurák 1988

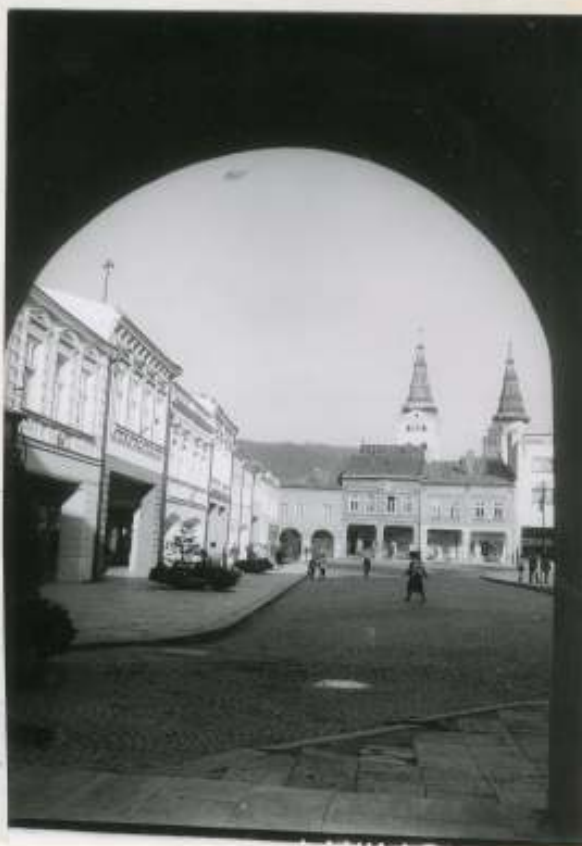
22. Pohľad chodca na priečelie bloku D je charakteristický pre uvedomenie si porušenia merítka architektúr obklopujúceho priestor námestia po strate ich charakteristických striech súvisiacich s celkovým urbanistickým chápaním priestoru. Fasády ukončené strešnou rímsou vyznievajú plochostropce bez priestorového účinku a hravosti striech, charakteristických pre stredo-
veký urbanizmus.
foto Jurák 1988

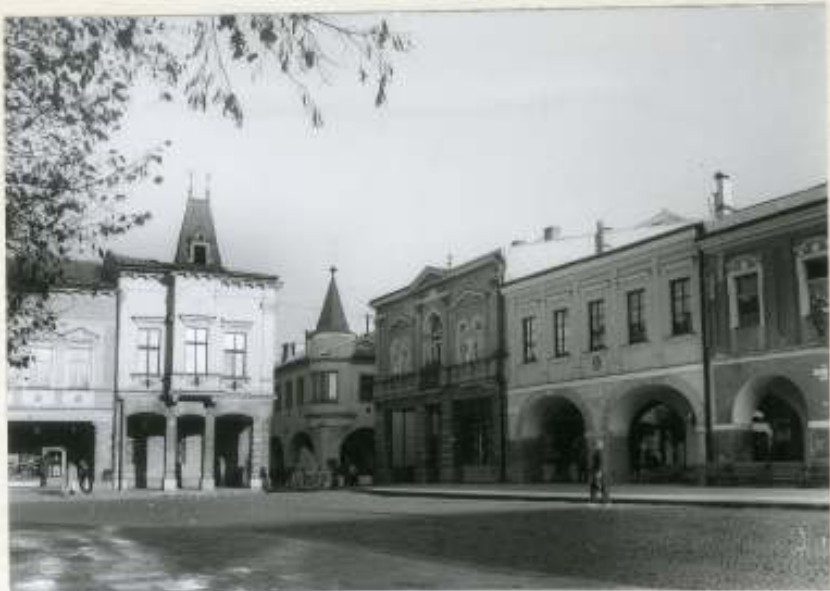
23. Časť priestoru nám. Dukly. Obnovené objekty radnica č.l. a obj.č.31. V pozadí objekt s vežičkou obnovený pre účely SZM. Záber prezentuje vyváženosť architektúr /až na riešenie striech/ v priestore, kde nebola realizovaná žiadna neprimeraná dostavba.
foto Jurík 1988

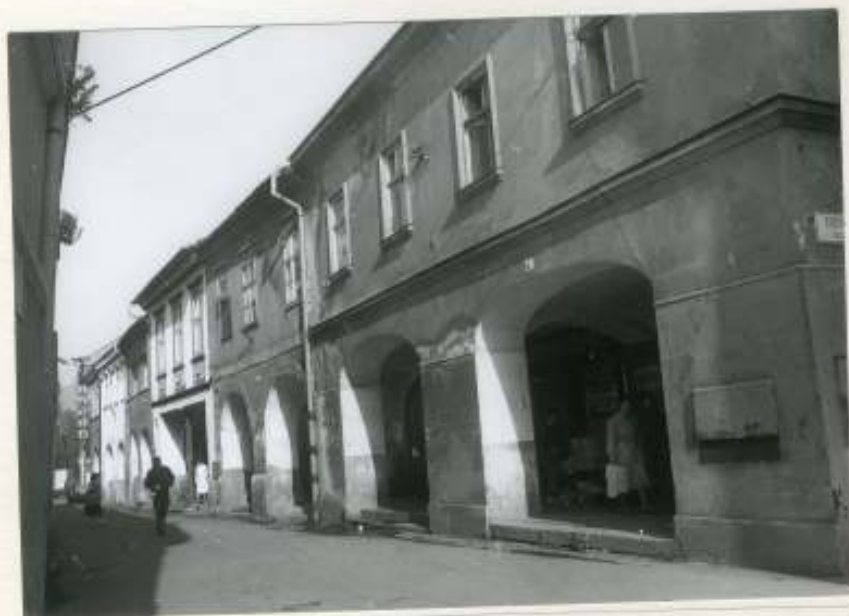
24. Pohľad na súvislý rad arkád na Honžovej ulici, prezentujúci špecifický a vystupujúci charakter žilinského historického jadra.
foto Jurík 1988

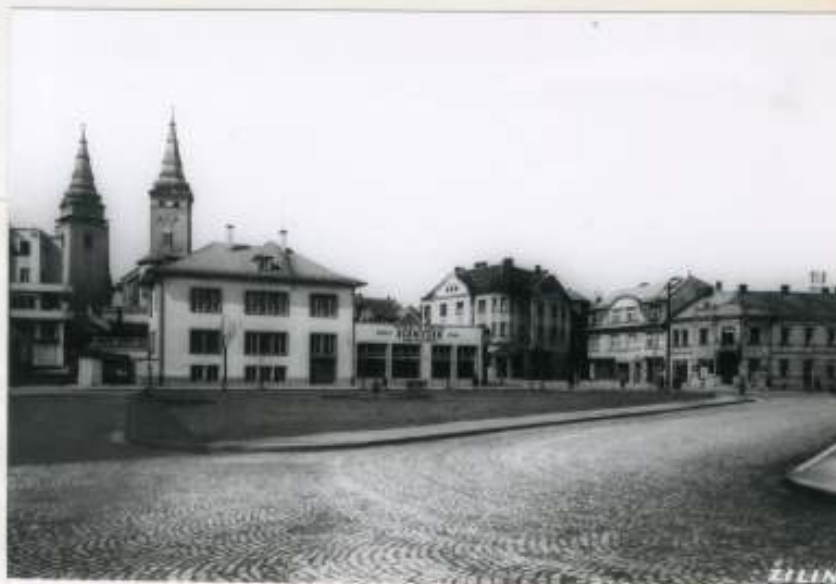
28. Záber z ulice Marxa-Engelsa k nám.SNP. Useknuté domoradia sú otočené slepými fasádami do mestských interiérov so snahou o ich "výtvarné dotvorenie" reklamnými nápismi. Náletová zeleň medzi plochou parkoviska a sbytkom zástavby len zdôrazňuje nemestotvorné priestory. Plochu je žiadúce zastavať v zmysle pokynov pre R/18
 foto Jurík 1988

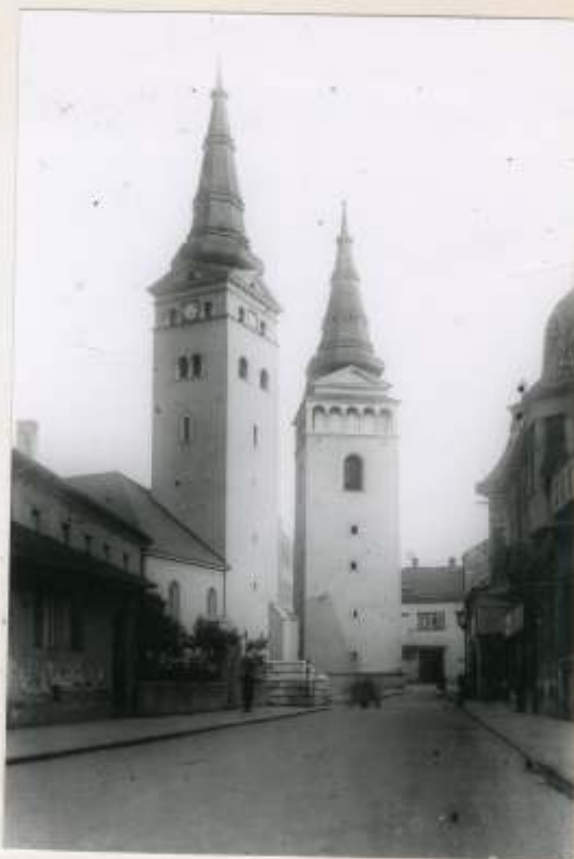
30. Tá istá situácia snímaná až z ulice Marka-Engelsoa. Až na niekoľko objektov bola pôvodná zástavba bloku asanovaná, na jej mieste v exponovanej polohe vstupu do MPR bolo vybudované parkoviisko. Ponechané objekty tvoria nesúvislú zástavbu, pričom z tejto polohy sú vnímateľné hlavne slepé fasády objektov. Plochu je nutné bezpodmienečne zastavať a usatvoriť prstenec historického jadra. Vzhľadom na exponovanosť polohy je možné lokalitu využiť pre kultúrno spoločenské účely viď text ZPS.
 Foto Jurík 1988

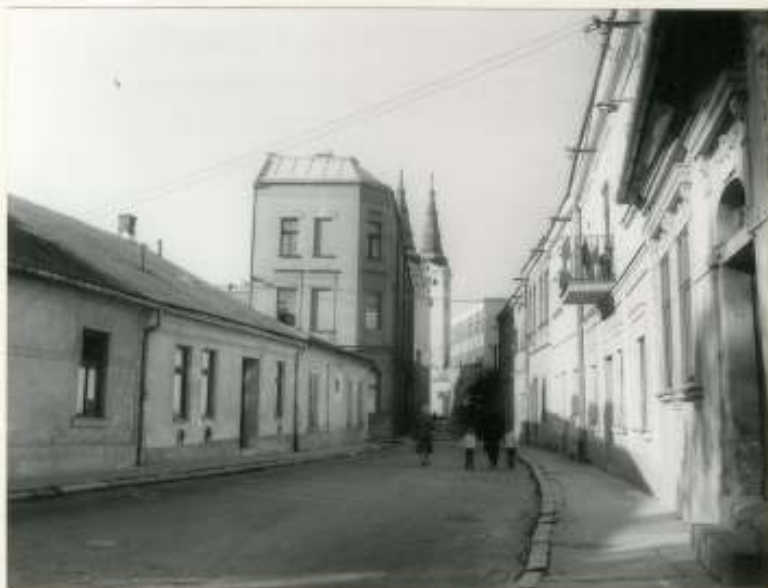
32. Tá istá situácia v súčasnosti. V zábere časť
R 17/J. V pozadí dominujúca veža kostola a
zvonice.
foto Jurík 1988

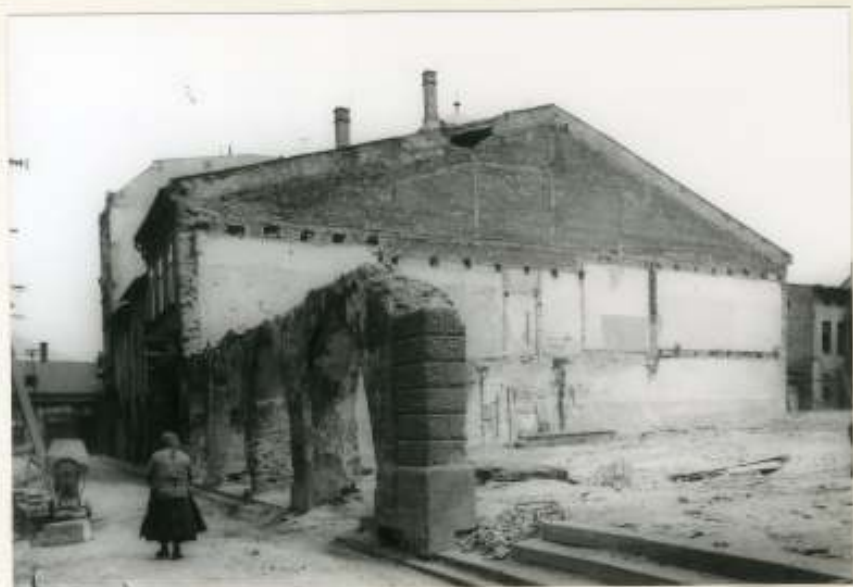
33. Radničná ul. 4,6 pohľad na zdemolovaný objekt z jktorého boli ponechané len arkády podlúbia. Realizovaná dostavba rešpektovala pôvodné metrítko zástavby a vhodne doplnila rad domov so súvislými arkádami v parteri.
Archív ŠUPS č.neg. 6767

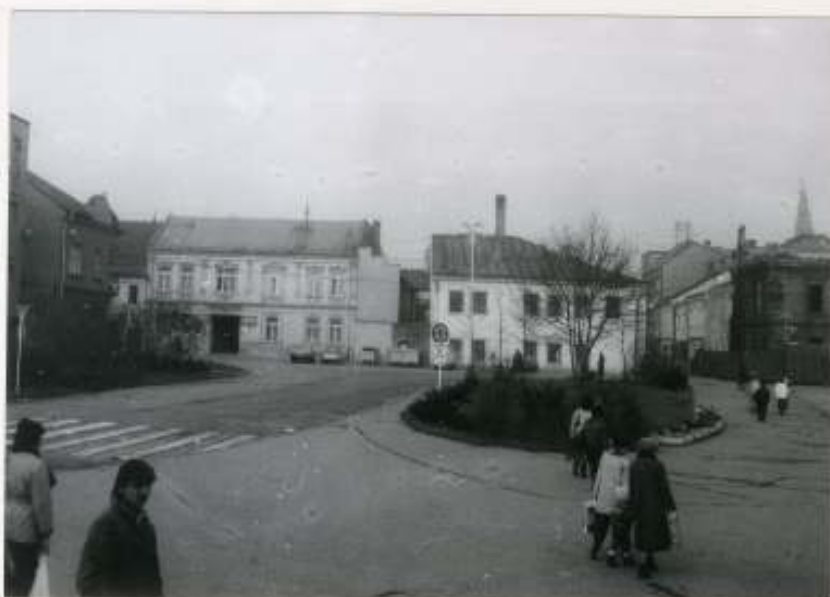
37. Nástup do MPR cez ulicu Na bráne od Leninovho nám. Cezúru medzi objektami č.22 a 24 odporúčame doplniť novostavbou s využitým podkrovím. Priestor vstupu do MPR je nutné architektonizovať a doplniť vhodnými prvkami mestnej malej architektúry.
foto Jurík 1987

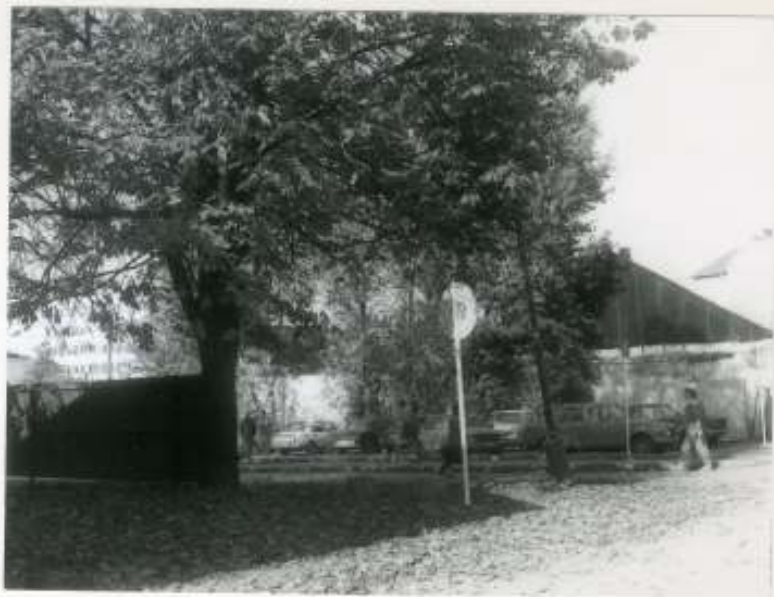
39. Pohľad z ulice Na priekope na rezervnú plochu R 24/Q a časť R 22/P. Práve v tejto časti styku oboch blokov je potrebné vytvoriť atraktívny nástup do historického jadra. Odporúčaná dostavba s funkčným využitím pre bývanie.
foto Jurík 1987

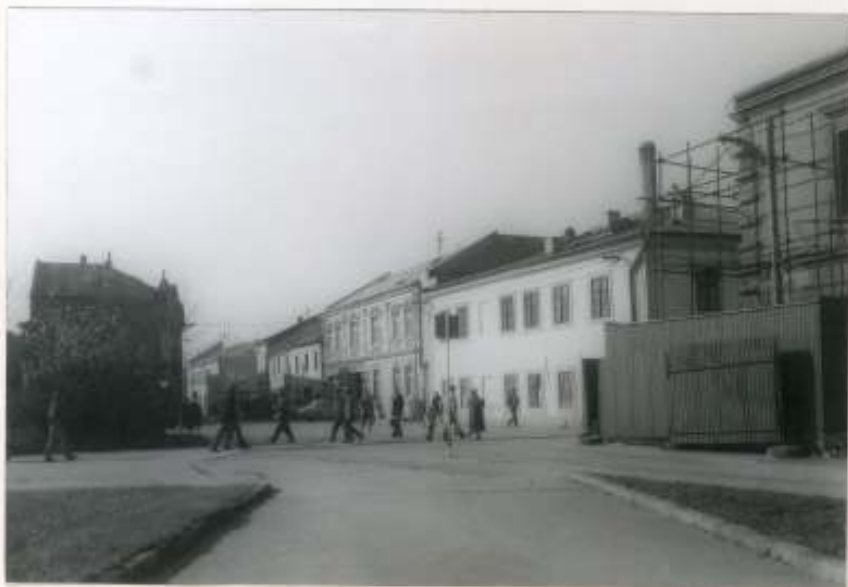
40. Pohľad z ulice Horný val k ulici Na bráne. Vľavo časť rezervnej plochy R 26/V. Je potrebné v nej vytvoriť chýbajúce nárožie bloku.
foto Jurík 1987

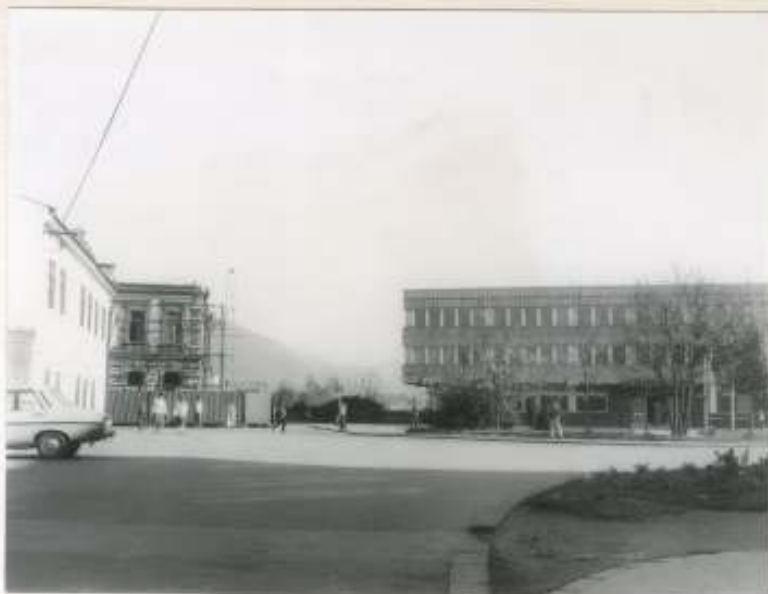
41. Ulica Na bráne. Prepojenie MPR a novým centrom na Leninovom nám. Novostavba ŠPOS výrazne porušila historický urbanizmus a hmotové vzťahy pôvodnej zástavby. Je príkladom takej zástavby, ktorá napriek svojim architektonickým hodnotám by sa v žiadnom prípade na území MPR nemali realizovať. foto Jurík 1987

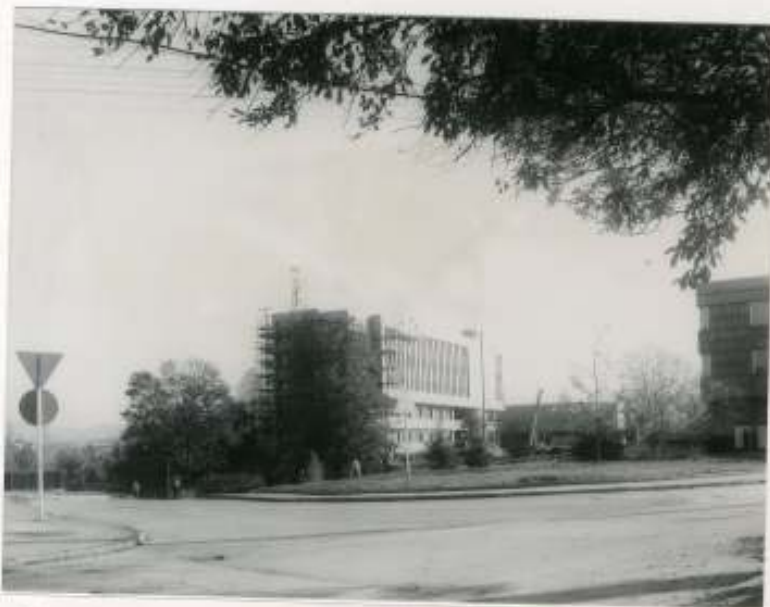
42. Pohľad z ulice Na bráne smerom k novostavbe OV KSS mimo hraníc MPR. V priestore je potrebná citlivá úprava okolitého terénu v nadväznosti na predpokladané terénne a sadové úpravy podnože MPR. foto Jurík 1987

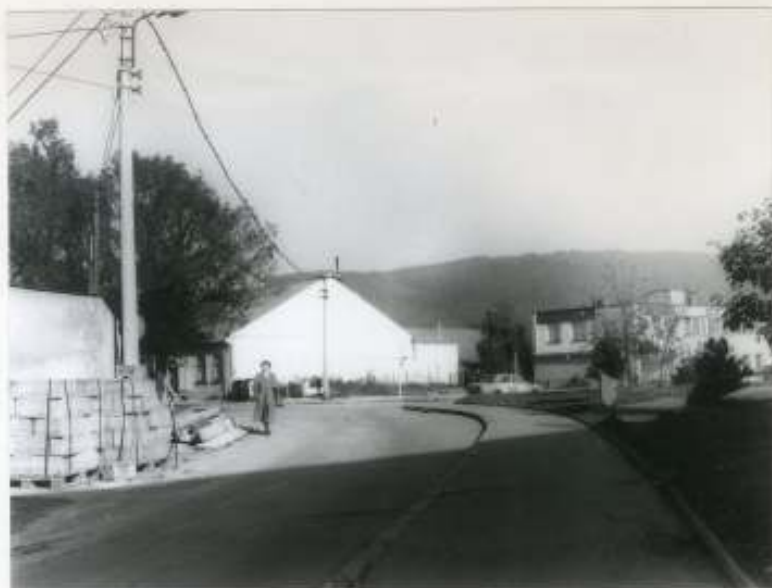
43. Pohľad z ulice Horný val v mieste kde sa odpája ulica Čepiel. Priestor je nezastavaný. Vzhľadom na exponovanú polohu - spojenie medzi historickou zástavbou MPR a Novým centrom toto územie bolo UPN - CMZ určené na vybudovanie zeleného pešieho ťahu. Vzhľadom na existenciu drobnej zástavby rodinných domov persp. by sa dalo rátať s vytvorením obytnej ulice v tejto časti ulice Horný val. foto Jurík 1987

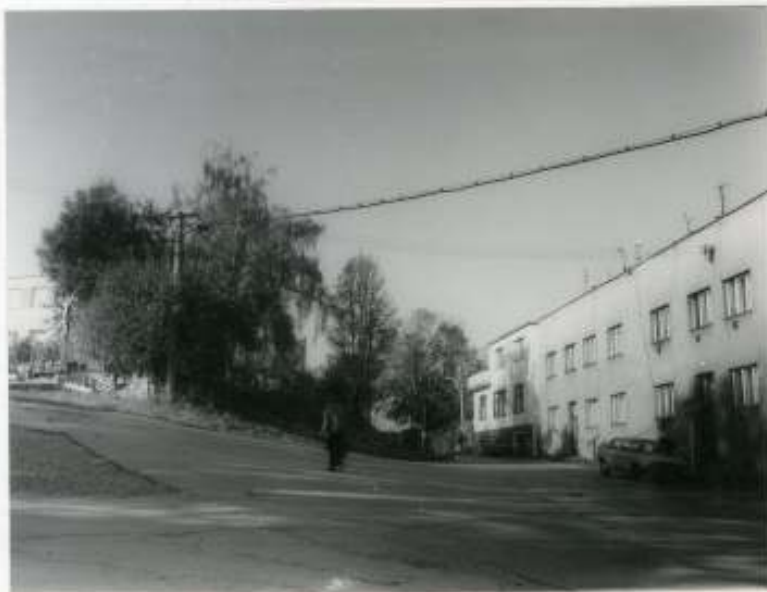
44. Tá istá situácia s pohľadom spod terénneho zlomu. Vľavo ulica Čepiel, vpravo ulica Pivovarská. Perspektívne je možné alternatívne uvažovať s obojstranne obostavanou obytňou ulicou najvyšších obytných kvalít. foto Jurík 1987.

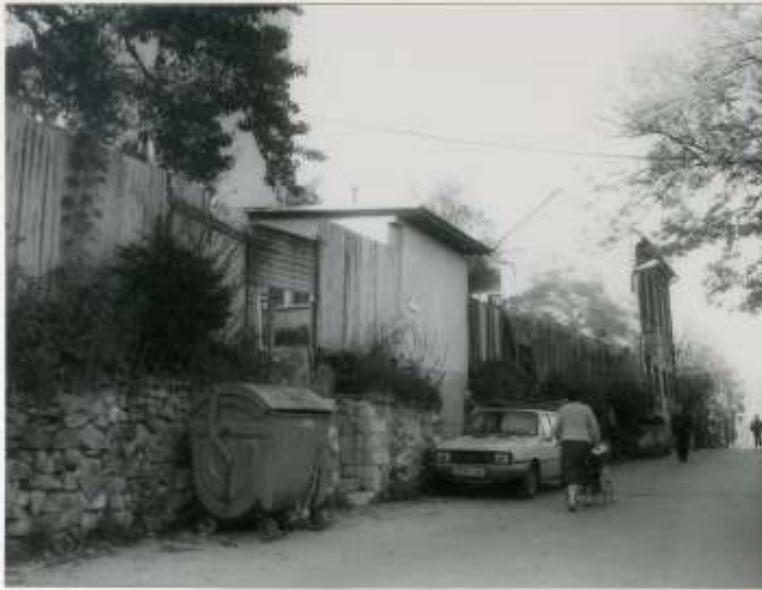
45. Pivovarská ulica. Pohľad na ploty uzatvárajúce parcely domov na ulici Horný val, prerušované riedkou zástavbou rôznorodého charakteru. Periférny výraz ulice je potrebné zmeniť. Rezervná plocha R 17/J. Predpoklad vybudovania novej ulice resp. zeleného koridoru spájajúceho nám.SNP s nám.Lenina. fotoJurík 1988

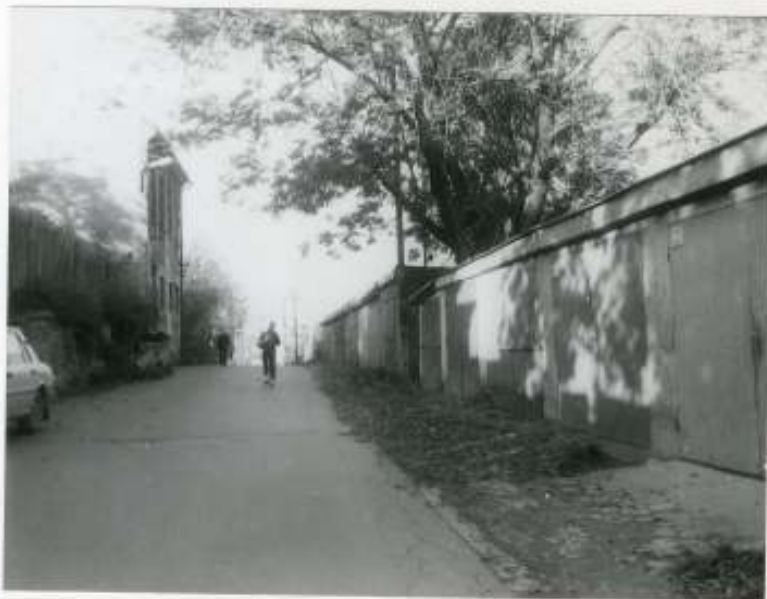
46. Pivovarská ulica. Pohľad na pravú stranu ulice. Zástavbu tvoria radové garáže. Zlá funkčná náplň a nízka architektonická úroveň neláka peších, aby využili túto krátku spojnicu medzi peším ťahom na ul.DNP a nám. Lenina. Určené na preštvbu R 17/J. foto Jurík 1987

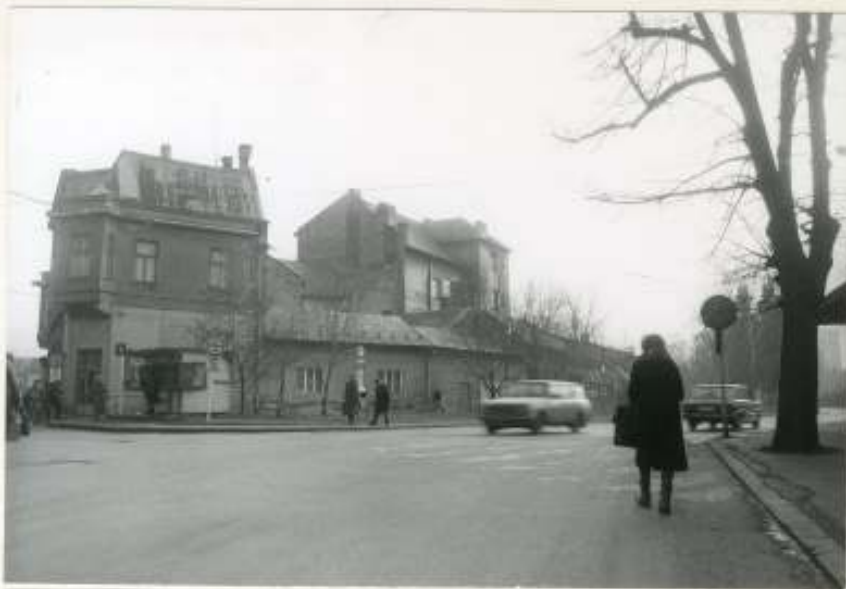
47. Pohľad z Kuzmányho ulice smerom k bloku P. Prízemnú zástavbu v tejto polohe MPR odporúčame v rámci R 22/P prestavať, pričom k domu č.15 na ulici Na priekope je možný výškový prechod od prízemnej úrovne ostatnej časti územia do jednoposchodovej s podkrovím.
foto Jurík 1988

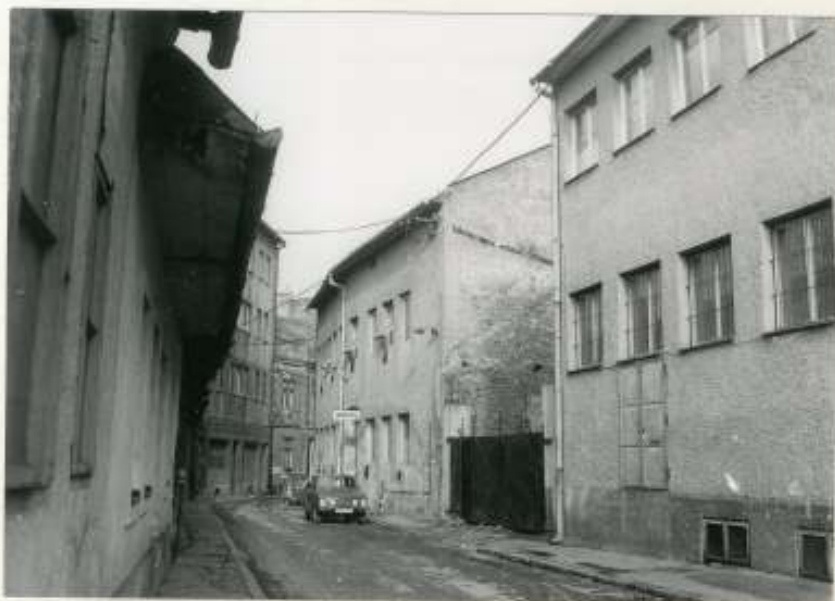
48. Ulica Dolný val. Vľavo časť R 22/P vpravo v prelúke R 25/R. V pozadí dom č.32, ktorý svojou výškou nepriaznivo presahuje pomerne vyrovnané zosonovanie ostatných objektov.
foto Jurík 1988

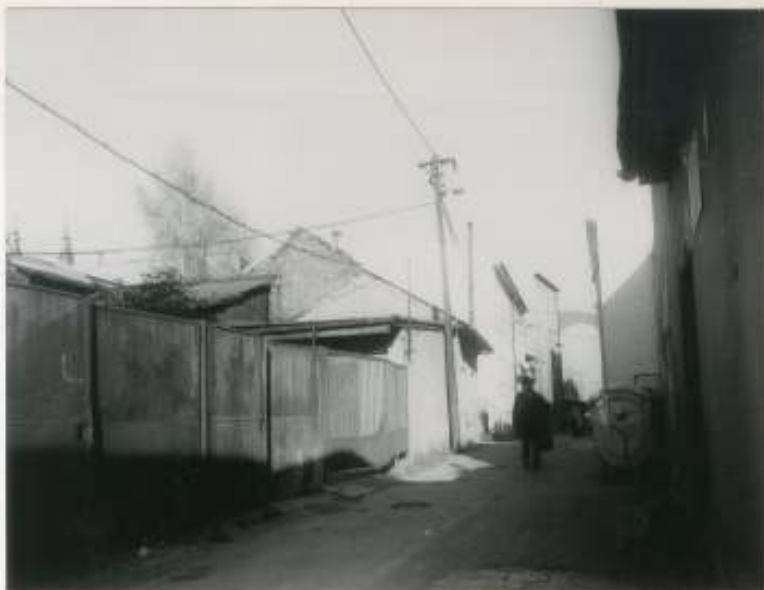
49. Makovického ulica, charakteristická rôznorodou väčšinou nevhodnou zástavbou, pôvodne hospodárskeho charakteru, situovanou v zadných častiach parciel meštianskych domov. Tento stavebný fond si vyžaduje regeneráciu resp. asanáciu s následnou novou výstavbou. Vlevo R 2/E, vpravo R 14/G. foto Jurík 1988

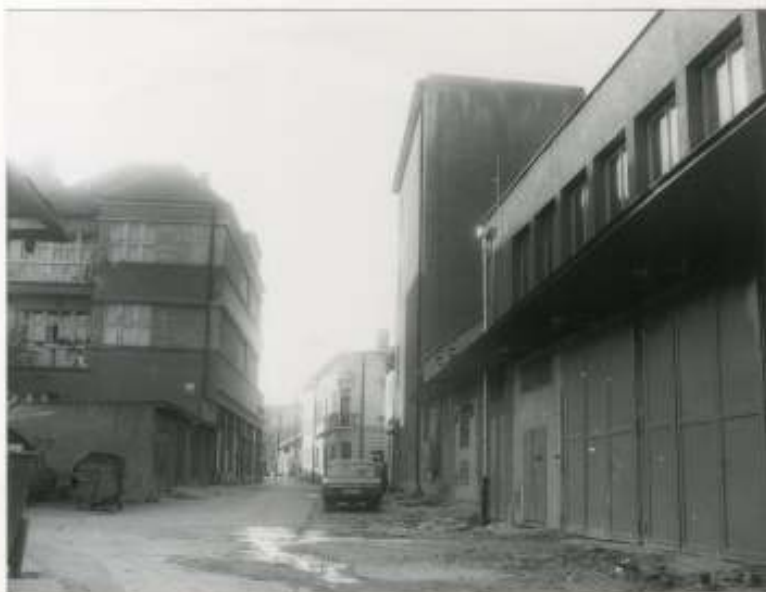
50. Makovického ulica, pohľad do ulice Horný val. Charakteristika ako záber č. 49. Vpravo nevhodná novostavba bývalej pekárne. Pri regenerácii MPR je žiadúca zmena funkčnej náplne a architektonizovanie objektu v súlade s okolitou zástavbou. foto Jurík 1988

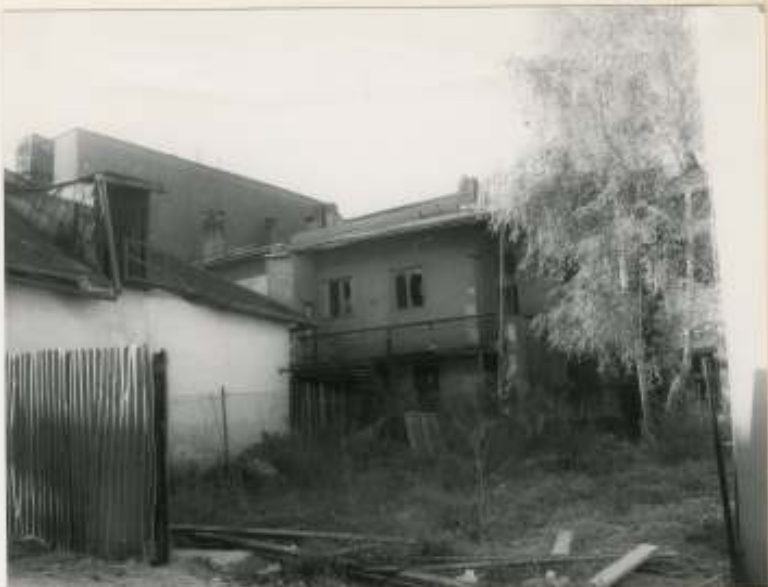
51. Makovického ulice, pohľad na časť rezervnej plochy R 2/B odporúčanej na dostavbu uzatvárajúcu blok na nám. Dukla. Foto dokumentuje absolútne neuspokojivý stav sadných parcel objektov na námestí a ich nepriaznivý dojem na návštevníka MPR prosmo v srdci rezervácie.
foto Jurík 1988

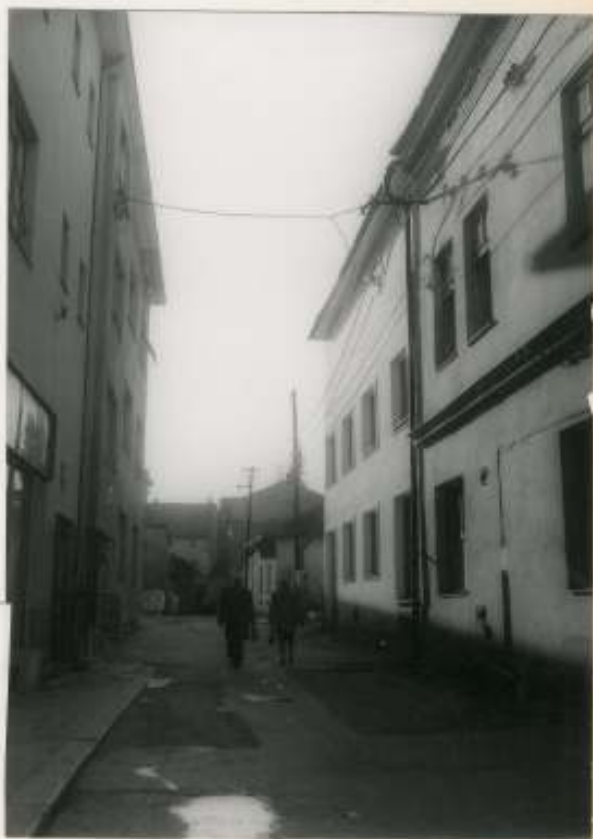
52.

Pohľad do Makovického ulice - vpravo R 2/B. Foto dokumentuje súčasný stav - neatraktivnosť uličných priestorov a parterov, schematický výraz architektúr. Popri dostavbe bloku a estetizácii uličného interiéru je nutné zaoberať sa i rekonštrukciou infraštruktúry /kabelizácia el. vedenia/.
foto Jurík 1988

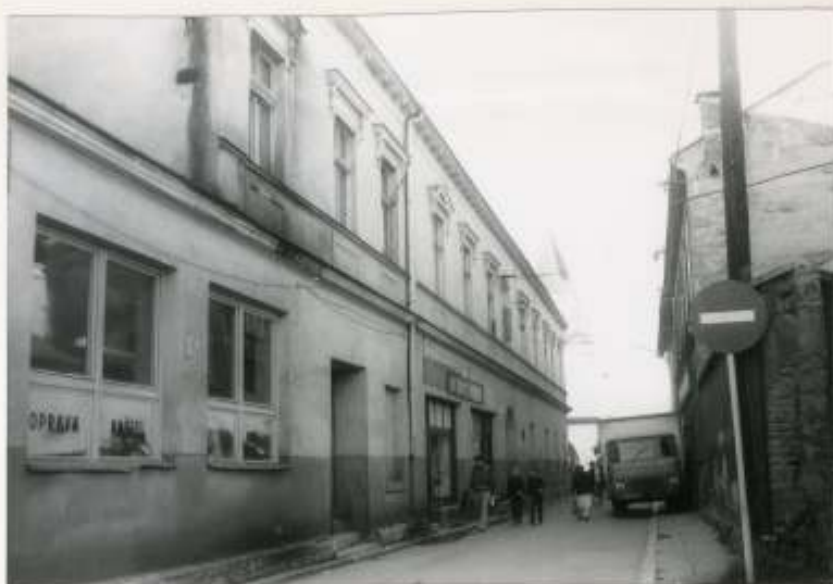
53. Nárožie ulíc Makovického a Štúrovej. V pozadí priehľad do námestia Dukla s vežami farského kostola P. Márie. Vpravo časť rezervnej plochy R 3/B dokumentujúcej naliehavosť riešenia tohto nárožia.
foto Jurík 1988

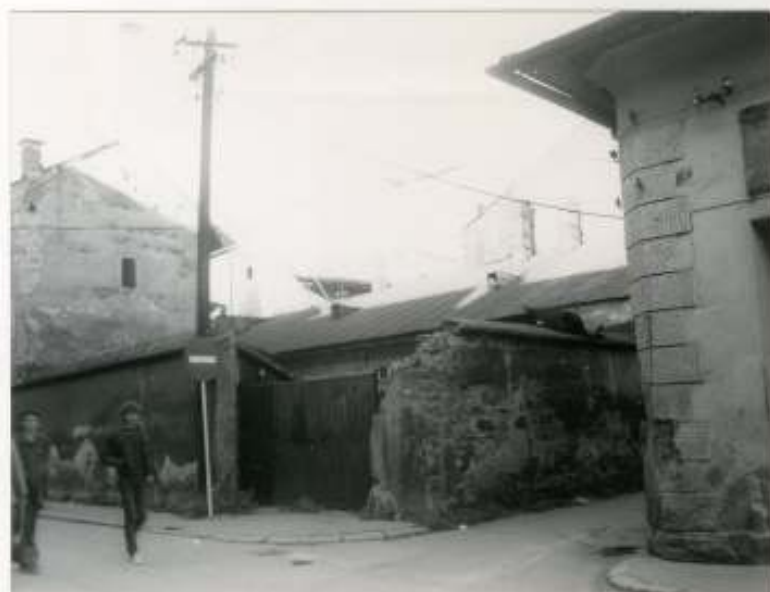
54. Priamy pohľad na rezervnú plochu R 3/B, ktorú odporúčame doriešiť funkčne i vzhľadovo.
foto Jurík 1988

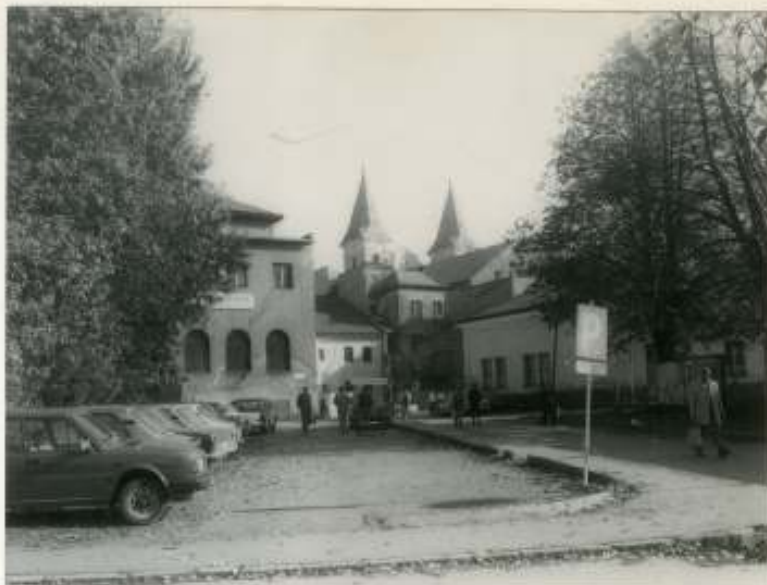
55. Pohľad od Kuzmányho ulice k ulici Dolný val v popredí hotel Grand. V pohľade sú časti 3 rezervných plôch zľava R 22, R 1, R 24. Tento nástupný priestor k námestiu je v súčasnosti využívaný ako parkovisko. Obidve nárožia R 22/P a R 24/Q by po prestavbe mali vytvoriť architektonický nástup do MPR s alternatívnou funkciou v parterí.
foto Jurík 1988

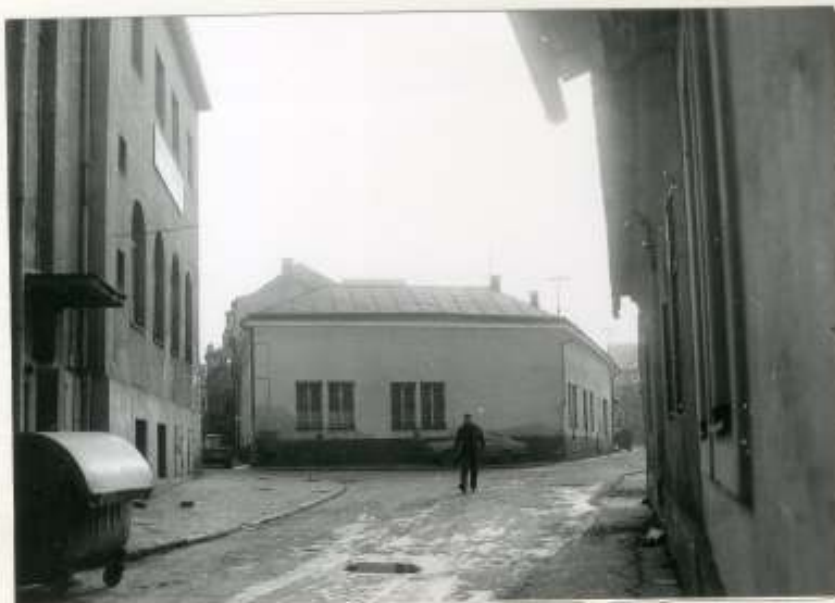
56. Pohľad na nárožie bloku E z Dolného valu. Stojaci objekt si vyžaduje úpravu fasád a preriešenie strechy - v nadväznosti na adekvátne využitie.
foto Jurík 1988

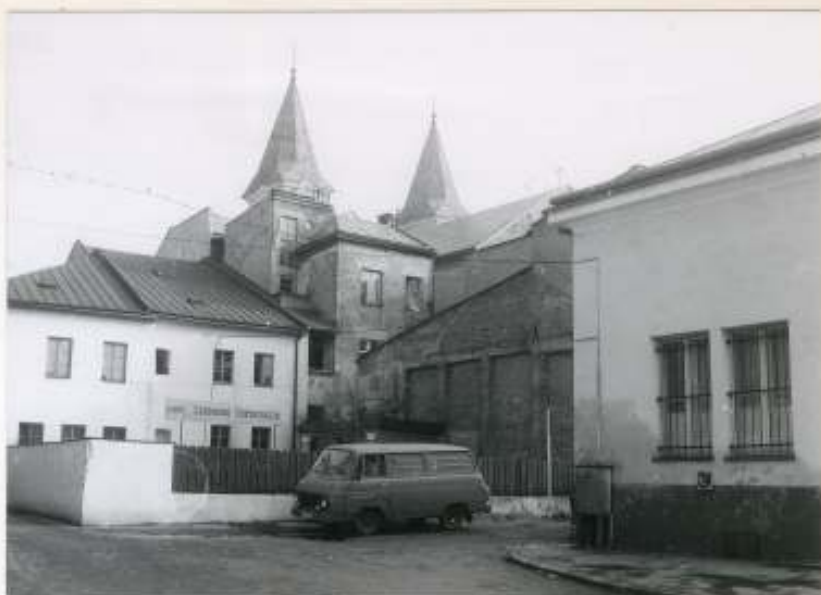
57. Ulica Priečna. Pohľad na R 1/A. Pri obnove domov na námestí boli asanované menej hodnotné prístavby v hĺbke parcel, avšak ich hmoty neboli zodpovedajúco nahradené. Uzavretie parcel múrikom je riešením vhodným do okrajových polôh rezervácie, nie však do bloku situovaného na námestí. V návrhu R 1/A sa odporúča realizovať dostavbu v súlade s okolitou zástavbou
foto Jurík 1988

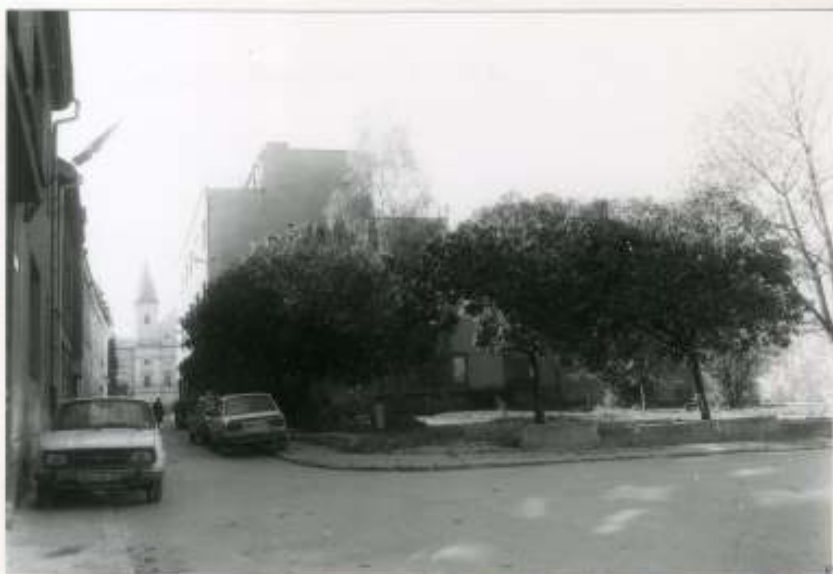
58. Ulica Dolný val. Pohľad na R 4/C, na ktorej je dnes vytvorený neúctálny parčík. Vzhľadom na exponovanú polohu pri vstupe do MPR je potrebné vhodne zvolenou funkciou satraktivit priestor pre peších a tým odľahčiť úzku Fučíkovu ulicu. Súčasne je možné dostavbu rozšíriť a zcentralizovať administratívne priestory MsNV Žilina.
foto Jurík 1988

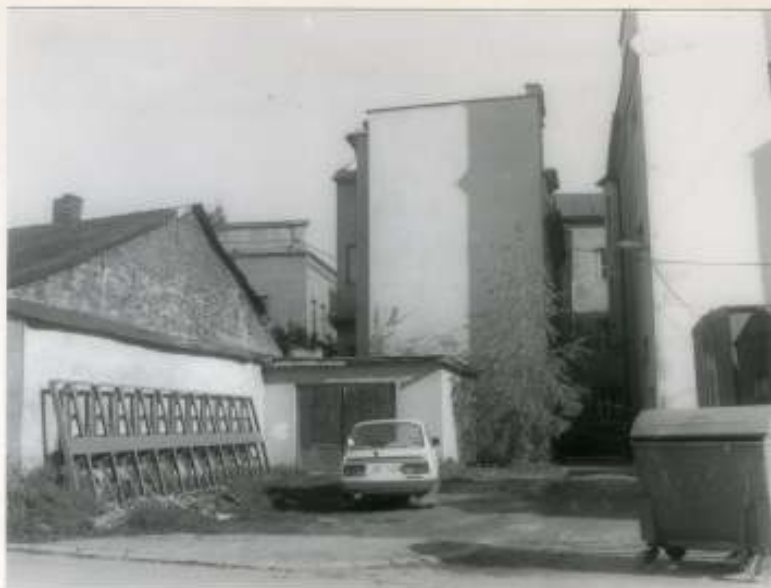
59. Pohľad z ulice Dolný val smerom k ulici Priečnej, vľavo rezervná plocha R 7/B. foto Jurík 1988

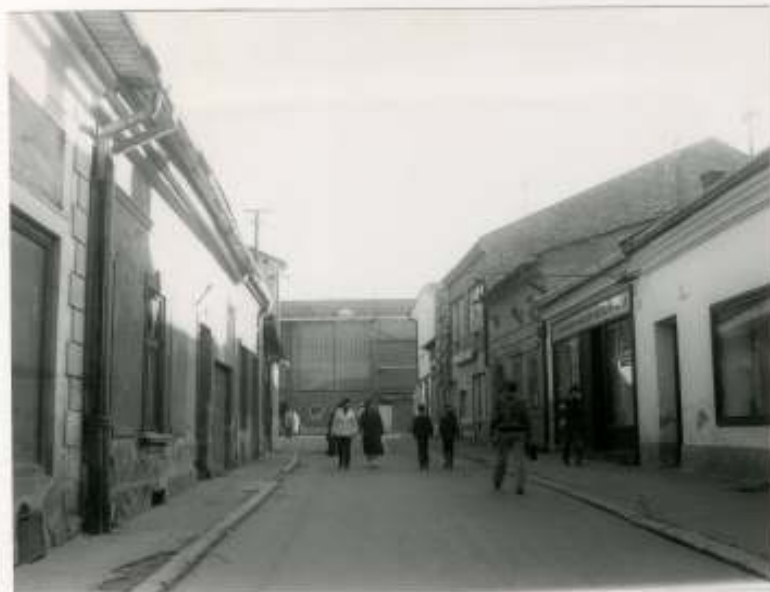
60. Pohľad zo Štúrovej ulice smerom k tržnici. Zástavba je tvorená architektonicky menej hodnotnými objektmi. Vpravo v zábere R 9/F - rezervná plocha, vľavo R 13/G. Obe rezervné plochy je po sanácii možné zasiať jednoposchodovými objektami s využitým podkroviem a s polyfunkčnou náplňou. foto Jurík 1988

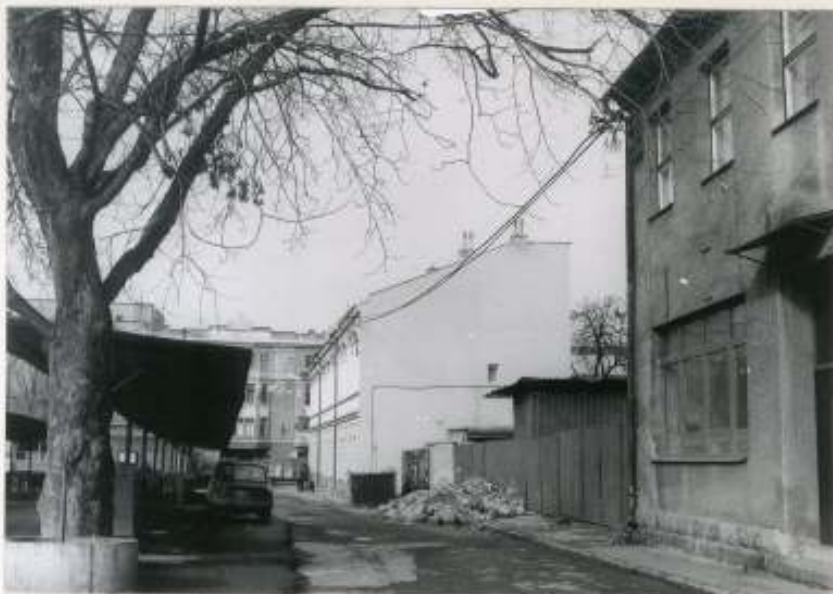
61. Lehotského ul., priestory trhoviska. Preluku-
R 10/E- odporúčame dostavať jednoposchodovým
objektom s využiteľným podkrovím.
foto Jurík 1988

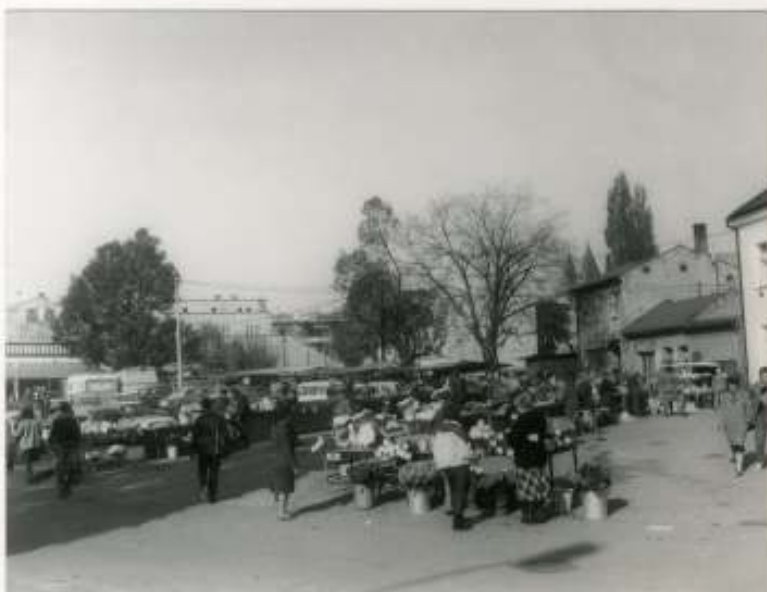
62. Pohľad na trhovisko v priestoroch Dolného valu.
Vľavo čiastočne vidieť nevhodne osadený objekt
novostavby predajne potravín, ktorý musí byť
pri regenerácii MPR v rámci riešenia celého pro-
stredia vymiestnený a nahradený veľkoryso konci-
povanými novostavbami dotvárajúcimi prostredie MPR.
foto Jurík 1987

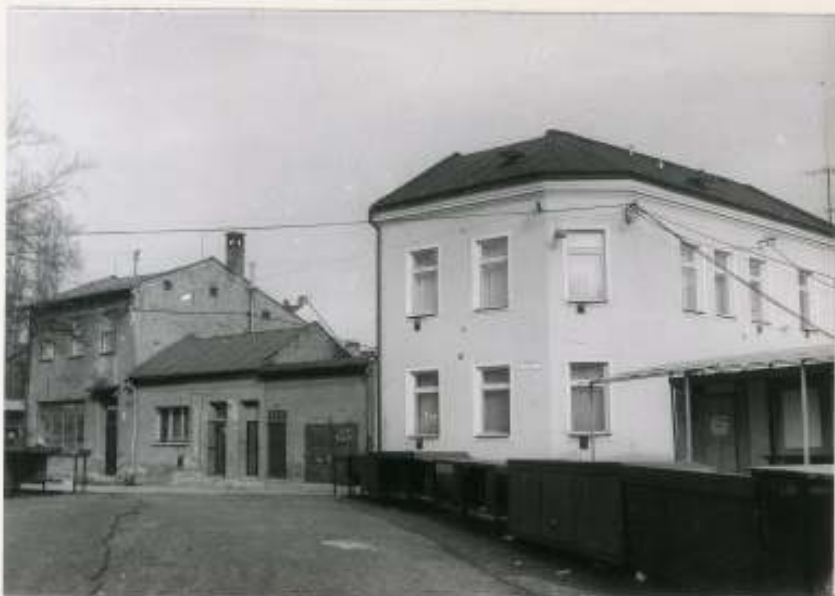
63. Lehotakého ulica, nárožie s Horným valom. Objekt bufetu s garážou tvorí R 11/P - rezervnú plochu. Nová zástavba na nej by mala výškovo siahť po korunné rímse okolitých objektov.
foto Jurík 1988

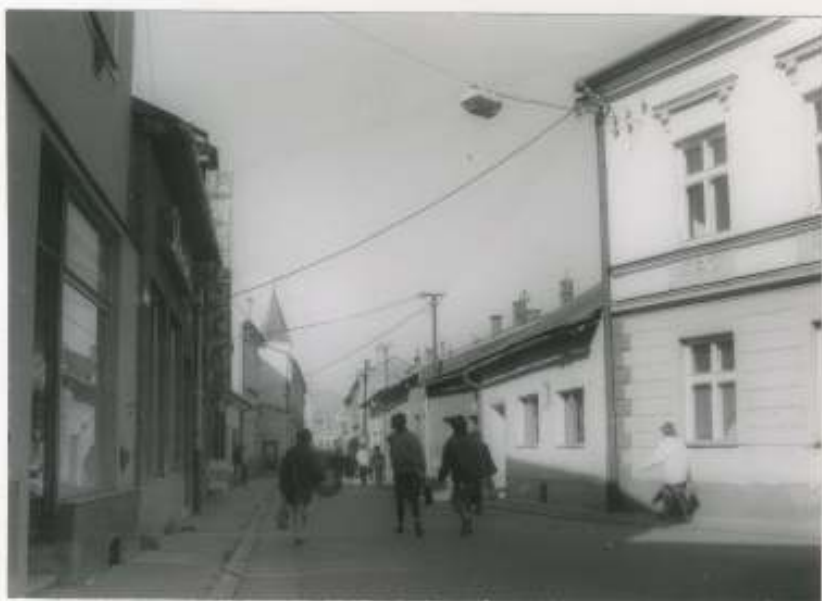
64. Štúrova ul., pohľad k námestiu Dukla. Nízko-podlažná zástavba vpravo vytvorí po dožití priestor pre R 13/G, na ktorom odporúčame realizovať jednoposchodovú zástavbu s polyfunkčným využitím.
foto Jurík 1988

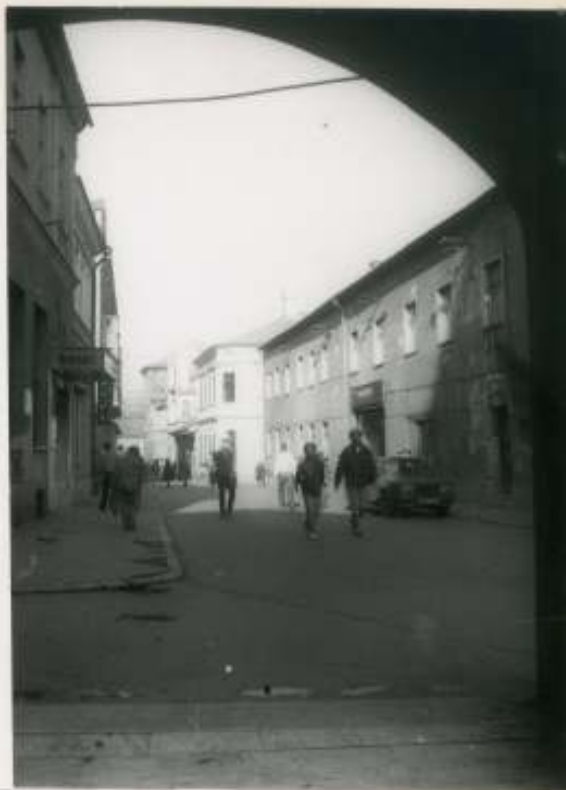
65. Sládkovičova ul., pohľad spod podluby
na námestí.
foto Jurík 1988

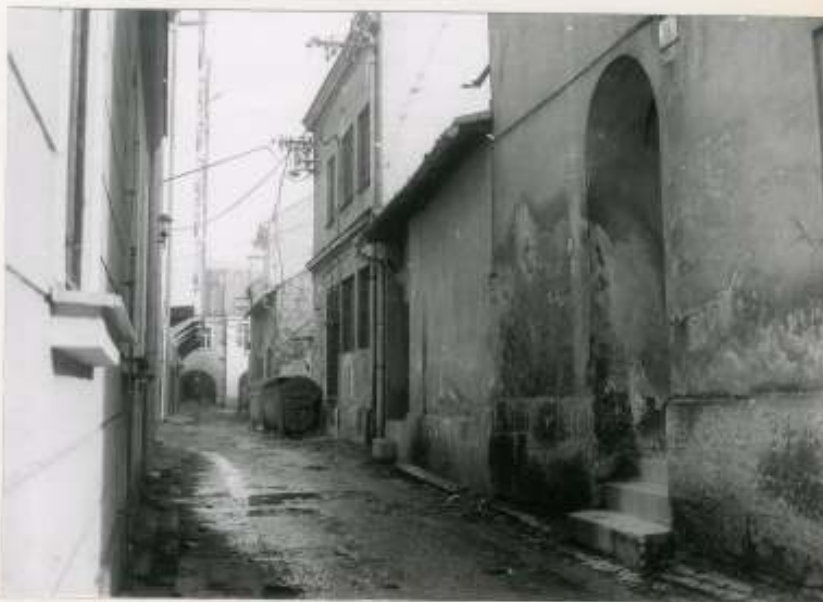
66. Hydľárska ul.- pohľad na R 6/D. Chaotickú zástavbu
zadných častí pozemkov domov na námestí bude potrebné
korigovať a územie očistiť a ozdreviť.
foto Jurík 1988
