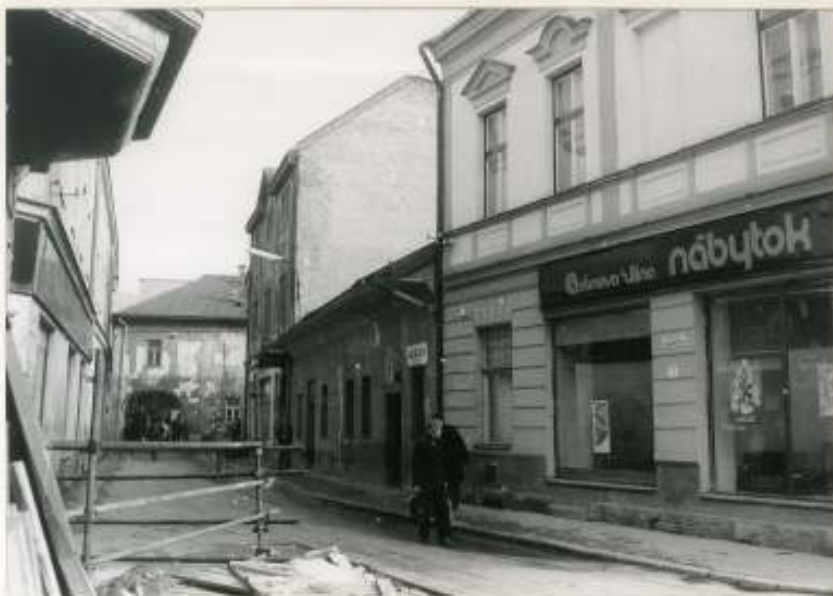
67. Dimitrova ulica, pohľad smerom ku námestiu Dukla. Výšková gradácia smerom k námestiu je narušená objektom č.5. Tento je žiadúce nadstavieť, resp. nahradiť novostavbou- R 12/P. foto Jurík 1988

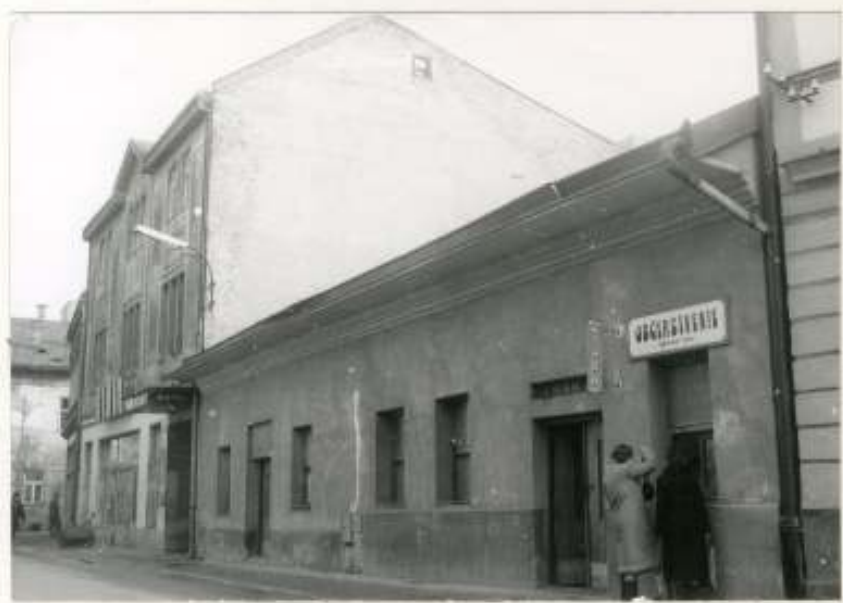
68. Pohľad na dom č.5 na Dimitrovovej ul., ktorý je potrebné výškovo vyrovnat voči susedným objektom a architektonizovať jeho parter, rezervná plocha R 12/P. foto Jurík 1987

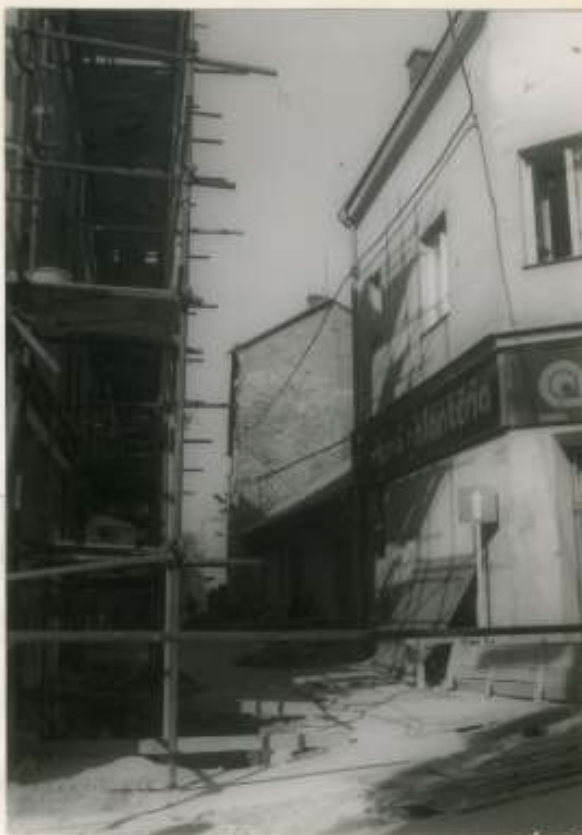
70. Ulica Dolný val. Novostavby administratívnych objektov sú výškovo jemne predimenzované. Svojím parterom umožňujú len problematicky zatriktívniť priestory ulice pre peších. Foto Jurík 1987

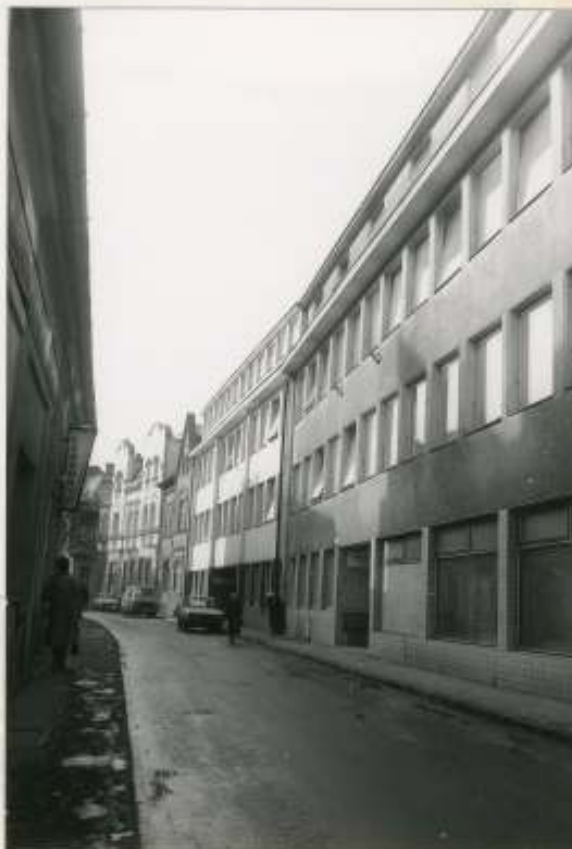
71. Ulica Dolný val-pohľad od Hodžovej ul. Vľavo vpredu R 19/L, rezervná plocha, v ktorej odporúčame nahradiť nevhodnú prístavbu skladov Sloveny výškovo i pôdorysne limitovanou novou architektúrou.
foto Jurík 1987

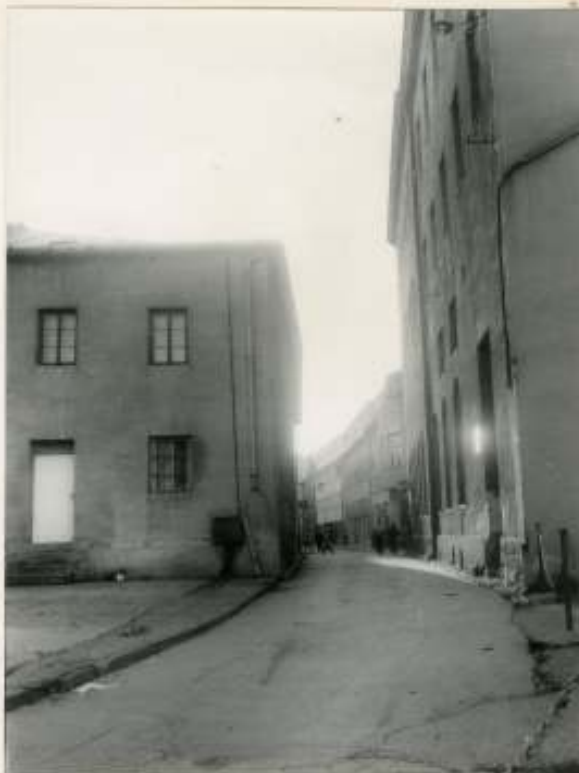
72. Ulica Dolný val. Vpopredí secesné objekty č.24,26-dotvárajúce prostredie MPR. Na zlome ulice objekt č.32, ktorý odporúčame výškovo skorigovať voči okolitej jednoposchodovej zástavbe s tým, že 2.n.p. sa situuje do podkrovia v prestavbe strechy.
foto Jurík 1987

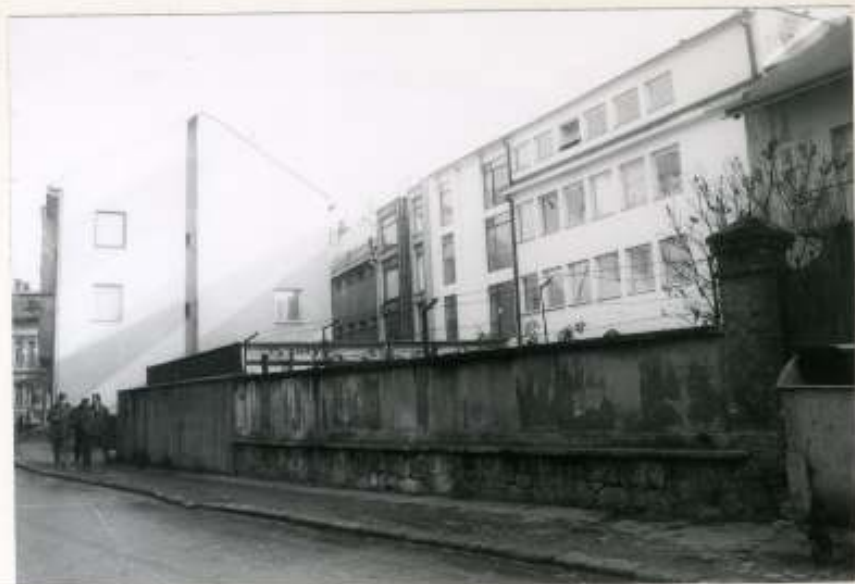
73. Ulica Na Priekope, priestor za novostavbou ÚHA. Medzi vysokými objektami pôsobí cudzoročno veľká preluka, ktorá otvára nie príliš atraktívny pohľad na administratívne objekty - R 21/N.
foto Jurík 1987

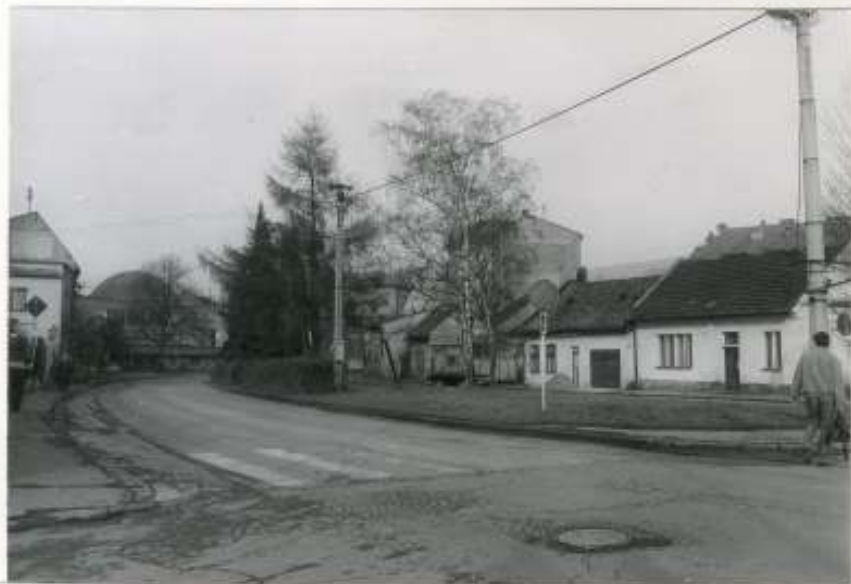
74. Ulica Na Priekope, v pozadí synagóga od P. Behrensa. Nizkopodlažná zástavba na okraji MPR v priestore bývalého valu je architektonicky málo hodnotná. V rámci R 22/P odporúčame zosťavať tento priestor radovou zástavbou nizkopodlažných rodinných domov.
foto Jurík 1987

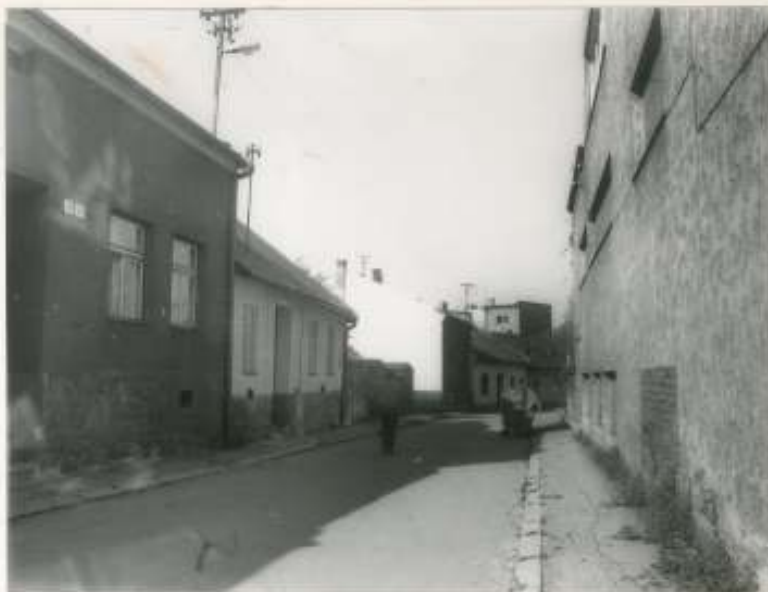
75. Ulice Dolný val. Pohľad na charakteristickú nízku zástavbu objektami bez výraznejších architektonických hodnôt. Medzi domami č.62 a 54 je územie určené na prestavbu - R 23/Q.
foto Jurík 1987

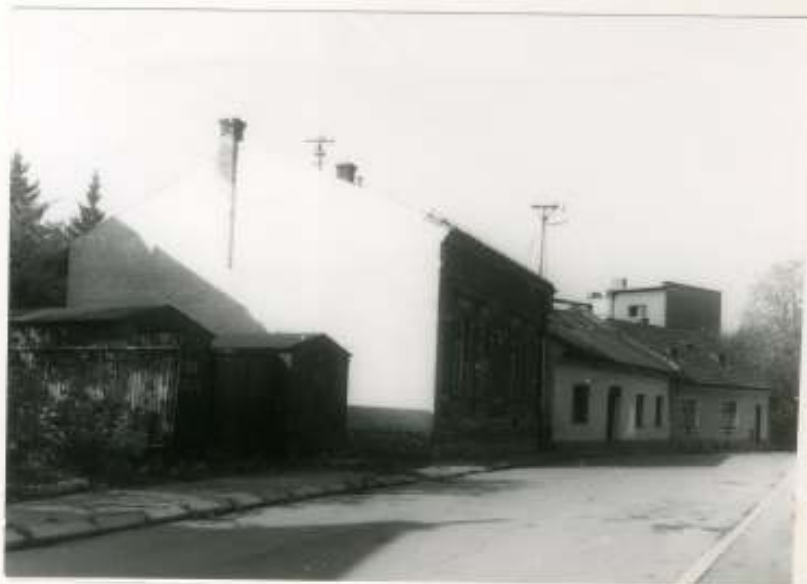
76. Tá istá situácia v detailnejšom zábere. Dostavbu preluky odporúčame riešiť ako modernú architektúru s funkčnou náplňou - bývanie.
foto Jurík 1987

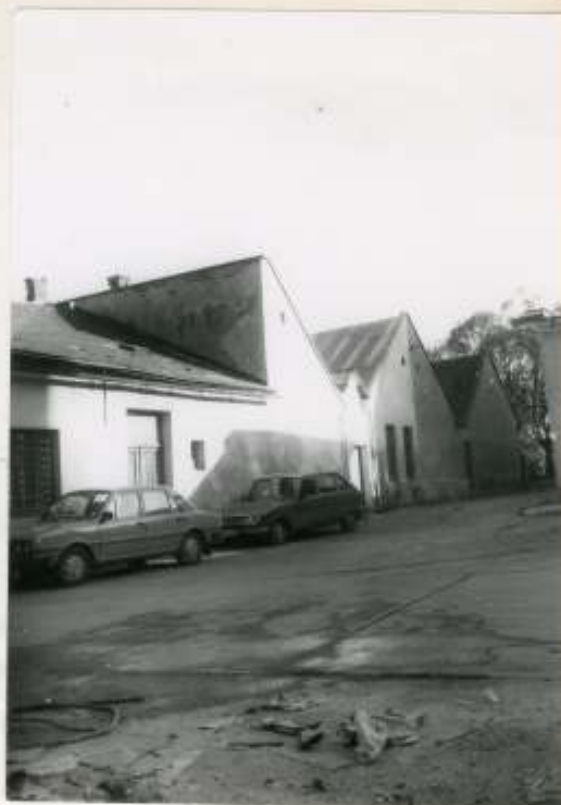
77. Pernikárska ulica. Priestor rezervnej plochy R 15/H. Odporúčame asanovať drobnú zástavbu garáží, prístrešky a prehodnotiť možnosť uzavretia bloku novou dostavbou, resp. v záujme ozdravenia bloku priestor architektonizovať prvkami malej architektúry a zelene.
foto Jurík 1987

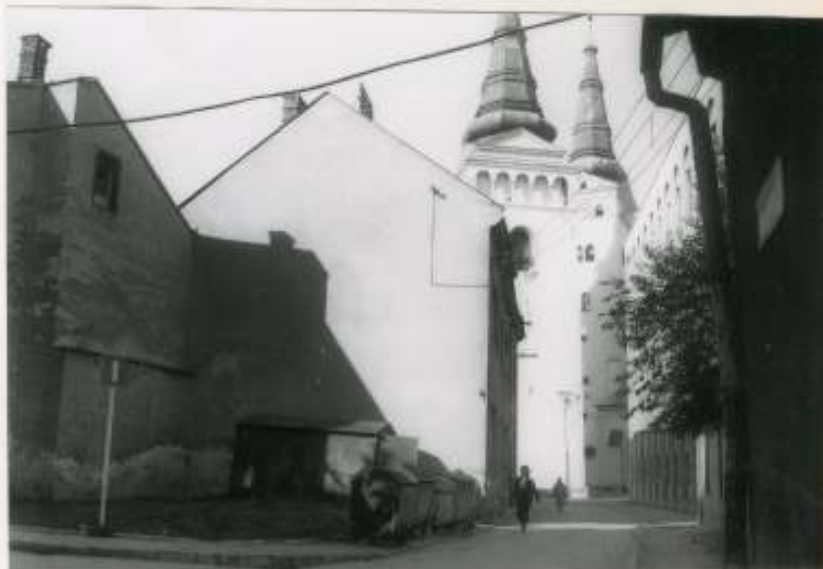
78. Ulica Horný val, v pozadí dominanty farského kostola a Burianovej veže. Vľavo nárožie Radničnej a Horného valu - nezastavané. Odporúčame ho usatvoriť jednoposchodovým objektom s využitelným podkrovm, ktorý doplní celistvosť bloku.
foto Jurík 1987

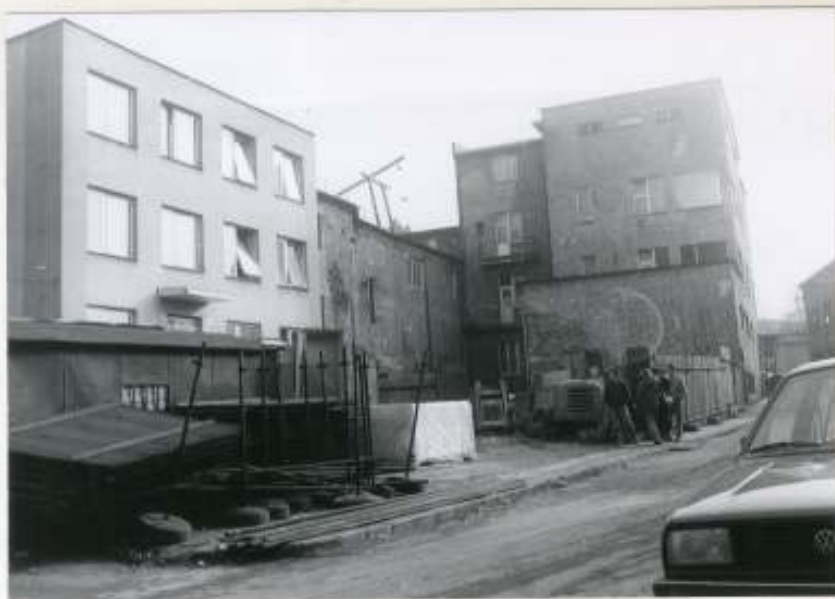
79. Ulica Dolný val - pohľad na rezervnú plochu R 8/E. Jej priestor odporúčame upraviť nielen plošne ale aj dostavbou zmäkčiť tvrdé ukončenie architektúr. Funkčne odporúčame objekt priradiť ku Komornému orchestru.
foto Jurík 1988

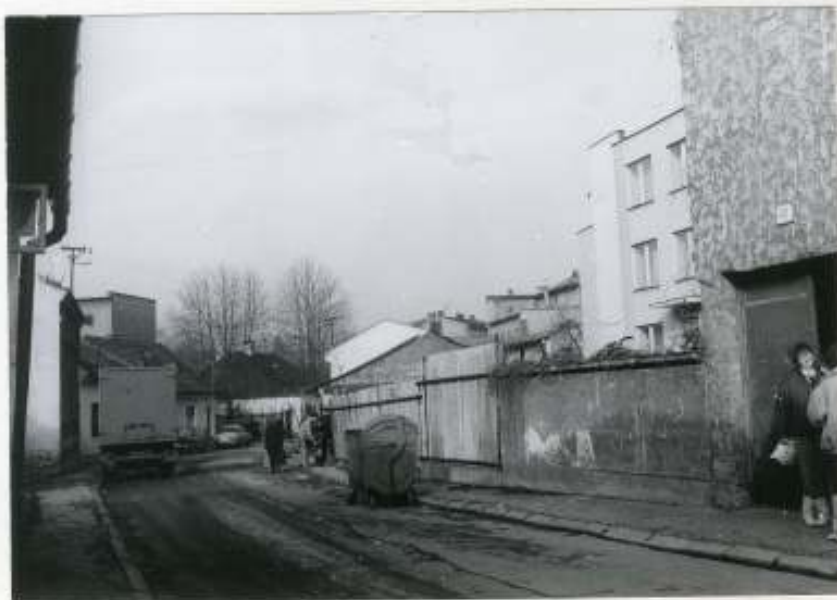
80. Tá istá situácia ako č. 79 len z druhej strany, v posadách R 24 a R 22.
foto Jurík 1988

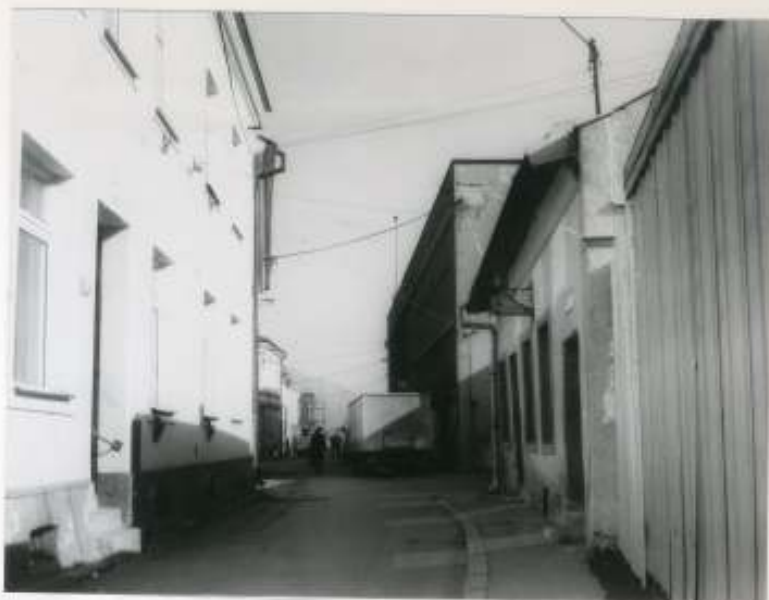
81. Ulica Horný val pri tržnici. Vľavo časť R 27/Z. Nová výstavba na tejto ploche by mala funkčne nadväzovať na stojaci objekt tržnice i na zaužívané využitie plôch v súč.,nosti. foto Jurík 1988

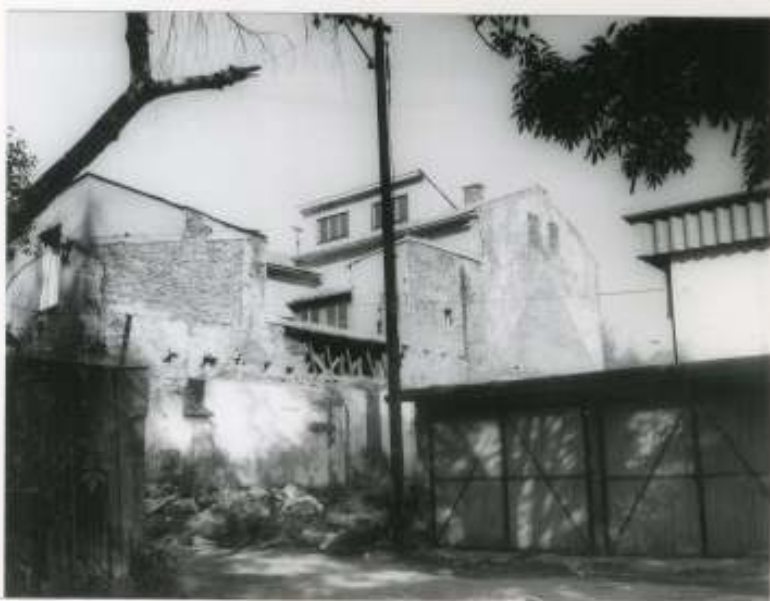
82. Pohľad z ulice Na priekope smerom k trhovisku. Príklady vytvorené asanáciou niektorých častí bloku len zvýšili chaos v rôznorodnej zástavbe. Pre novú zástavbu sú podmienky určené v rámci R 27/Z

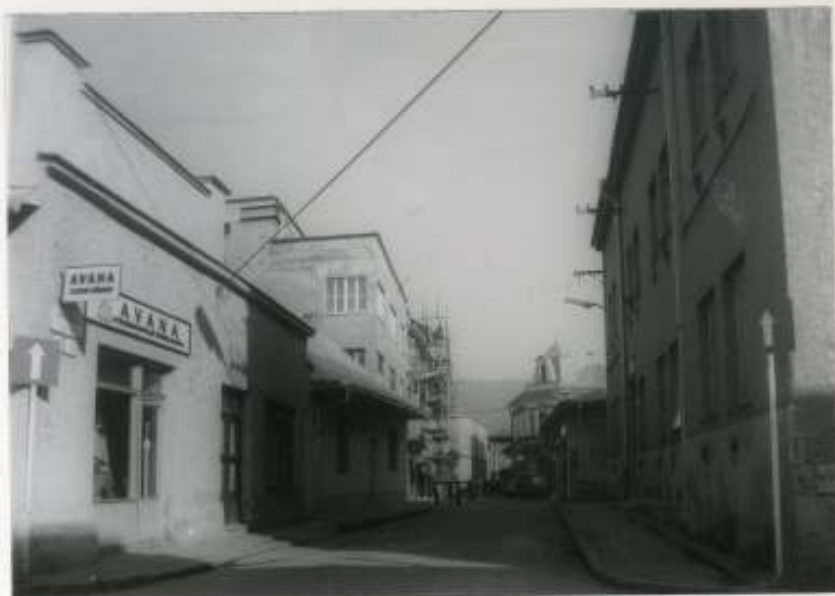
83. Dimitrova ulica - prístupová komunikácia k námestiu Dukla. Architektonický výraz objektov, povrchová úprava komunikácií ako aj uličný dizajn a informačný systém nie sú v týchto priestoroch vôbec riešené. Ide o jeden z najvýraznejších koridorov súčasnej i budúcej pešej zóny, preto je potrebné zaoberať sa celkovou estetizáciou a sattraktivným trasou. foto Jurík 1988

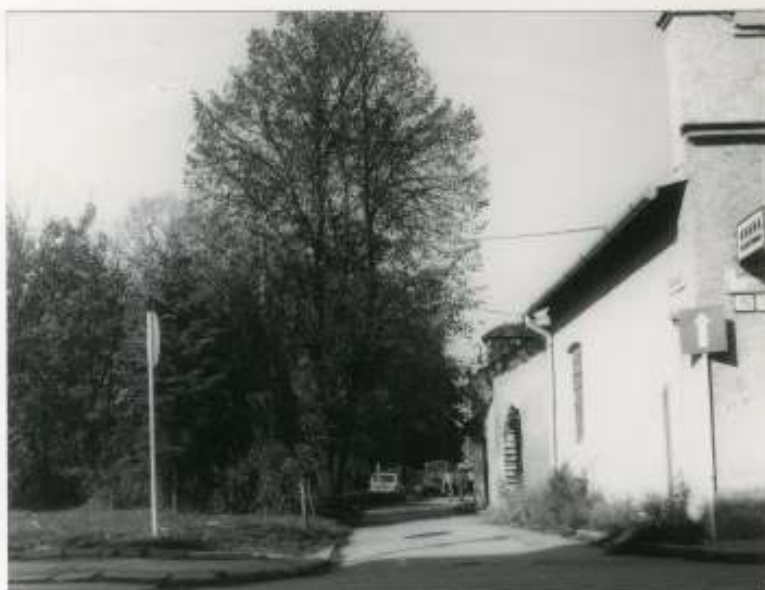
84. Ulica Na priekope. Tento urbanisticky hodnotný priestor je potrebné architektonizovať aby sa stal náležitou súčasťou MPR. Zelený prstenec po obvode HJ je potrebné upraviť aby plnil funkciu krátkodobej rekreácie. foto Jurík 1987

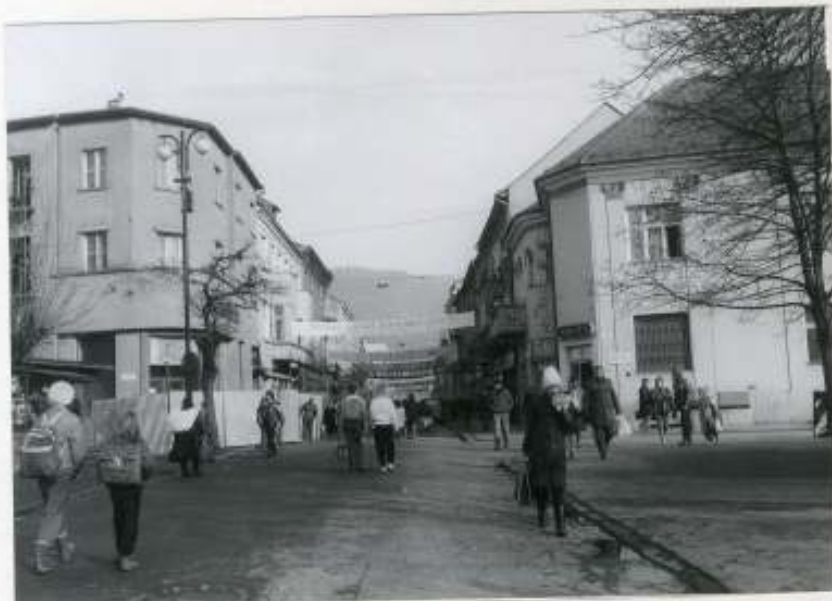
86. Ulica SNP súčasný stav. V oboch prípadoch
ide o prezentáciu jedného z najživších kori-
dorov mesta s bohatou obchodnou činnosťou v
parteri. Tieto priestory sú rovnocenným pan-
dantom HJ. Z tohto dôvodu je potrebné zabez-
pečiť plnú ochranu a nenasrušenie tohto prie-
storu novou zástavbou.
foto Jurík 1988

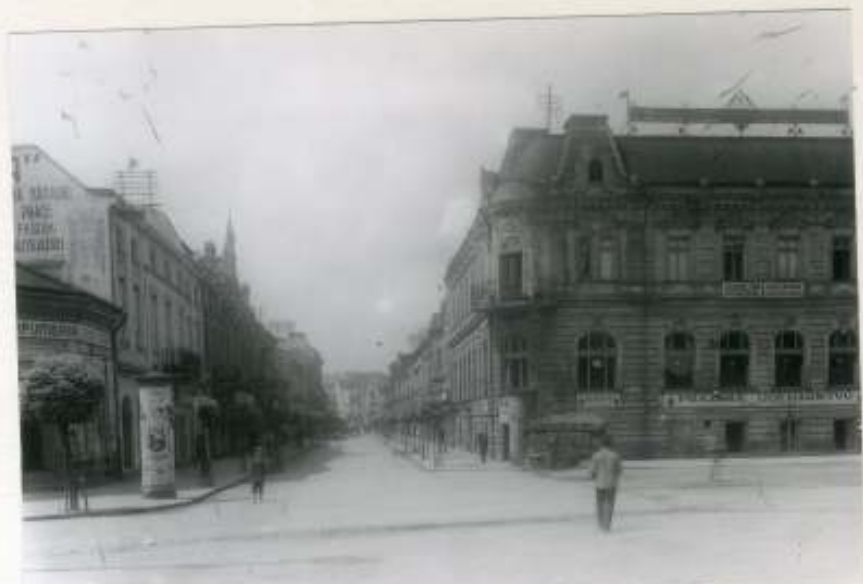
87. Ulica SNP - ochranné pásmo MPR, pohľad od stanice ČSD. Kvalitné architektúry z prelomu 19. a 20. storočia tvoria primeraný a dôstojný nástup do MPR. Snímka z 30-tych rokov, č. neg. 23 971.

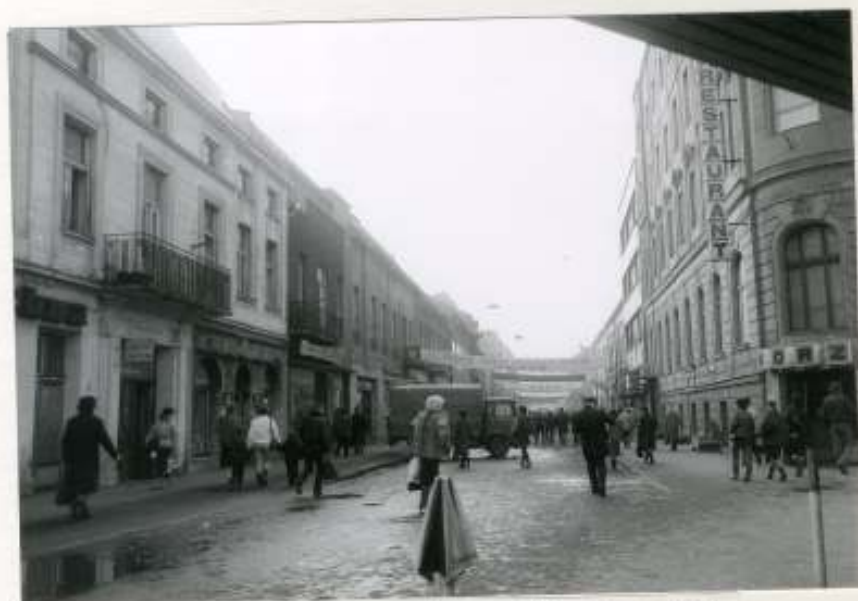
88. Ten istý pohľad v súčasnosti. Jednotná mierka architektúr bola narušená najprv funkcionalistickým poňatým objektom obchodného domu a v posledných rokoch nešetrnou nadstavbou hotela Polom. foto Jurík 1988

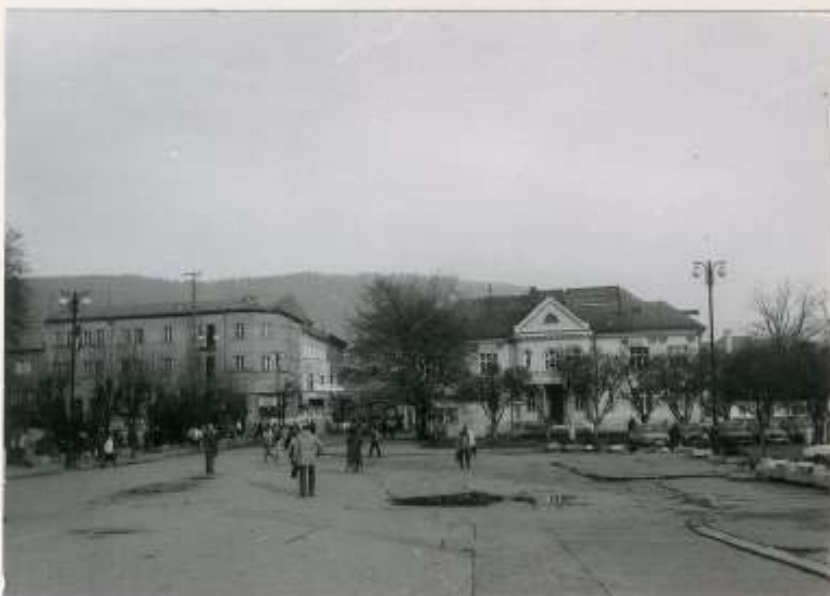
89. Námestie SNP - pohľad od balustrády smerom k ulici SNP. Priestor námestia je funkčne pričlenený k pešej zone. Tento priestor je potrebné preriešiť z hľadiska jeho novej funkcie. Snaha o zjednotenie "pešej zony" vidno zatiaľ v použití "pražského typu" svietidla.
foto Jurík 1988

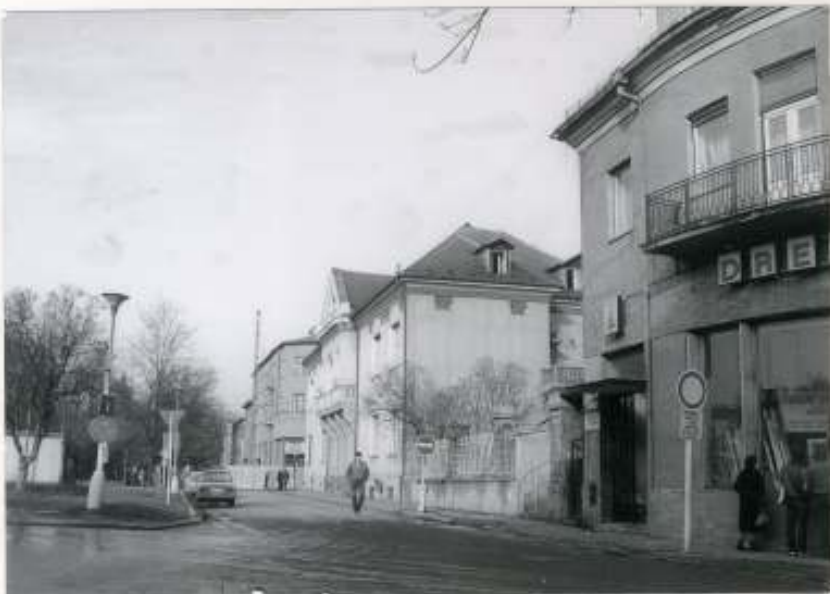
90. Pohľad z námestia SNP smerom k Sedláčkovci sadu - hranica pešej zony. Spolu s foto 89 dokumentujú už stav priestoru v ochrannom pásme MPR.
foto Jurík 1988

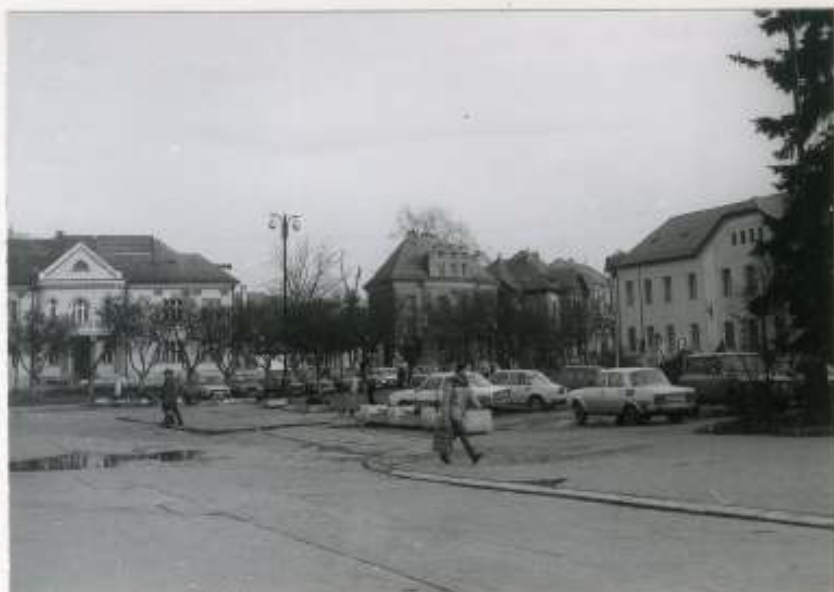
91. Ochranné pásmo MPR - náměstie SNP. Pohľad od "pešej zony" smerom k ulici Kl.Gottwalda. Cenný priestor námestia je znehodnotený statickou dopravou a nevhodnou úpravou zelene. Priestor je nutné riešiť jednotným konceptom veľkoryso koncipovaného námestia s ústrednou fontánou, plastikou a dostatočnými rozptylovými plochami. foto Jurík 1988

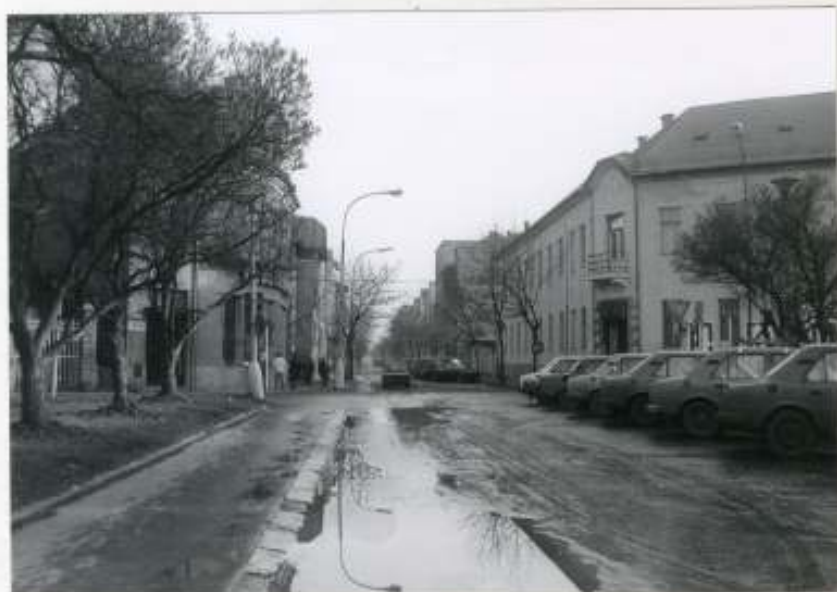
92. Ochranné pásmo MPR - pohľad do ulice Kl. Gottwalda. Jednotná výška zástavby vytvára vyrovnaný prechod z historického prostredia k novej zástavbe mesta. foto Jurík 1988

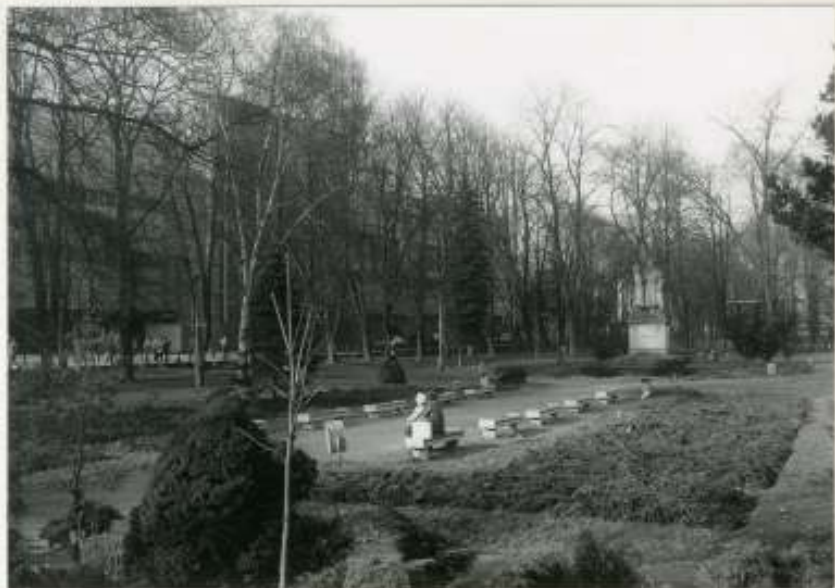
93. Sedláčkov park- pomerne rozsiahly ozelenený priestor situovaný v dotykovej polohe k MPR. Svojou funkciou i polohou je to mimoriadne hodnotný priestor, ktorý si však vyžaduje regeneráciu a zatraktívnenie.
foto Jurík 1988

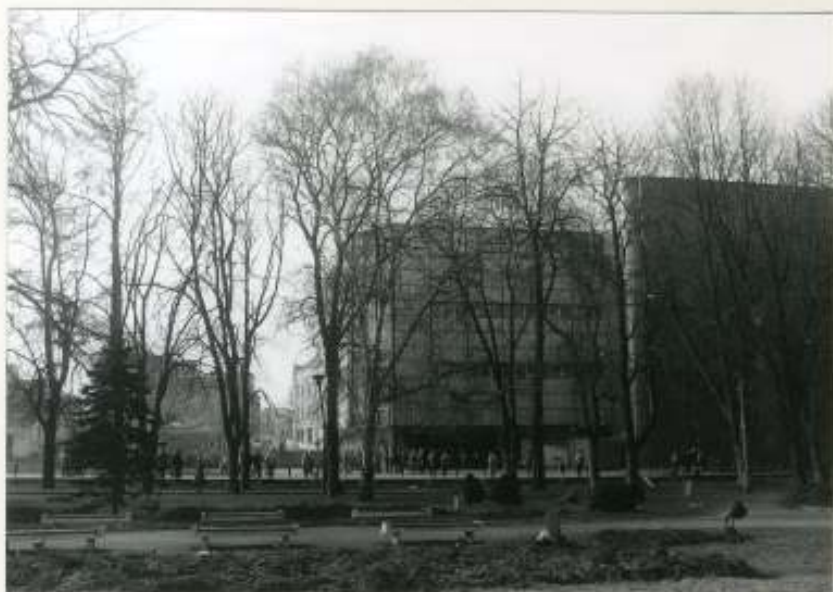
94. Sedláčkov park- pohľad smerom k objektu PRIORu, v pozadí mierne stúpajúca ulica Marxa-Engelsova, tvoriaca hranicu MPR.
foto Jurík 1988

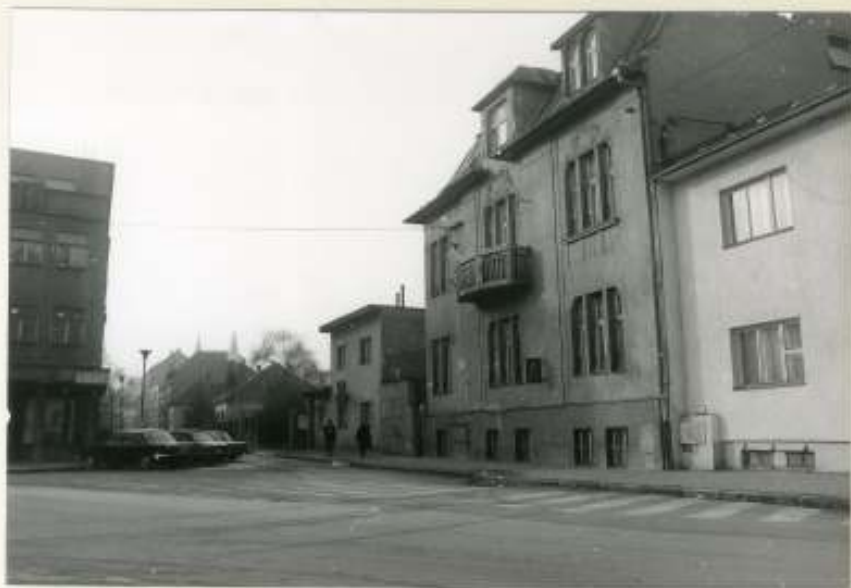
95. Ochranné pásmo MPR. Charakteristická zástavba pri autobusovom nádraží. Z hľadiska umelecko-historického a architektonického je rôznorodá, preto je potrebné pristupovať k prípadným asanáciám individuálne. Veľkoplošná asanácia by ochudobnila tieto priestory o individuálne hodnotné priestory s objektami, zaručujúcimi identitu prostredia a vhodný prechod od historickej zástavby k novým urbanistickým zónam mesta.
foto Jurík 1988

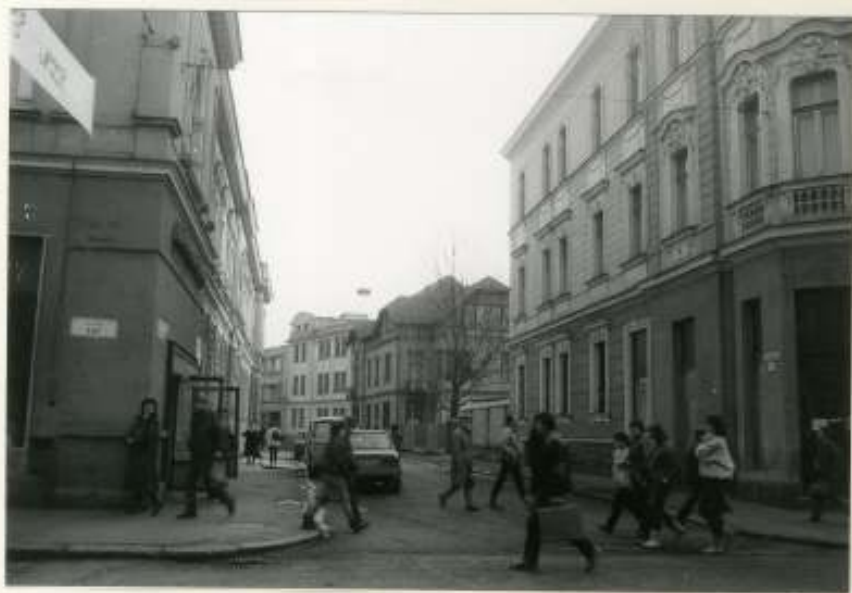
96. Pohľad z ulice SNP do Raichovej. Zástavba je vyrovnaná nielen čo sa týka výškovej hladiny, ale aj kvalitatívne. Tieto hodnotné priestory tvoria adekvátny nástup do MPR.
foto Jurík 1988

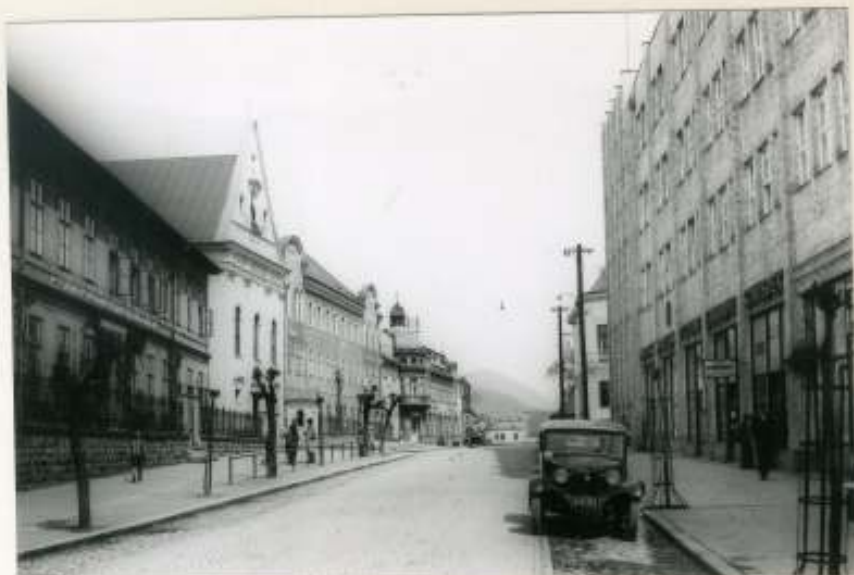
97. Ochranné pásmo MPR - pohľad do ulice Marxa - Engelsa s kostolom sv. Barbory na jej ľavej strane. Vľavo súvislé domoradie. Fotografia z r.1933, č.neg. 62 859.

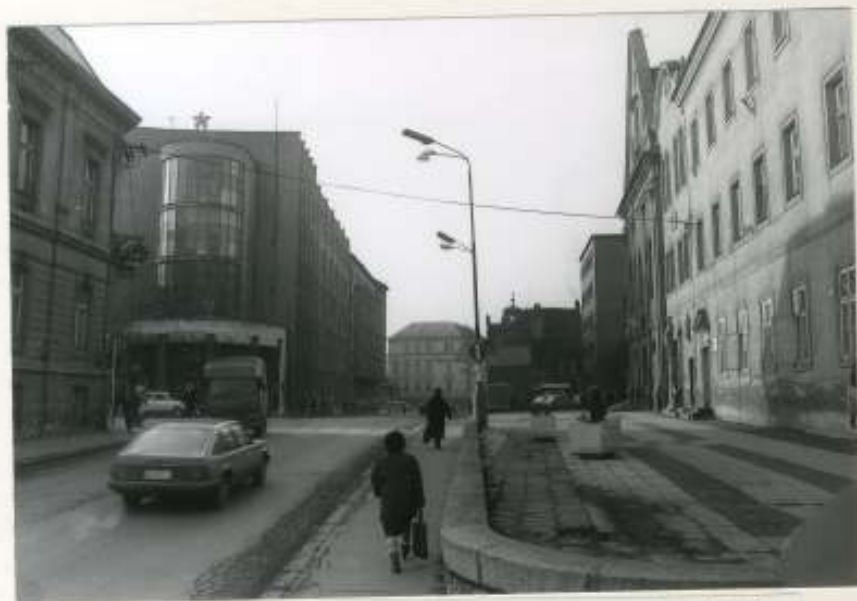
98. Tá istá situácia z druhej strany. Dvojpodlažnú budovu susediacu s kostolom sv. Barbory na hornej fotografii nahradil 5-podlažný administratívny objekt. foto Jurík 1988

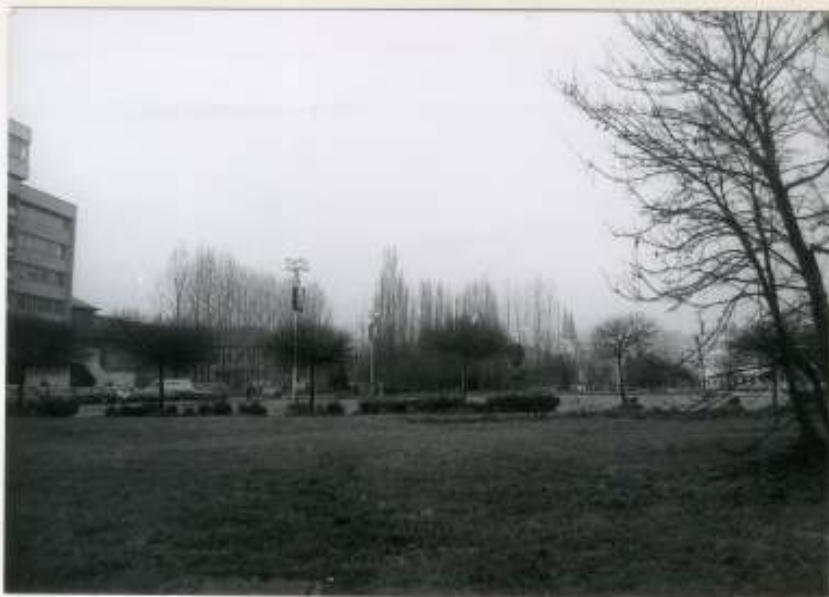
99. Ochranné pásmo MPR v priestore Leninovho námestia nedosahuje hodnoty adekvátne významu nového spoločenského centra. Je potrebné zaoberať sa celkovým architektonizovaním priestoru, jeho doplnením vhodnou malou architektúrou a prehodnotiť skladbu zelene a rozsahu spevnených plôch.
foto Jurík 1987

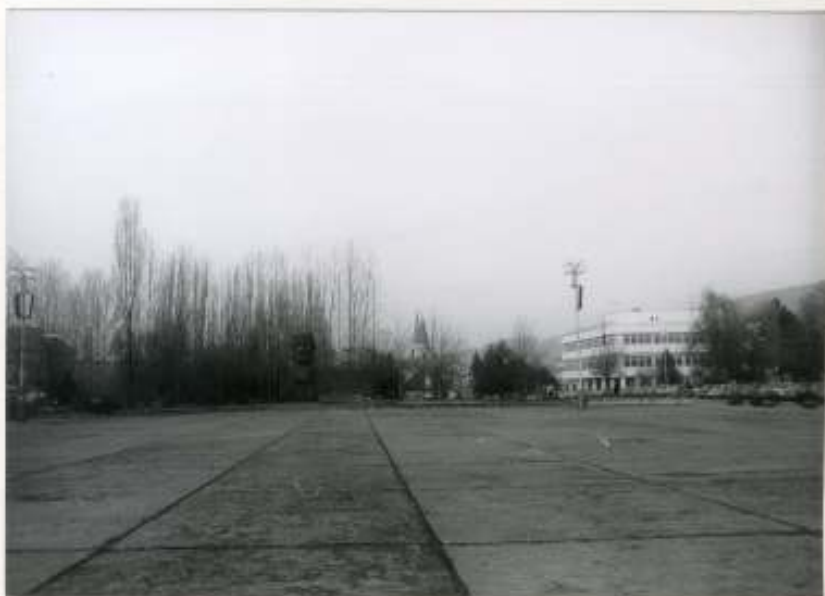
100. FOTOSÁBER prezentuje nárok na nezstavitelnosť príchľadu z námestia na siluetu MPR a jej prírodný krajinný obraz v pozadí. Výsadba topolov v pozadí námestia je nevhodná. Zeleň musí byť nahradená soliternami s max. výškou v hladine zástavby objektov MPR.
foto Jurík 1987
