PAMIATKOVÝ ÚRAD SLOVENSKEJ REPUBLIKY

Monitoring stavu drevených chrámov v slovenskej časti Karpatského oblúka zapísaných do zoznamu UNESCO

Akcia č: 92/13
Naša značka: PUSR-2013/17557-1/70787/ZEL
Vypracoval: Ing. Zuzana Krivošíková
Ing. Mariana Antalová
V Bratislave, 06.11.2013

Objekty: Kostol Všetkých svätých, Tvrdošín
Kostol sv. Františka z Assisi, Hervartov
Kostol sv. Mikuláša Biskupa, Ruská Bystrá
Kostol sv. Michala Archanjela, Ladomirová
Kostol sv. Mikuláša, Bodružal
Evanjelický artikulárny kostol, Leštiny
Evanjelický artikulárny kostol, Hronsek
Evanjelický artikulárny kostol, Kežmarok

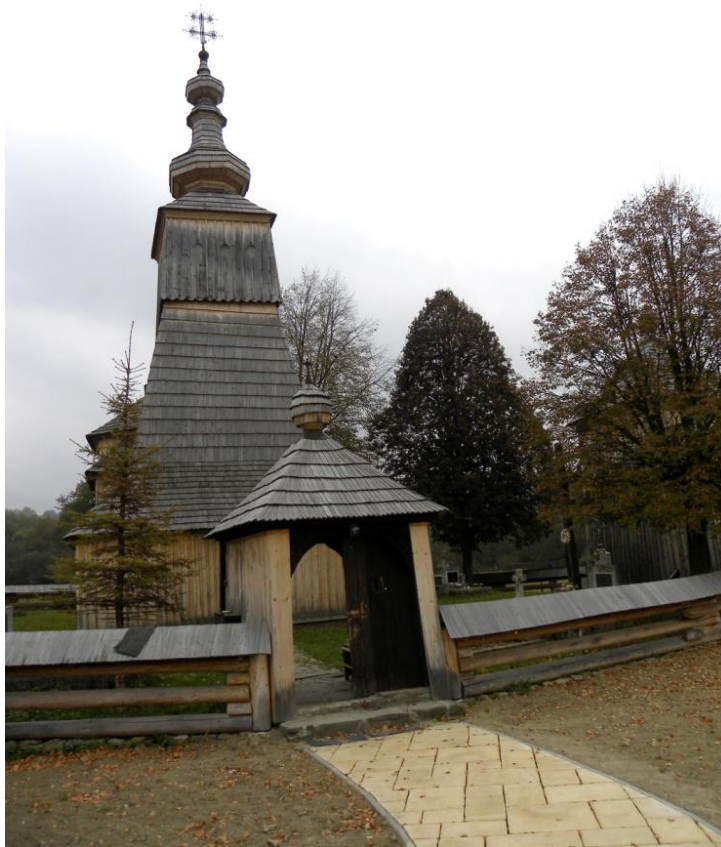
Opláštenie chrámu, ako aj strešná krytina sú v pomerne dobrom stave. Len ojedinele sa vyskytujú uvoľnené šindľe, najmä na južnej strane strechy, čo by mohlo spôsobiť zatekanie do objektu. Vo vrchných polohách vežičiek dochádza vplyvom intenzívneho slnečného žiarenia k popraskaniu až vypadávaniu jednotlivých šindľov.

Obr. 5.1. Grécko-katolícky kostol sv. Michala archanjela s novou prístupovou cestou

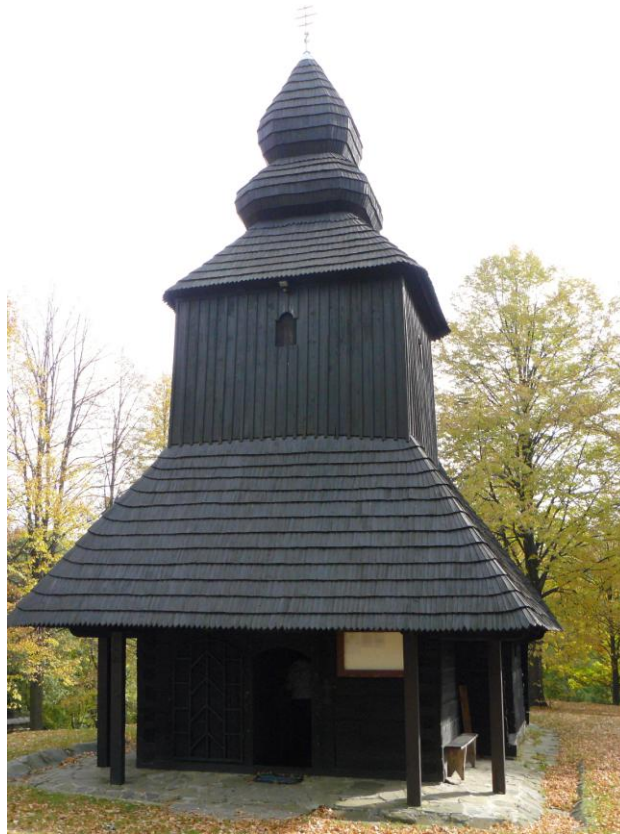
Obr. 7.1. Grécko-katolícky kostol sv. Mikuláša Biskupa

V drevených trámoch zrubovej konštrukcie sú pomerne rozsiahle horizontálne trhliny ako dôsledok vysušania. Lokálne je drevná hmota napadnutá drevokazným hmyzom. Najmä na severnej a južnej stene boli zistené výletové otvory aj s požerkami, čo je dôkazom aktivity drevokazného hmyzu. Krytina valbovej strechy aj striešok veží je kompaktná a v dobrom stave. Chýbajúce šindle, ani prípadné stopy po zatekaní neboli zistené. Čiastočne, najmä zo severnej strany, sú šindle porastené machmi. Okno na severnej strane kostola je provizórne vyplnené drevenou doskou.
