PAMIATKOVÝ ÚRAD SLOVENSKEJ REPUBLIKY

Monitoring stavu drevených chrámov v slovenskej časti Karpatského oblúka zapísaných do zoznamu UNESCO

Akcia č: 37/14
Naša značka: PÚSR-2014/20514/79142/ZEL
Vypracoval: Ing. Mariana Antalová
Ing. Zuzana Krivošíková
Mgr. art. Emília Rudinská
V Bratislave, 4. 12. 2014

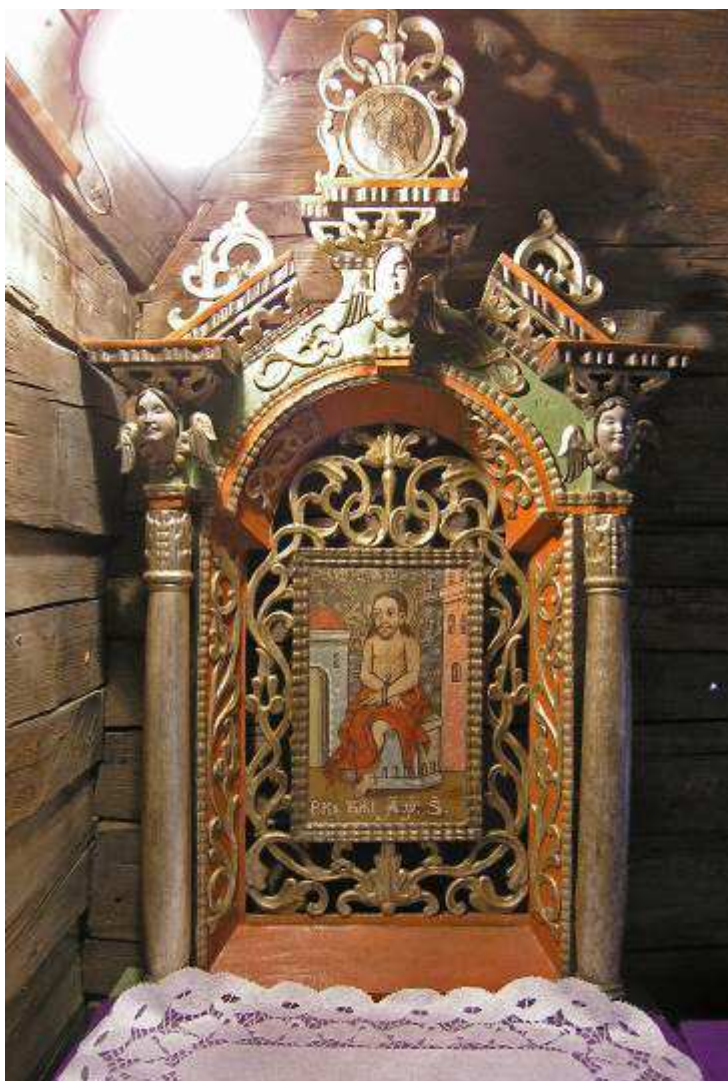
Obr. 1.3. Novozrekonštruovaný žertveník.

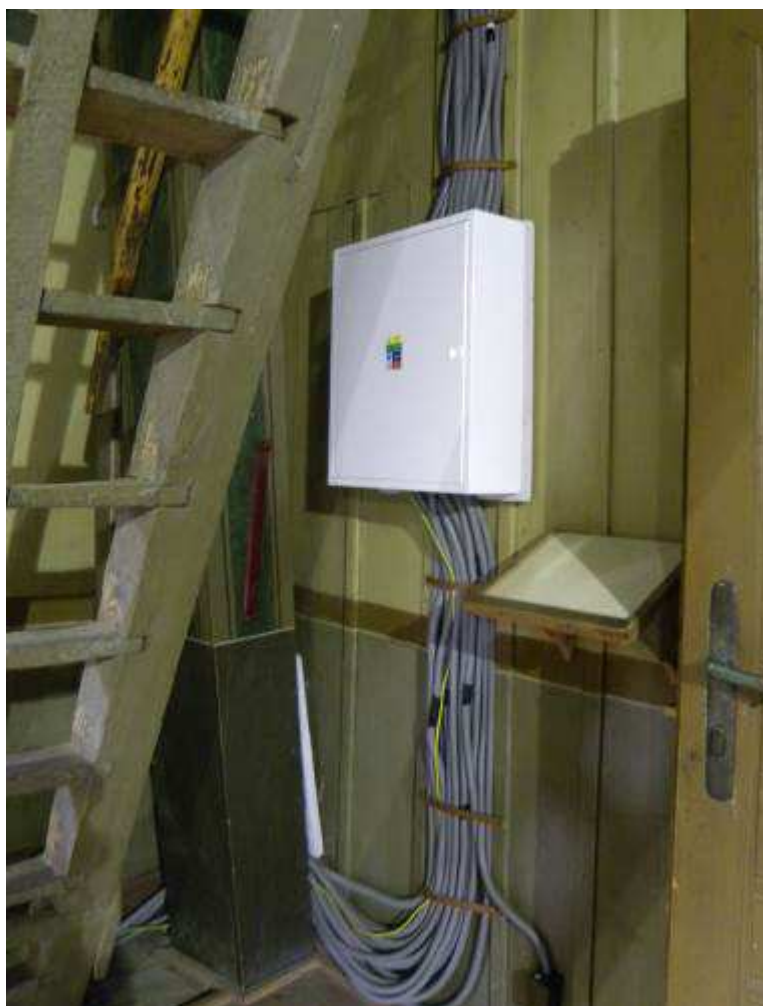
V porovnaní s posledným prieskumom v roku 2013 bola v priestoroch kostola menená elektroinštalácia.

Obr. 2.4. Detail novej elektroinštalácie v objekte.

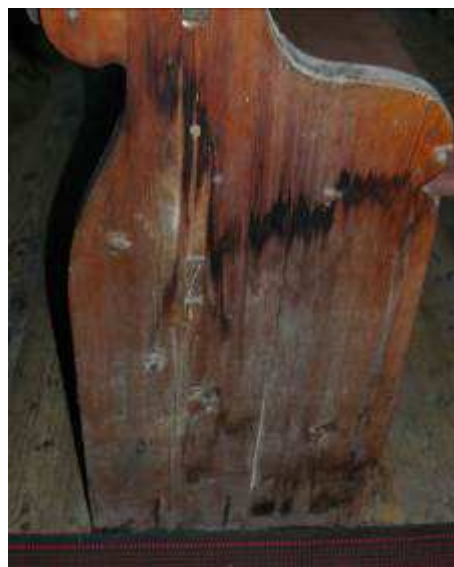
Obr. 3.8-9. Poškodenie stien a mobiliáru ako dôsledok zavlhania v minulosti.

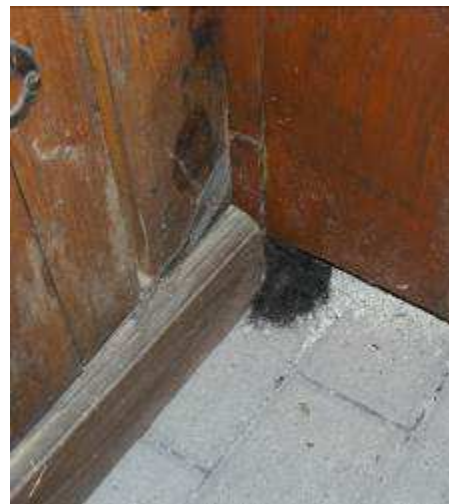
Obr. 4.7-8. Vľavo: pätky stĺpu na juhozápadnej strane nadstavaná betónovým obkladom.
Vpravo: chumáčiky tmavej srsti, pravdepodobne pochádzajúce z kupy.

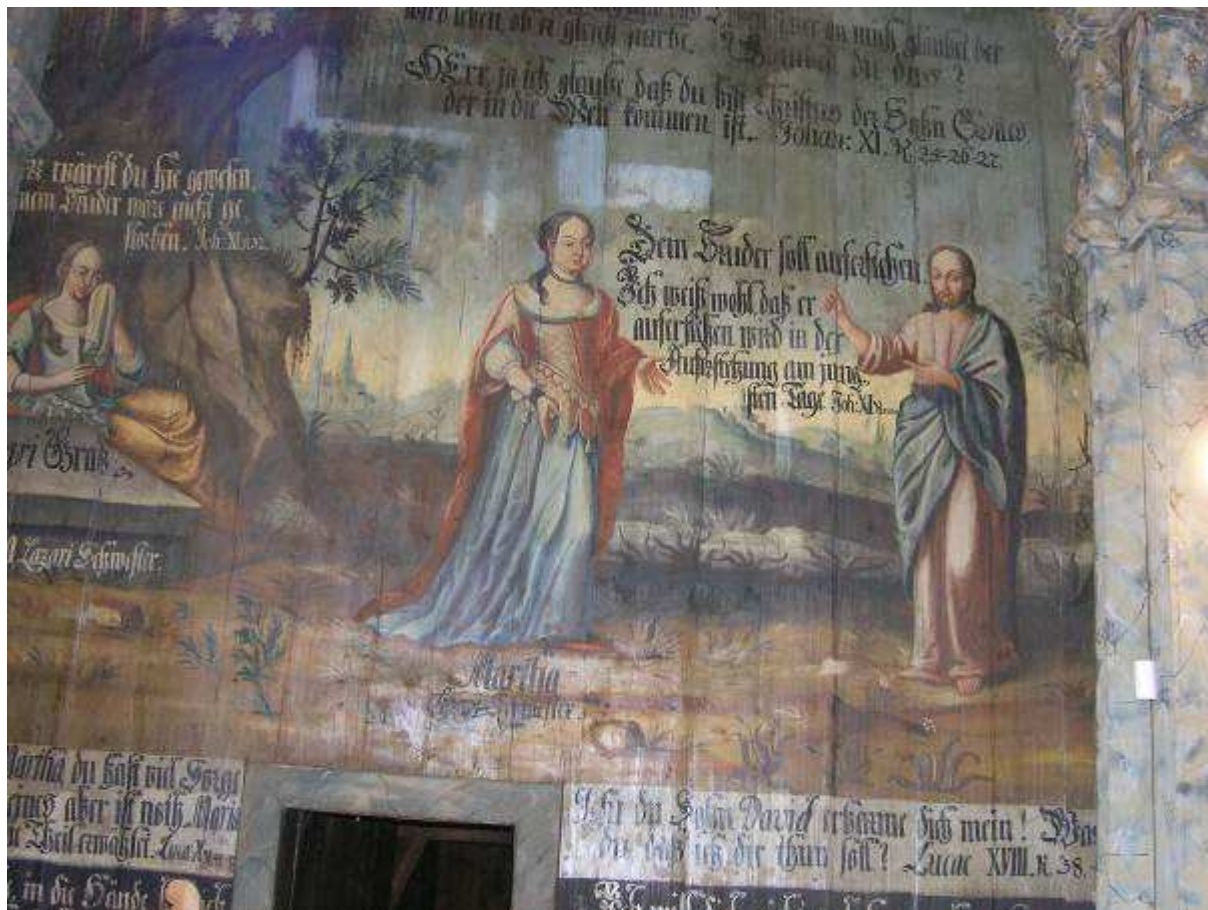
Pri obhliadke interiéru kostola neboli viditeľné výrazne poškodenia. Mobilár kostolíka sa postupne reštauruje, na nástenných malbách na dreve, boli viditeľné sondy po očistení povrchových nečistôt. Stav zachovanosti farebnej vrstvy je v dobrom stave. Klimatické podmienky v kostole vplyvajú na farebnú vrstvu veľmi dobre, pretože neboli viditeľné výrazne poškodenia ako uvoľnená farebná vrstva, alebo strieškovitá krakeláž.

Obr. 4.10. Na malbách na stenách bol vykonaný sondážny prieskum.

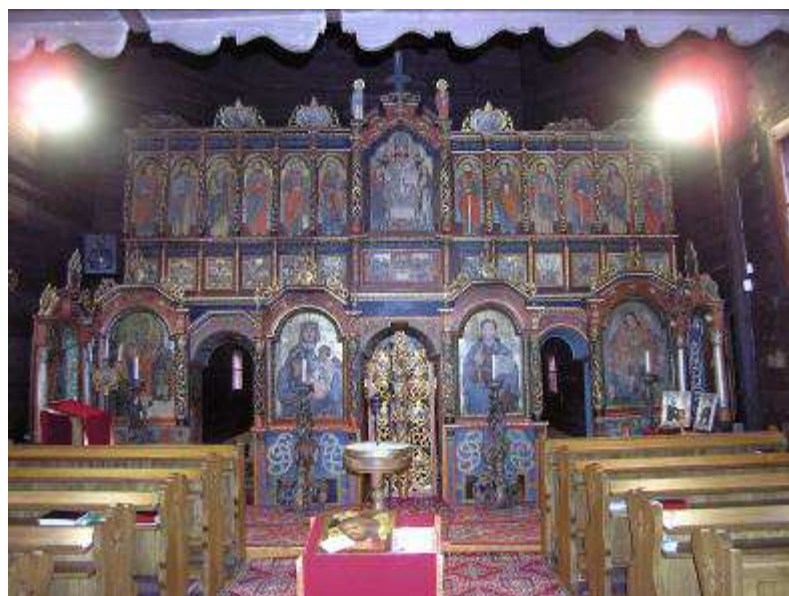
Pri obhliadke interiéru chrámu bolo viditeľné, že ikonostas bol v minulosti reštaurovaný. Prepôsobenie atmosférických zmien je polychrómia na niektorých miestach uvoľnená, najmä v spodnej časti ikonostasu na antependiách a v okolí cárskych dverí kde pri otváraní v oblasti pántov sú úbytky farebnej vrstvy. V hornej časti ikonostasu rad prázdnikov, rad apoštolov a rad prorokov farebná vrstva je v dobrej kondícii, taktiež klimatické podmienky v kostole vplývajú na farebnú vrstvu veľmi dobre, pretože neboli viditeľné výrazne poškodenia ako uvoľnená farebná vrstva, alebo strieškovitá krakeláž.

Obr. 5.7. Záber na zreštaurovaný ikonostas

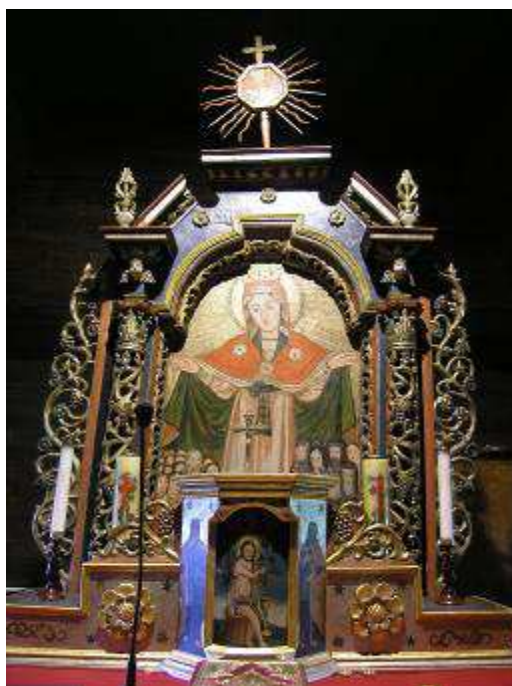
Obr. 5.8. Záber na zreštaurovaný prestol

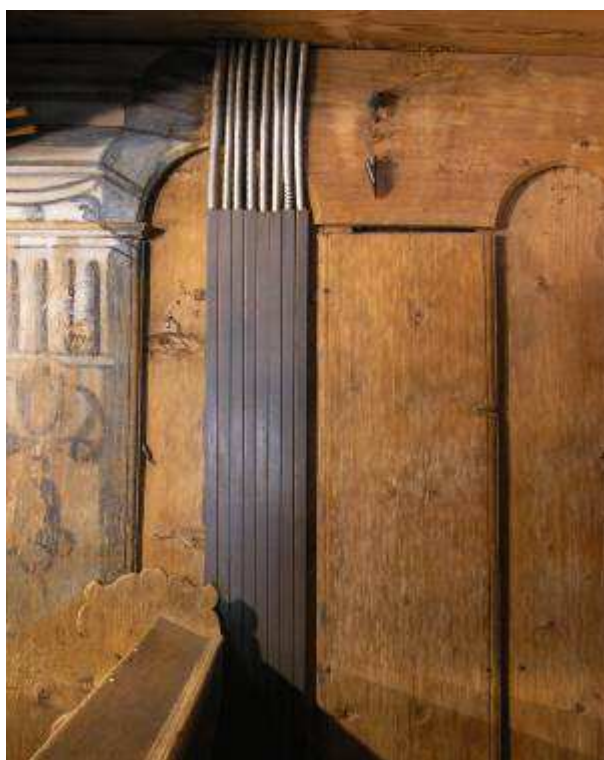
Obr. 6.9. Nové elektrické rozvody v objekte.

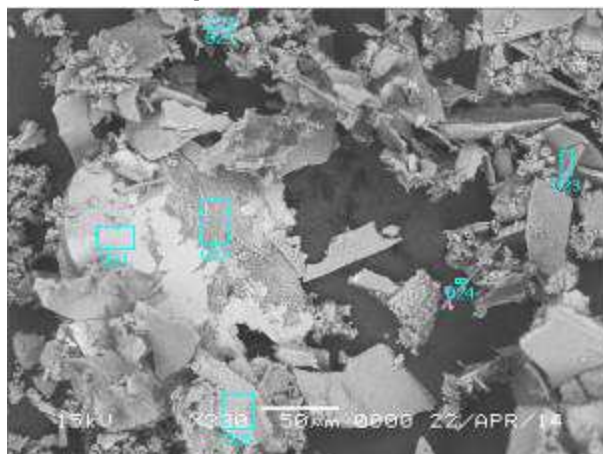
Vz.č.1: vstupné schodisko – vnútorná stena vpravo

Vzorka obsahuje chloridy a sírany: chlorid sodný (NaCl), chlorid draselný (KCl), síran sodný (Na_2SO_4) a síran draselný (K_2SO_4)

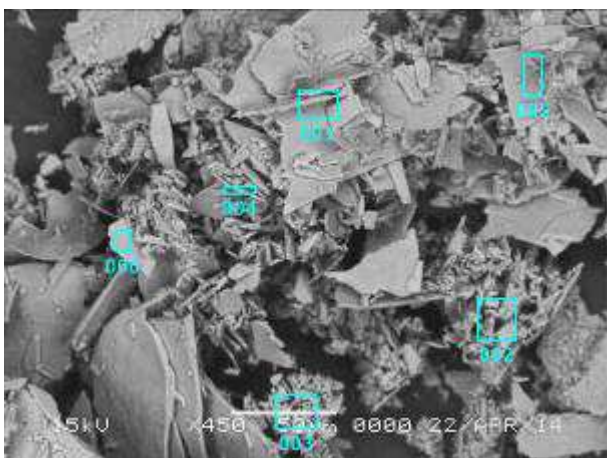
Vz.č.3: schod schodiska

Vzorka obsahuje sírany a chloridy: síran sodný (Na_2SO_4), chlorid sodný (NaCl), síran draselný (K_2SO_4), síran vápenatý (CaSO_4) a chlorid draselný (KCl)

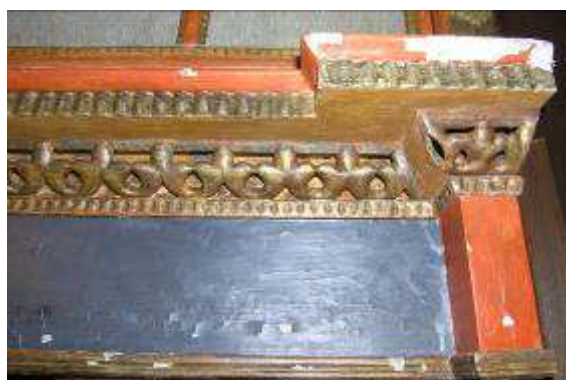
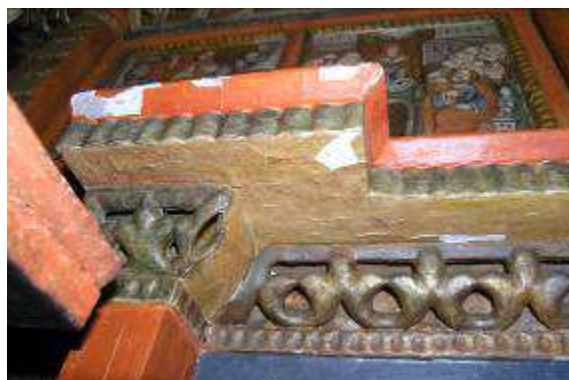
Pri obhliadke interiéru chrámu bolo viditeľné, že ikonostas bol v minulosti reštaurovaný. Pre pôsobenie atmosférických zmien je polychrómia na niektorých miestach uvoľnená prevažne na dielach bližšie k južnej strane, najmä v spodných častiach na antependiách a to sv. Mikuláša s výjavom jeho smrti, na antependiu pod presväťou Paskievou, výjav Peter a Pavol, na stĺpikoch hlavných ikon, ikona Krista Učiteľa má uvoľnenú polychrómiu brokátovaného pozadia, horná rímsa na laickými dverami napravo. Zároveň fotograficky boli zaznamenané detaily z výjavov na ikonostase, pre porovnávanie analógií pri reštaurovaní ikonostasov, najmä prestolu (oltárika), ktorý je rovnaký ako z Hrabovej Roztoky, ktorý sa v súčasnosti reštauruje v Oblastnom reštaurátorskom ateliéri v Bratislave.

Obr. 7.6.-7. Poškodenia uvoľnenej farebnej vrstvy na ikonostase.
