PAMIATKOVÝ ÚRAD SLOVENSKEJ REPUBLIKY

Monitoring stavu drevených chrámov v slovenskej časti Karpatského oblúka zapísaných do zoznamu UNESCO

Akcia č: 48/16
Naša značka: PÚSR-2016/20270/73774/ZEL
Vypracoval: Ing. Lenka Dubinyová
Ing. Lenka Vrbiková, PhD.
Mgr. art. Emília Rudinská

V Bratislave, 07. 10. 2016

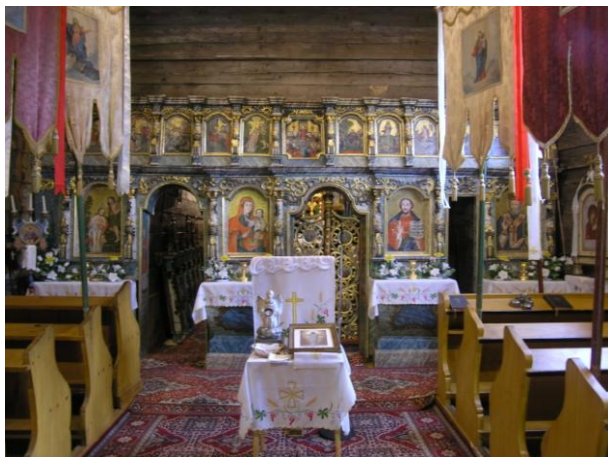
Ikonostas, ktorý pozostáva zo štyroch radov, sa reštauruje po častiach a je stále v procese reštaurovania (Obr. 5, Obr. 6). V priestoroch babinca boli v čase obhliadky uložené zreštaurované ikony z 3. a 4. radu. Na laviciach boli uložené demontované zreštaurované ikony z 2. radu, ktoré v súčasnej dobe tiež ešte nie sú nainštalované na pôvodné miesto. Ikony z 1. radu majú byť demontované a následne, v priebehu roka sa budú reštaurovať. Oltárik vo svätyni sa bude reštaurovať priamo na mieste.

Obr. 5 Pohľad na demontovaný ikonostas, máj 2015.

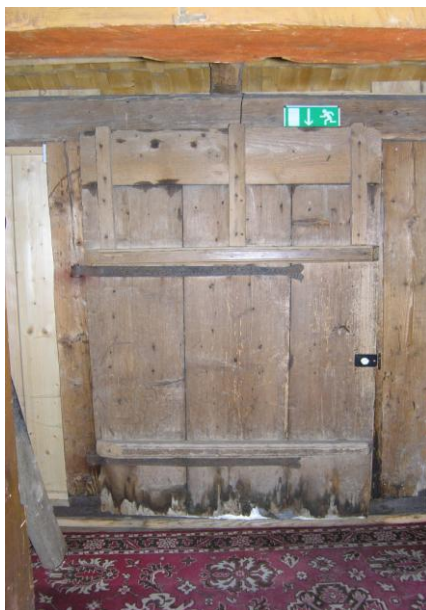
Zatekanie do objektu bolo pozorované na poškodených vchodových dverách (Obr. 9), keďže v čase obhliadky pršalo.

Obr. 9 Zatekanie pozorované na poškodených vchodových dverách.

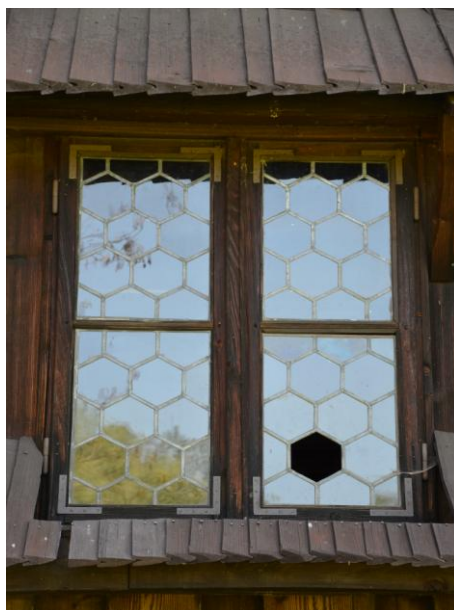
Strešná krytina je kompaktná, bez chýbajúcich šindľov. Obrastenie machom bolo pozorované prevažne na južnej a západnej strane (hlavne v okolí schodiska) (Obr. 20). Na východnej strane objektu chýba šesťuholník okennej výplne okna (Obr. 21) a na inom okne je medzera medzi rámom okna (Obr. 25).

Obr. 21 Chýbajúci šesťuholník okennej výplne okna na východnej strane objektu.

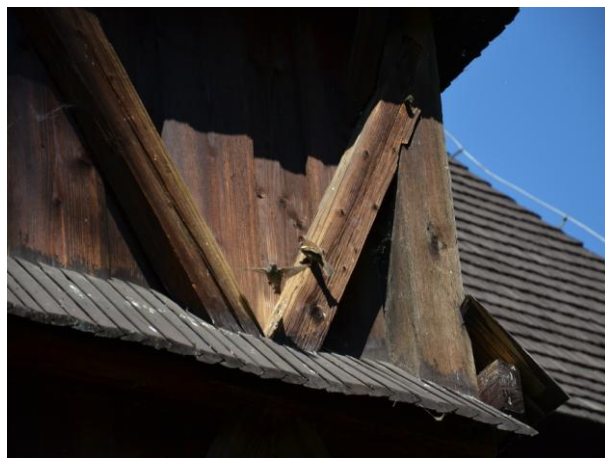
V čase obhliadky bol zaznamenaný výskyt väčšieho množstva drobného vtáctva, nakoľko objekt sa stal ich stanovišťom. (Obr. 22, Obr. 23). Takmer zo všetkých strán je kostol značne znečistený vtáčim trusom, ktorý preniká aj do interiéru (Obr. 24).

Obr. 23 Znečistenie exteriéru objektu trusom drobného vtáctva.

Objekt je značne znečistený trusom drobného vtáctva. Znečistenie preniká cez škáry aj do interiéru kostola. Znečistenie môže byť zdrojom vodorozpustných solí, parazitov či iných organických látok, ktoré z dlhodobého hľadiska môžu prispieť k degradácii drevej hmoty. Stopy po drevokaznom hmyze boli pozorované len lokálne.

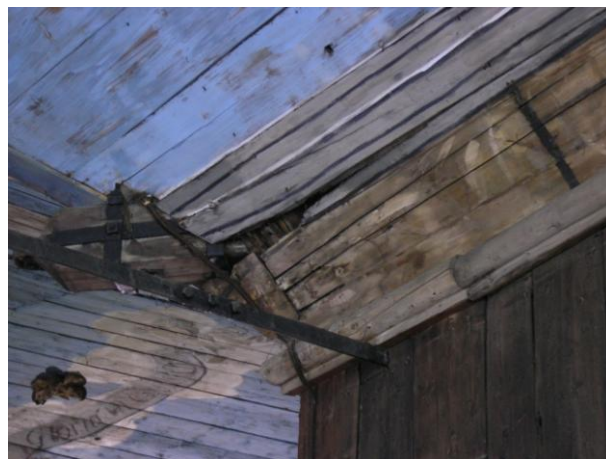
Obr. 37 Poškodenie pravého rohu severnej empyry.

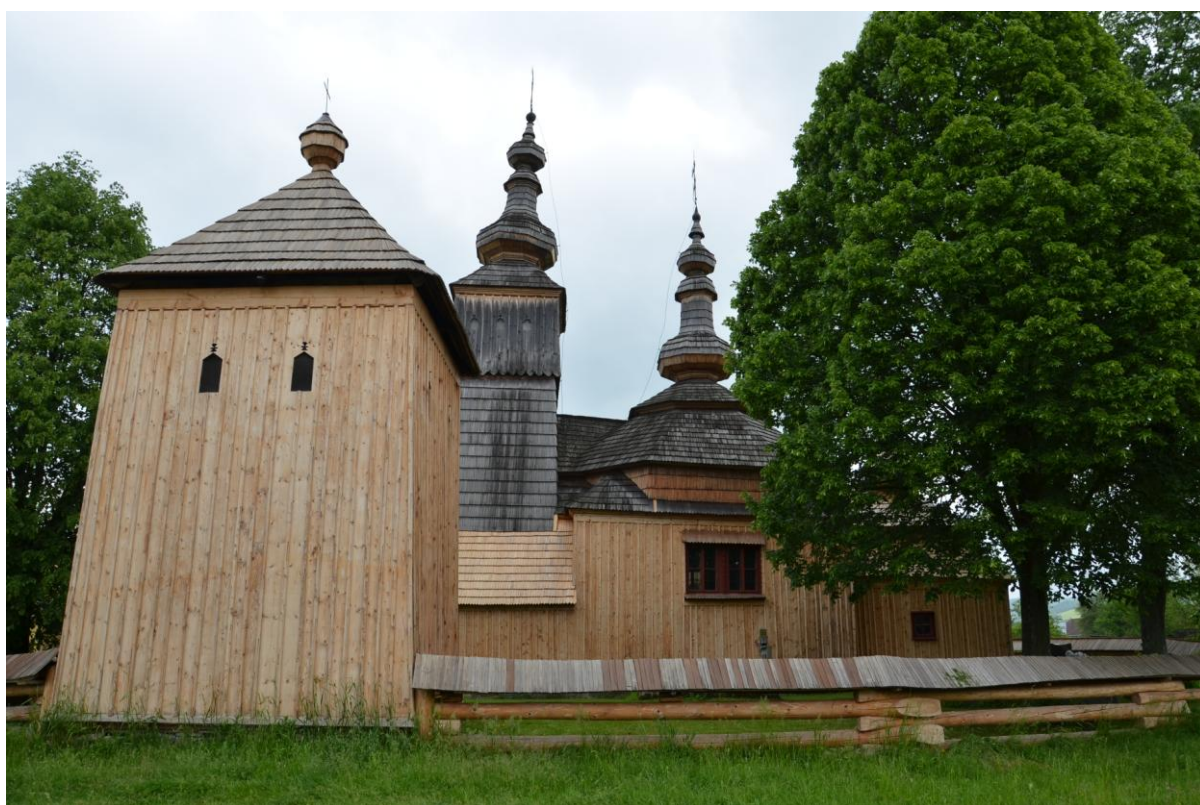
Obr. 47 Grécko-katolícky Kostol sv. Michala Archanjela v Ladomírovej, vymenené strešné šindle, stav máj 2016.

Okolie objektu je upravené. V priebehu minulého roku boli vymenené strešné šindľe nad predsieňou a dosky na vstupnej bránke. Z dôvodu popraskania a uvoľnenia šindľov (vplyvom intenzívneho slnečného žiarenia) je potrebná radikálnejšia oprava strešnej krytiny. Vrcholky makovičiek sú obrastené nižšími druhmi rastlín.

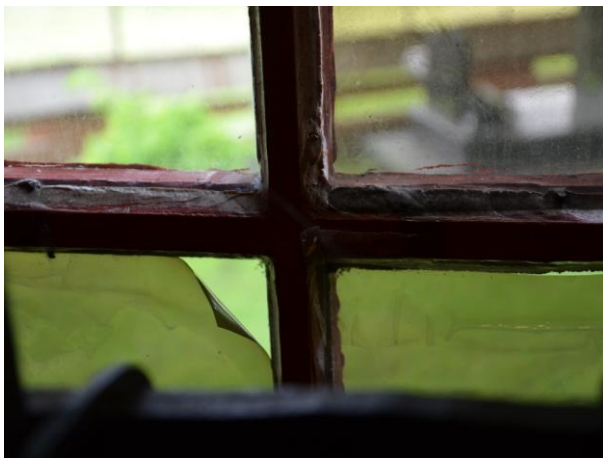
Obr. 57 Poškodená nepriliehajúca ochranná fólia na oknách.

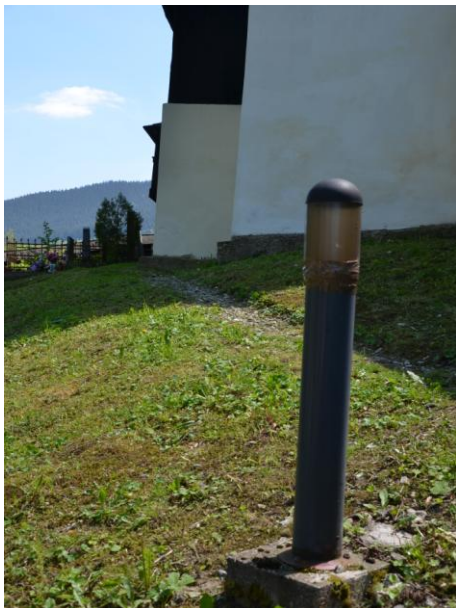
Okolie kostola je upravené. Strešná krytina je kompaktná a šindle boli natreté. V budúcnosti by mal byť natretý aj plot, ktorý má poškodené šindle. Jeden poškodený stípkik osvetlenia vedúceho do kostola bol provízorne spevnený lepiacou páskou (Obr. 63). Vonkajšie zábradlie je znečistené trusom drobného vtáctva (Obr. 65).

Obr. 63 Opravený stĺpik osvetlenia vedúceho do kostola lepiacou páskou.

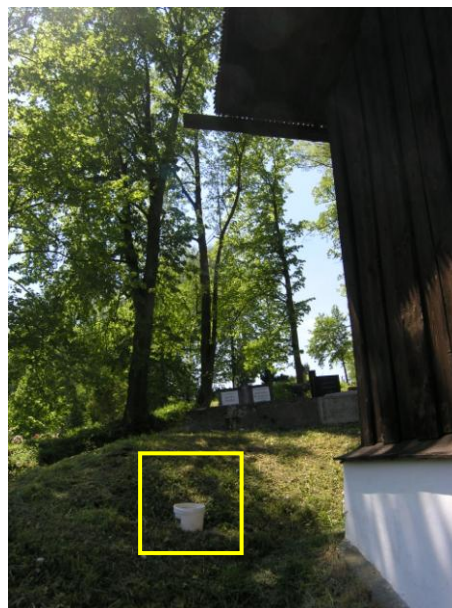
Napriek zavedeniu drenáže po celom obvode kostola, preriedeniu stromov a obnove náteru fasády, sú na kostole viditeľné stopy po navlhnutí, ktoré môžu byť spôsobené stekajúcou dažďovou vodou. Odvodňovací systém zo striech nepostačuje, z daného dôvodu boli po obvode kostola rozmiestnené vedrá na zachytávanie vody (Obr. 64). Najmä južná strana kostola a okolie hlavného schodiska vykazuje zvýšenú vlhkosť.

Obr. 64 Vedro na zber dažďovej vody na južnej strane kostola.

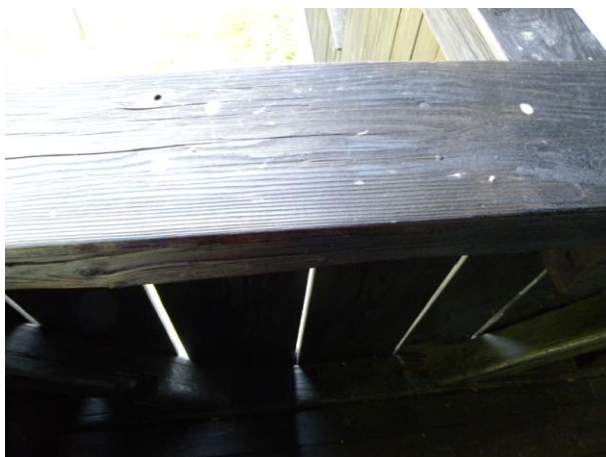
Obr. 65 Znečistenie vonkajšieho zábradlia trusom drobného vtáctva.

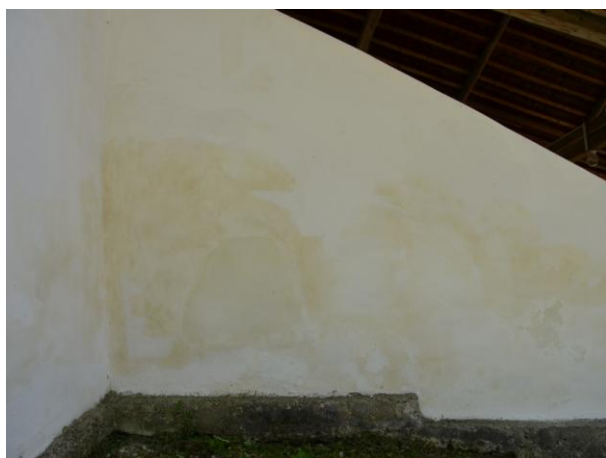
Napriek použitiu bieleho povrchového náteru na múroch schodiska dochádza k zvýšenej lokálnej vlhkosti v omietke, teda aj k jej opadaniu a popraskaniu (Obr. 67, Obr. 68). Samotné schody vykazujú vysoký stupeň zasolenia s charakteristickými fľakmi.

Obr. 67 Vlhkostné fláky prenikajúce cez nový náter omietky ľavého múra na vonkajšej strane schodiska.

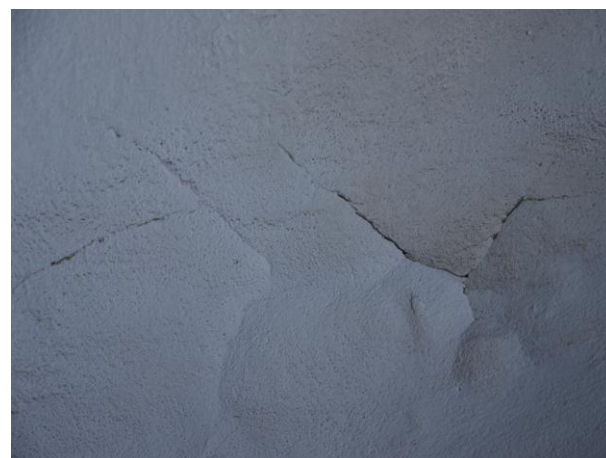
Obr. 68 Popraskaná omietka na severnej strane kostola.

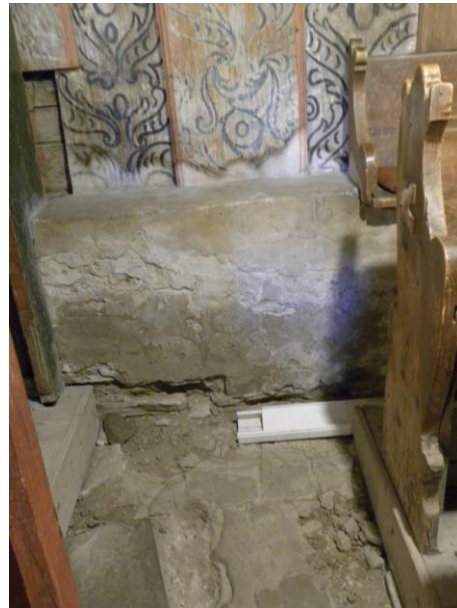
Drevo chrámu vlhne na južnej stene lode kostola (Obr. 69, Obr. 70). Bohatá maliarska výzdoba na strope a na doskovom obložení je dôsledkom zatekania a zavlhania z minulosti poškodená (vymývanie pigmentov a tvorba tmavých flákov) (Obr. 72). Lavice v chráme ako Zmeškalovská, Országhovská sú v tej istej úrovni a od spodnej časti navláhaním už na nich zanikla povrchová úprava. Ostatné lavice (pánske), majú poškodenia na farebnej úprave spôsobené odretím, poškrabaním. Tieto lavice by bolo vhodné reštaurovať, skonsolidovať drevnú hmotu zhraneného dreva a jemnou retušou podporiť dekoratívnu farebnú úpravu, ktorá otermi môže v budúcnosti zaniknúť. Na podlahe severnej empy sa vyskytovali exkrementy od kuny (Obr. 71).

Obr. 70 Biele fláky na omietke sokla na južnej strane svedčia o zavlhávaní a zasolení.

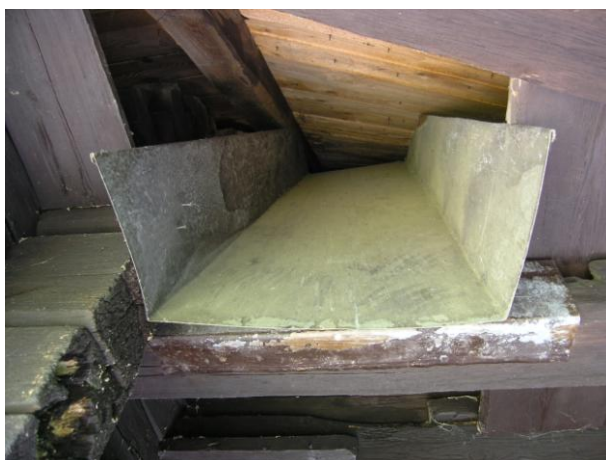
Obr. 81 Trám na južnej strane objektu poškodený v dôsledku vody stekajúcej z rímsy.

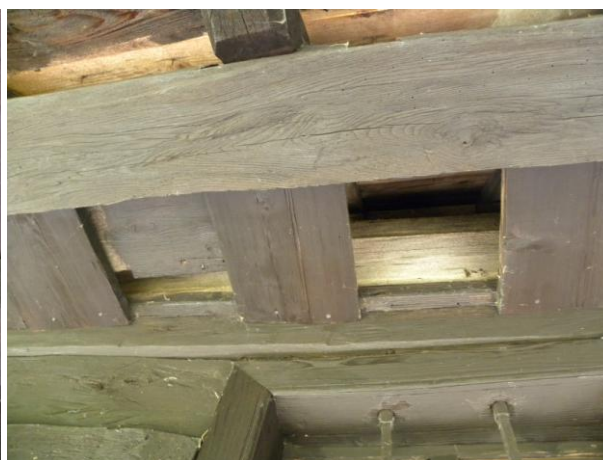
Obr. 82 Chýbajúce dosky dreveného obloženia pod strechou na južnej strane lode.

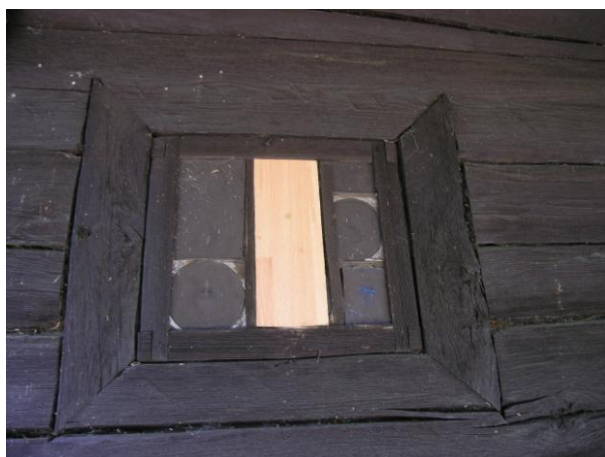
Obr. 83 Okno na severnej strane kostola provízorne vyplnené drevenou doskou.

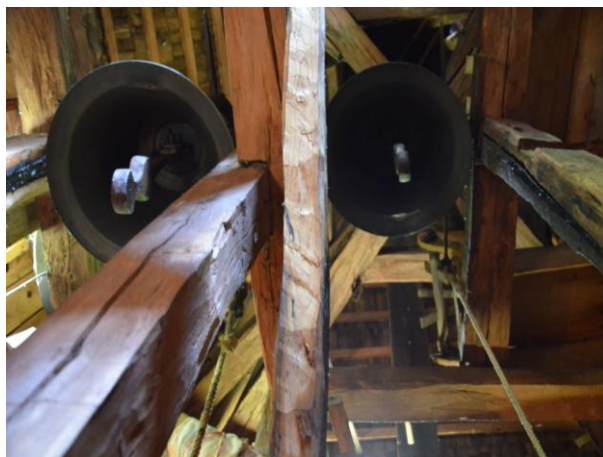
Obr. 86 Poškodenie niektorých trámov vo veži.

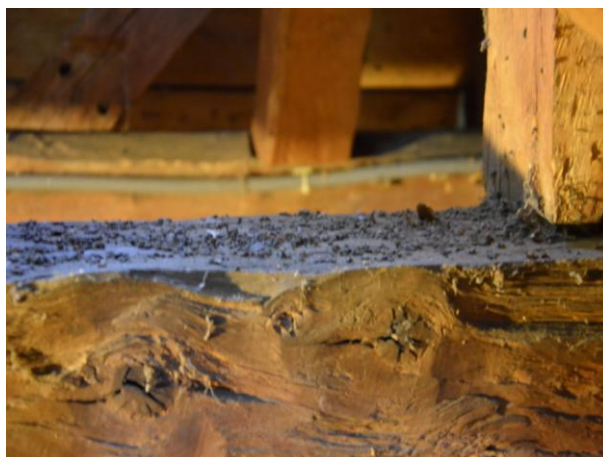
Obr. 88 Poškodenie niektorých trámov vo veži.

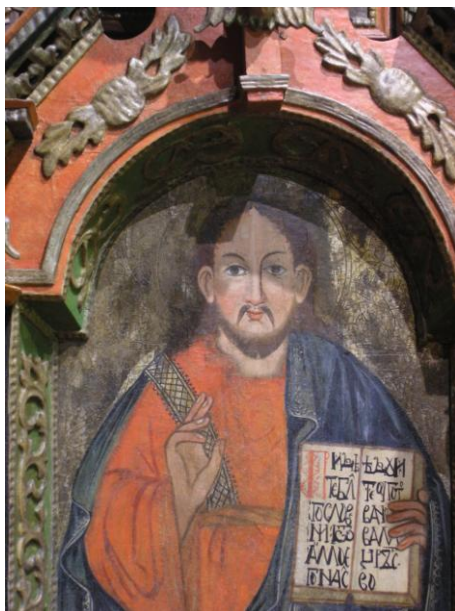
Obr. 91 Ikona Krista Učiteľa – opravené poškodenia.

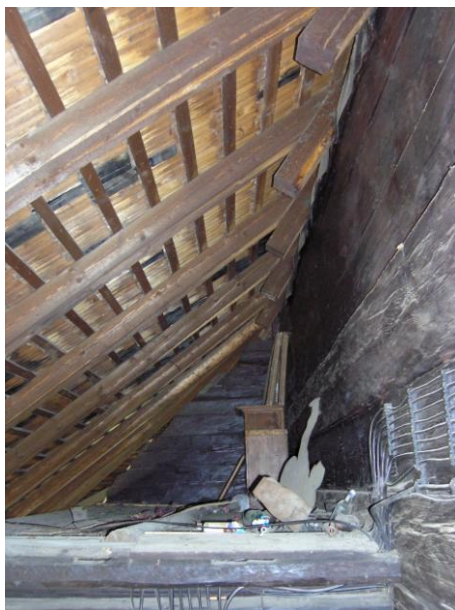
Obr. 96 Dlhodobo neudržiavaný priestor pod strechou z južnej strany.
