PAMIATKOVÝ ÚRAD SLOVENSKEJ REPUBLIKY

Monitoring stavu drevených chrámov v slovenskej časti Karpatského oblúka zapísaných do zoznamu UNESCO

Akcia č: 85/11
Naša značka: PÚ-11/1615/8676/Pag.
Vypracoval: Mgr. Miloš Gregor, PhD.
Mgr. Katarína Pagáčová
V Bratislave, 16.11.2011

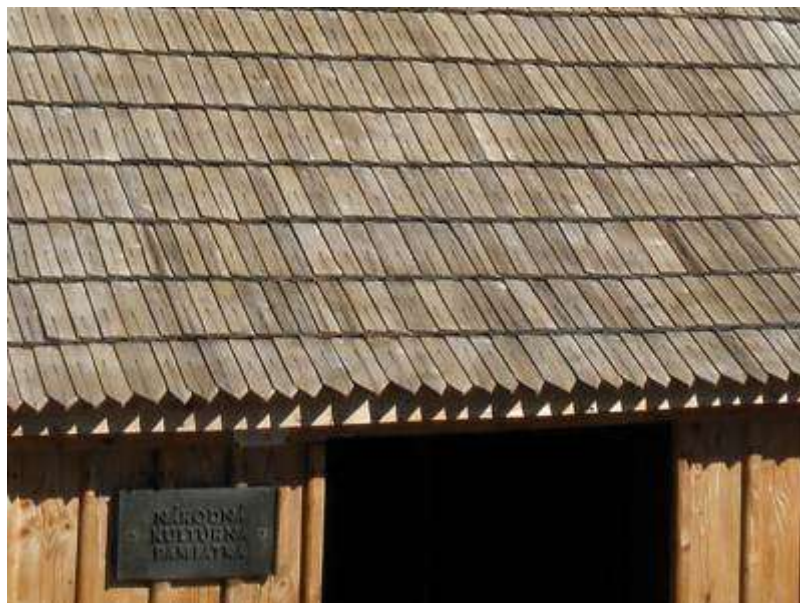
Obr. 1.2. Detailný pohľad na západnú časť kostola pri vchode s novými vertikálnymi doskami z jedľového dreva. Rovnako je nový aj šindel.

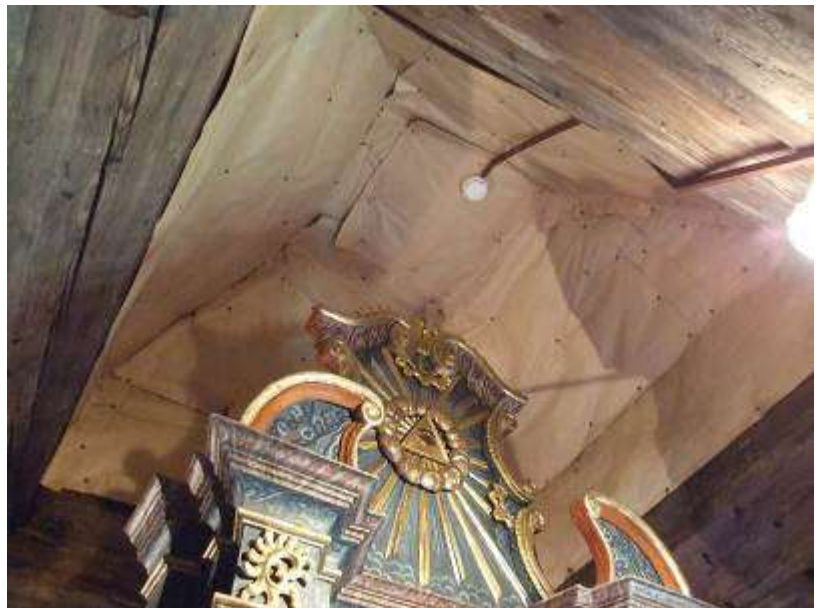
V presbytériu boli pozorované lokálne vlhké miesta, predovšetkým na južnej strane zrubovej konštrukcie, pravdepodobne súvisiace s čistiacimi prácami v exteriéri. Vlhkosť drevenej hmoty bola zameraná aj v miestach týchto vlhkých flákov (meranie č. ST5a/B) a v ich tesnej blízkosti (meranie ST5b/B). Drevo zrubu v presbytériu je kompaktné, pomerne v dobrom stave, bez pozorovateľnej degradácie. Lokálne boli na stenách presbytéria pozorované stopy po vrtavej činnosti drevokazného hmyzu. Požerky (drevený prach s trusom drevokazného hmyzu) neboli nájdené, či sa jedná o žijúci hmyz nie je zrejmé. Strop presbytéria je prekrytý papierovým obalom, ktorý má znižovať úroveň prašnosti s ohľadom na oltár a ikonostas.

Obr. 1.3. Prekrytie stropu presbytéria papierovým obalom

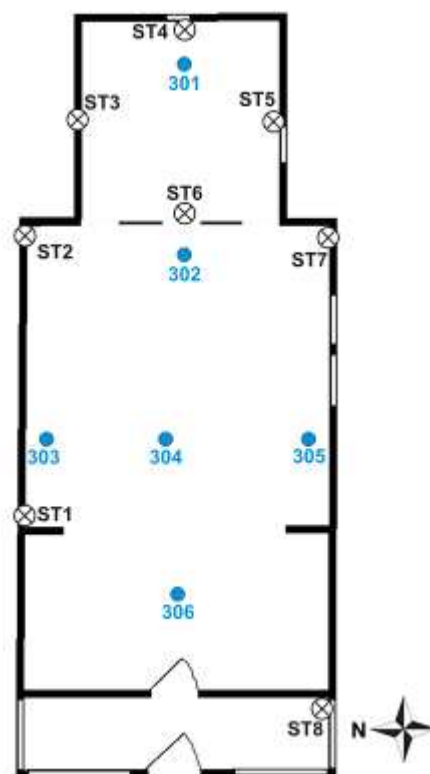
Obr. 1.6. Pôdorys grécko-katolíckeho chrámu sv. Mikuláša v obci Bodružal s vyznačenými miestami jednotlivých meraní. ⊗ miesto merania vlhkosti drevnej hmoty ● miesto merania vzdušnej vlhkosti

Priemerná relatívna vzdušná vlhkosť nameraná v objekte (v čase od 14.30 do 16.00) bola 69,1% pri teplote 21,6°C a vonkajšej vlhkosti 45,4% a teplote 25,6°C. Vlhkosť drevnej hmoty stien v interiéri kostola bola v rozmedzí 13,5-17,2%, pričom lokálne bola nameraná aj hodnota 52,2%, a to v presbytériu vo výške 30 cm nad podlahou, v mieste priesaku po čistiacich prácach v exteriéri. Vlhkosť nosného trámu ikonostasu bola 21,0%.

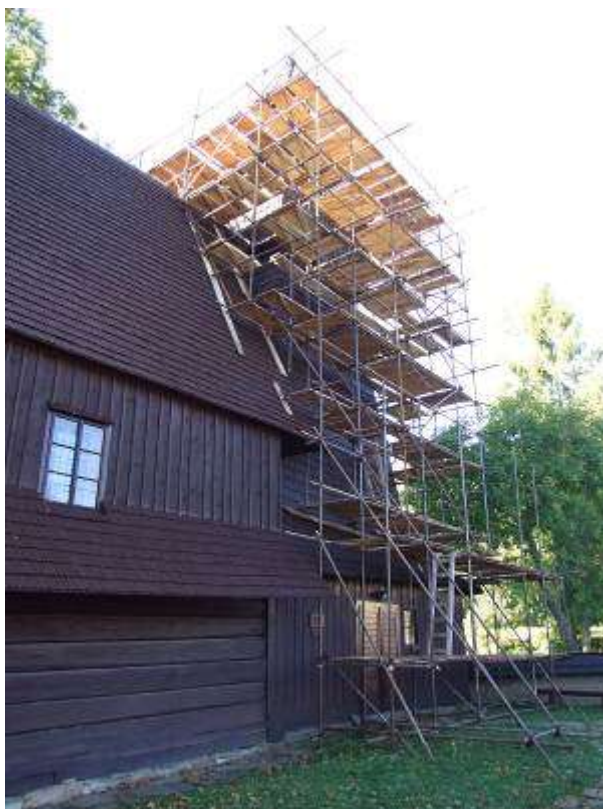
Obr. 2.2. Pohľad na severozápadnú časť kostola s lešením. Počas monitoringu stavu drevej hmoty kostola žiadne rekonštrukčné práce neprebiehali.

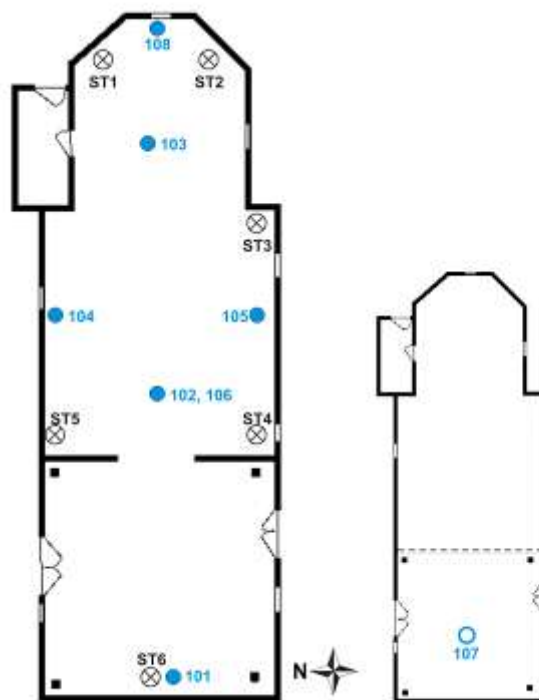
Obr. 2.9. Pôdorys kostola s vyznačenými miestami jednotlivých meraní. ⊗ miesto merania vlhkosti drevenej hmoty ● miesto merania vzdušnej vlhkosti ○ miesto merania vzdušnej vlhkosti na empore

Priemerná relatívna vzdušná vlhkosť a teplota v interiéri (meraná v čase 9.00-10.00) bola 70,5% a 17,9°C, pri vonkajšej vlhkosti 68,2% a teplote 19,1°C. Vlhkosť drevnej hmoty v interiéri bola v rozmedzí 12,8-18,7%.

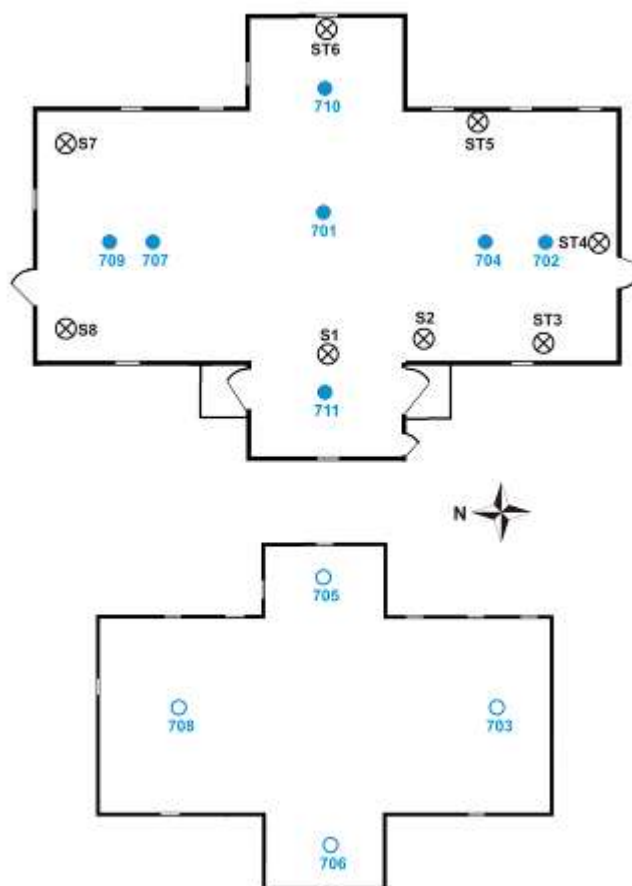
Obr. 3.9. Pôdorys kostola s vyznačenými miestami jednotlivých meraní. ⊗ miesto merania vlhkosti drevnej hmoty ● miesto merania vzdušnej vlhkosti ○ miesto merania vzdušnej vlhkosti na empor

Priemerná vzdušná vlhkosť a teplota v kostole v čase prieskumu (16.00-17.00 hod.) bola 51,9% a 23,7°C pri vonkajšej teplote 26,6°C a vlhkosti 42,4%. Vlhkosť drevnej hmoty kostola v interiéri je v rozmedzí 11,5-19,4%, pričom možno konštatovať, že priemerná vlhkosť dreva obloženia stien je vyššia ako priemerná vlhkosť nameraná v stĺpoch.

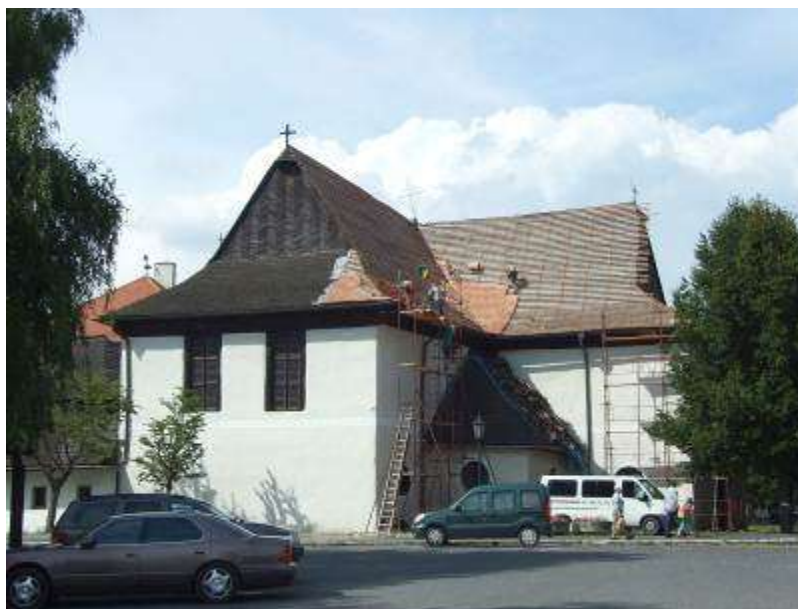
Obr. 4.1. Pohľad na východné priečelie evanjelického kostola. V súčasnosti prebieha výmena strešnej krytiny.

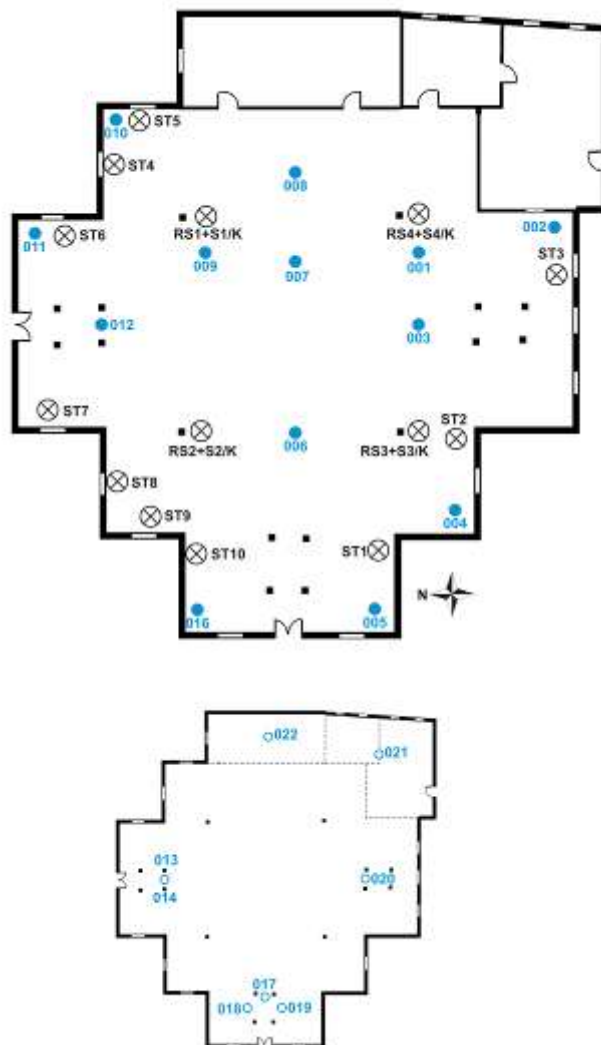
Obr. 4.9. Pôdorys kostola s vyznačenými miestami jednotlivých meraní. ⊗ miesto merania vlhkosti drevej hmoty ● miesto merania vzdušnej vlhkosti ○ miesto merania vzdušnej vlhkosti na empore

Priemerná relatívna vzdušná vlhkosť a teplota v kostole (nameraná v čase 13.00-16.00) bola 69,5% a 19,8°C, pri vonkajšej vzdušnej vlhkosti 58,6% a teplote 24,3°C. Vlhkosť drevnej hmoty stĺpov v interiéri bola v rozmedzí 13,6-23,5% a vlhkosť dreveného obloženia stien bola v rozmedzí 14,3-18,1%.

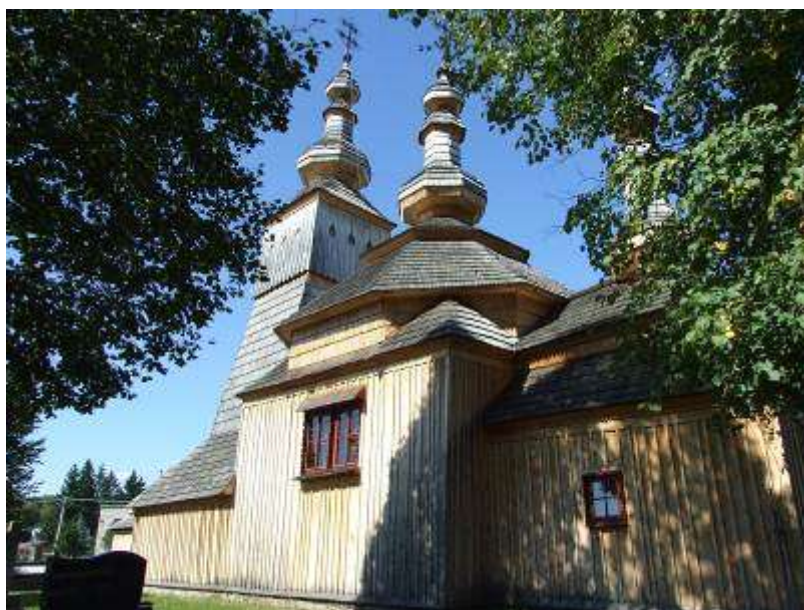
Obr. 5.1. Grécko-katolícky chrám sv. Michala Archanjela v Ladomirovej, opláštenie zrubovej konštrukcie ako aj šindľová krytina sú vymenené.

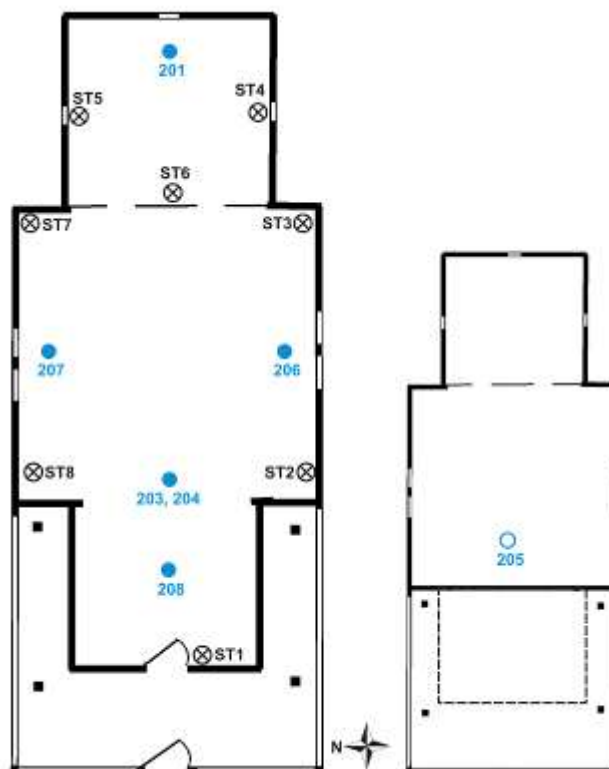
Obr. 5.6. Pôdorys chrámu s vyznačenými miestami jednotlivých meraní. ⊗ miesto merania vlhkosti drevnej hmoty ● miesto merania vzdušnej vlhkosti ○ miesto merania vzdušnej vlhkosti na empore

V chráme bola nameraná priemerná relatívna vzdušná vlhkosť 62,3% pri teplote 21,1°C (v čase 12.30-13.30) a vonkajšej vlhkosti 42% a teplote 25,9°C. Vlhkosť drevnej hmoty zrubových trámov v interiéri bola v rozmedzí 14,0-19,3%.

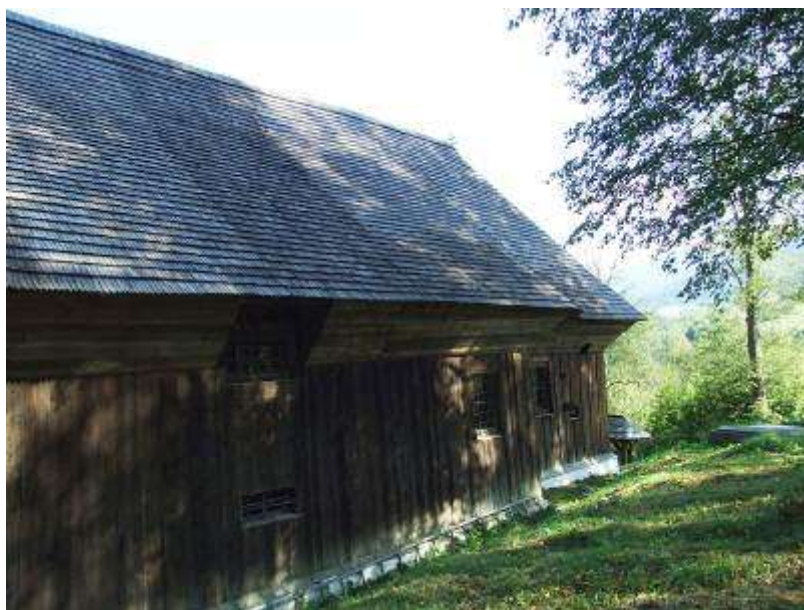
Murovaný sokel na južnej strane je výrazne zavlhnutý. Táto vlhkosť zasahuje aj doskové obloženie nad soklom do výšky 10-30 cm. Hodnoty vlhkosti drevnej hmoty namerané v týchto miestach sú extrémne vysoké (70%). Objekt zasahuje z južnej strany do svahu, pričom presakujúca voda z terénu spôsobuje vzliňajúcu vlhkosť v sokli, ktorá prestupuje až do drevenej konštrukcie. Navlhnutá a poškodená omietka lokálne opadáva, čím je kamenné murivo odhalené. Na omietke sokla na južnej strane medzi lavicami sú vytvorené biele fláky, ktoré nasvedčujú zasolenie, resp. prítomnosť výkvetotvorných solí v omietke.

Obr. 6.1. Pohľad na južnú stranu kostola, kde je sokel priamo zasadený do svahu, čím sa vyrovnávajú veľké terénne nerovnosti.

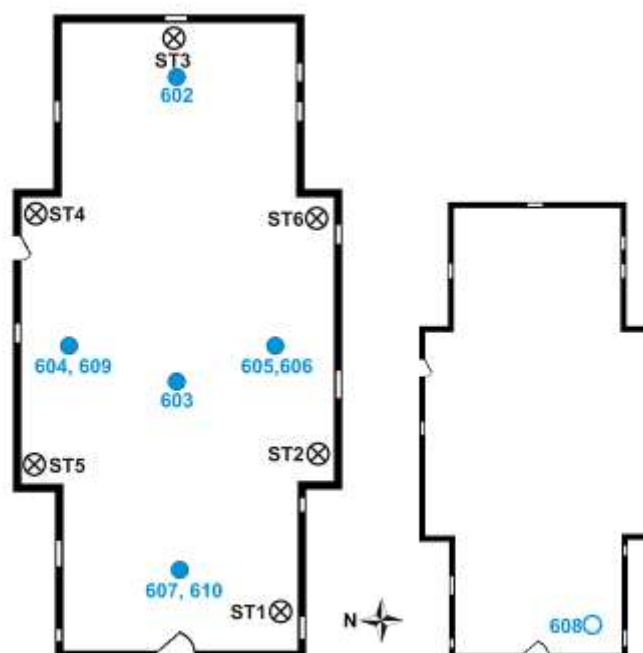
Obr. 6.9. Pôdorys kostola s vyznačenými miestami jednotlivých meraní. ⊗ miesto merania vlhkosti drevnej hmoty ● miesto merania vzdušnej vlhkosti ○ miesto merania vzdušnej vlhkosti na empore

Priemerná relatívna vzdušná vlhkosť a teplota v interiéri kostola (merané v čase 12.45-14.00) bola 72,32% a 17,2°C. Vonkajšia vzdušná vlhkosť bola 50,2% a teplota 22,9°C. Vlhkosť drevnej hmoty opláštenia zruba v interiéri bola v rozmedzí 18,3-19,9%, ale na južnej stene tesne nad soklom dosahovala vlhkosť v doskách hodnoty 72,1 až 80,0%. Z južnej strany, kde objekt zasahuje do svahu, vzlína vlhkosť cez kamenný sokel až k drevenej konštrukcii.

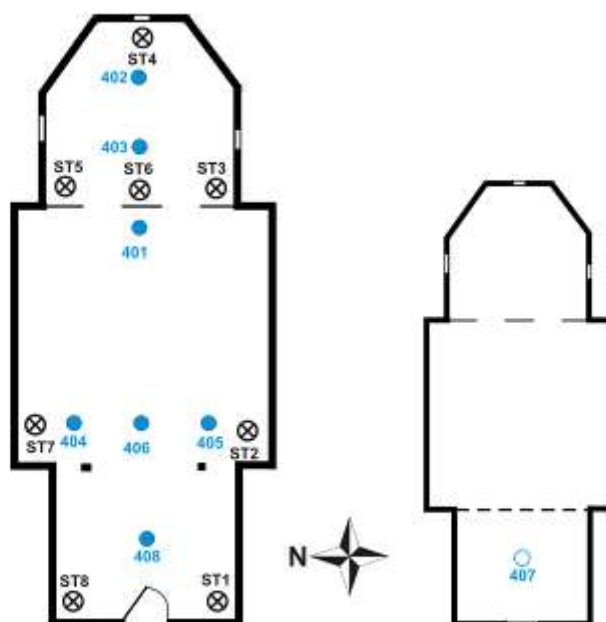
Obr. 7.7. Pôdorys objektu s vyznačenými miestami jednotlivých meraní. ⊗ miesto merania vlhkosti drevnej hmoty ● miesto merania vzdušnej vlhkosti ○ miesto merania vzdušnej vlhkosti na empore

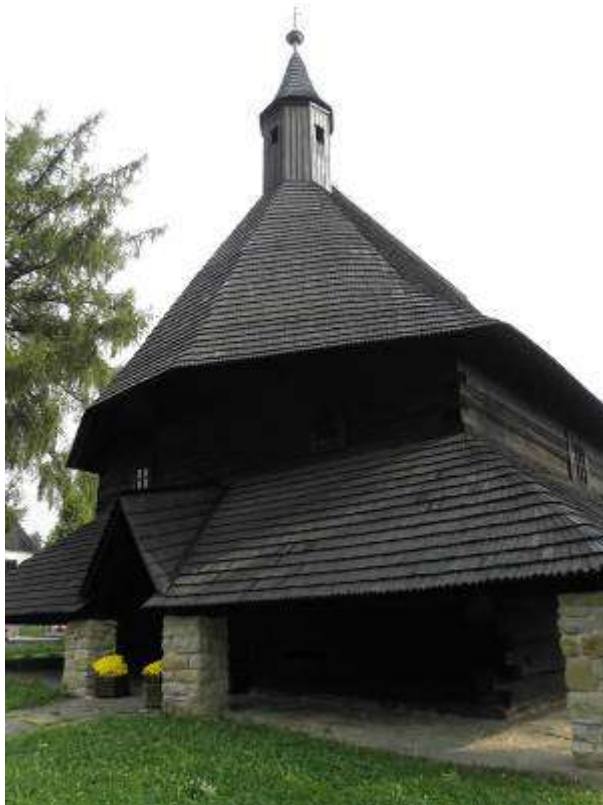
Obr. 8.1. Drevený rímsko-katolícky kostol v Tvrdošíne s ochodzou, ktorá vznikla po zastrešení spodnej časti kostola.

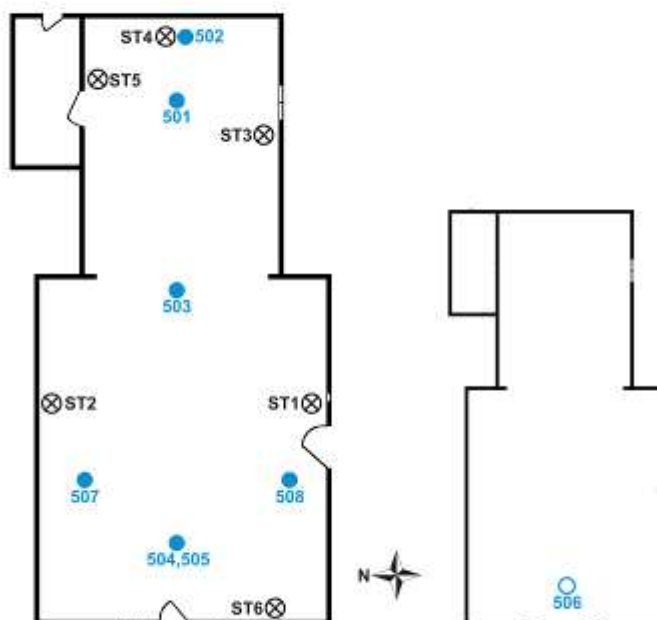
Obr. 8.8. Pôdorys kostola s vyznačenými miestami jednotlivých meraní. ⊗ miesto merania vlhkosti drevnej hmoty ● miesto merania vzdušnej vlhkosti ○ miesto merania vzdušnej vlhkosti na empore

V kostole bola nameraná priemerná relatívna vzdušná vlhkosť 71,4% a teplota 15,7°C, pri vonkajšej vzdušnej vlhkosti 77,5% a teplote 17,5°C (v čase 10.00-11.30). Vlhkosť dreva opláštenia zrubu v interiéri bola v rozmedzí 13,3-15,3%. Vyššie hodnoty relatívnej vlhkosti drevnej hmoty 17,8 a 19,4% boli namerané na zadnej konštrukcii oltára.
