## B. Metodika princípov rozhodovania Pamiatkového úradu SR vo veciach stavebnotechnického /alebo reštaurátorského/ zásahu

časť 8.  
Stavebná časť – stavebné prvky  
Omiety a fasádne farby

# Príloha č. 2

# Rozšírená obrazová príloha

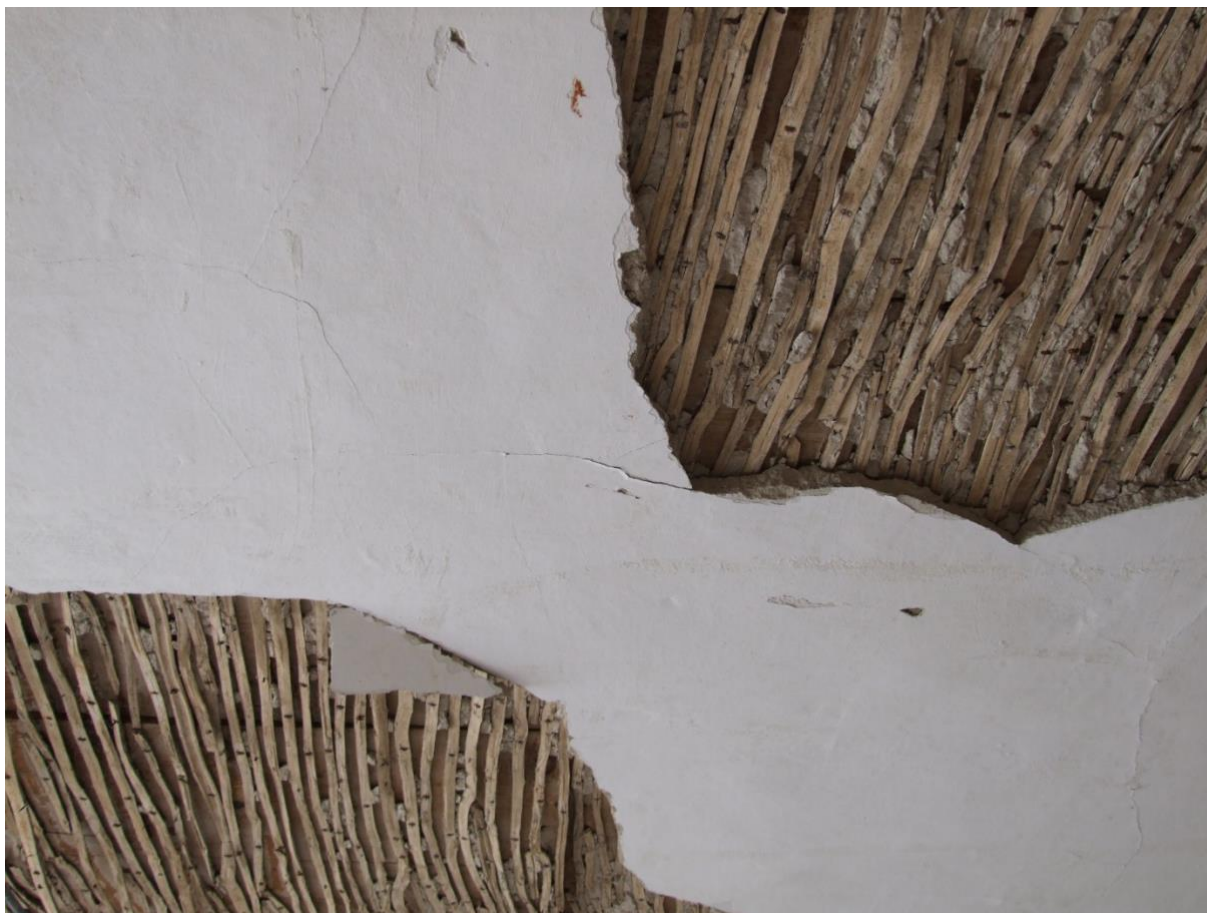
## OBR. 1

Drevený trámový strop s doskovým podbitím, na ktorom je naklincovaný v priečnom smere rošt zo štiepanej/polenej drevenej žrdoviny umožňujúci omietnutie dreveného podkladu. Pôvodná omietka nanesená v pomerne (a ak nebolo treba vyrovnávať nejakú nerovnosť podkladu, tak aj zbytočne) hrubej vrstve čiastočne odpadla. Rizikovým faktorom na vznik takéhoto poškodenia je vlastná hmotnosť omietky na hranici jej vnútornej súdržnosti (kohézie).

**Spišské Podhradie; foto Pavel Fabian, september 2006.**

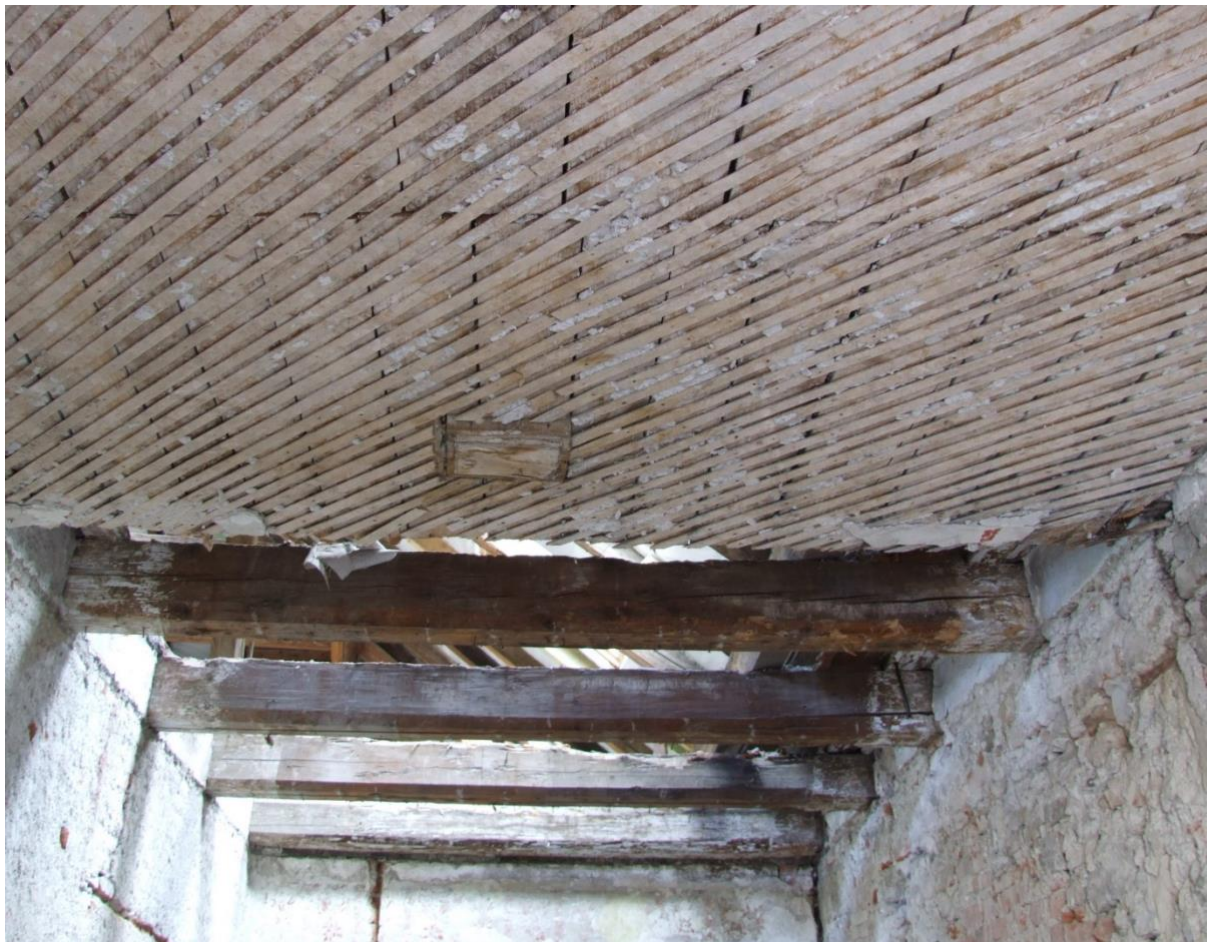
## OBR. 2

Drevený trámový strop s doskovým podbitím, na ktorom je naklincovaný diagonálne kladený latkový rošt umožňujúci omietnutie dreveného podkladu. Pôvodná omietka je odstránená.

**Banská Bystrica; foto Pavel Fabian, september 2006.**

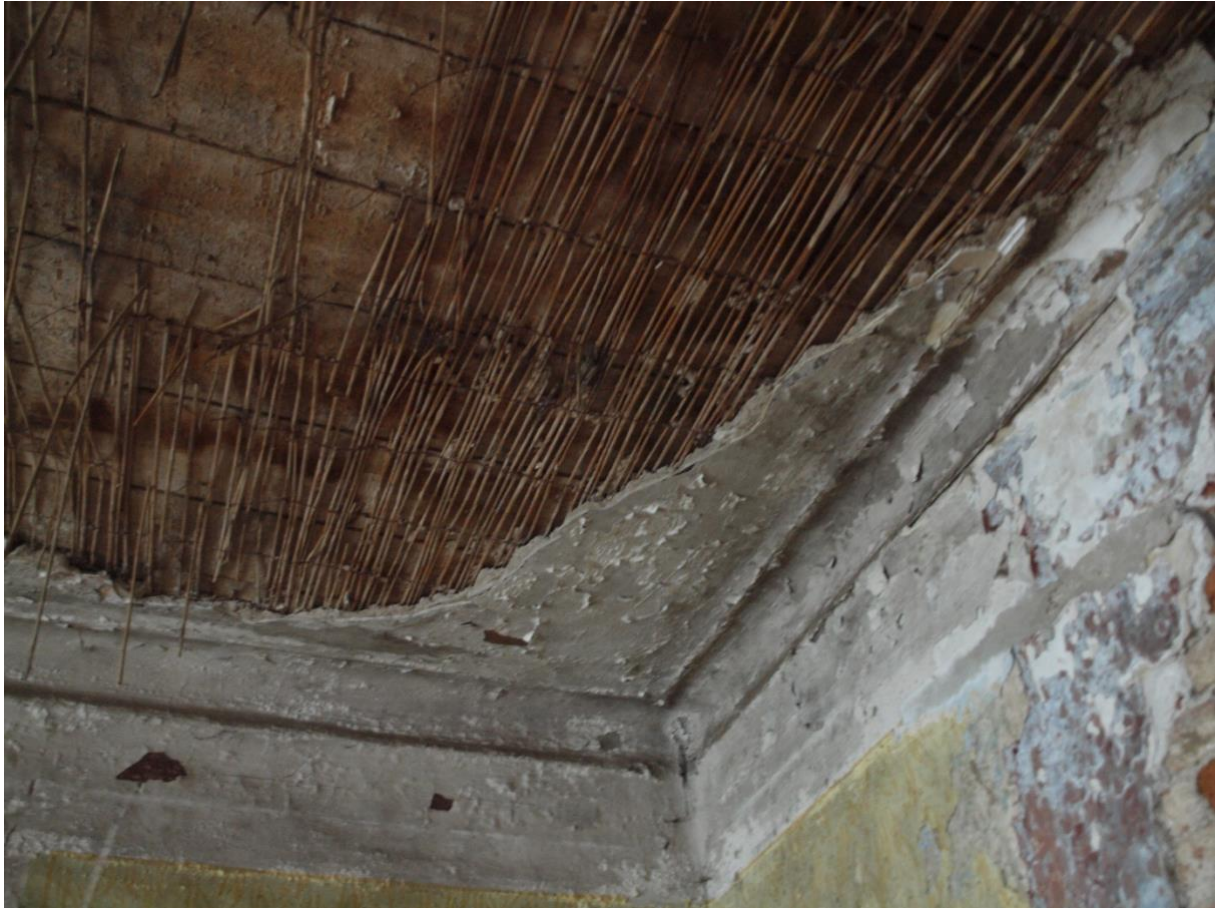
### OBR. 3

Drevený trámový strop s doskovým podbitím, na ktorom sú v priečnom smere natiiahnuté a naklincované trstinové rohože umožňujúce omietnutie dreveného podkladu. Pôvodná omietka po niekoľkých desaťročiach bez údržby čiastočne odpadla. Rizikovým faktorom na vznik takéhoto poškodenia je najmä korózia drôtikov, ktorými sú steblá trstiny spojené do rohoží.

**Banská Štiavnica; foto Pavel Fabian, február 2013.**

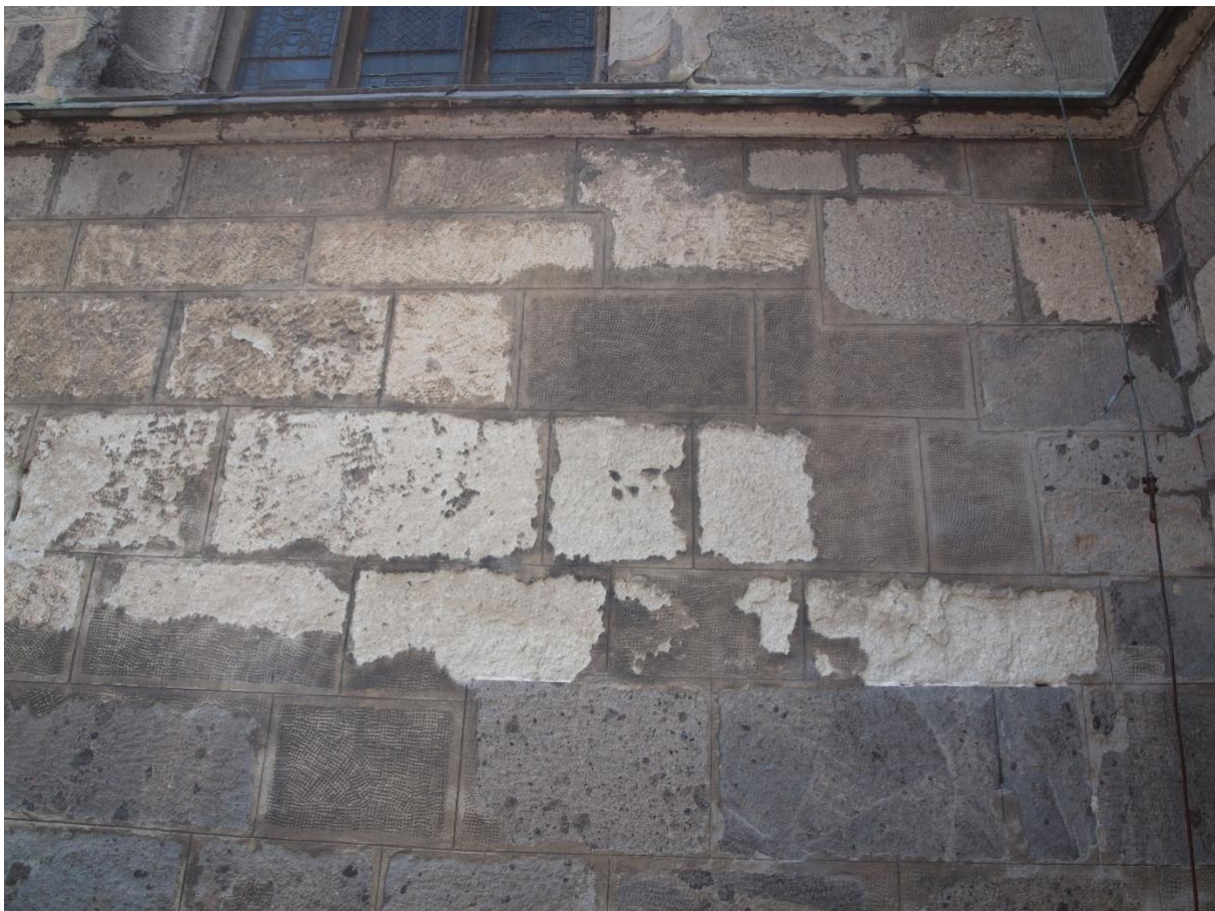
## OBR. 4

Časť severnej fasády kostola pod úrovňou okenných parapetov. Na kamennom kvádrovom murive sú omietkové opravy z 2. polovice 19. storočia.

**Hronský Beňadik, kláštorňý kostol; foto Pavel Fabian, august 2108.**

*Pri puristickej obnove v rokoch 1882 – 1889 odkryli na fasádach kostola kamenné (tufové) kvádrové murivo. Kvádre, ktoré mali veľmi zvetraný povrch alebo ich poškodené časti, prekryli omietkovou imitáciou kvádrového muriva s hladkými lemami a pemrlovanou/štokovanou lícnou plochou. Maltou opravili hrany všetkých kvádrov, aby vytvorili dojem rovnako úzkych a presných ložných a styčných škár. Pravdepodobne bola použitá malta s rímskym/románskym cementom.*

*Kvádre z najmäkšieho (najsvetlejšieho) tufu sa odkryté alebo pod novou omietkou ďalej rozpadávali. Omietka na nich strácala pevný súdržný podklad, a nakoniec v celých plátoch odpadla.*

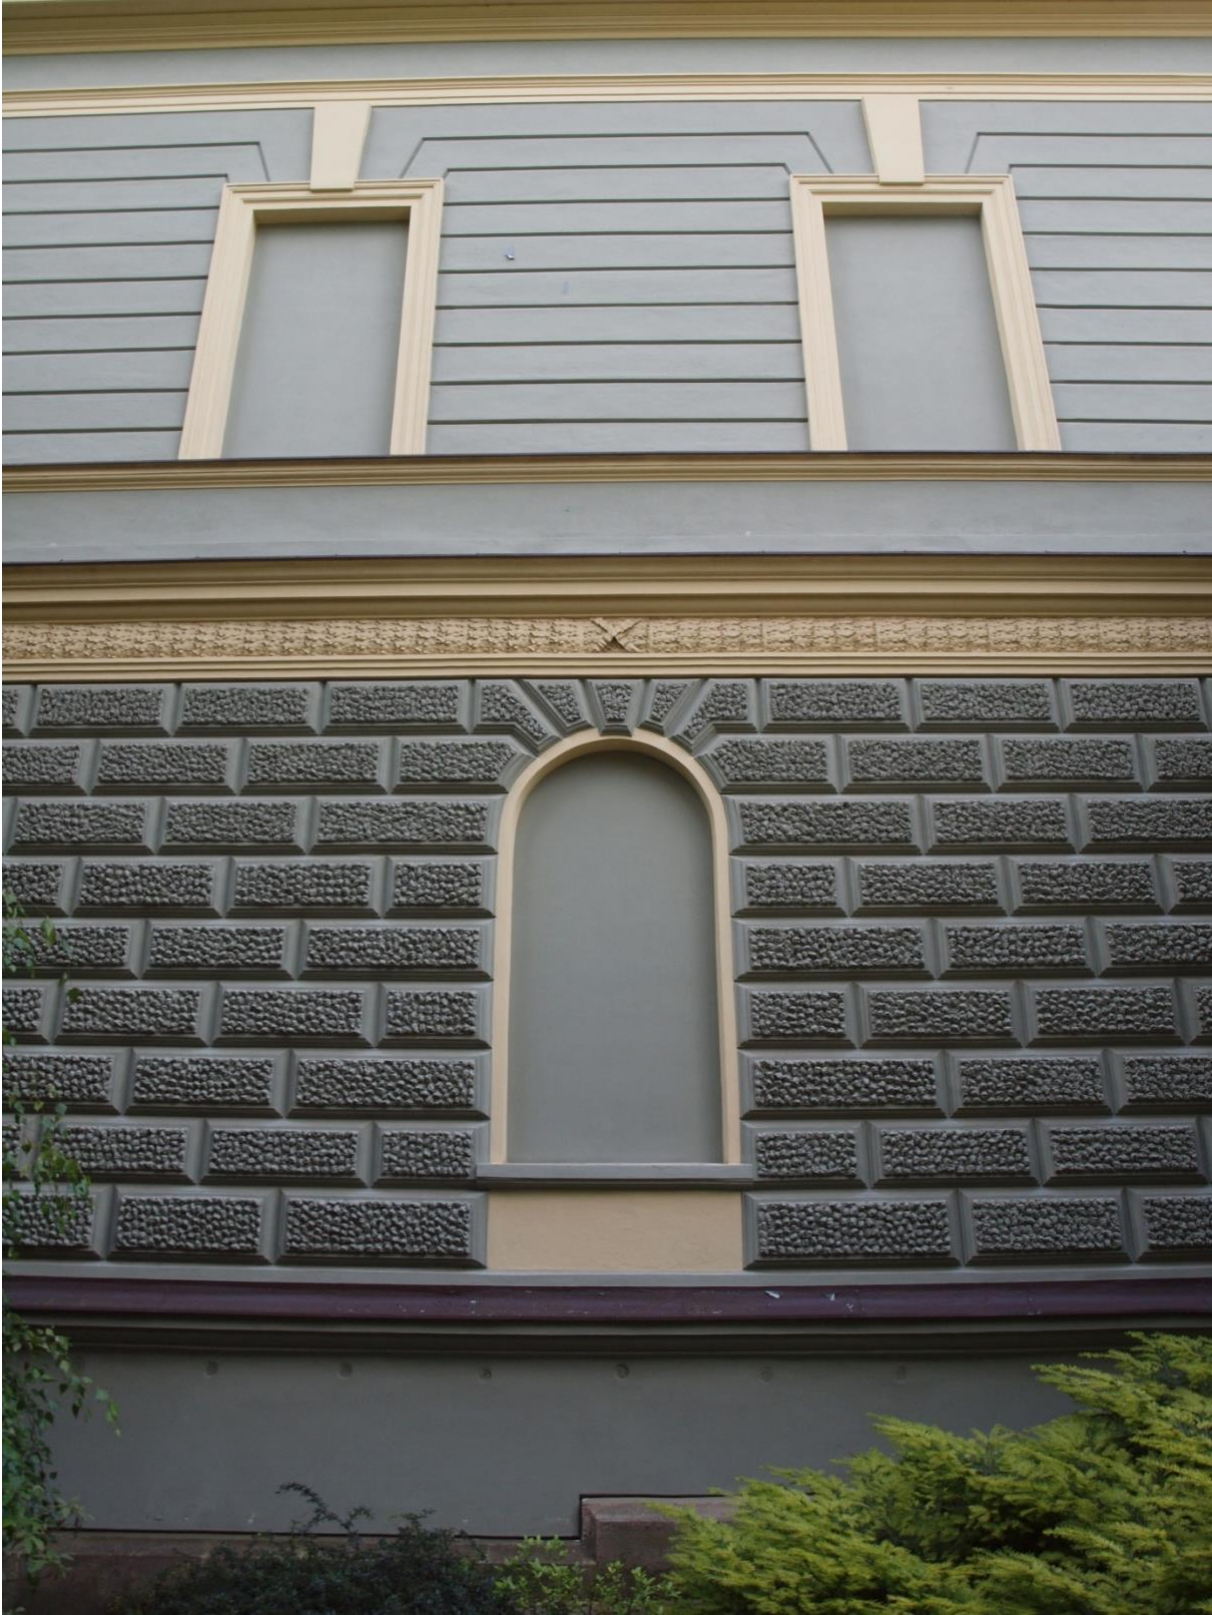
## OBR. 5

Výrazné plastické členenie fasády bolo zhotovené takmer úplne na mieste: rímsy, omietková bosáž a rustika, okenné šambrány. Jedinou výnimkou sú dielenské odliatky/prefabrikáty v podobe olisteného kmeňa nad oknom previazaného stuhami, ktoré vypĺňajú vlys trojdielnej kordónovej rímsy medzi prízemím a poschodím. Pri pozornejšom pohľade sú viditeľné jednotlivé segmenty, z ktorých je vyskladaný „nekonečný“ reliéfny vlys. Zhotovenie plastického členenia na mieste umožňuje jednoduchšie sa vysporiadať s rozmerovými odchýlkami stavby.

**Banská Štiavnica, budova bývalej lesníckej fakulty Baníckej a lesníckej akadémie; foto Pavel Fabian, júl 2018.**

*Terajšie plastické členenie fasády vzniklo súčasne so stavbou budovy na konci 19. storočia. Dá sa preto očakávať, že najviac plastické fasádne prvky mali vytvorené jadrá z vystupujúcich tehál priamo pri murovaní obvodových stien. Na začiatku omietkárskych prác bolo potrebné vytýčiť (pomocou olovníc a napnutých povrázkov) čo najpresnejšie základnú rovinu fasády a stabilizovať ju nanesením vyrovnávacej podkladovej omietky (hrubovky) podľa omietnikov. Ďalšie práce na fasáde prebiehali v zásade smerom zhora nadol.*

*V ďalšom kroku vytiahli profilované dlhé vodorovné rímsy pomocou plechových šablón upevnených na drevených tzv. vozíkoch a ťahaných po vodiacich latách, vyvážených a fixovaných na povrchu fasády. Pri ťahaní ríms použili vápennú (alt. vápenno-cementovú) maltu, najprv hrubozrnnú, potom jemnozrnnú – štukovú.*

*Jednoduchá pásová rustika na poschodí bola vytvorená osadením drevených latiek/líšť na vyrovnanú rovinu fasády a nahadzovaním ďalšej vrstvy hrubovky medzi ne a do roviny s nimi. Po vybratí latiek/líšť z omietky celú plochu vrátane vytvorených drážok preštukovali jemnozrnnou maltou. Okolo (v tomto prípade slepých) okien pomocou šablóny vytiahli profilované šambrány, obraty/lomy profilov na rohoch doretušovali pomocou štukatérskych pravítok a špachtlí. Ako posledné vyformovali z omietkovej malty (v potrebnom počte vrstiev, ak nemali pripravené murované jadro) výrazné klenáky nad oknami. Aj v tomto prípade si pomohli vymedzením ich obrysu a reliéfnej výšky upevnením latiek po ich obvode.*

*Na zhotovenie výraznej plastickej bosáže prízemnej časti fasády bolo potrebných viac pracovných krokov. Najprv načisto vytiahli (hrubovkou, a potom štukovou maltou) pomocou menšej šablóny profiláciu na obvode jednotlivých kvádrov. Potom na ich líce nahodili rovnomerne vedľa seba približne rovnako veľké „gulky“ výrazne hrubozrnej malty a bez ďalšieho zasahovania pracovným nástrojom ich nechali vytvrdnúť (je to jeden z mnohých spôsobov vytvorenia hrubého povrchu líca kvádrov omietkovej bosáže).*

*Pri osadzovaní dielenských odliatkov/prefabrikátov do vlysu trojdielnej kordónovej rímsy medzi prízemím a poschodím musel byť ako prvý osadený segment so stuhou, ktorý je umiestnený osovo nad slepým oknom prízemnia.*

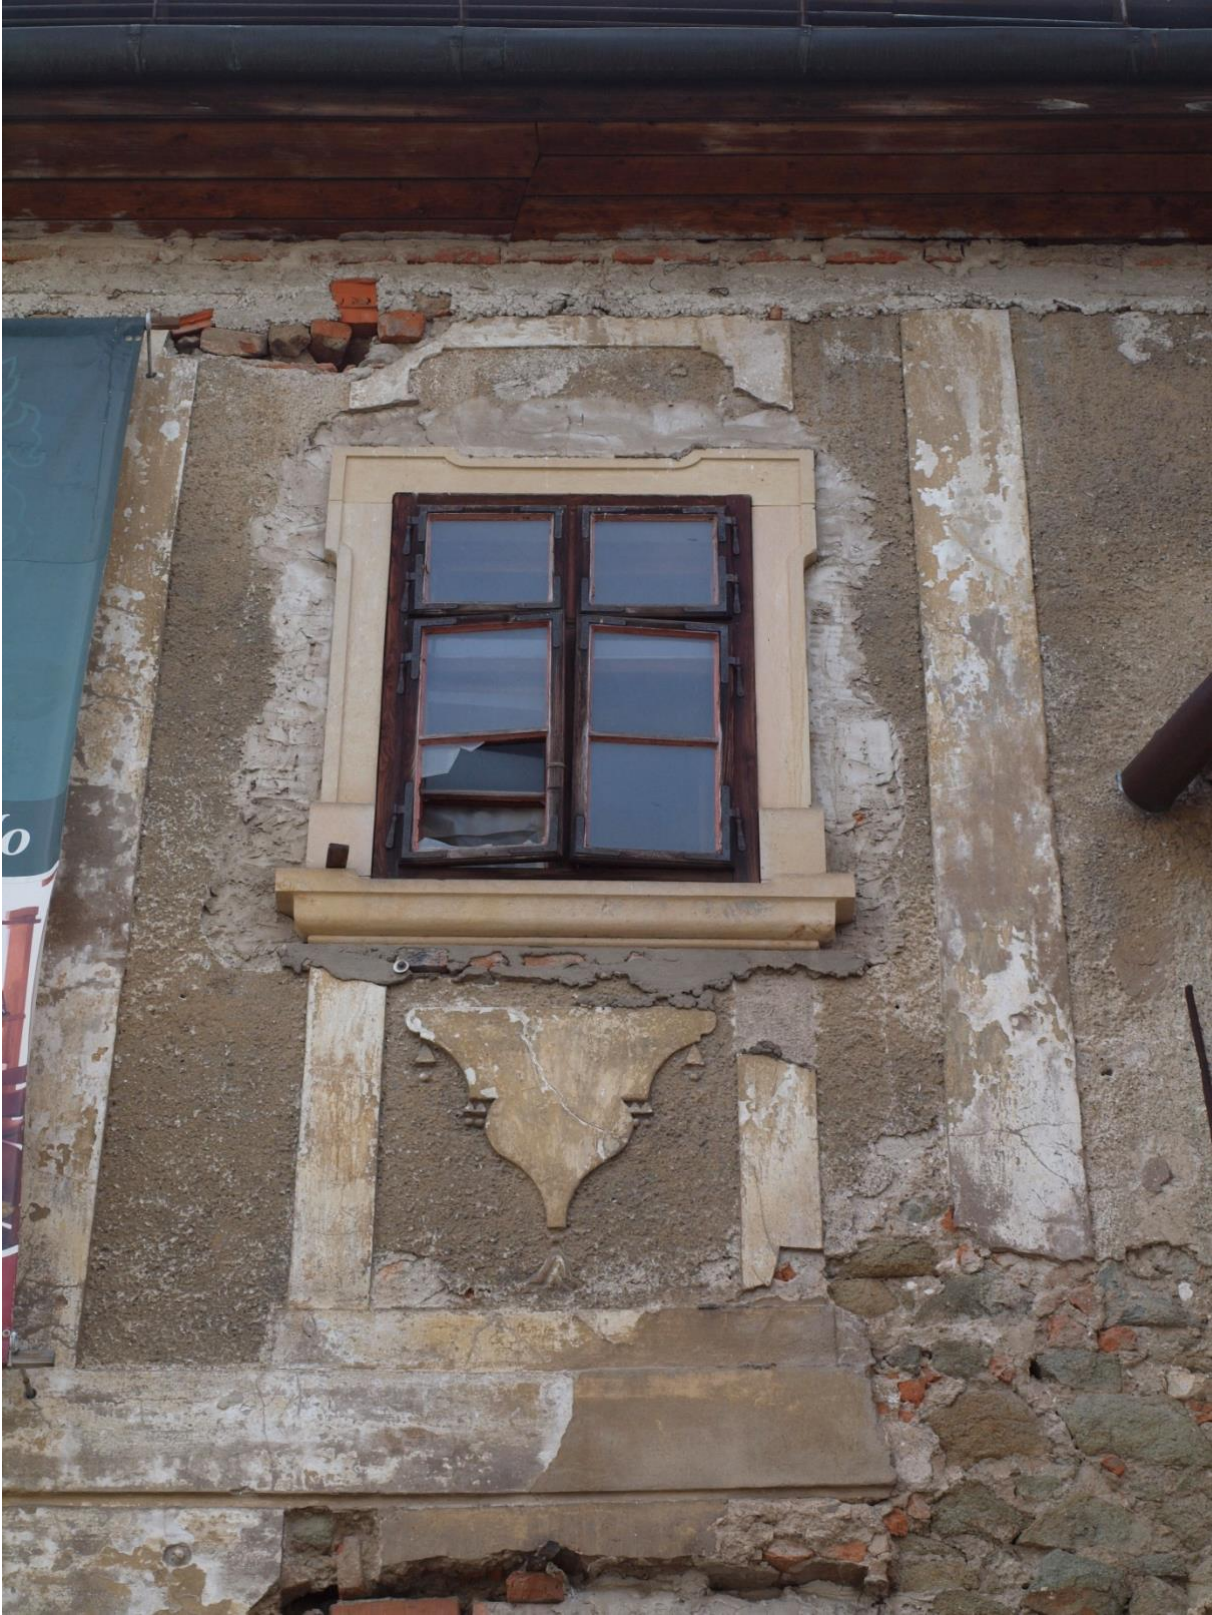
## OBR. 6

Fragment fasády z polovice 18. storočia, stav pred reštaurovaním. Plastické členenie bolo podporené použitím rôznej povrchovej textúry omietky vyvýšených členiacich prvkov a plôch medzi nimi: jemnozrnná hladená omietka v kombinácii so striekanou hrubozrnnou omietkou.

Autenticky zachovaná omietková fasádna úprava bola poškodená bezohľadnými stavebnými zásahmi v rámci tzv. komplexnej pamiatkovej obnovy v 80. rokoch 20. storočia: odbúraním korunnej časti muriva kvôli vybudovaniu železobetónového stužujúceho venca, pri náhrade pôvodnej kamennej okennej šambrány za jej repliku s použitím cementovej malty na jej osadenie, ako aj ďalšími zásahmi.

**Banská Štiavnica; foto Pavel Fabian, október 2016.**

*Z architektonického riešenia plastického členenia fasády sa dá odvodiť technologický postup zhotovenia.*

*Plochu fasády najprv vyrovnali podkladovou omietkou, tzv. hrubovkou, nahadzovanou na jedenkrát alebo viackrát, podľa toho, ako rovné alebo nerovné bolo murivo. Pre plasticky členené a zdobené fasády bolo potrebné upraviť podkladovú omietku do čo najpresnejšej roviny, čo sa dá dosiahnuť stiahnutím latou podľa omietnikov, ktoré sa v súvislosti s tým začalo zavádzať.*

*Ploché vodorovné pásy a zvislé lizény, tiež ďalšie členiace prvky s priamymi obrysami, boli zhotovené nahadzovaním ďalšej vrstvy podkladovej omietky (tzv. hrubovky) na plochy, ktoré si vymedzili hobľovanými latami prichytenými na stenu; tie slúžili tiež ako omietniky na dosiahnutie rovnomernej hrúbky ďalšej vrstvy omietky. Nepravidelné krivkové obrysy nadokenných zrkadiel a podokenných čabrák boli vyrezané s použitím šablóny, keď táto omietková vrstva primerane stuhla. Na záver boli vyvýšené členiace prvky preštukované jemnozrnnou omietkou. Tzv. kvapky a strapce podokenných čabrák boli domodelované na mieste s použitím štukatárskeho náradia.*

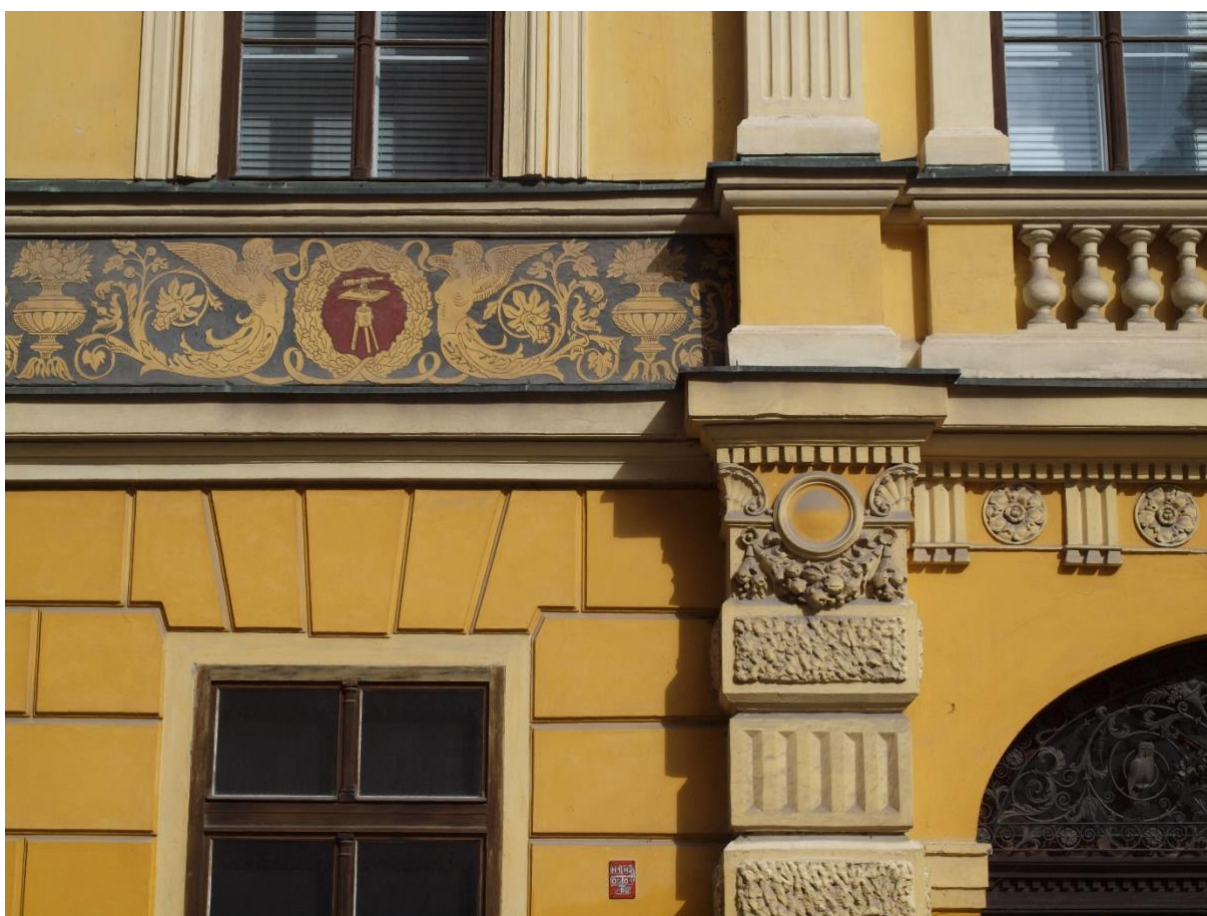
## OBR. 7

Zložité plastické členenie a zdobenie fasády je vytvorené kombináciou prvkov zhotovených na mieste (rímsy, omietková rustika a bosáž, triglyfy s kvapkami a zuborez nad vstupným portálom, okenné šambrány, pilastre) a dielenských odliatkov/prefabrikátov (festóny, mušle, medailóny, rozety, balustre). Plastické prvky dopĺňa trojfarebné sgrafito vo vlyse medzi kordónovou a parapetnou rímsou poschodia.

Zhotovenie plastického členenia na mieste umožňuje jednoduchšie sa vysporiadať s konkrétnymi rozmermi stavby a ich prípadnými odchýlkami.

**Banská Štiavnica, budova rektorátu bývalej Baníckej a lesníckej akadémie; foto Pavel Fabian, október 2016.**

*Terajšie plastické členenie fasády vzniklo súčasne so stavbou budovy na konci 19. storočia. Dá sa preto očakávať, že najviac plastické fasádne prvky mali vytvorené jadrá z vystupujúcich tehál priamo počas murovania obvodových stien. Na začiatku omietkárskych prác bolo potrebné vytýčiť (pomocou olovníc a napnutých povrázok) čo najpresnejšie základnú rovinu fasády a stabilizovať ju nanesením vyrovnávacej podkladovej omietky (hrubovky) podľa omietnikov. Ďalšie práce na fasáde prebiehali v zásade smerom zhora nadol.*

*V ďalšom kroku vytiahli profilované dlhé vodorovné rímsy pomocou plechových šablón upevnených na drevených tzv. vozíkoch a ťahaných po vodiacich latách vyvážených a fixovaných na povrchu fasády. Pri*

ťahaní ríms použili vápennú (alt. vápenno-cementovú) maltu, najprv hrubozrnnú, potom jemnozrnnú – štukovú.

Jednoduchá pásová rustika na poschodí bola vytvorená osadením drevených latiek/líšt na vyrovnanú rovinu fasády a nahadzovaním ďalšej vrstvy hrubovky medzi ne a do roviny s nimi. Po vybratí latiek/líšt z omietky celú plochu, vrátane vytvorených drážok, preštukovali jemnozrnnou maltou. Okolo (v tomto prípade slepých) okien pomocou šablóny vytiahli profilované šambrány, obraty/lomy profilov na rohoch doretušovali pomocou štukatérskych pravítok a špachtlí. Ako posledné vyformovali z omietkovej malty (v potrebnom počte vrstiev, ak nemali pripravené murované jadro) výrazné klenáky nad oknami. Aj v tomto prípade si pomohli vymedzením ich obrysu a reliéfnej výšky upevnením latiek po ich obvode.

Na zhotovenie výraznej plastickej bosáže prízemnej časti fasády bolo potrebných viac pracovných krokov. Najprv načisto vytiahli (hrubovkou, a potom štukovou maltou) pomocou menšej šablóny profiláciu na obvode jednotlivých kvádrov. Potom na ich líce nahodili rovnomerne vedľa seba približne rovnako veľké „gulky“ výrazne hrubozrnej malty a bez ďalšieho zasahovania pracovným nástrojom ich nechali vytvrdnúť (je to jeden z mnohých spôsobov vytvorenia hrubého povrchu líca kvádrov omietkovej bosáže.)

Pri osadzovaní dielenských odliatkov/prefabrikátov do vlysu trojdielnej kordónovej rímsy medzi prízemím a poschodím musel byť ako prvý osadený segment so stuhou, ktorý je umiestnený osovo nad slepým oknom prízemia.

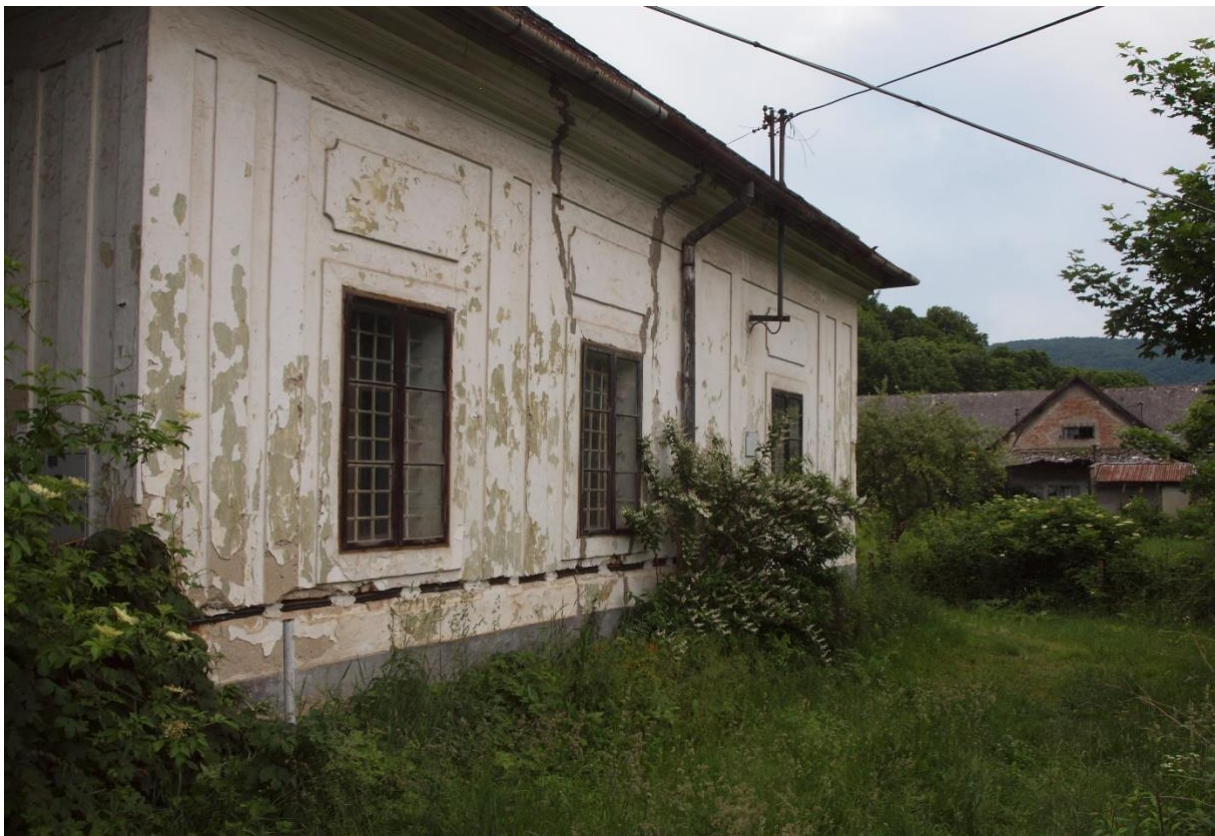
## OBR. 8

Plastické členenie plochy fasády je tvorené dvoma úrovňami hladkej omietky, pod strechou je profilovaná korunná rímsa.

**Hajnáčka, kúria; foto Pavel Fabian, jún 2020.**

Z architektonického riešenia plastickej úpravy fasád sa dá odvodiť technologický postup ich zhotovenia.

Plochu fasády vyrovnali podkladovou omietkou, tzv. hrubovkou, nahadzovanou na jedenkrát alebo viackrát (rovné alebo nerovné murivo). V 18. storočí sa spolu so zavedením plasticke členených a zdobených fasád začalo uplatňovať sťahovanie podkladovej omietky latou podľa omietnikov.

Plastické členenie, pozostávajúce z plochých vodorovných pásov, zvislých lizén, okenných šambrán a zrkadiel nad oknami bolo zhotovené nahadzovaním ďalšej vrstvy podkladovej omietky, tzv. hrubovky, na plochy, ktoré boli vymedzené latami prichytenými na stenu. Štvrtkruhové výrezy na rohoch nadokenných zrkadiel boli pravdepodobne vyrezané s použitím šablóny, keď táto omietková vrstva stuhla. Na záver bola celá fasáda preštukovaná jemnozrnnou omietkou.

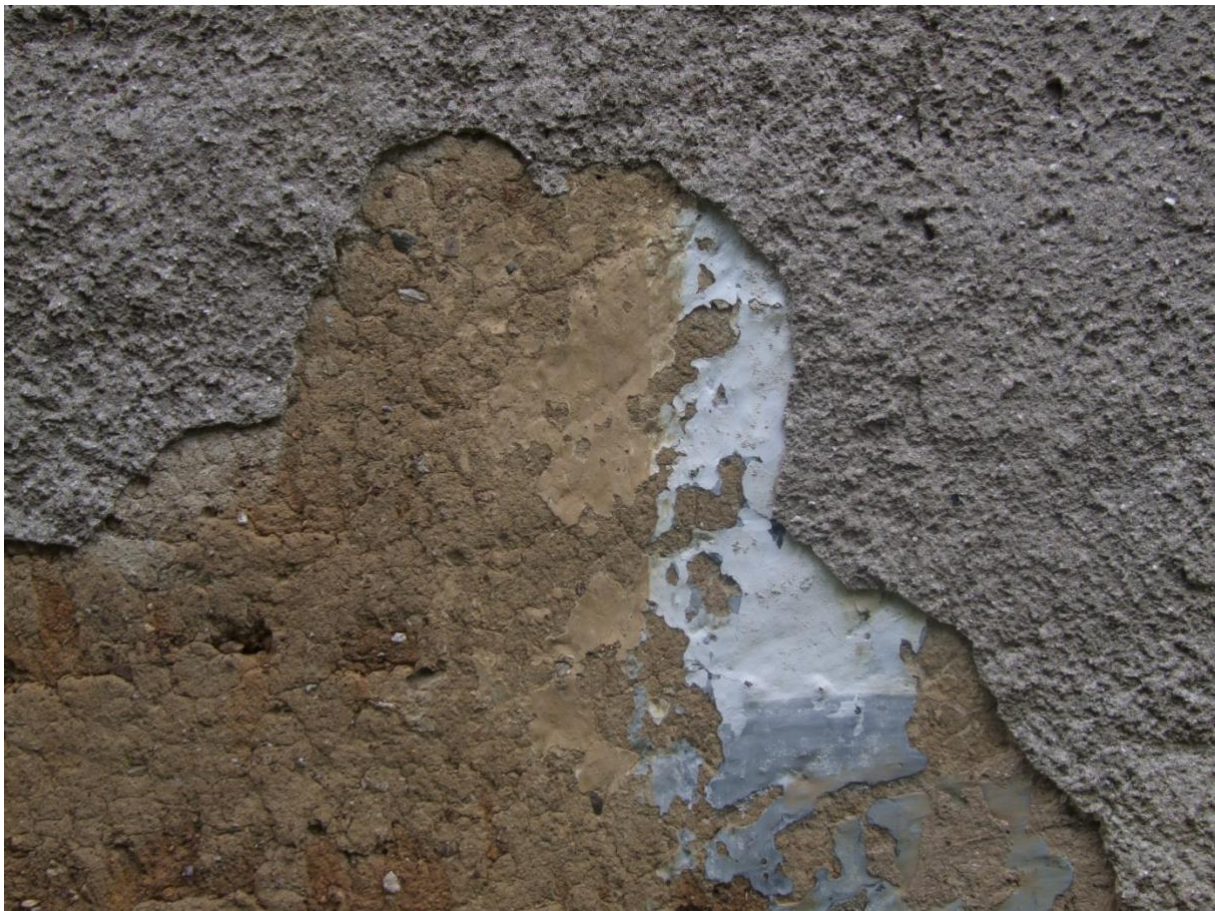
## OBR. 9

Hlinená omietka s vápenným náterom bola neskôr prekrytá tenkou vrstvou striekanej, silno cementovej omietky.

**Pukanec, okres Levice; foto Pavel Fabian, september 2006.**

*Z dôvodu odlišných fyzikálnych vlastností týchto materiálov dochádza postupne k vzájomnému oddeleniu, prípadne aj odlupovaniu jednotlivých vrstiev.*

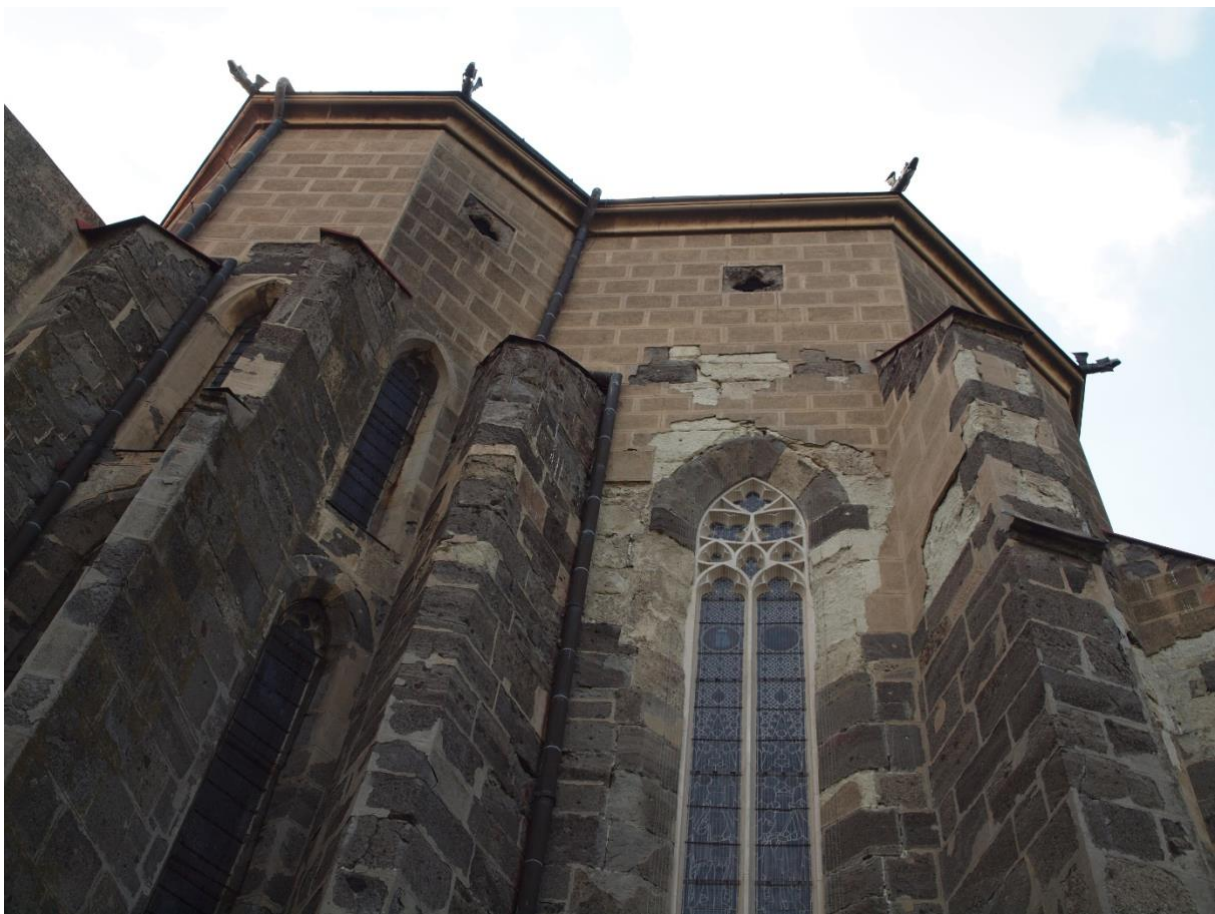
## OBR. 10

Horná časť fasád východného záveru kostola s omietkovými opravami a omietkovou imitáciou kamenného kvádrového muriva realizovanými v 2. polovici 19. storočia.

**Hronský Beňadik, kláštorňý kostol; foto Pavel Fabian, august 2108.**

*Pri puristickej obnove v rokoch 1882 – 1889 odkryli na fasádach kostola kamenné (tufové) kvádrové murivo. Kvádre, ktoré mali veľmi zvetraný povrch a tie časti fasád, ktoré neboli z kvádrov, prekryli omietkovou imitáciou. Menej poškodené kvádre a hrany všetkých kvádrov maltou opravili – doplnili. Pravdepodobne bola použitá malta s rímskym/románskym cementom.*

*Kvádre z najmäkšieho tufu sa pod touto omietkou ďalej rozpadávali, omietka strácala pevný súdržný podklad, a nakoniec v celých plátoch odpadla.*

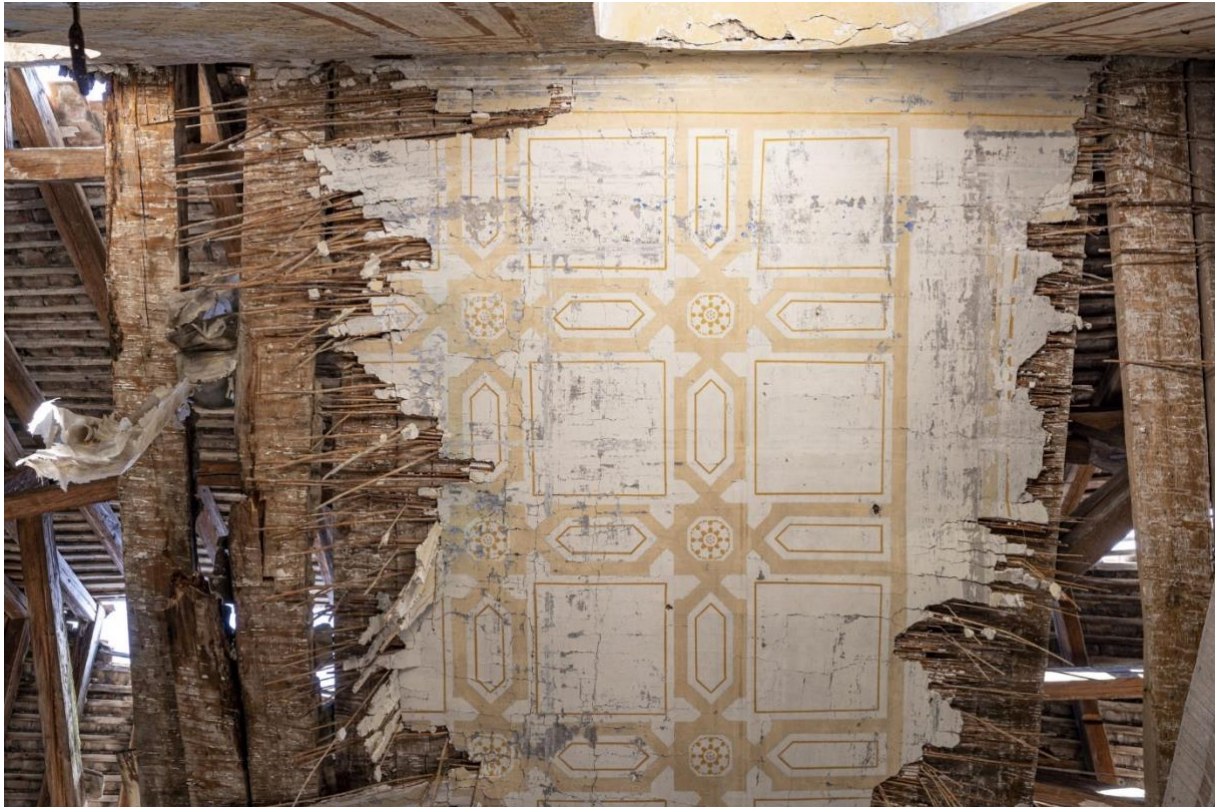
## OBR. 11

Drevený povalový strop, na ktorom sú v priečnom smere natiahnuté a naklincované trstinové rohože umožňujúce omietnutie dreveného podkladu. Omietka sa zachovala len na nepoškodenej časti drevenej stropnej konštrukcie.

**Svätý Jur, synagóga; foto bratislavskykraj.sk, 2022.**

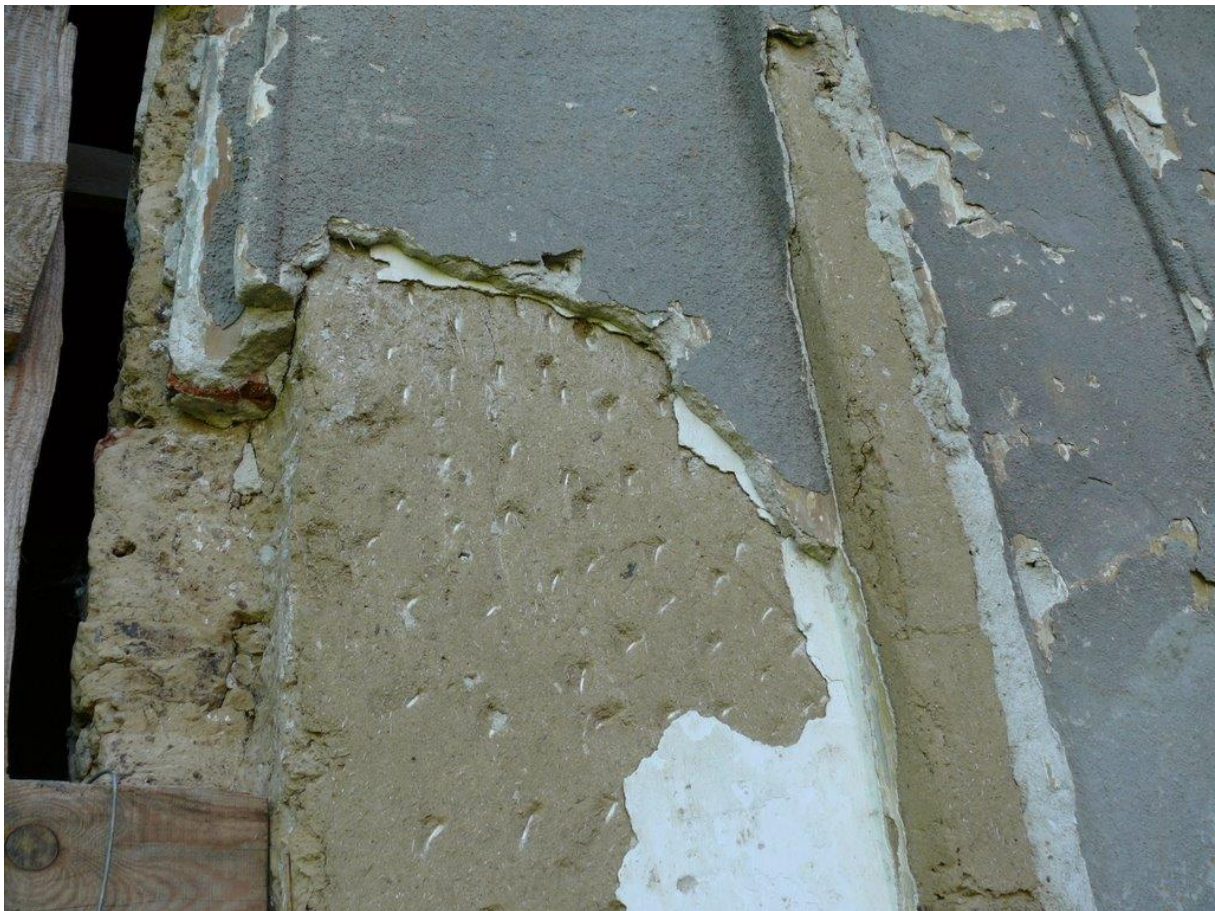
## OBR. 12

Na hladkej hlinenej omietke dodatočne zdrsenej zásekmi kladivom je tenká vrstva vápennej štuky s vápenným náterom. Neskôr bola fasáda pokrytá vápennou omietkou a niekoľkými nátermi.

**Bohunice, okres Trenčín, kaštieľ; foto Michal Hrčka, apríl 2007.**

*Z dôvodu odlišných fyzikálnych vlastností materiálov jednotlivých vrstiev postupne dochádzalo k ich vzájomnému oddeľovaniu a odlupovaniu.*

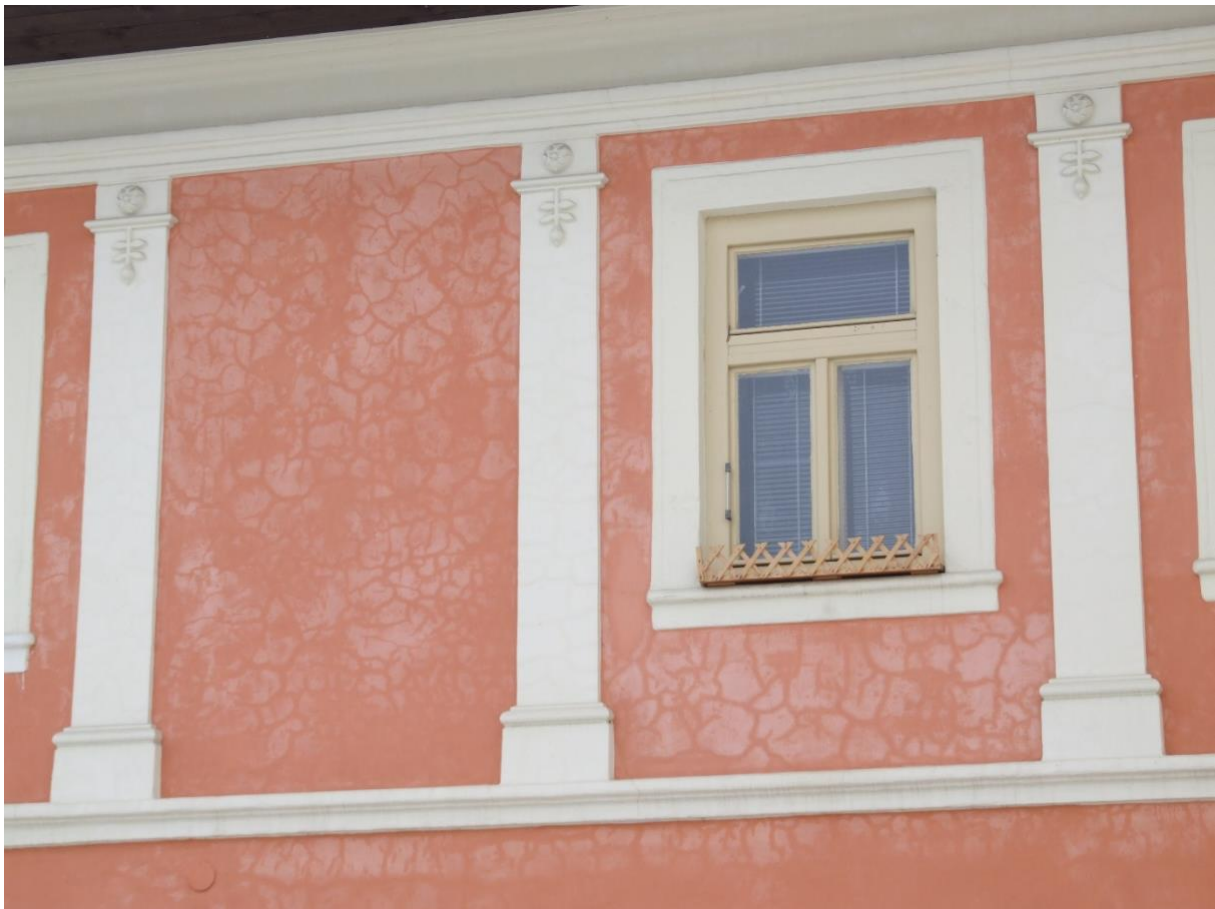
## OBR. 13

Časť fasády so sieťou jemných prasklín z diaľky neviditeľných, ale zvýraznených zmenami farebného odtieňa náteru.

**Spišské Podhradie; foto Pavel Fabian, september 2006.**

*Ak je podkladová vrstva omietky (tzv. hrubovka) zhotovená nekvalitne a rozpraská sa, neoplatí sa spoliehať, že záverečná štuková vrstva praskliny prekryje a výsledok bude vyhovujúci. Po kratšom alebo dlhšom čase sa praskliny ukážu aj na povrchu alebo – ako v tomto prípade – sa prejaví aj výraznejšou vzhľadovou zmenou v dôsledku odlišných fyzikálnych vlastností súvislej omietkovej plochy oproti miestu a blízkeho okoliu praskliny.*

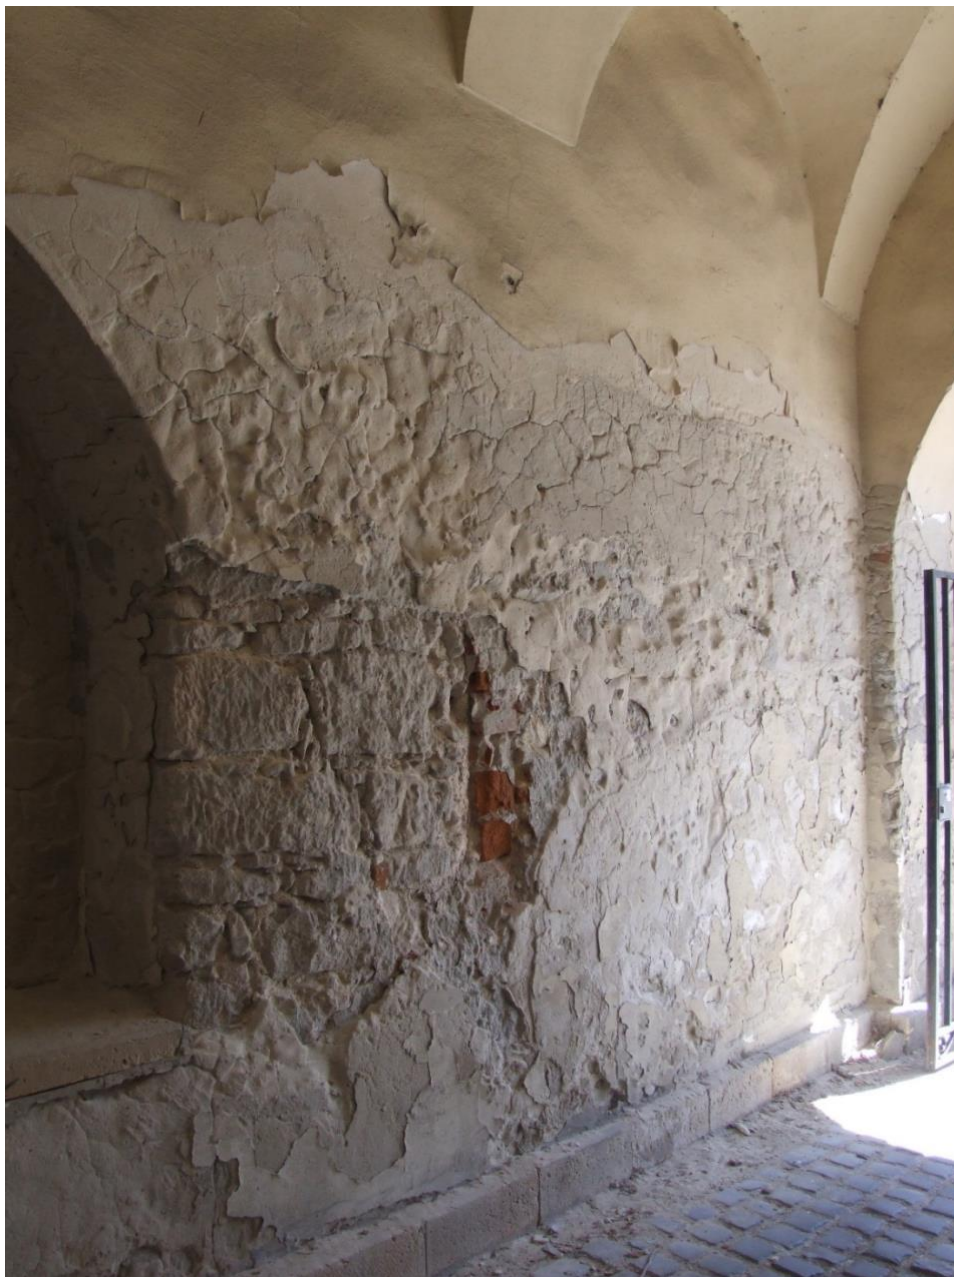
## OBR. 14

Rozpad pomerne novej omietky na stene otvoreného podbránia.

**Trenčín; foto Pavel Fabian, apríl 2007.**

*Omietka bola zhotovená – v rozpore s pravidlami na vhodnú zrnitosť piesku do vápennej omietky – v celej hrúbke z malty z jemnozrnného piesku, a to vo dvoch vrstvách, ktoré sa navzájom mierne farebne odlišujú. Spodná vrstva počas schnutia rozpraskala, praskliny potom prešli aj do vrchnej vrstvy. Vlhkosť muriva v kombinácii s použitím nedostatočne priedušného náteru, ktorý obmedzoval možnosť odparovania vlhkosti z povrchu omietky a jej zamrzanie v otvorenom priestore podbránia spôsobili rozpad omietky, odlupovanie jej náteru, následne ďalšiu eróziu omietky zvýraznenú pozdĺž prasklín, dokonca lokálne rozpad murovacej tehly.*

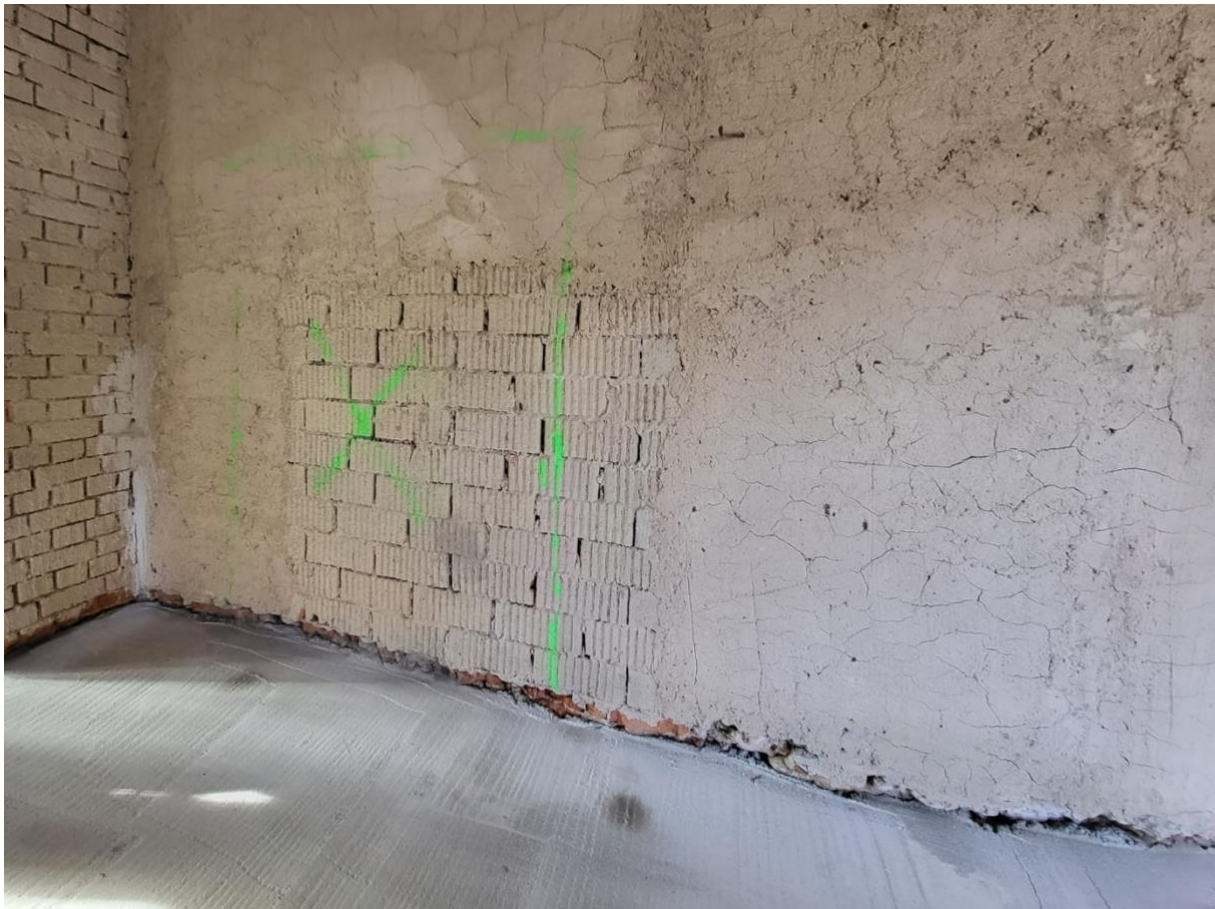
## OBR. 15

Nová podkladová vrstva interiérovej omietky na novom murive narušená nápadným rozpraskaním.

**Turčianska Štiavnička, kaštieľ; foto Matej Mika, november 2022.**

*Ak je podkladová vrstva omietky (tzv. hrubovka) zhotovená nekvalitne a rozpraská sa, neoplatí sa spoliehať, že záverečná štuková vrstva praskliny prekryje a výsledok bude vyhovujúci. Po kratšom alebo dlhšom čase praskliny preniknú až na povrch.*

*Najmä v exteriéri sa praskliny môžu vzhľadovo aj viac zvýrazniť v dôsledku odlišných fyzikálnych vlastností súvislej omietkovej plochy oproti miestu a blízkeho okoliu praskliny. V mieste prasklín zvyčajne začína aj vážnejšie poškodenie omietky.*
