## B. Metodika princípov rozhodovania Pamiatkového úradu SR vo veciach stavebnotechnického /alebo reštaurátorského/ zásahu

časť 8.  
Stavebná časť – stavebné prvky  
Omiety a fasádne farby

# Príloha č. 2

# Rozšírená obrazová príloha

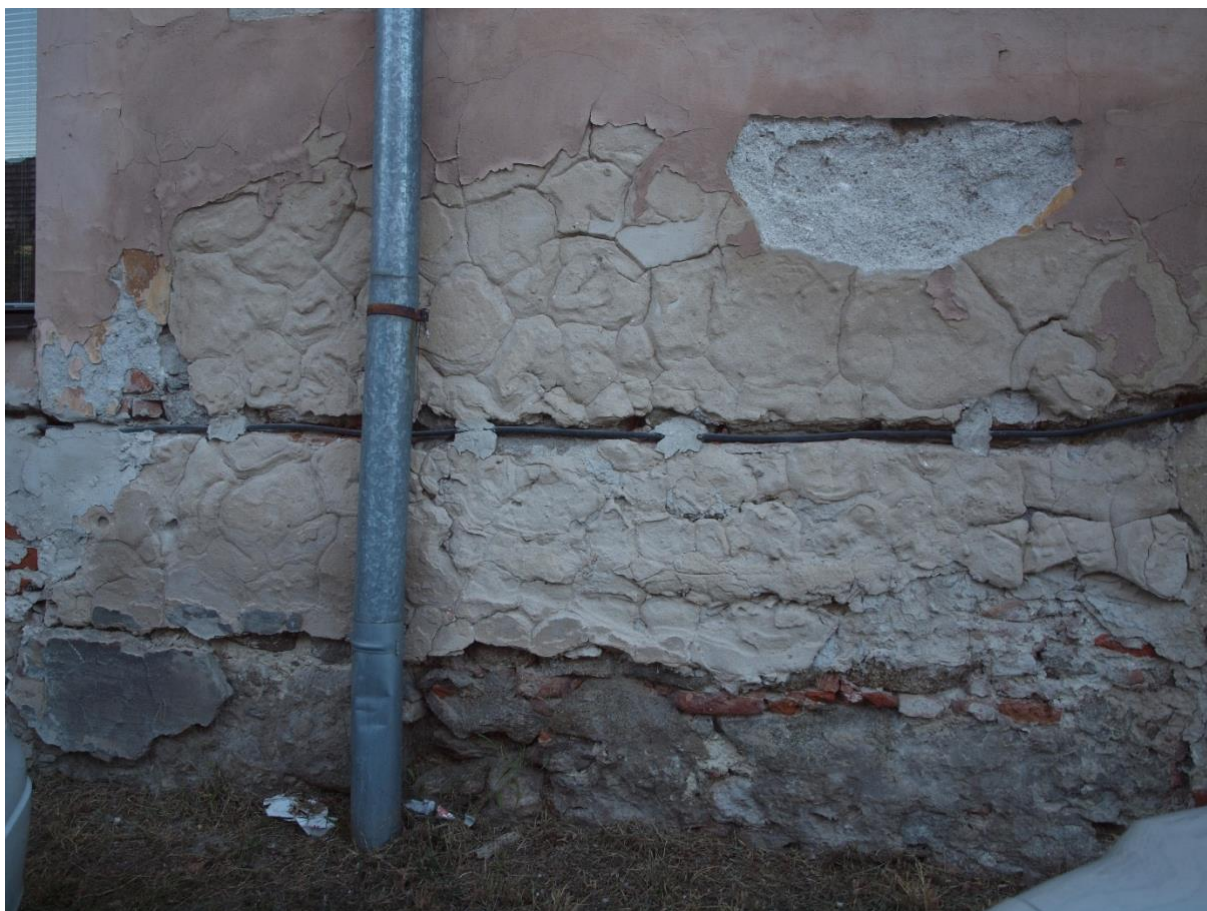
## OBR. 16

Omietka soklovej časti fasády poškodená zvetrávaním povrchu, prasklinami, odpadnutím z podkladu, presekáním na osadenie káblu.

**Svätý Jur, okres Pezinok; foto Pavel Fabian, september 2019.**

*Príčinou väčšiny viditeľných poškodení je vlhkosť, ktorá sa dostáva zo zeme do muriva bez vodorovnej hydroizolačnej bariéry v kombinácii s chybami pri realizácii omietky.*

*Pomerne nová omietka bola zhotovená – v rozpore s pravidlami na vhodnú zrnitosť piesku do vápennej omietky – v celej hrúbke z malty z jemnozrnného piesku. Podkladová vrstva omietky rozpraskala, praskliny prenikli aj cez tenkú vrchnú vrstvu omietky a náter až na povrch. Podľa toho, ako sa náter z omietky odlupuje, sa dá usúdiť, že nie je dostatočne prevzdušnený a obmedzil možnosť odparovania vlhkosti z omietky. Jej zamŕzaním dochádzalo k postupnému rozpadu omietkovej malty zvýraznenému v miestach existujúcich prasklín. Vpravo hore, kde bola zrejme tvrdšia nová omietka nanesená na mäkšiu starú omietku, došlo k jej odpadnutiu v celej hrúbke. Nízky pás nad zemou, kde je obnažené murivo, bol pravdepodobne pokrytý cementovou omietkou. Celkom vľavo sa ešte drží jeden jej plát.*

*Použitie sadry na uchytenie kábla nie je vhodné: sadra je hygroskopická (drží v sebe vlhkosť) a neodoláva dobre exteriérovým podmienkam.*

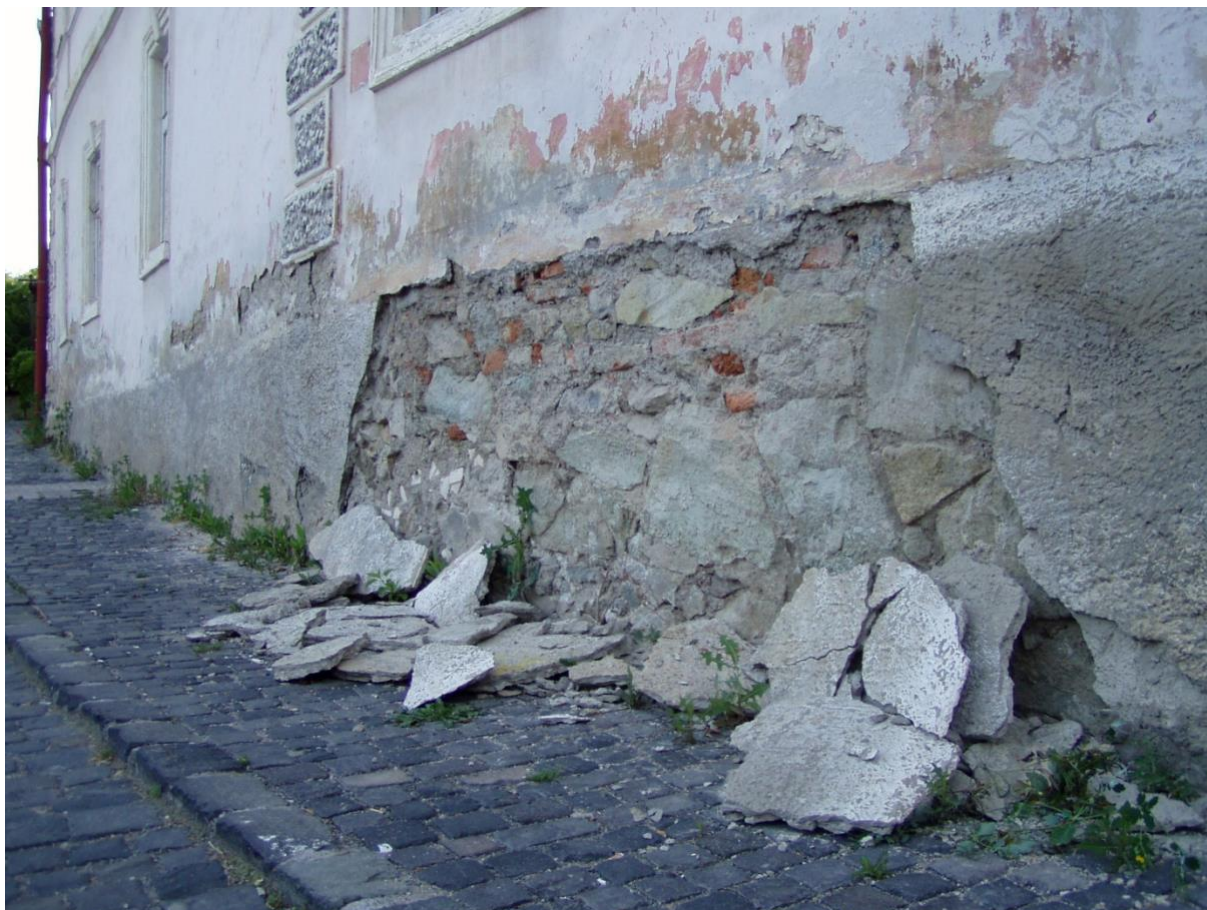
## OBR. 17

Odpadnuté pláty cementovej omietky, ktorou bola nevhodne pokrytá soklová časť muriva neizolovaného od zemnej vlhkosti. Nad cementovým soklom sú vápenná omietka a jej vápenné nátery porušené pôsobením vlhkosti, ktorá vinou neprievzdušnej omietky sokla stúpa vyššie.

**Banská Štiavnica; foto Pavel Fabian, jún 2005.**

*Cementová omietka (ale aj iná neprievzdušná alebo neodvetraná) úprava soklovej časti muriva, ktoré nie je izolované od zemnej vlhkosti, sa môže niekoľko, aj pomerne veľa rokov (v závislosti od miery vlhnutia muriva) navonok javiť, že je všetko v poriadku. Spojenie medzi murivom a cementovou omietkou sa pôsobením mrazu a rozpustných solí postupne uvoľňuje. Cementová omietka zostáva na mieste len vďaka svojej plošnej súdržnosti – kohézii. Dutina pod ňou sa stále zväčšuje, malta v škárah muriva sa rozpadáva, taktiež menej pevný murovací materiál. Napokon cementová omietka odpadne v celých plátoch.*

*Vinou neprievzdušnej omietky sokla stúpa vlhkosť v murive vyššie nad jeho úroveň, kde sa má možnosť dostať cez priepustnú omietku na povrch a tam sa odpariť. V dôsledku toho vzniká nad soklom ďalšia zóna poškodenia, ktorého príčinou je takisto zamrzajúca vlhkosť a kryštalizácia rozpustných solí, ktoré vzlianjúca voda so sebou unáša.*

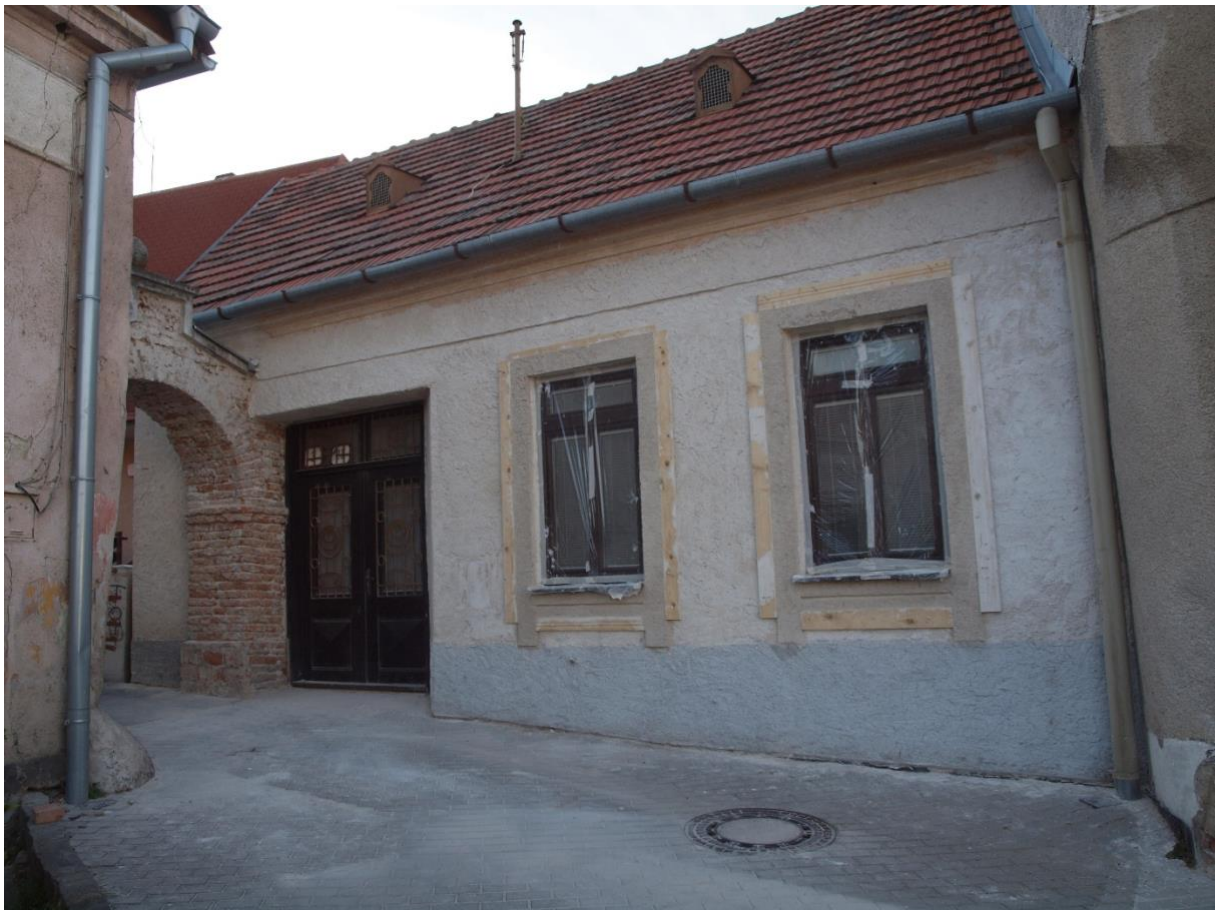
## OBR. 18

Postup zhotovenia jednoduchého plastického omietkového členenia fasády (1): ploché okenné šambrány sú vytvorené nahadzovaním ďalšej vrstvy hrubovky (hrubozrnnej malty, v tomto prípade pripravenej technikou horúcej vápennej malty) na predtým hrubovkou vyrovnanú plochu steny na miesta vymedzené drevenými latami, ktoré súčasne slúžia ako omietniky na dosiahnutie rovnomernej hrúbky a rovinnosti vrstvy.

**Svätý Jur; foto Pavel Fabian, máj 2017.**

*Soklová časť fasády je nahodená hrubovkou pripravenou technikou horúcej vápennej malty, ktorá ale bola „v hmote“ pri miešaní zafarbená prachom z drevného uhlia. Táto prímes vápennej malte dodá v malej miere hydraulické vlastnosti, ale jej použitie bolo podmienené najmä zámerom ponechať omietku sokla bez povrchového náteru, aby sa neskôr v prípade akéhokoľvek poškodenia neodkryl pod náterom inofarebný podklad.*

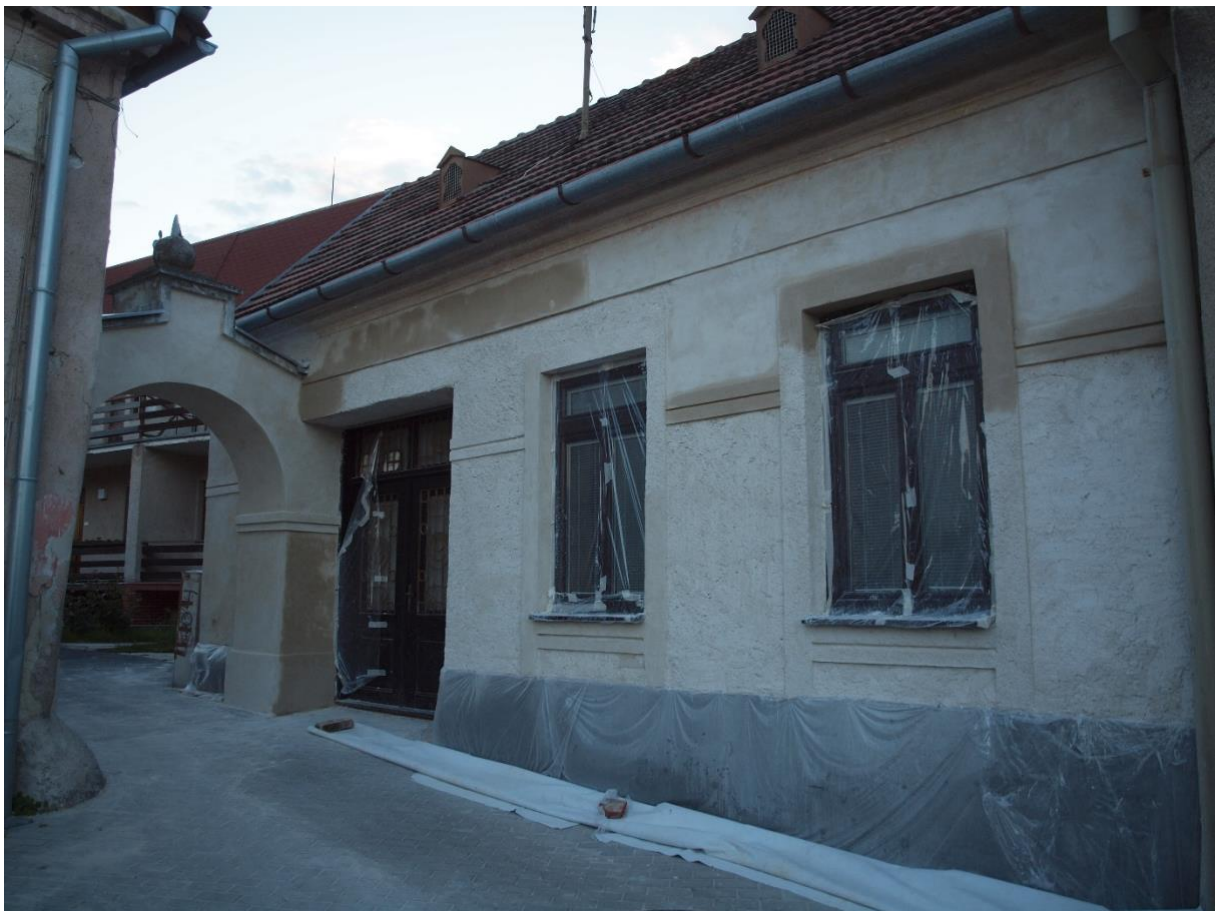
## OBR. 19

Postup zhotovenia jednoduchého plastického omietkového členenia fasády (2): po dokončení všetkých členiacich prvkov – nahodením ďalšej vrstvy hrubovky medzi laty upevnené na predtým hrubovkou vyrovnanú plochu steny a jej stiahnutí do roviny s týmito latami – sa začína štukovanie celého povrchu jemnozrnnou maltou nanesenou v hrúbke okolo 3 mm a vyhladenou filcovými hladidlami (tmavšie miesta).

**Svätý Jur; foto Pavel Fabian, máj 2017.**

*Plastické omietkové členenie tejto fasády bolo v minulosti odstránené. V rokoch 2016 – 2017 sa rekonštruovalo do čo najvernejšej podoby podľa zachovaných fotografií.*

*Na vymedzenie plochých členiacich prvkov boli použité hobľované laty dvoch hrúbok: 10 mm a 15 mm, čím bola určená reliéfná výška členiacich prvkov oproti základnej rovine fasády.*

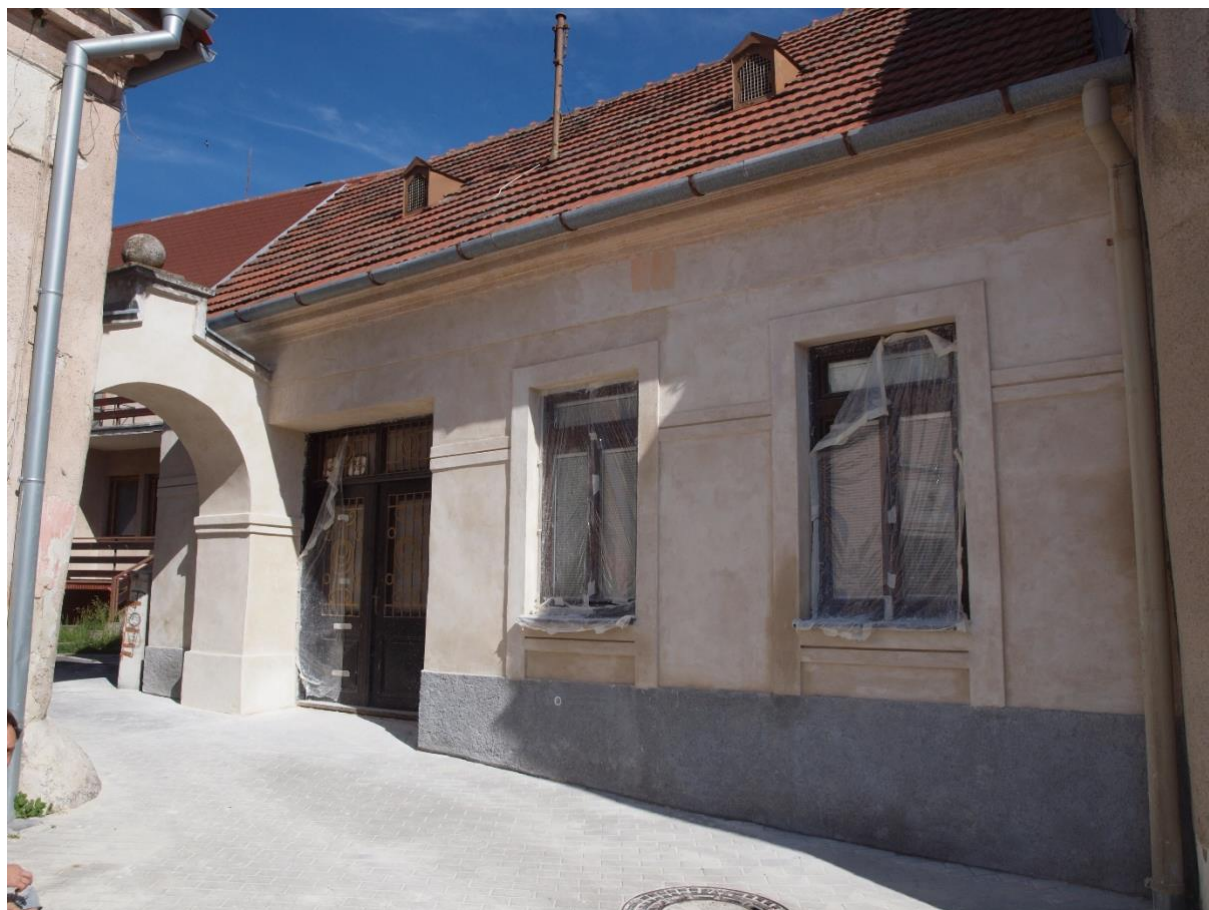
## OBR. 21

Fasáda s jednoduchým plastickým omietkovým členením fasády s odstupom troch rokov od zhotovenia (4). Na sokli, ktorý je bez povrchového farebného náteru z omietky zafarbenej v hmote malty prachom z dreveného uhlia so škrabaným povrchom, je viditeľná pod ľavým oknom mierne farebne odlišná oprava dlhého a pôvodne pomerne hlbokého škrabanca. Istá nerovnomernosť vo farebnosti vápenného náteru na plochách a plastických členiacich prvkoch fasády je prirodzenou a charakteristickou črtou tohto materiálu. Je spôsobená nerovnomernou hrúbkou náterového povlaku/filmu, ktorá prirodzene vzniká pri natieraní štetkou. Vrstvy vápenného náteru sú do istej miery priesvitné. Miera ich priesvitnosti sa mení v závislosti od zmeny vlhkosti ovzdušia a povrchu steny.

*Pri opravách omietok bez krycieho farebného náteru je veľmi ťažké farebne sceliť „záplatu“ s jej okolím. Aj farebne dobre zladená „záplata“ sa môže časom farebne odlíšiť.*

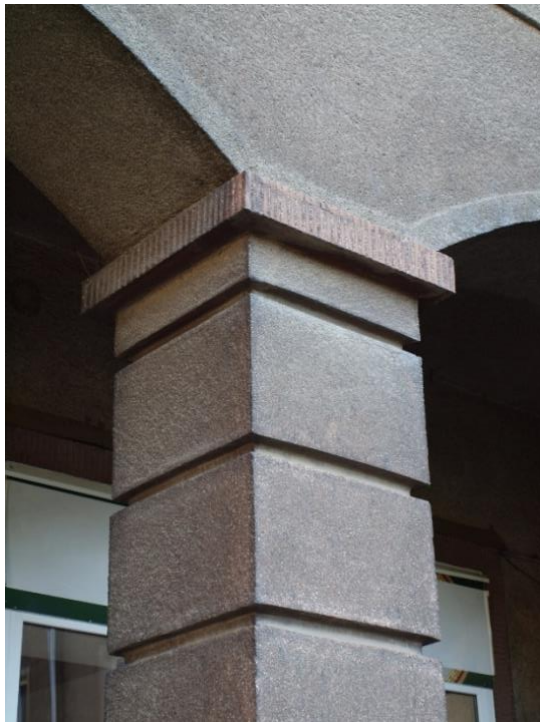
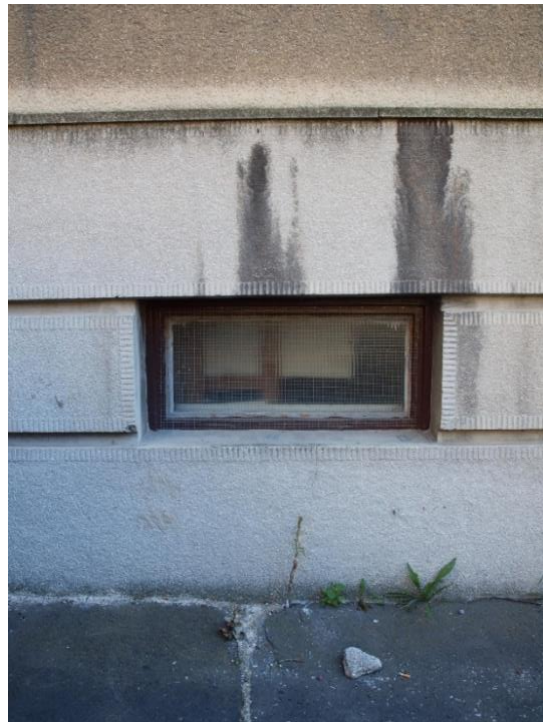
## OBR. 38, 39

Omietka z umelého kameňa, tiež označovaná ako terazzová [teracová] omietka – z technického hľadiska ide o cementovú omietku s kamenárskou povrchovou úpravou.

*Plnivom vrchnej vrstvy je zmes bielej a čiernej mramorovej drte s frakciou 0 – cca 5 alebo 6 mm, spojivom portlandský šedý alebo biely cement. Vrchná vrstva sa nanáša v hrúbke 10 mm, utlačí sa a jej povrch sa vyhladí kovovým hladidlom. Po čiastočnom vytvrdnutí na tretí až piaty deň sa povrch opracuje ručným kamenárskym náradím: charakteristické prúžkované lemy širokým plochým dlátom (tzv. šalírkou), zrnité plochy pemrlicom/štokovacím kladivom. Kamenárskym opracovaním sa odstráni hladká povrchová vrstvička, ktorú vytvoril cement vytlačený pri hladení a odkryje sa farebnosť malty a mramorových zrn v nej – vznikne povrch pripomínajúci žulu.*

*Omietka z umelého kameňa/terazzová omietka sa používala na soklové časti fasád od konca 19. storočia, najväčšiu obľubu zažívala od 30. rokov 20. storočia asi do roku 1960.*

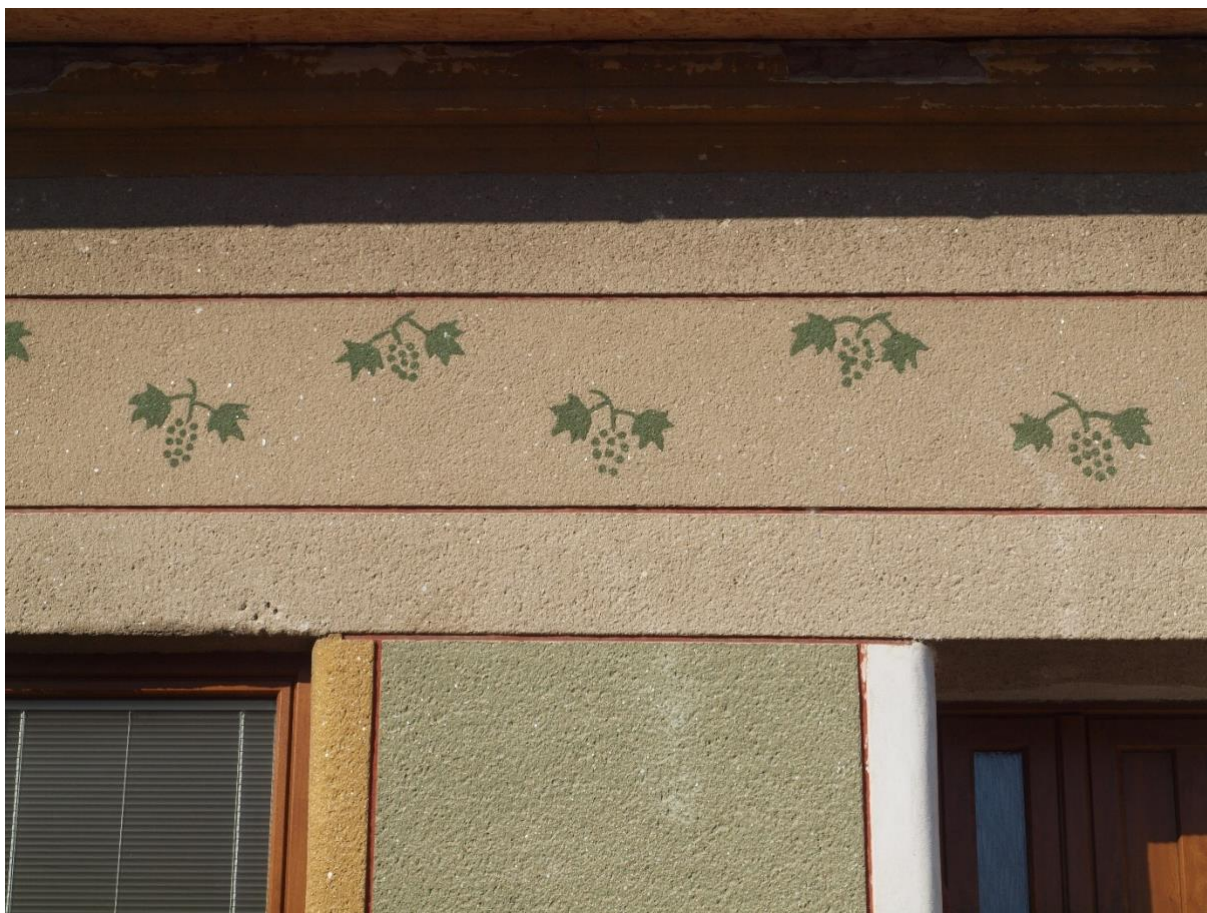
## OBR. 40

Tzv. brizolitová fasádna omietka – z technického hľadiska vápenno-cementová omietka so škrabanou povrchovou úpravou. V tomto prípade je brizolitová vrstva členená vyrezanými drážkami (po podkladovú omietkovú vrstvu). V strednom páse je dekoratívny motív viničných strapcov a listov vytvorený technikou omietkovej intarzie. Biely hladký povrch zvislého ostena dverí vpravo nie je súčasťou pôvodnej fasádnej úpravy, ale výsledkom opravy po výmene dvernej výplne.

*Názvom brizolit sa na území bývalého Československa označuje farebne homogénny drvený piesok frakcie 0 – cca 4 mm. Brizolitová vrstva tvorí záverečnú vrstvu dvoj- až trojvrstvého systému; prvou vrstvou môže byť cementový nástrek (tzv. špric), druhou (alebo prvou) vrstvou je vápenno-cementová vyrovnávacia/podkladová omietka (tzv. hrubovka) urovnávaná podľa omietnikov.*

*Brizolitová vrstva má farebnosť použitej malty alebo malty prifarbenej práškovými pigmentmi. Po nahodení (v hrúbke 10 – 15 mm) sa vyhladí (v minulosti drevenými, v súčasnosti aj tvrdými plastovými hladidlami). Po dostatočnom stuhnutí (tzv. zatiahnutí) malty sa povrch rovnomerne zoškabe na to určenými škrabákmi (sú tvarovo podobné hladidlám), čím vznikne charakteristický drsný povrch a odkryje sa farebnosť použitej malty. Brizolit sa ďalej neupravuje náterom, resp. nástrekom (iba ak oveľa neskôr, v rámci údržby alebo po opravách nedostatočne zladených s originálom).*

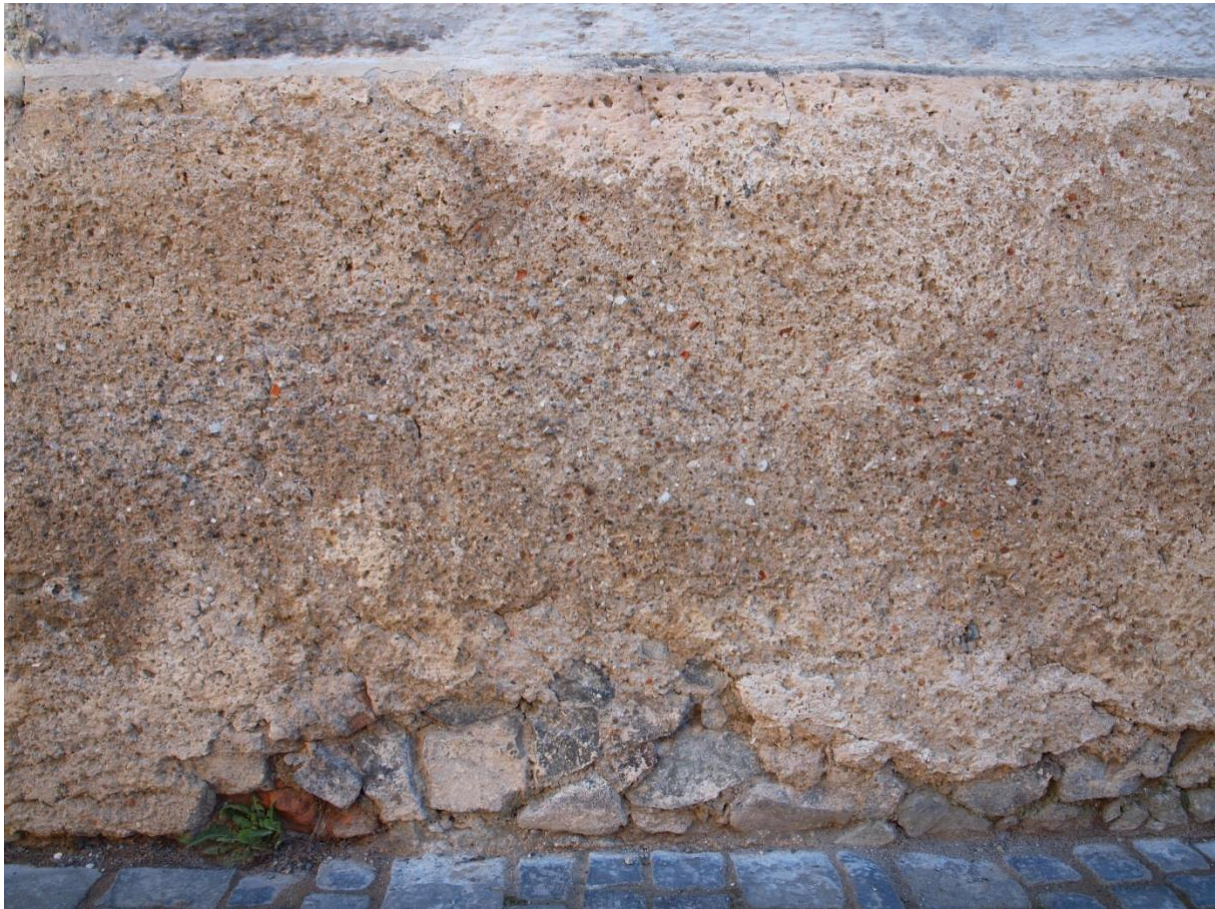
## OBR. 41

Omietka so zvetraným povrchom, vďaka čomu vidieť použitie farebne rôznorodého piesku v malte.

*V minulosti sa na prípravu malty používal piesok z ložísk, často aj malých, nachádzajúcich sa čo najbližšie k stavenisku. Podľa miestnych prírodných podmienok môžu byť zrná piesku farebne uniformné alebo rôznorodé – pestrá zmes zrn viacerých hornín a minerálov. Do malty sa spolu s pieskom dostávali rôzne ďalšie látky: drobné kúsky dreva, uhličky, úlomky tehál, čriepky skla, kúsky rastlín atď. V súčasnosti ťažené veľké pieskové lomy poskytujú zväčša farebne rovnomeré piesky.*

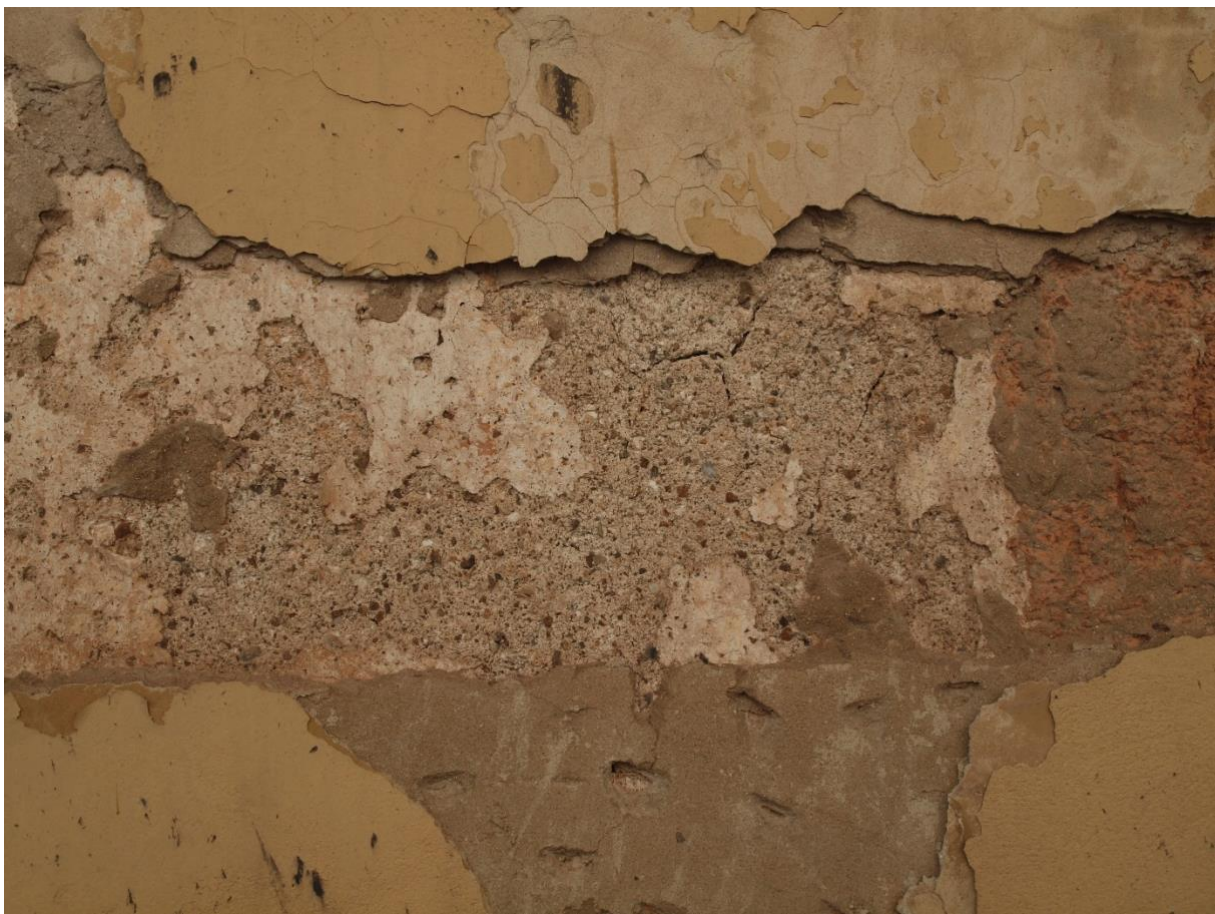
**Krásna Hôrka, hrad; foto Pavel Fabian, august 2019.**

*V minulosti sa na prípravu malty používal piesok z ložísk, často aj malých, nachádzajúcich sa čo najbližšie k stavenisku. Podľa miestnych prírodných podmienok môžu byť zrná piesku farebne uniformné alebo rôznorodé – pestrá zmes zrn viacerých hornín a minerálov. Do malty sa spolu s pieskom dostávali rôzne ďalšie látky: drobné kúsky dreva, uhliky, úlomky tehál, čriepky skla, kúsky rastlín atď. V súčasnosti ťažené veľké pieskové lomy poskytujú zväčša farebne rovnomerné piesky.*
