Tabuľka 5.2.6 – Historická zeleň

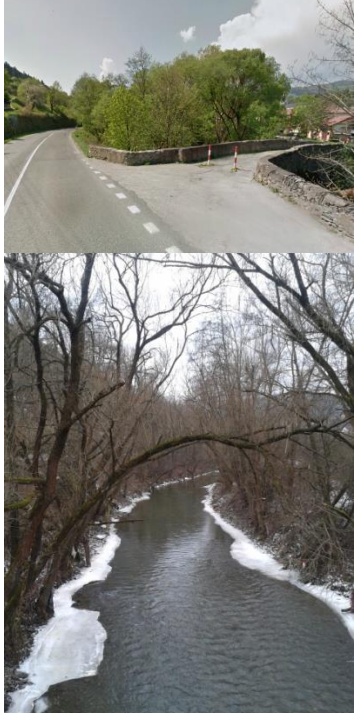
| 5 | <p>Pobrežná vegetácia rieky Hnilec</p> | <p>Pobrežná vegetácia okolo rieky Hnilec Z juhovýchodu obteká mesto Gelnica rieka Hnilec, ktorá mala v minulosti prirodzenú pobrežnú vegetáciu. Tento brehový porast sa zachoval až do súčasnosti a tvorí plošno-priestorovú štruktúru zelenej hmoty, ktorá vhodne dotvára prostredie. Zároveň vegetácia lemuje štátnu cestu a tvorí tak proti hlučnú a pohľadovú bariéru.</p> <p>Odporúčanie: Zachovať a neodstraňovať pobrežnú vegetáciu. Udržiavať pobrežnú vegetáciu v dobrom zdravotno-biologickom stave, predovšetkým mechanickým odstraňovaním invázných druhov (pohankovec čínsky, javorovec jaseňolistý), poškodených a zdravotne nevyhovujúcich drevín. Z okolia historického mosta pravidelne odstraňovať vegetáciu cca 15 m od jeho telesa. Odstraňovaním vegetácie sa most pohľadovo uvoľní a nebude ho mechanicky poškodzovať. Takýto stav pobrežných porastov je potrebné zachovať pravidelnou údržbou dlhodobo. Chemická likvidácia invázných drevín nie vhodná, lebo porast sa nachádza v blízkosti vodného toku.</p> |

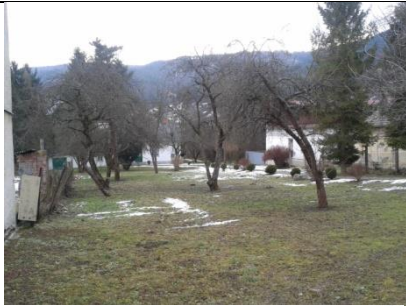
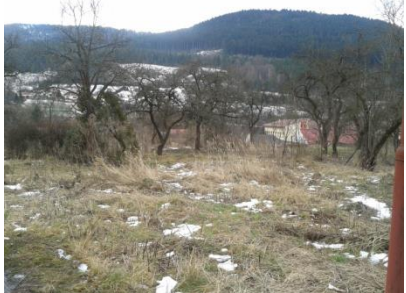
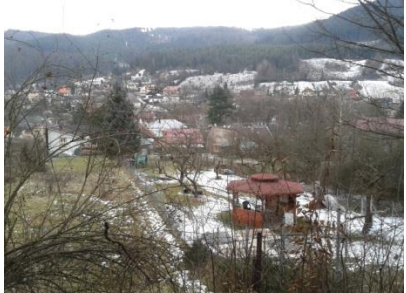
| 7 | <p>Východný záver na severnej strane Slovenskej ulice (v rámci PZ Gelnica)</p> | <p>Východný záver na severnej strane Slovenskej ulice (v rámci PZ Gelnica)</p> <p>V tejto časti sa nachádzali väčšie pozemky úžitkových záhrad, ktoré sú v súčasnosti zatrávnené bez zástavby. Nachádza sa tu ovocné dreviny – pozostatky pôvodných sádov. Takmer celé územie je zarastené burinnými drevinami (v hojnom množstve pohánkovec čínsky).</p> <p>Odporúčanie: Zachovať pôvodnú parceláciu záhrad a tradičné formy drevín – vzrastlé ovocné dreviny s prirodzeným habitom. Vzhľadom z tomu, že pozemky záhrad sú pozdĺžne rozparcelované a pomerne veľké je prípustné na nich umiestniť drobnú záhradnú architektúru vo forme altánkov</p> |

a malých záhradných stavieb (odkladanie záhradnej techniky, včelárskych potrieb). V prípade verejných priestranstiev na tomto území sa dá uvažovať s vytvorením oddychovej zóny s lavičkami. Alternatívou (1) je obnova ovocného sadu. Alternatívou (2) je založenie anglického parku s voľnou kompozíciou. Porasty drevín budú striedať voľné trávnaté plochy. Drobné záhradné stavby je možné vystavať (umiestňovať) len v dvorových častiach domov.

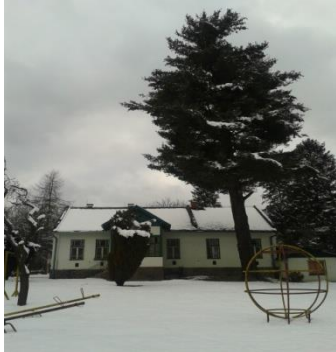
Borovica vejmutová (hladká) pri ČŠPP

Borovica vejmutová (hladká) (Pinus strobus)

V areáli ČŠPP Gelnica sa nachádza borovica hladká (Pinus strobus), ktorá rastie pri historickej budove. Borovica je v dobrom zdravotno-biologickom stave. Borovica bola arboristicky ošetrovaná v roku 2017 – redukcia koruny, orez suchých konárov, stabilizácia koruny.

Odporúčanie: Strom má dlhodobú perspektívu. Rastie v blízkosti budovy, preto je ho potrebné pozorovať a v prípade zhoršenia zdravotného stavu, zväčšenia náklonu nad budovu treba ho arboristicky ošetriť a sledovať.

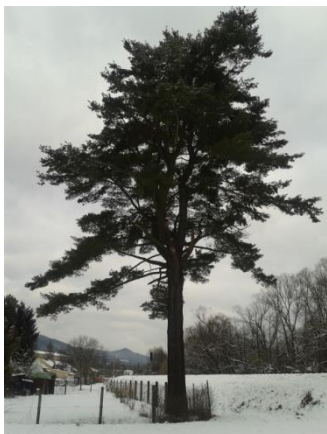
Borovica vejmutová (hladká) na ul. Hlavnej (pri trati)

Borovica je v dobrom zdravotno-biologickom stave, bez viditeľných hnilobných dutín a poškodenia. Strom má dlhodobú perspektívu Borovica bola **Odporúčanie:** Strom má vysokú sadovnícku a estetickú hodnotu, preto je potrebné ho chrániť. V prípade stavebných aktivít dbať na to, aby nedošlo k mechanickým poškodeniam koreňov a kmeňa. Nevykonávať výkopy v ochrannom koreňovom priestore

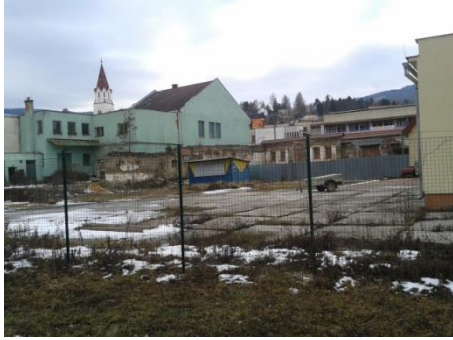
| 10 | <p>Plocha oproti domu služieb</p> | <p>Oproti domu služieb a amfiteátru sa nachádza väčší spevnený dvor v areáli mestskej zástavby. V prípade ak sa nebude regenerovať historická zástavba na tejto ploche, bolo by vhodné založiť parkovú zeleň s lavičkami a kvetinovými záhonmi. Táto zeleň by zároveň slúžila ako odpočinkové miesto pri podujatiach a vystúpeniach konaných na amfiteátri. Vysadiť by bolo vhodné rovnakú zeleň ako pri amfiteátri t.j. vzrastlú zeleň domácich listnatých druhov.</p> |

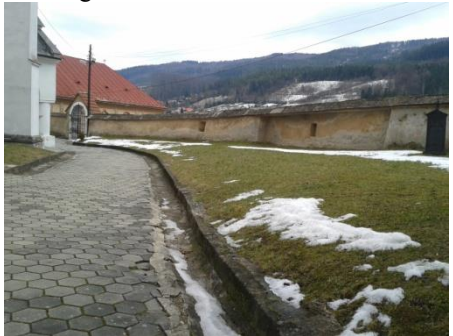
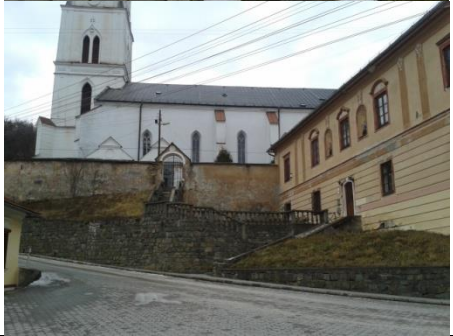
11 Okolie gotického kostola

Okolie gotického kostola

Je riešené kompozične čisto a je dobrým príkladom pre úpravu bezprostredného okolia historických stavieb

Odporúčanie:

Ponechať čisté trávnaté plochy bez krovitej a stromovitej zelene a bez ďalšieho spevňovania na jestvujúcich trávnatých plochách.

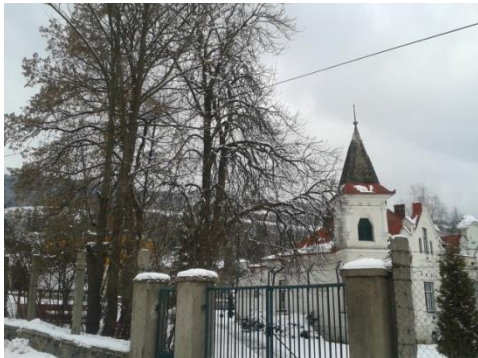
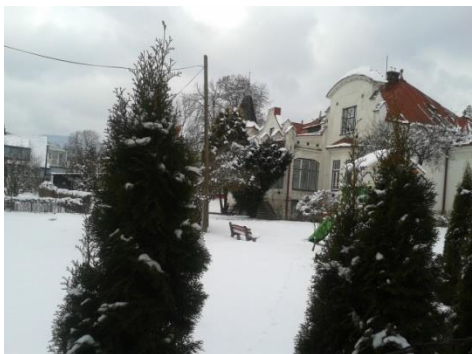
12 Centrum voľného času

Centrum voľného času

Areál tvoria pomerne veľké trávnaté plochy s nepravidelne rozmiestnenými porastovými skupinami v štýle anglického parku. Najhodnotnejšia skupina stromov sa nachádza v juhovýchodnej časti areálu. Pozostáva z dvoch pagaštanov kónských (*Aesculus hippocastanum* a jedného kusu lípy (*Tilia* sp.) vekovo okolo 100 rokov. Ďalej sa tu nachádzajú mladšie ihličnany, najmä popri oplotení na východnej strane. Ihličnany tvoria pohľadovú bariéru a zároveň uzatvárajú areál. Západne od budovy sa nachádza solitérna breza previsnutá (*Betula pendula*). V severozápadnej časti je situované ihrisko s vyšším pletivom.

Odporúčanie: Zachovať všetky voľné trávnaté plochy bez spevňovania. Chrániť jestvujúcu zeleň v areáli. V ďalších výsadbách nepoužívať ihličnany, ale len listnaté stromy domáceho pôvodu. V severozápadnej časti areálu je vhodné miesto pre výsadbu porastovej skupiny 3 – 4 kusov líp malolistých. Juhovýchodne od kaštieľa sa prevdepodobne nachádzal ovocný sad. V tejto časti je možné sad znovu založiť.

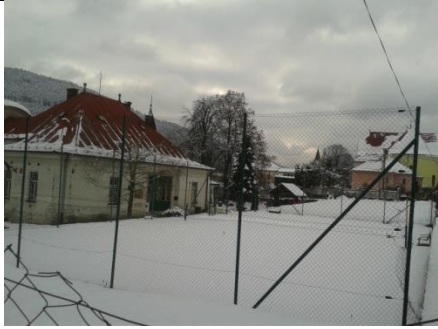
| 13 | <p>Juhozápadne od hotela Rúna</p> | <p>Juhozápadne od hotela Rúna sa nachádza menšie námestie s centrálnou upravenou parkovacou plochou. Zo severnej a južnej strany námestia sa nachádzajú stromoradia udržiavané rezom na „hlavu“.</p> <p>Odporúčanie: Väčšina plochy námestia je spevnená komunikáciami a parkoviskom. Absentujú tu vzrastlé stromy s veľkými prirodzenými korunami. Preto je žiadúce vysadiť na väčšie ucelené trávnaté plochy stromy domáceho pôvodu s prirodzenými korunami (lípy, javory, jasene). Stromy by mali byť situované medzi spevnenou pešou komunikáciou a parkoviskom.</p> |

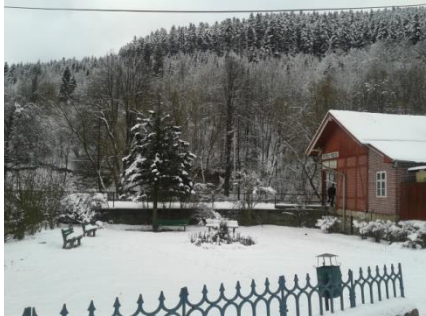
| 14 | <p>Priestor v okolí železničnej stanice</p> | <p>Priestor v okolí železničnej stanice</p> <p>Malá upravená plocha na ktorej sa nachádza jeden smrek pichľavý (<i>Picea pungens</i> - s nízkou estetickou hodnotou). Na trávinatej ploche sú rozmiestnené lavičky bez vzrastlej zelene.</p> <p>Odporúčanie: V tomto priestore je vhodné vysadiť centrálnu jeden kus lípy malolistej alebo javora mliečneho. Pod stromom sa môžu umiestniť lavičky.</p> |

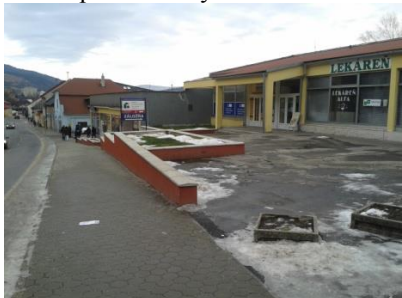
| 15 | <p>Plocha pod mestským úradom</p> | <p>Plocha pod mestským úradom</p> <p>Pred lekárnou sa nachádza pomerne veľká spevnená plocha bez zelene. Na ploche sa nachádzajú tri stupňovité terasy.</p> <p>Odporúčanie: Na terasové plochy je možné vysadiť po jednom kuse na každú terasu javor horský alebo javor mliečny.</p> |
