Tabuľka 5.2.7 – Objekty nevyhovujúce a s rušivými atribútmi v Pamiatkovej zóne Gelnica

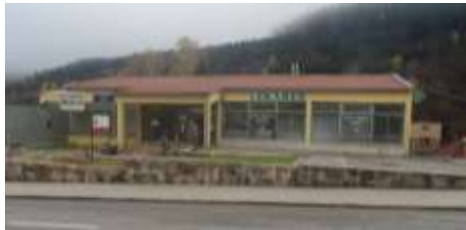
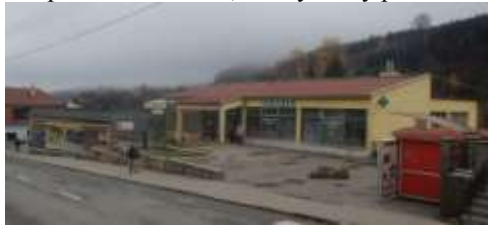
01.	755/2, 755/3, 756	Hlavná 2 Polyfunkčný Objekt

<p>Západná časť domu, uličný čelný pohľad</p>

<p>Celkový pohľad z ulice</p>	<p>Polyfunkčný objekt z obdobia socialistickej plánovanej výstavby zásadným spôsobom porušuje urbanistickú radovú štruktúru mesta a to nielen odstúpením od uličnej čiary, ale aj veľkosťou a orientovaním pôdorysu domu vo vzťahu k parcele. Zánikom tradičnej zástavby a porušením historickej parcelácie došlo k závažným priestorovým a plošným narušeniam PZ. Vznikol nežiadúci monoblok.</p> <p>VHODNÉ: Citlivým architektonickým spôsobom preriešiť fasády objektu tak, aby nadviazali na drobnejšiu členitosť zaniknutej zástavby a parcelácie a to tak do Hlavnej ulice ako aj do príľahlej priečnej uličky, ktorá je pokračovaním Banického námestia. Realizovať primeraný architektonický náznak (dostavbu) v pozícii uličnej čiary. V prípade úprav zvoliť kvalitné materiály zodpovedajúce historickému prostrediu. Bolo by žiaduce upraviť aj tvar strechy – náhrada za plochu strechu.</p>

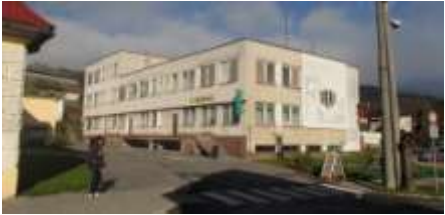
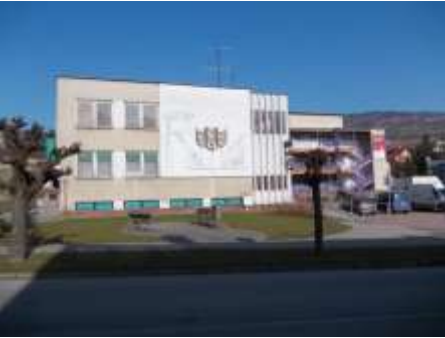
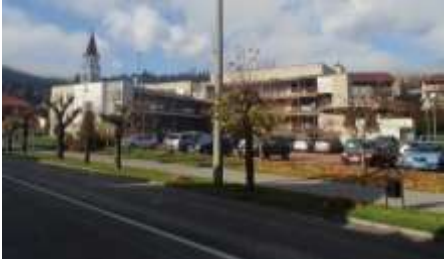
02.	934/2, 934/1, 934/1, 945	Hlavná 29 Obchodné centrum

<p>Jeden z najväčších urbanistických akcentov montánnej urbanistickej štruktúry mesta bol v 70.-tych rokoch 20. stor. postavený na mieste bývalých štyroch prízemných meštianskych domov, vystavaných v radovej zástavbe, rešpektujúcej uličnú čiaru. Výstavba obchodného centra vytvorila úplne novú urbanistickú štruktúru, ktorej dominantu vytvorila typizovaná, neatraktívna architektúra v monumentálnej plošnej a hmotovej forme. Zasunutím stavby do hĺbky parcel, ďaleko za uličnú čiaru, vzniklo pred obchodným domom námestie, kde sa zo starého mesta (z Banického námestia) začali presúvať spoločenské a kultúrne aktivity mesta. Je to ovplyvnené i blízkosťou sídliska (ktoré je mimo PZ).</p> <p>VHODNÉ: V rámci architektonickej hmoty nie je žiaduce ju prestrešovať, ani inak zvyšovať jej objem a výšku. Pokiaľ by bola príležitosť, je vhodné doplniť stavbu v smere uličnej línie. V zadnej časti by bolo možné na spevnených plochách vytvoriť resp. presunúť parkovacie plochy. Urbanistické pretvorenie priestoru by bolo možné zjemniť výsadbou zelene – stromov, v juhovýchodnej časti obchodného domu a popri chodníku, kde by vytvorili žiadaný objem, čiastočne prekryli monotónnu hmotu domu a zároveň by sa vytvorilo viac tienených plôch.</p>

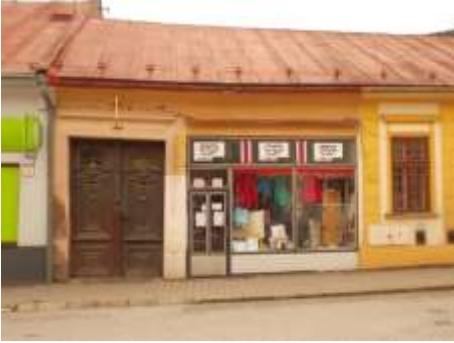
20.	712/1	Hlavná 28

<p>Historický objekt v dolnej časti Hlavnej ulice získal v 2. pol. 20. storočia nevhodnú náhradu historických otvorom jedným veľkorozmerovým výkladom s novodobého materiálu. Jeho členenie je disproporčné a narušuje základné tradičné členenie domu vrátane jeho výzdoby.</p> <p>VHODNÉ: Pri obnove prehodnotiť tvary a veľkosti nových otvorov (vstup do predajne a výklad), použiť tradičné materiály, ktoré podporia hodnotu domu.</p>

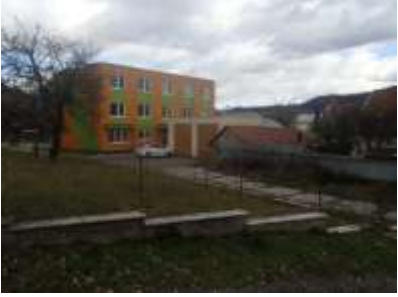
21.	573	Nemocničná 9

<p>Ďalší doklad o nevhodnom uplatnení masívnej panelovej zástavby z obdobia snažiaceho sa vytvoriť monotónne a uniformné prostredie, v historicky hodnotnom území mesta. Bytový dom je objemovým, tvarovým a výškovým akcentom. Nevhodnosť bytového domu zvyrazňuje ešte viac nový rušivý farebný náter s geometrickým dekorovaním.</p> <p>VHODNÉ: zvoliť neutrálny, monochrómny náter domu. Nie je žiaduce meniť tvar strechy novým prestrešením.</p>

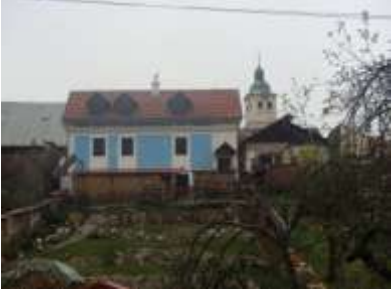
22.	767	Banícke nám. 59

<p>Zadné krídlo národnej kultúrnej pamiatky je smerom k juhozápadnej hranici PZ akcentujúco a netradične natreté nevhodnou farbou.</p> <p>VHODNÉ: Juhozápadnú fasádu prispôsobiť bočnej fasáde domu (jeho farebnému riešeniu – biela/sivá) tak, aby nepôsobil akcentujúco.</p>

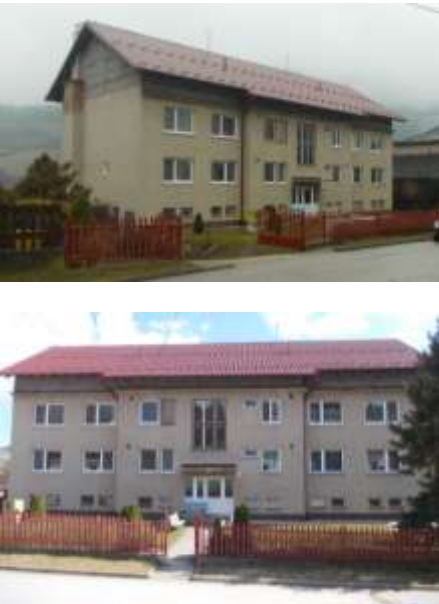
23.	561/1	Slovenská 20

<p>Novodobý bytový dom nadmurovaním podkrovného priestoru pôsobí nevhodne, ako hmotový a výškový akcent, ktorý rušivo možno vnímať aj z diaľkových pohľadov na mesto. Pri obnove získal strešnú krytinu z lesklého razeného plechu, intenzívnej červenej farby, čím sa stala cudzorodým prvkom. Tvarovo vhodná strecha je tak v prudkom kontraste v ostatnej historickej strešnej krajine PZ.</p> <p>VHODNÉ: Pokiaľ by bolo možné, bolo by vhodné jeho hmotu citlivo redukovat' architektonicky a hmotovo. Pokiaľ by bolo možné obnovovat' náter plechovej strešnej krytiny, je žiaduce použiť náter sivej farby (teda vo farbe plechu), čím by zjemnil celkový výraz. V budúcnosti odporúčame použiť falcovaný plech spájaný na ležatú alebo stojatú drážku.</p>

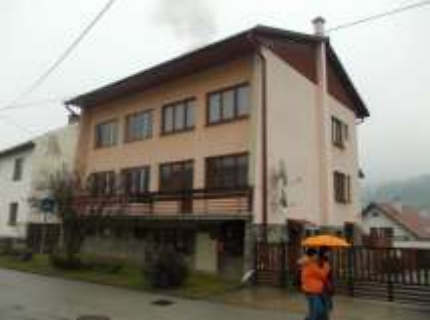
24.	959	Slovenská 22

<p>Obdobný stav ako v predchádzajúcom objekte, ktorý je v susedstve. Novodobý bytový dom svojou veľkosťou, výškou a architektonickým výrazom predstavuje v danom prostredí PZ nevhodný akcent. Odkláňa sa od tradičného typu zástavby.</p> <p>VHODNÉ: Citlivo architektonicky zredukovať celkový objem domu a primerane preriešiť výraz fasád. Drevené obklady štítov neuplatňovať. Použiť tradičné, lokálne materiály a prvky fasád.</p>

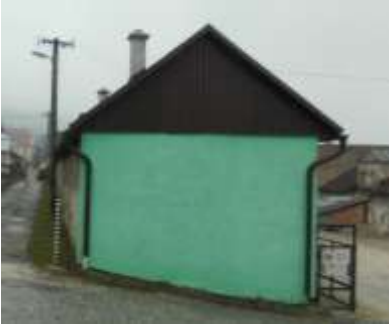
25.	6/2	Slovenská 11-13

<p>Tvarovo a architektonicky hodnotný historický dom je farebne netradične a akcentujúco riešený aj ako súčasť komplexu budov na predmetnej parcele.</p> <p>VHODNÉ: Fasádu štítu a dvorovú fasádu (vnímanú z prechodovej bočnej uličky, ale aj zo Slovenskej ulice) je žiaduce obnoviť v tradičných, menej výrazných farbách, prispôbiť farebnosti ostatných budov na parcele.</p>

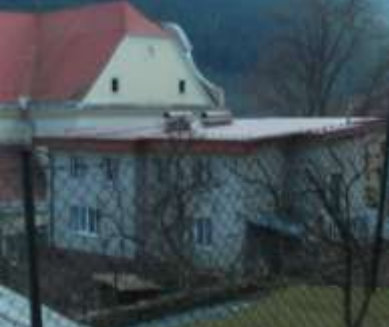
26.	158/2, 158/3	Lutherovo nám. 6, 8

<p>Novodobý dvojdom (rodinný dom) vznikol v druhej polovici 20. storočia, v tesnej blízkosti evanjelického kostola, kde ho svojím objemom dvoch podlaží nežiaduce prekrýva a narušuje jeho vhodnú prezentáciu. Zároveň vznikla hmota, ktorá je podlažnosťou nevhodná. Prestrešenie rovnou strechou je rušivé. Vznikol tak tvarový a výškový akcent, výrazne vnímaný z Nemocničnej ulice.</p> <p>VHODNÉ: vhodným citlivým architektonickým riešením skorigovať jestvujúcu hmotu domu na poschodí tak, aby čo najprirodzenejšie zapadol do okolitej zástavby. Zvážiť prestrešenie poschodia objektu niektorou z tradičných typov striech. Strecha však nemá navyšovať celkový objem domu.</p>

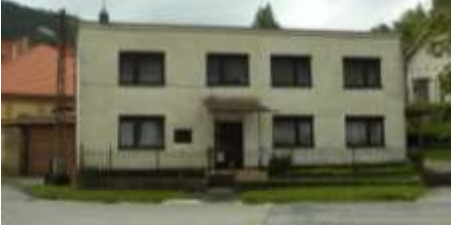
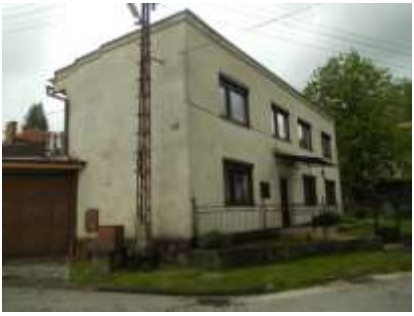
27.	989/2	Banícka 1

<p>Novodobý RD na základoch domu staršieho, (vyznačený aj na historickej mape z 1868 roku) bol v druhej polovici 20. storočia, prestavaný do atypického monotónneho štýlu, ktorému chýba architektonický výraz, proporcia, vhodná mierka k okoliu a charakter tradičných materiálov. Rovná strecha opäť prináša cudzorodý prvok do historického prostredia.</p> <p>VHODNÉ: citlivým spôsobom architektonizovať objem a uličnú fasádu domu s cieľom tak, aby primerane reagovala na historické prostredie. Zvážiť prestrešenie poschodia objektu niektorou z tradičných typov striech. Strecha však nemá navyšovať celkový objem domu.</p>

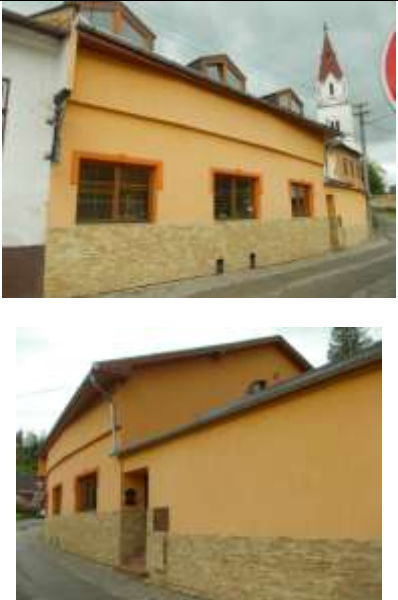
28.	76	Slovenská 1

<p>Novodobá prestavba rodinného domu, ktorý je považovaný za historický objekt, je po obnove nevhodným akcentom, ktorý je vďaka jeho polohe možné vnímať z Banického námestia. Netypicky pôsobí farebné akcentovanie fasády a použitie novodobých typizovaných materiálov v sokli, tvar a členenie okien a novodobí veľkosťou a tvarom rušivý tvar vikierov.</p> <p>VHODNÉ: revízia tvaru, členenia a veľkostí okien prízemnia, odstránenie farebného akcentu</p>

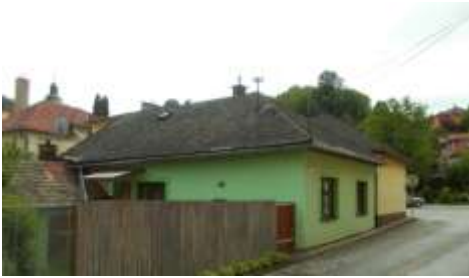
29.	984	Slovenská 2

<p>Tvarovo a architektonicky hodnotný historický banický dom je farebne netradične a akcentujúco riešený.</p> <p>VHODNÉ: Uličnú fasádu je žiaduce obnoviť v tradičných, menej výrazných farbách.</p>

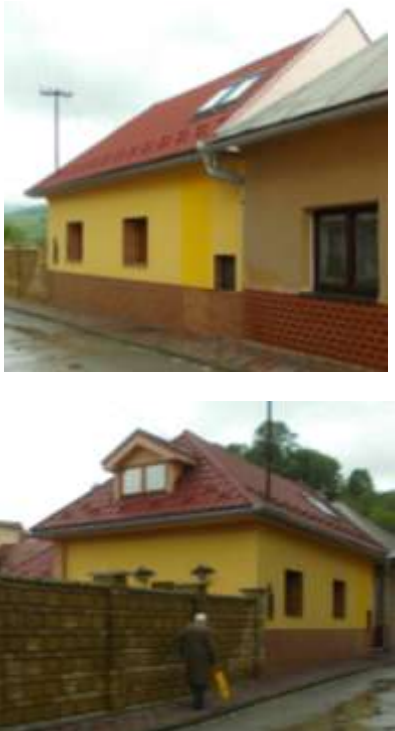
30.	980	Slovenská 8

<p>Na mieste historického domu po prestavbe vznikol rodinný dom, ktorý použitím nevhodnej akcentujúcej, žiarivej farby, razenej plechovej strešnej krytiny s vysokým leskom a keramického obkladu sokla kabrincom potrel historické prostredie, v ktorom sa nachádza. Je cudzorodý a uplatnením individuálnych prejavov typizovanými prvkami dostupných v obchodných reťazcoch. V prostredí cudzoro do vyznieva aj betónový prefabrikovaný plot.</p> <p>VHODNÉ: Fasádu je žiaduce zjemniť iným farebným odtieňom, ktorý nebude akcentujúci v danom prostredí. Pokiaľ by bolo možné obnovovať náter plechovej strešnej krytiny, je žiaduce použiť náter sivej farby (teda vo farbe plechu), čím by zjemnil celkový výraz. V budúcnosti odporúčame použiť falcovaný plech spájaný na ležatú alebo stojatú drážku. V rámci plota je vhodné vymeniť pevnú murovanú plochu medzi stĺpkami za pletivo, alebo kované plochy.</p>

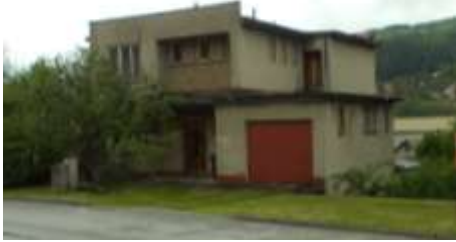
31.	970	Slovenská 12

<p>Novodobý dom vznikol a bol prestavaný v druhej polovici 20. storočia, v mieste kríženia ulíc, odkiaľ je výraznejšie vnímaná jeho neštandardná nehomogénna hmota, ktorá je atypická najmä svojím objektom a kompozíciou. Dom má nadstavanú atiku a chýbajú mu viaceré prvky (zábradlia, niektoré výplne). Nevhodné je najmä ukončenie plochou strechou.</p> <p>VHODNÉ: citlivým architektonickým riešením skorigovať jestvujúcu hmotu a celú kompozíciu domu na poschodí tak, aby čo najprirodzenejšie zapadol do okolitej zástavby. Zvážiť prestrešenie poschodia objektu niektorou z tradičných typov striech. Strecha nesmie zásadne navýšiť celkový objem domu.</p>

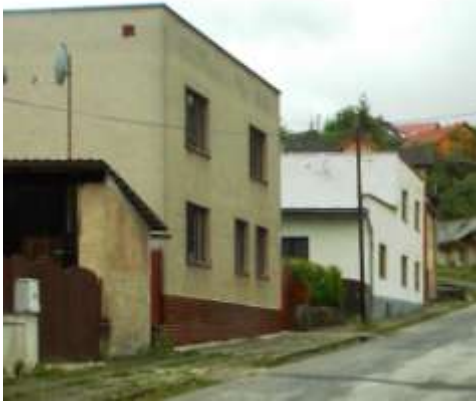
32.	1171 1169	Banícka 29 Banícka 31 (zadný biely dom)

<p>Novodobé RD z druhej polovici 20. storočia, vystavané v duchu typizovaného bruselského štýlu, ktorý vytváral uniformné geometricky redukované hmoty, pôsobia v tradičnej architektonickej skladbe voľnej zástavby Baníckej ulice veľmi rušivo. Prestrešenie rovnou strechou je rušivé. Vznikol tak tvarový a výškový akcent, vnímaný v tradičnej zástavbe ulice.</p> <p>VHODNÉ: citlivým spôsobom architektonizovať objem a uličnú fasádu domu s cieľom tak, aby primerane reagovala na historické prostredie. Zvážiť prestrešenie poschodia objektu niektorou z tradičných typov striech. Strecha však nemá navyšovať celkový objem domu.</p>

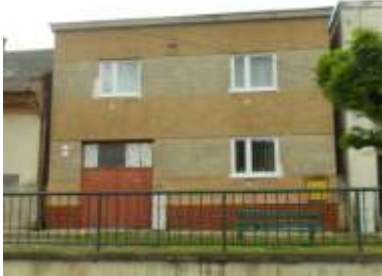
33.	132	Slovenská 27

<p>Novodobý RD z druhej polovici 20. storočia, vystavaný v duchu typizovaného soc. real. štýlu, ktorý vytváral uniformné geometricky redukované hmoty, pôsobí v tradičnej architektonickej skladbe radovej zástavby Slovenskej ulice veľmi rušivo. Prestrešenie rovnou strechou je rušivé. Vznikol tak tvarový a výškový akcent, vnímaný v tradičnej zástavbe ulice.</p> <p>VHODNÉ: citlivým spôsobom architektonizovať objem a uličnú fasádu domu s cieľom tak, aby primerane reagovala na historické prostredie. Zvážiť prestrešenie poschodia objektu niektorou z tradičných typov striech. Strecha však nemá navyšovať celkový objem domu.</p>

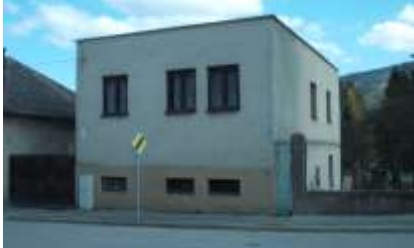
35.	579	Slovenská 58

<p>Novodobý RD z druhej polovice 20. storočia, vystavaný v duchu typizovaného štýlu (ovplyvnený <i>sorelou</i>), ktorý vytváral uniformné geometricky redukované hmoty, pôsobí v tradičnej architektonickej skladbe voľnej zástavby Slovenskej ulice veľmi rušivo. Prestrešenie rovnou strechou je rušivé. Vznikol tak tvarový a výškový akcent, vnímaný v tradičnej zástavbe ulice.</p> <p>VHODNÉ: citlivým spôsobom architektonizovať objem a uličnú fasádu domu s cieľom tak, aby primerane reagovala na historické prostredie. Zvážiť prestrešenie poschodia objektu niektorou z tradičných typov striech. Strecha však nemá navyšovať celkový objem domu.</p>

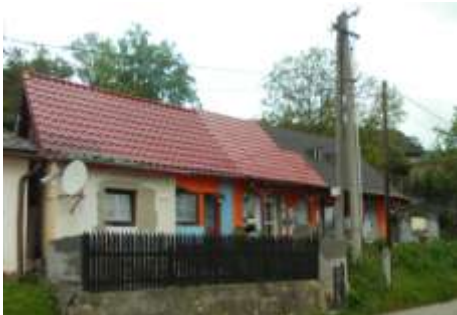
37..	36 34	Cintorínska 15 Cintorínska 17

<p>Súčasní vlastníci funkčne, objemovo a architektonicky nevhodne zjednotili dva historické banické domy. Strechy sú znevhodne zjednotené do jednej roviny, pričom strešná krytina je rôznorodá, ale nevhodná v každej časti – lakovaný plech, asfaltová lepenka. Rušivo pôsobí aj akcentujúce farebné riešenie fasád, ktoré sa premietajú v diaľkových pohľadoch na mesto.</p> <p>VHODNÉ: revízia tvaru prízemí domov tak, aby bolo možné vnímať ich samostatne. revízia tvaru a veľkosti okenných otvorov. Odstrániť farebný akcent. Na strechy aplikovať tradičný materiál.</p>
