Príloha 5.2.6 – Tabuľka: NÁRODNÉ KULTÚRNE PAMIATKY

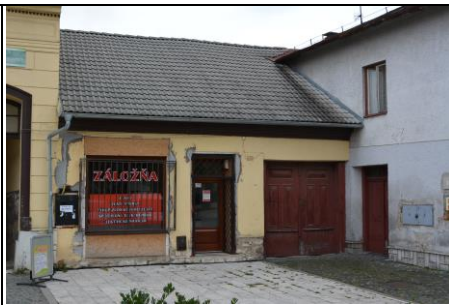
budova hospodárska

1869, ktorú by mohol overiť sondážny a archívny výskum. V závere parcely stojí autenticky zachovaná tradičná murovaná stodola tvoriaca jeden stavebný celok so stodolou na susednej parc. 212 (SNP č.30). KPÚ navrhuje **rozšírenie objektovej skladby NKP o pamätnú tabuľu** na fasáde domu. Viac o tabuľi vid': **5.37**, str. 97-99.

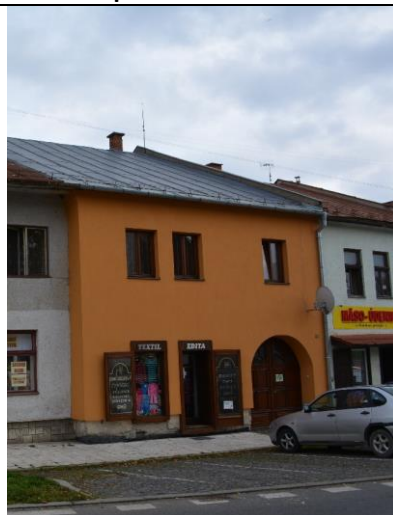
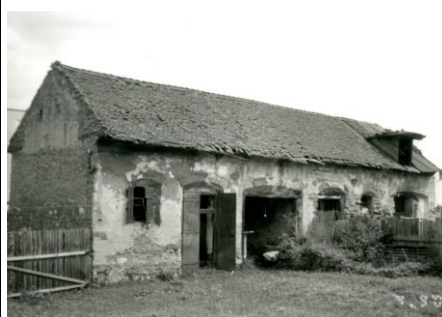
stodola v zadnej časti – spoločná
s parcelou susednej NKP na ul. SNP č. 29

Meštiansky dom postavený na stredovekej parcele s pôv. základnou dispozíciou, zachovanými hist. konštrukciami a hodnotnými architektonickými a umelecko-remeselnými prvkami, zachovanými najmä v interiéroch. Dokumentuje urbanistický a stavebný vývoj sídla, je súčasťou jeho najstaršieho stavebného fondu. Za mimoriadne hodnotný považujeme pravdepodobne stredoveký **suterén so zachovaným dreveným trámovým stropom a kamennými portálmi** i neskoršími, pravdepodobne renesančnými klenbami. Necitlivé stavebné zásahy najmä v 2. NP realizované v 2. pol. 20. stor. (fasády, okná, dvere, plynofikácia) znížili dovtedy pomerne vysokú mieru autenticity NKP. V budúcnosti bude potrebné realizovať pamiatkovú obnovu hlavnej i dvorovej fasády podľa archívnej fotodokumentácie alebo na základe výsledkov sondážneho pam. výskumu a eliminovať necitlivé stavebné zásahy z 20. stor. Zároveň odporúčame vykonať odborný prieskum na zistenie veku dreveného trámového stropu v suteréne. V závere parcely stojí autenticky zachovaná tradičná murovaná stodola tvoriaca 1 stavebný celok so stodolou na susednej parc. 213/1.
