PAMIATKOVÁ ZÓNA - ZLATÉ MORAVCE - EVIDENČNÝ LIST 2006/1

NEHNUTEĽNOSŤ S PAMIATKOVOU HODNOTOU

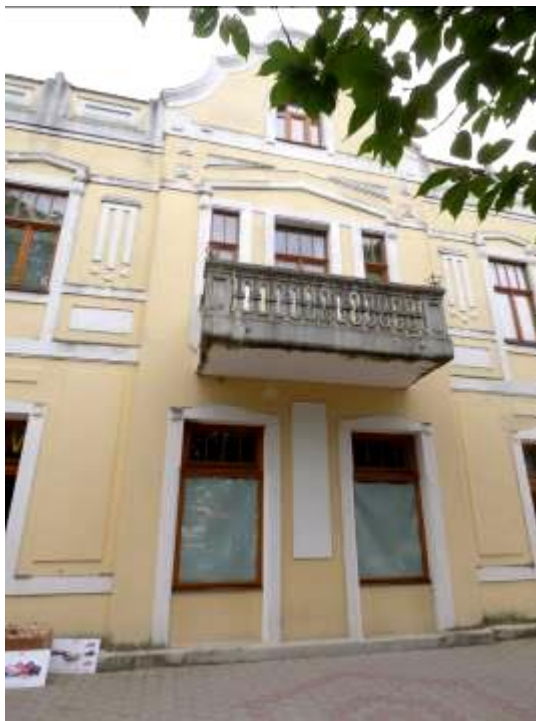
3-OSOVÁ FASÁDA ZVÝRAZNEŇA RIZALITOM A DVOMI VSTUPMI Z ULICE, PLYTKÝ OSOVÝ RIZALIT UKONČUJE VYKROJENÝ ŠTÍT LEMOVANÝ PROFILOVANOU RÍMSOU, BALKÓN, ARCHITEKTONICKÁ VÝZDOBA FASÁDY – ŠAMBRÁNY, PILASTRE, DIAMANTOVÝ DEKOR, NADOKENNÁ A PARAPETNÁ VÝZDOBA, RÍMSY, TYP STRECHY A KRYTINY, TYP A ČLENENIE OKENNÝCH A DVERNÝCH VÝPLŇÍ

DOBRY	VYHOVUJÚCI	PO OBNOVE	V OBNOVE	NARUŠENÝ	DEZOLÁTNY
+

OBNOVA OBJEKTU PREBEHLA V ROKOCH 2002-04, NOVODOBÝ INTERIÉR, OKENNÉ A DVERNE VÝPLNE – KÓPIE ORIGINÁLU, V ŠTÍTOVOM MŮRE BOL VYTVORENÝ VSTUP

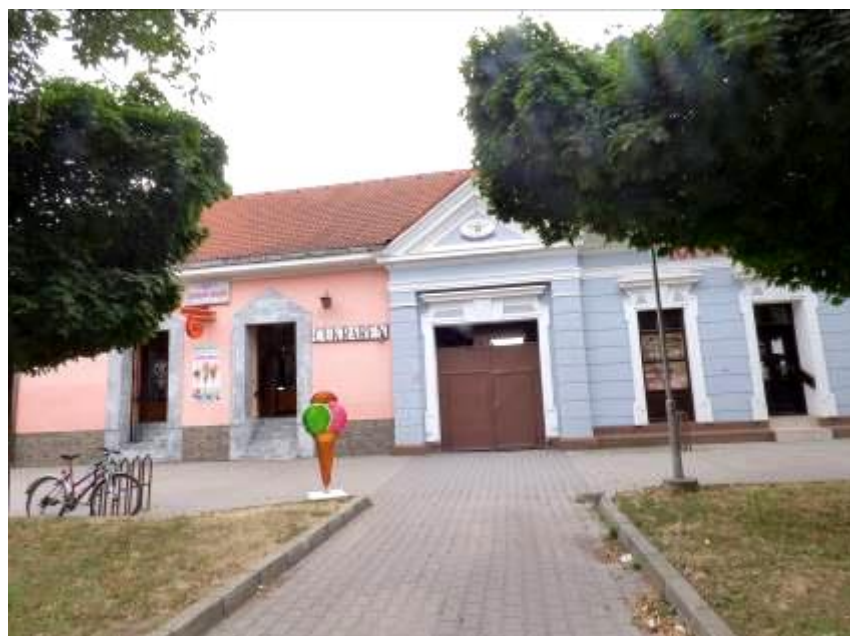
ŠIROKÝ PRÍZEMNÝ OBJEKT S OSOVÝM PODBRÁNIM ZVÝRAZNENÝM TROJUHOLNÍKOVÝM FRONTÓNOM LEMOVANÝM RÍMSOU SOKEL S OBLÚNOM, PÁSOVÁ BOSÁŽ, VÝZDOBA OKENNÝCH NADPRAŽÍ S RÍMSAMI, PÓVODNÉ DREVENÉ VÝKLADCE, ŠIROKÁ KORUNNÁ RÍMSA, TYP STRECHY A KRYTINY, TYP A ČLENENIE OKENNÝCH A DVERNÝCH VÝPLŇÍ

DOBRY	VYHOVUJÚCI	PO OBNOVE	V OBNOVE	NARUŠENÝ	DEZOLÁTNY
	+

NOVODOBÝ INTERIÉR; DVOJKRÍDLOVÁ BRÁNA NOVOOSADENÁ NA JESEŇ 2006; PREDPOKLAD STARŠIEHO STAVEBNÉHO ZÁKLADU DVOROVÝCH KRÍDIEL OBJEKTU – DOPORUČUJEME UPRESNIŤ PAMIATKOVÝM STAVEBNO-ARCHITEKTONICKÝM VÝSKUMOM DNES VYUŽÍVANÝ NA PODNIKANIE

PRINAVRÁTENIE JUHOVÝCHODNEJ ČASTI FASÁDY DO HISTORICKÉHO SLOHOVÉHO VÝRAZU S POUŽITÍM TRADIČNÝCH MATERIÁLOV A TECHNOLOGII; ZACHOVAŤ HISTORICKÝ VÝRAZ BEZ VÝRAZNEJŠIEHO ZÁSAHU: HMOTOVO-PRIESTOROVÉ RIEŠENIE, TVAR STRECHY, OSOVOSŤ, ARCHITEKTONICKO-VÝTVARNÉ STVÁRNEŇ; ZACHOVAŤ VŠETKY PAMIATKOVÉ HODNOTY; BEŽNÁ ÚDRŽBA S POUŽITÍM TRADIČNÝCH MATERIÁLOV A TECHNOLOGII

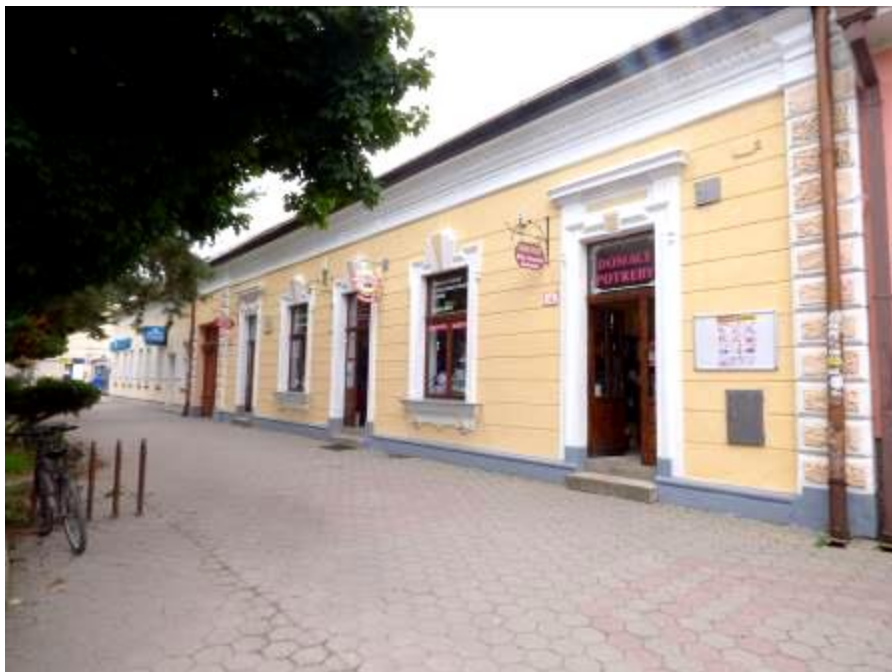
PRÍZEMNÝ OBJEKT S ASYMETRICKY OSADENÝM PODBRÁNIM OHRANIČENÝM KVÁDROVOU BOSÁŽOU; SOKEL S OBLÚNOM, PÁSOVÁ BOSÁŽ, VÝZDOBA OKENNÝCH NADPRAŽÍ, PÔVODNÁ DREVENÁ BRÁNA PODBRÁNIA, ŠIROKÁ KORUNNÁ RÍMSA, OZDOBNÉ HÁKY OKAPOVÝCH ŽĽABOV, TYP STRECHY A KRYTINY, TYP A ČLENENIE OKENNÝCH A DVERNÝCH VÝPLNÍ

NENARUŠENÝ	NARUŠENÝ	VÝRAZNE NARUŠENÝ	OBNOVA HISTORICKÉHO VÝRAZU MOŽNÁ
+

DOBRY	VYHOVUJÚCI	PO OBNOVE	V OBNOVE	NARUŠENÝ	DEZOLÁTNY
+

NOVODOBÉ OKENNÉ A DVERNÉ VÝPLNE PRIPÓSOBENÉ PÔVODNÉMU VÝRAZU DNES VYUŽIVANY NA PODNIKANIE

OBNOVA BRÁNY UMELECKO-REMESELNÝM SPÔSOBOM, ODSTRÁNENIE VETRACIEHO ZARIADENIA NA FASÁDE, ZACHOVAŤ HISTORICKÝ VÝRAZ BEZ VÝRAZNEJŠIEHO ZÁSAHU – HMOTOVO-PRIESTOROVÉ RIEŠENIE, TVAR STRECHY, OSOVOSŤ, ARCHITEKTONICKO-VÝTVARNÉ STVÁRNENIE; ZACHOVAŤ VŠETKY PAMIATKOVÉ HODNOTY; BEŽNÁ ÚDRŽBA S POUŽITÍM TRADIČNÝCH MATERIÁLOV A TECHNOLOGIÍ;

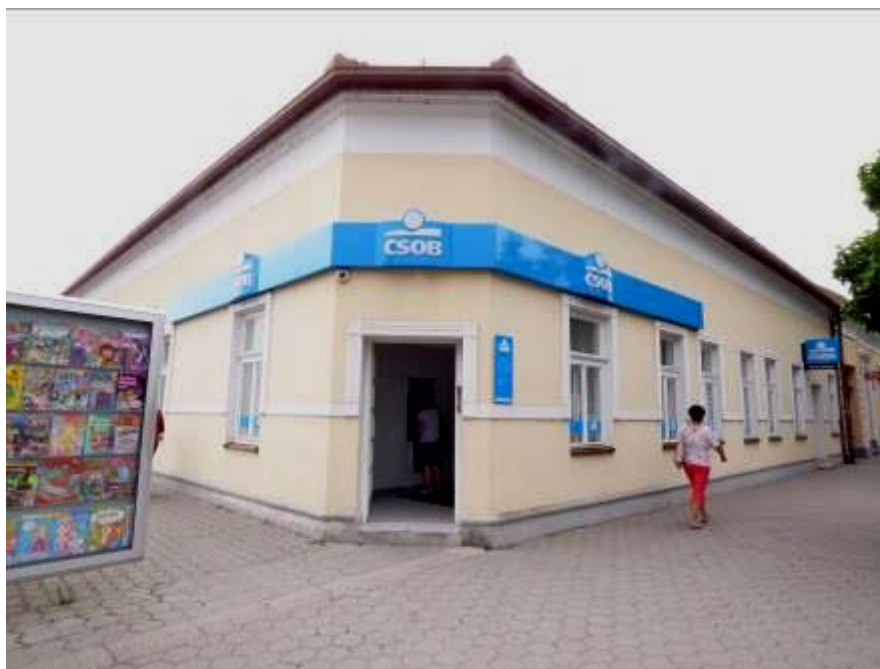
VIACOSOÝ NÁROŽNÝ PRÍZEMNÝ OBJEKT S ASYMETRICKÝ OSADENÝM PODBRÁNIM, SO SKOSENÝM NÁROŽÍM; SOKEL S OBLÚNOM, ŠIROKÁ KORUNNÁ RÍMSA, OZDOBNÉ HÁKY OKAPOVÝCH ŽĽABOV, HMOTOVO-PRIESTOROVÉ RIEŠENIE, OSOVSŤ FASÁD, TVAR STRECHY A KRYTINY, TYP A ČLENENIE OKENNYCH A DVERNÝCH VÝPLNÍ

NENARUŠENÝ	NARUŠENÝ	VÝRAZNE NARUŠENÝ	OBNOVA HISTORICKÉHO VÝRAZU MOŽNÁ
	+		+

DOBRY	VYHOVUJÚCI	PO OBNOVE	V OBNOVE	NARUŠENÝ	DEZOLÁTNY
+

NOVODOBÝ INTERIÉR;
DNES VYUŽÍVANÝ PRE BANKU

PRINAVRÁTIŤ ARCHITEKTONICKO-VÝTVARNÉ RIEŠENIE PODĽA DOCHOVANEJ FOTODOKUMENTÁCIE; ZACHOVAŤ VŠETKY PAMIATKOVÉ HODNOTY; BEŽNÁ ÚDRŽBA S POUŽITÍM TRADIČNÝCH MATERIÁLOV A TECHNOLÓGIÍ;

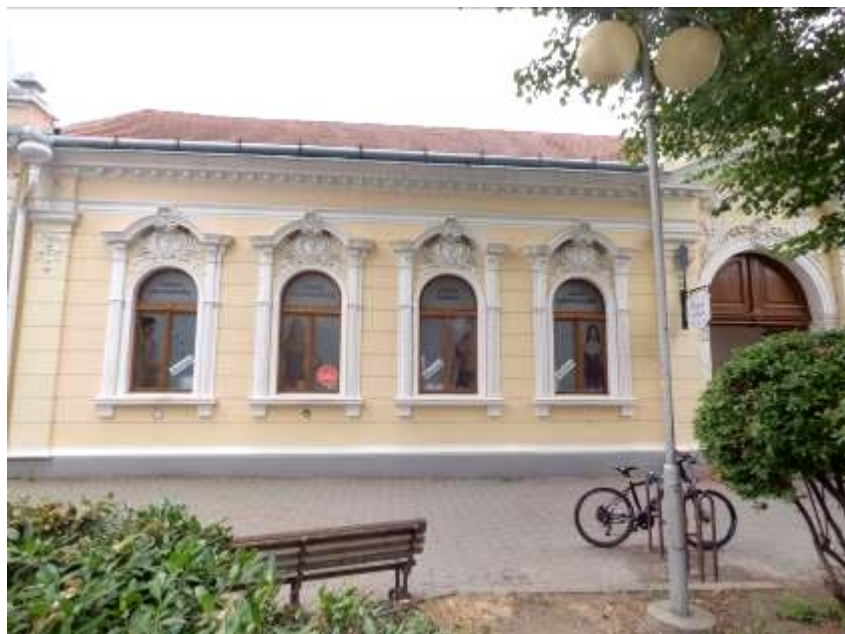
ŠIROKÝ PRÍZEMNÝ SYMETRICKÝ OBJEKT ZVÝRAZNENÝ VSTUPNÝM RIZALITOM, V NADSTAVCI NIKA SO SOCHOU, SEVEROZÁPANÁ STRANA OBJEKTU: SOKEL S OBLÚNOM, PÁSOVÁ BOSÁŽ, VÝZDOBA FASÁDY A OKENNÝCH NADPRAŽÍ, HISTORICKÁ DREVENÁ OKENNÁ VÝPLŇ ZÁKLENKU, OKOPOVÝ KAMEŇ PODBRÁNIA, ŠIROKÁ KORUNNÁ RÍMSA, KARTUŠA S NÁPISOM, OZDOBENÉ HÁKY NA ŽĽABOCH, ŽĽABOVÉ KOTLIKY S KOVOVÝM UCHYTENÍM NA FASÁDU, TYP STRECHY A KRYTINY, TYP A ČLENENIE OKENNÝCH A DVERNÝCH VÝPLŇÍ

DOBRY	VYHOVUJÚCI	PO OBNOVE	V OBNOVE	NARUŠENÝ	DEZOLÁTNY
	+

MEŠTIANSKY DOM DAL V 60-TYCH - 70-TYCH ROKOCH 19. STOROČIA POSTAVIŤ HERRMANN ROSENBERGER. NA OBCHODNÝ DOM HO V ROKU 1888 PRESTAVAL LEOPOLD FÜRCHTGOTT.

OBNOVOU PRINAVRÁTIŤ JUŽNÚ ČASŤ FASÁDY DO HISTORICKÉHO SLOHOVÉHO VÝRAZU, VÝMENA PLECHOVEJ BRÁNY PODBRÁNIA; ZACHOVAŤ HISTORICKÝ VÝRAZ BEZ VÝRAZNEJŠIEHO ZÁSAHU – HMOTOVO-PRIESTOROVÉ RIEŠENIE, TVAR STRECHY BEZ STREŠNÝCH VIKIEROV Z ULIČNEJ STRANY, OSOVOSŤ, ARCHITEKTONICKO-VÝTVARNÉ STVÁRNENIE, POTREBA OŠETRENIA OKENNÝCH RÁMOV UMELECKO-REMESELNÝM SPOSOBOM; ZACHOVAŤ VŠETKY PAMIATKOVÉ HODNOTY; BEŽNÁ ÚDRŽBA S POUŽITÍM TRADIČNÝCH MATERIÁLOV A TECHNOLÓGIÍ;

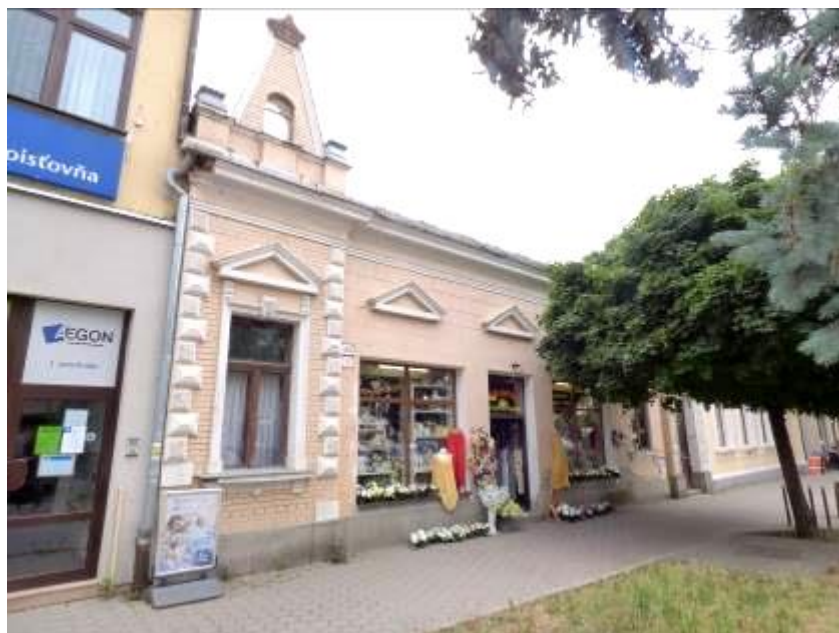
OBJEKT SO STARŠÍM STAVEBNÝM ZÁKLADOM, PRAVDEPODOBNE POKRAČOVAL DVOROVÝMI KRÍDLAMI – ARCHITEKTONICKÉ RIEŠENIE FASÁD DOPORUČUJEME UPRESNIŤ PAMIATKOVÝM STAVEBNO-HISTORICKÝM VÝSKUMOM. DNES VYUŽÍVANÝ NA PODNIKANIE.

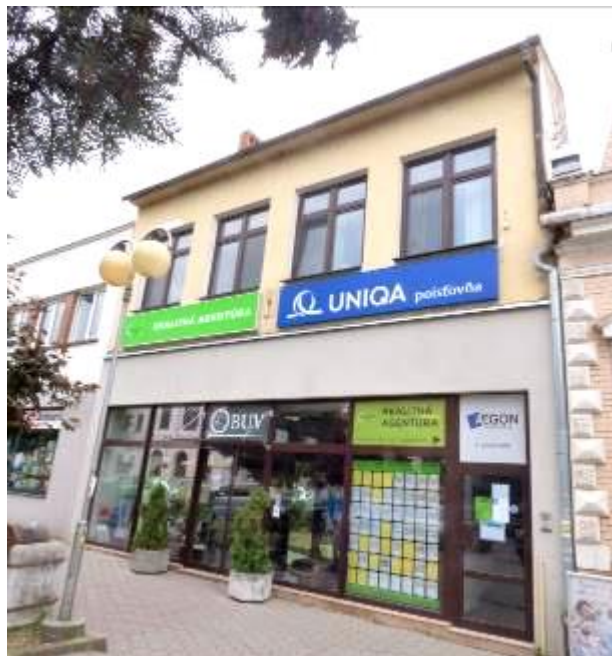
OBJEKT HMOTOVÝM A ARCHITEKTONICKÝM RIEŠENÍM DOTVÁRA HISTORICKÝ URBANIZMUS A ZÁSTAVBU PAMIATKOVÉHO ÚZEMIA

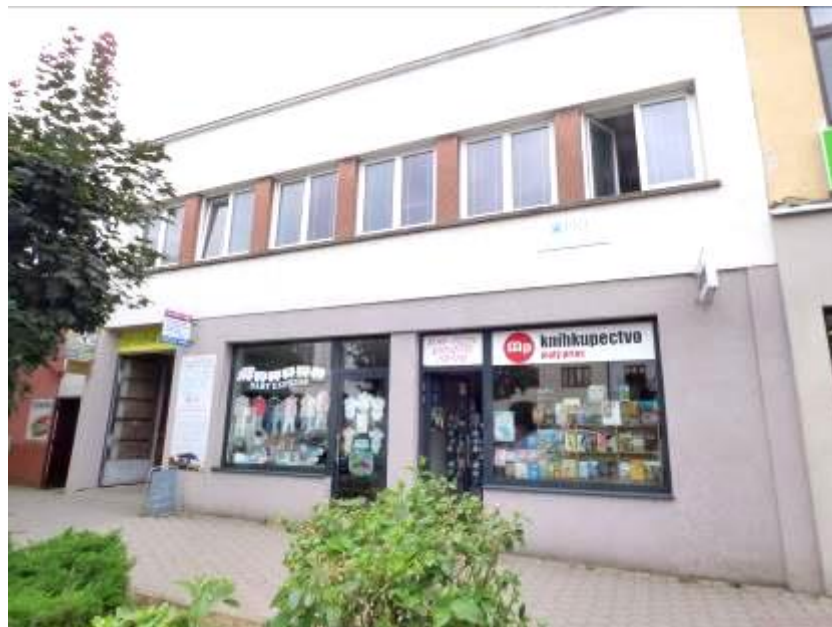
OBJEKT BOL POSTAVENÝ NA MIESTNE STARŠIEHO PRÍZEMNÉHO DOMU, DVOROVÁ ĎAŠŤ MÁ PRAVDEPODOBNE STARŠÍ STAVEBNÝ ZÁKLAD

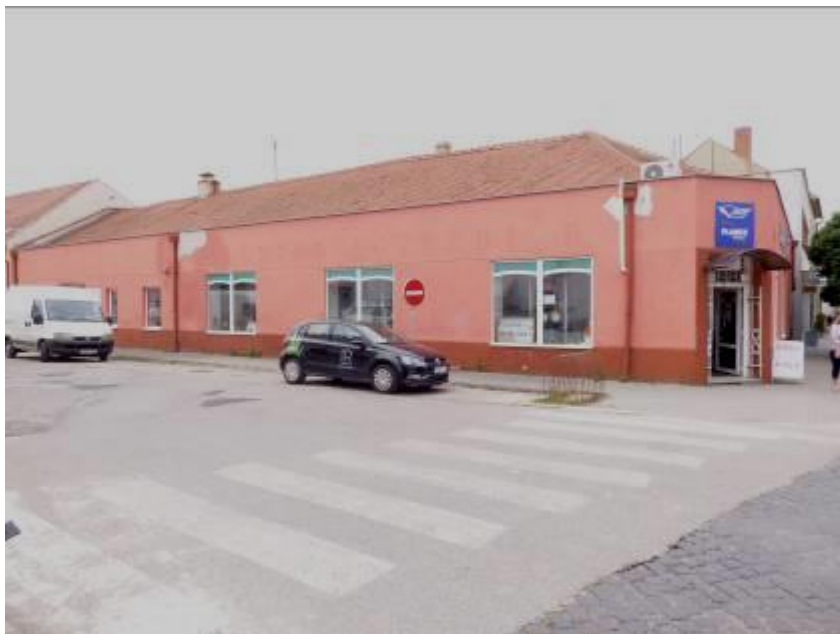
NEVHODNE RIEŠENÝ NÁTER FASÁDY

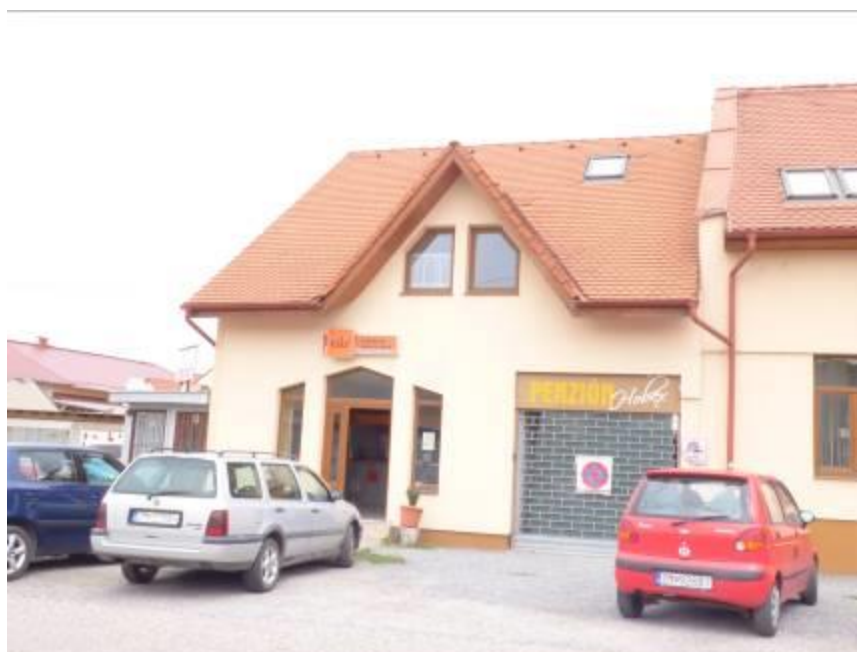
NOVOSTAVBA, OBJEKT DOTVÁRA HMOTOVO-PRIESTOROVÚ KOMPOZÍCIU PAMIATKOVÉHO ÚZEMIA, AJ NAPRIEK TOMU, ŽE JE POSTAVENÝ MIMO HISTORICKEJ ZÁSTAVBY PARCELY, REŠPEKTUJE ULIČNÚ A STAVEBNÚ ČIARU A VÝSKOVÉ A HMOTOVÉ RIEŠENIE ZÁSTAVBY ÚZEMIA

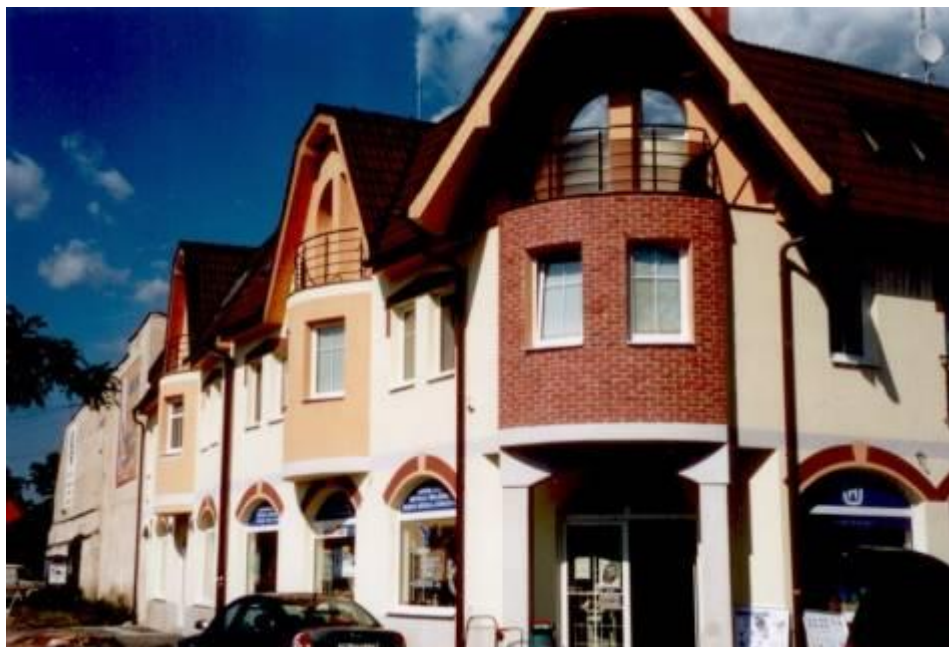
PODORYSNE A ARCHITEKTONICKY NEVHODNE RIEŠENÁ NOVOSTAVBA, OBJEKT NEREŠPETUJE HMOTOVO-PRIESTOROVÚ KOMPOZÍCIU PAMIATKOVÉHO ÚZEMIA

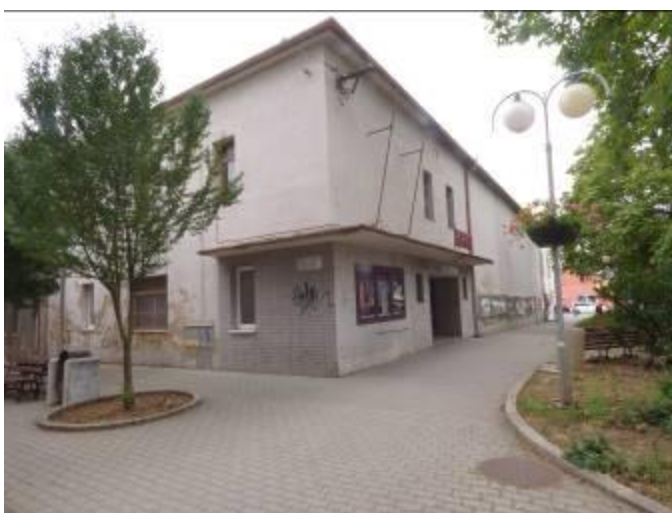
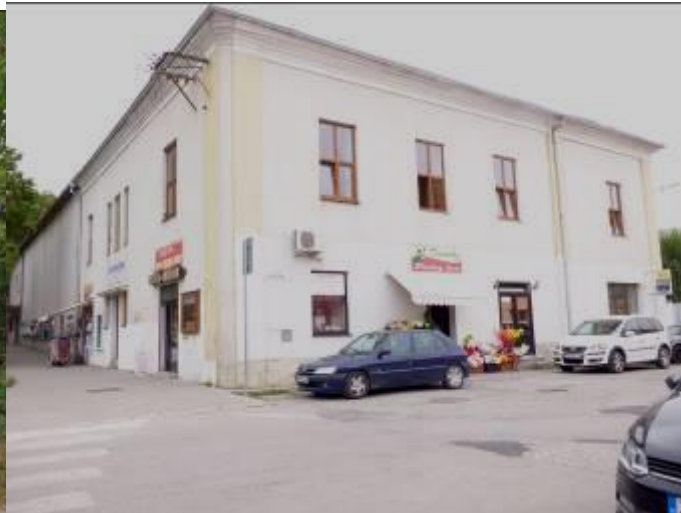
OBJEKT BOL POSTAVENÝ PRE ÚČELY SÝPKY, NESKOR BOL PREBUDOVANÝ NA OBCHODNÝ DOM A ZRIADENÉ TU BOLO DÔLEŽITÉ CENTRUM MESTKÉHO ŽIVOTA – KLUB CASINO.

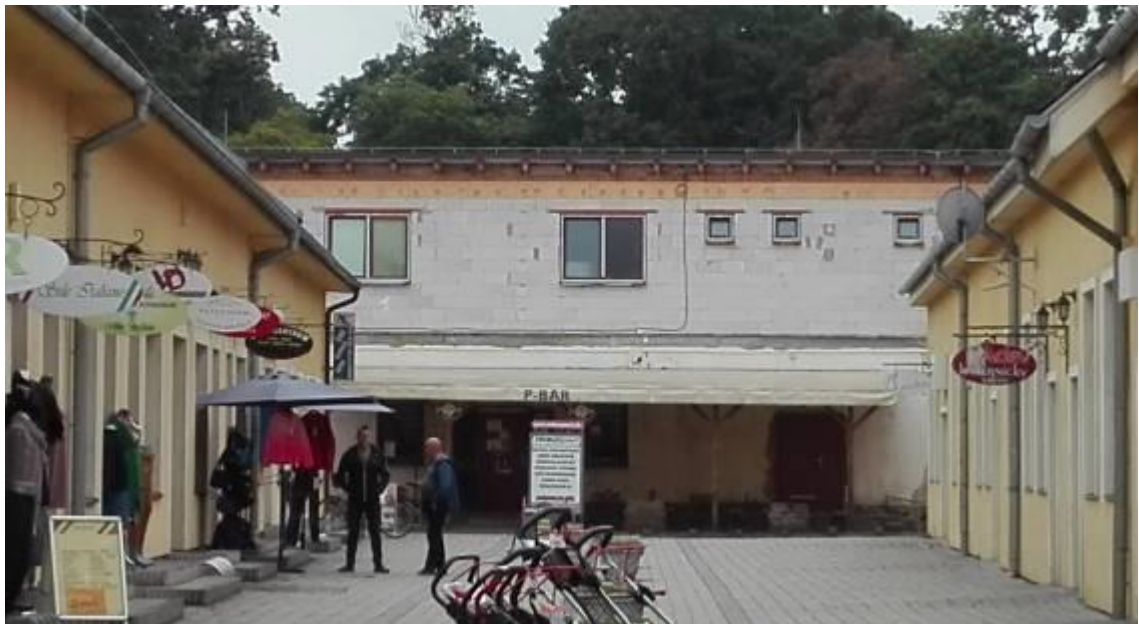
OBJEKT POSTAVENÝ V ZADNEJ ČASTI PARCELY, NA HRANICI PAMIATKOVEJ ZÓNY, REŠPEKTUJE HMOTOVÉ RIEŠENIE OBJEKTOV PAMIATKOVEJ ZÓNY S PAMIATKOVÝMI HODNOTAMI

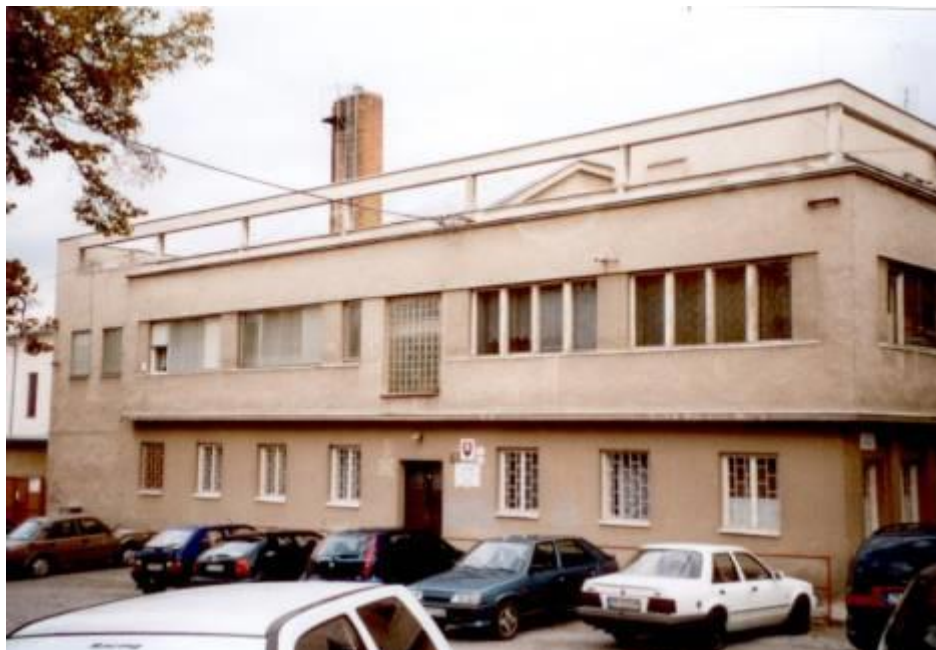
POZNÁMKA:OBJEKT PREZENTUJÚCI FUNKCIONALISTICKÉ SLOHOVÉ OBDOBIE.
POSTAVENÝ PODĽA ADOLFA DREXLERA (?)**FOTODOKUMENTÁCIA:**

BEŽNÁ ÚDRŽBA S POUŽITÍM TRADIČNÝCH MATERIÁLOV A TECHNOLOGII

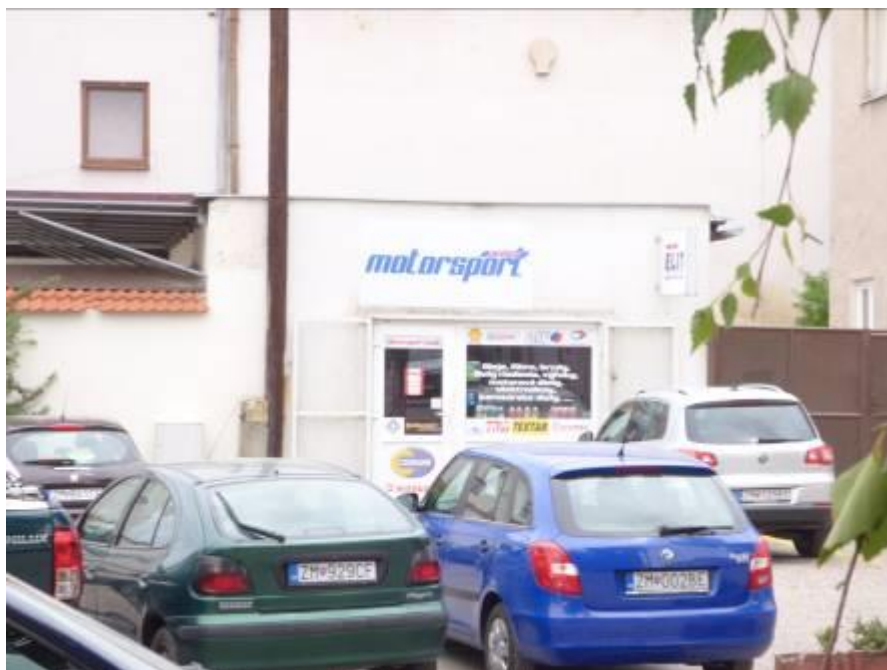
V MINULOSTI STÁLI V DVOROVEJ ČASTI HOSPODÁRSKE OBJEKTY

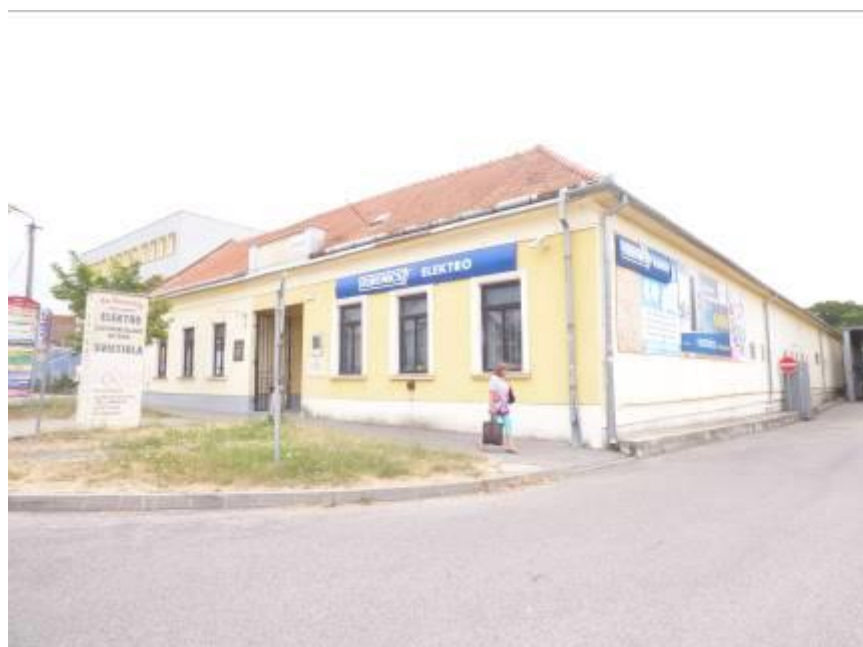
PAMIATKA HISTÓRIE – V ROKU 1876 TU ZOMREL JANKO KRÁĽ, NKP JE IBA ULIČNÉ KRÍDLO, DVOROVÉ KRÍDLA SÚ S PAMIATKOVÝMI HODNOTAMI
PRÍZEMNÝ OBJEKT ZACHOVANÝ V RÁMCI POVODNÉHO PODORYSU, ULIČNÉ KRÍDLO V POVODNOM HMOTOVOM RIEŠENÍ.
NA ČELNEJ FASÁDE OBJEKTU OSADENÁ TABUĽA PAMATNÁ.

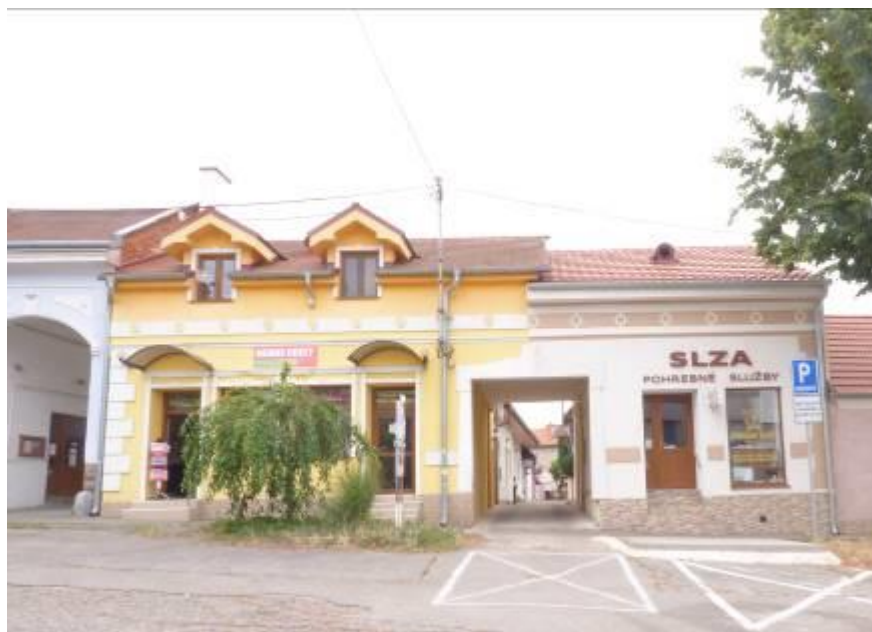
VÝCHODNÁ POLOVICA OBJEKTU BOLA KONCOM 20.STOR. NADSTAVENÁ, PODKROVIE ZOBYTNENÉ, ZÁPADNÁ FASÁDA –OBKLAD Z KONCA 20.STOR.

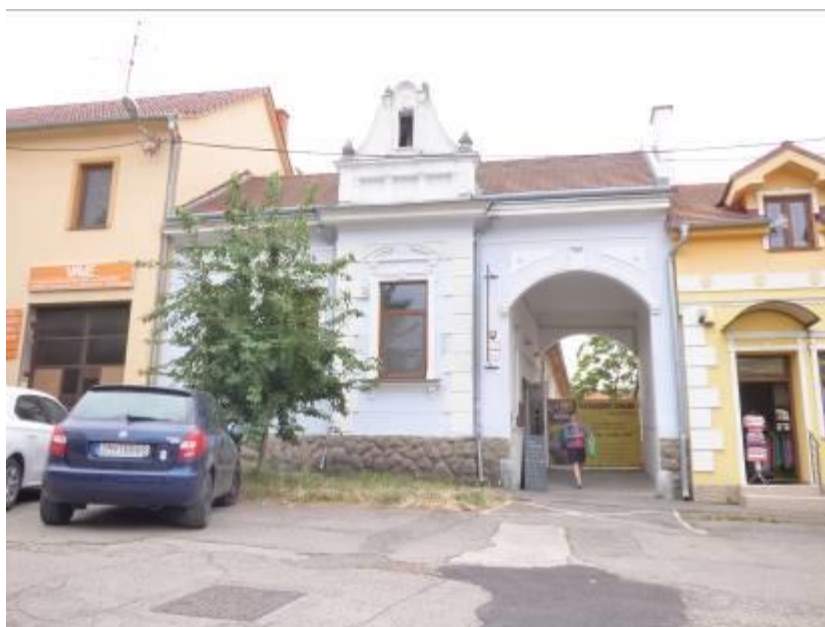
KONCOM 20.STOR. DOŠLO K VÝMENE OKIEN

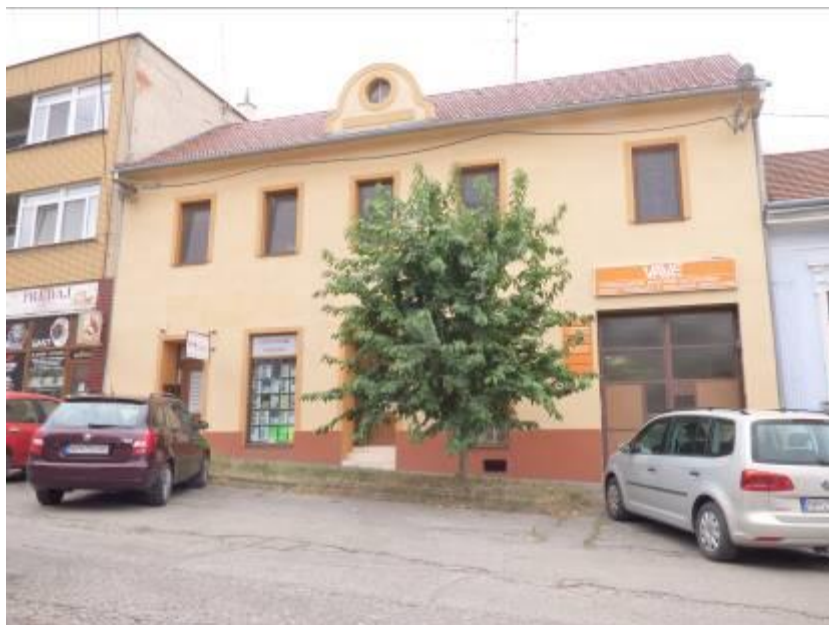
DVOROVÁ ČASŤ NARUŠENÁ NOVODOBÝMI ADAPTÁCIAMI, KONCOM 20.SROTOČIA DOŠLO K VÝMENE OKIEN A NÁTERU FASÁDY

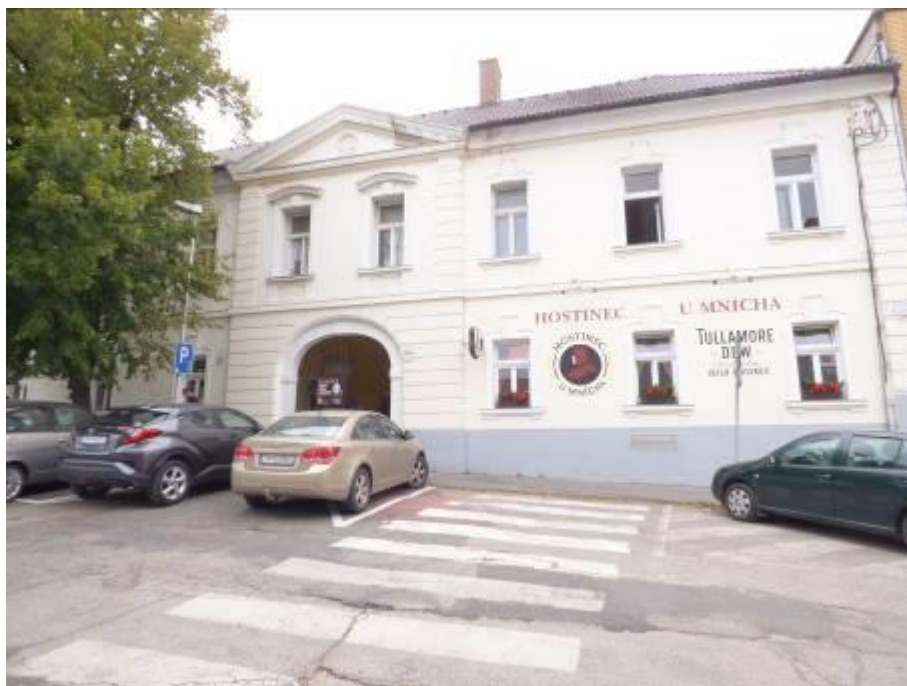
DVOROVÉ KRÍDLA PREBUDOVANÉ V 20.STOR.

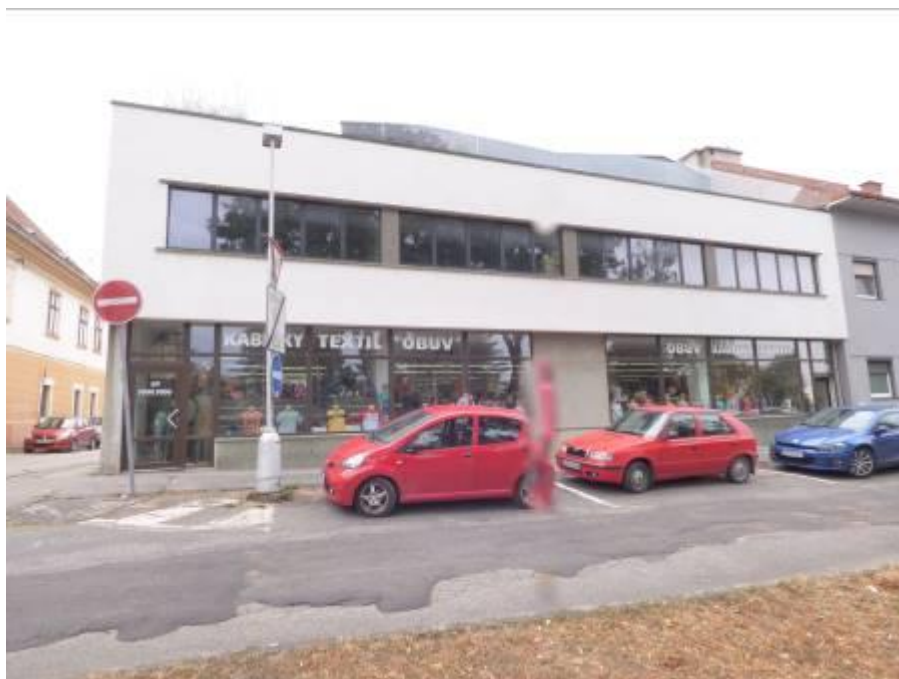
POSTAVENÝ NA PLOCHE ZÁHRADY MIGGAZIOVCOV PODĽA PROJEKTU ADOLFA DREXLERA
ZAČIATKOM 20.STOR. PREŠIEL KOMPLEXNOU REKONŠTRUKCIOU

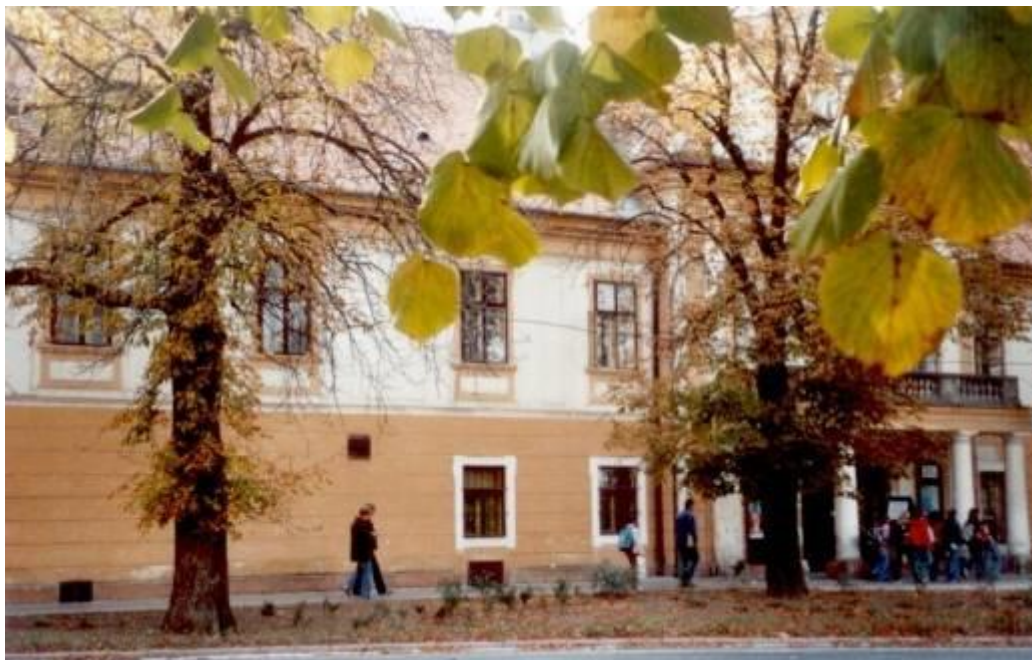
SEVEROZÁPADNE KRÍDLO S NEVHODNE RIEŠENOU PRÍSTAVBOU GARÁŽI

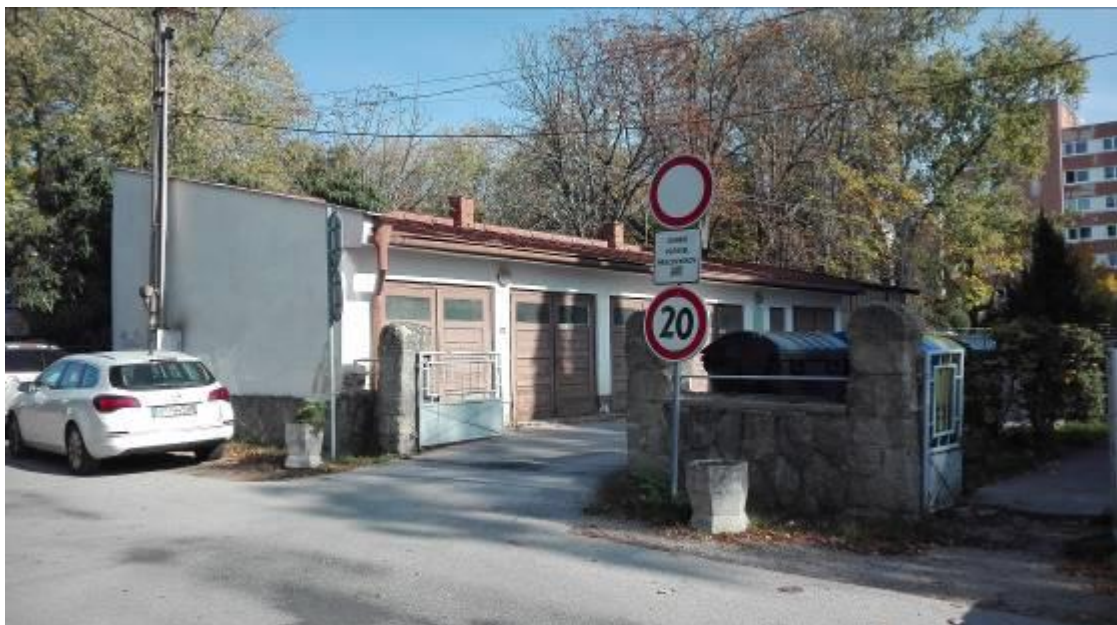
GARÁŽE SVOJIM CHARAKTEROM A SITUOVANÍ POSOBIA RUŠIVE V CENTRE MESTA

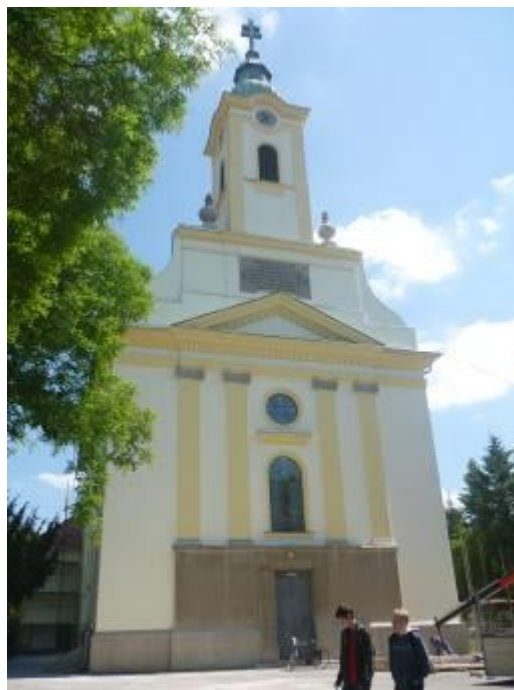
V ROKU 2013 BOLA OBNOVENÁ FASÁDA A OKNÁ KOSTOLA

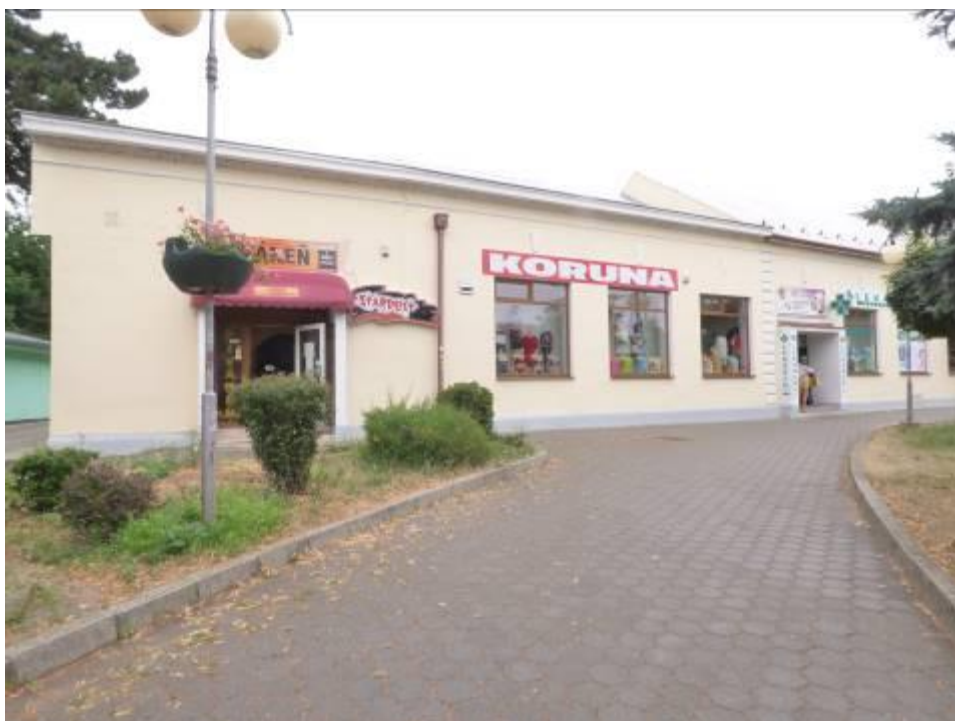
OBJEKT SO STARŠÍM STAVEBNÝM ZÁKLADOM OBJEKT BOL V MINULOSTI REŠTAURÁCIA BENKOVITS, NÁHROBOK RODINY BENKOVITS NA MIESTNOM CINTORÍNE JE NKP, Č. UZPF:12077/11

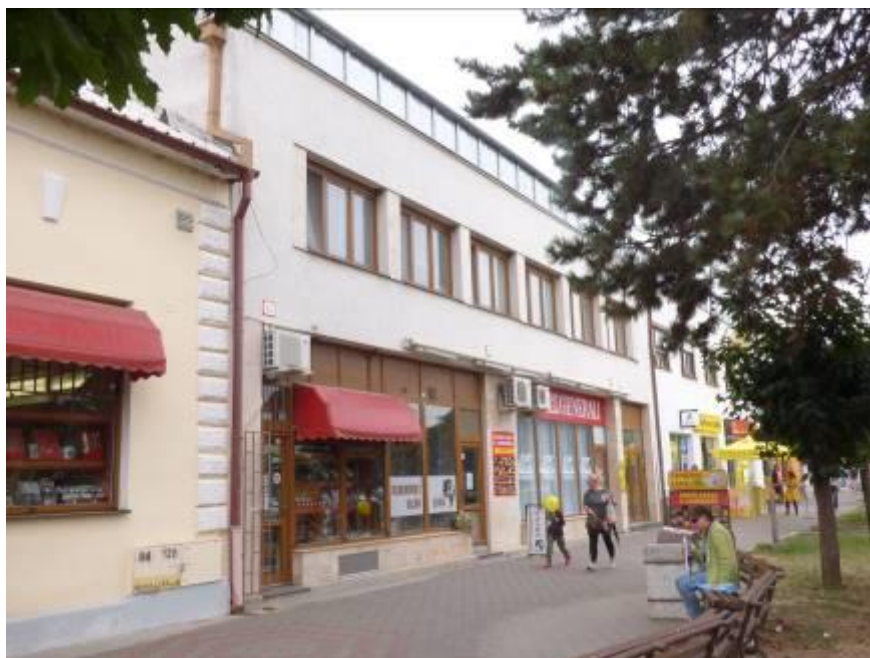
OBJEKT SO STARŠÍM STAVEBNÝM ZÁKLADOM, SPOJENÝ Z VIACERÝCH STARŠÍCH OBJEKTOV, SZ STRANA V 20.STOR. ÚPLNE PREBUDOVANÁ

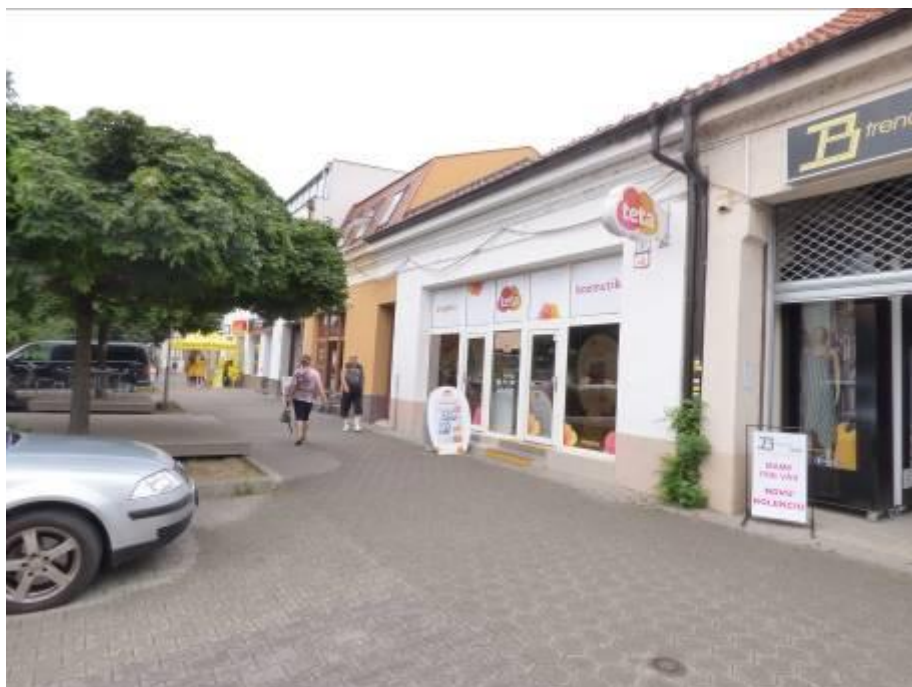
OBJEKT S ASYMETRICKY OSADENÝM PODBRÁNIM, DVOROVÝMI KRÍDLAMI, V POVODNOM HMOTOVO-PRIESTOROVOM RIEŠENÍ, V ROZSAHU POVODNÉHO PODORYSU TVARU „L“; KORUNNÁ RÍMSA

ZÁPADNÁ ČASŤ BUDOVY MA ZMENENÝ TYP STRECHY

KOMPLEXNÁ ÚPRAVA FASÁDY DO HISTORICKÉHO SLOHOVÉHO VÝRAZU; ODSTRÁNENIE SOKLOVÉHO OBKLADU; ZACHOVAŤ TYP STRECHY BEZ STREŠNÝCH VIKIEROV

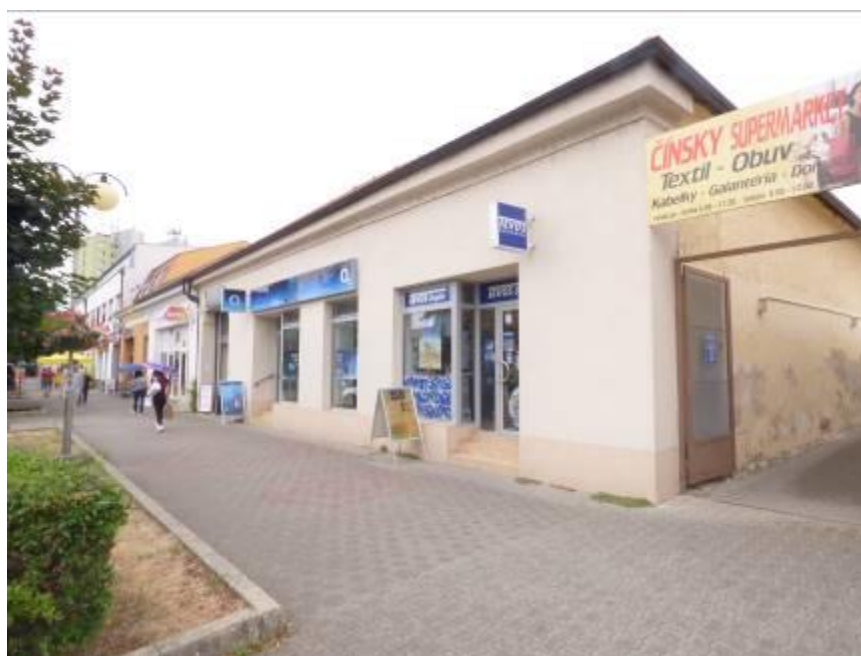
PRÍZEMNÝ OBJEKT S ASYMETRICKY OSADENÝM PODBRÁNIM V POVODNOM HMOTOVO-PRIESTOROVOM RIEŠENÍ, V ROZSAHU POVODNÉHO PODORYSU, KORUNNÁ RÍMSA, TVAR STRECHY

OBJEKT SO STARŠÍM STAVEBNÝM ZÁKLADOM –DOPORUČUJEME UPRESNIŤ PAMIATKOVÝM STAVEBNO-HISTORICKÝM VÝSKUMOM; NA STRECHE SITUOVANÝ ELEKTRICKÝ STREŠNÍK

PRINAVRÁTENIE HISTORICKÉHO VÝRAZU FASÁDY; ZACHOVAŤ TYP STRECHY BEZ STREŠNÝCH VIKIEROV

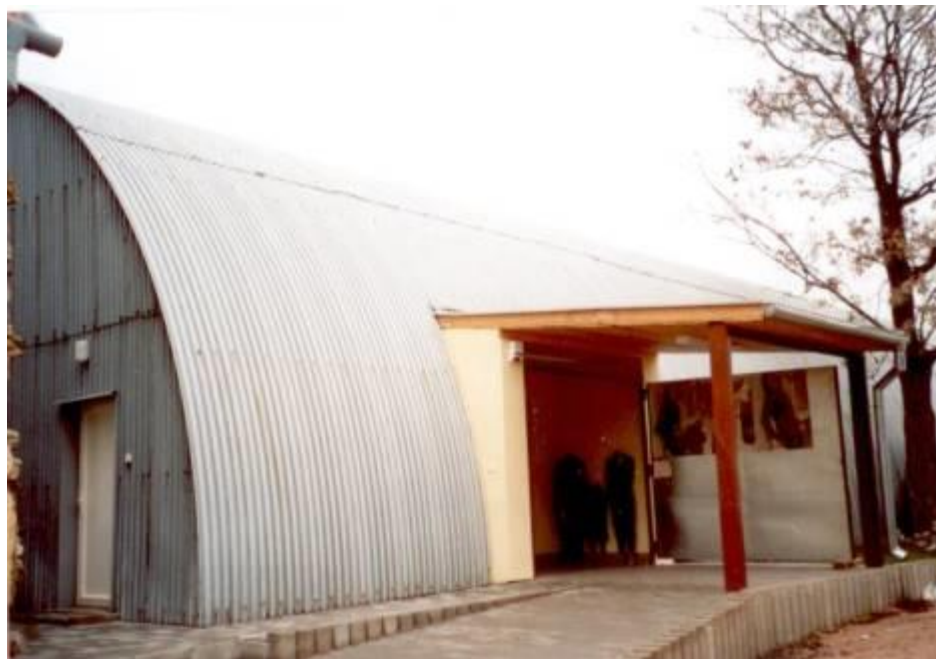
NEHNUTEĽNOSŤ NEREŠPEKTUJÚCI PAMIATKOVÉ HODNOTYparcelsa č.:
690/2ulica:
ŽUPNÁ

ODSTRÁNIŤ

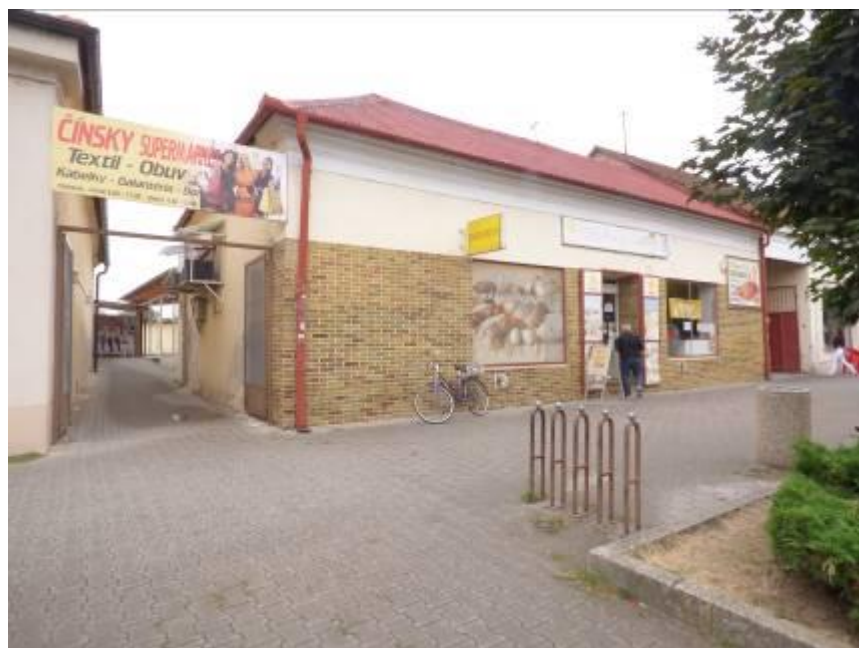
PRÍZEMNÝ OBJEKT S ASYMETRICKY OSADENÝM PODBRÁNIM, S DVOROVÝM KRÍDLOM, V POVODNOM HMOTOVO-PRIESTOROVOM RIEŠENÍ, V ROZSAHU POVODNÉHO PODORYSU

OBJEKT SO STARŠÍM STAVEBNÝM ZÁKLADOM – RIEŠENIE FASÁD DOPORUČUJEME UPRESNIŤ PAMIATKOVÝM STAVEBNO-HISTORICKÝM VÝSKUMOM;

ODSTRÁNENIE KERAMICKÉHO OBKLADU, PRINAVRÁTENIE HISTORICKÉHO VÝRAZU FASÁDY, VÝMENA STREŠNEJ KRYTINY ZA TVRDÚ KRYTINU; ZACHOVAŤ TYP STRECHY BEZ STREŠNÝCH VIKIEROV

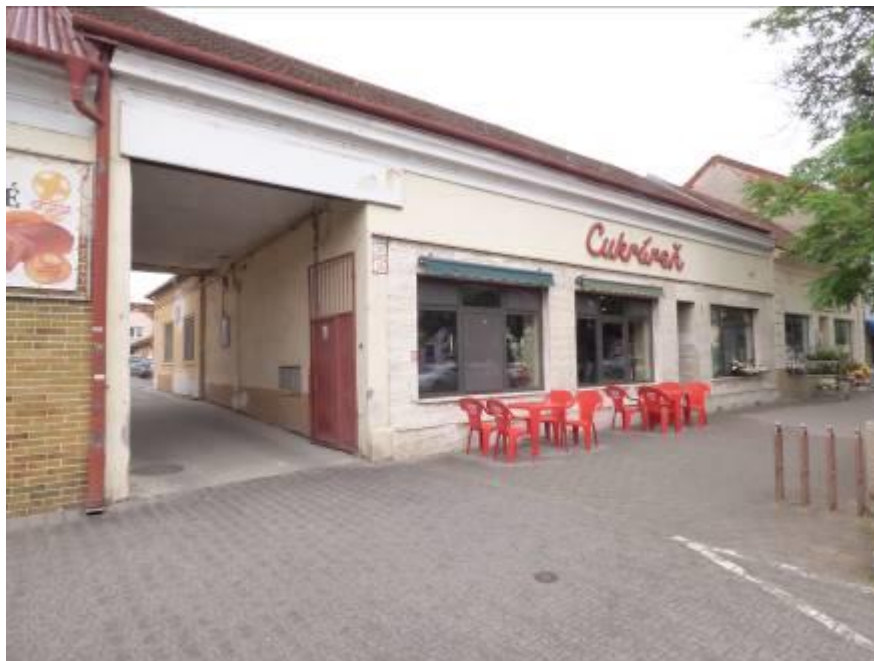
PRÍZEMNÝ OBJEKT S ASYMETRICKY OSADENÝM PODBRÁNIM, DLHÝM DVOROVÝM KRÍDLOM, V POVODNOM HMOTOVO-PRIESTOROVOM RIEŠENÍ, V ROZSAHU POVODNÉHO PODORYSU, KORUNNÁ RÍMSA, TRAVERTÍNOVÝ OBKLAD

OBJEKT SO STARŠÍM STAVEBNÝM ZÁKLADOM

ZACHOVAŤ VŠETKY PAMIATKOVÉ HODNOTY; BEŽNÁ ÚDRŽBA S POUŽITÍM TRADIČNÝCH MATERIÁLOV A TECHNOLOGIÍ;

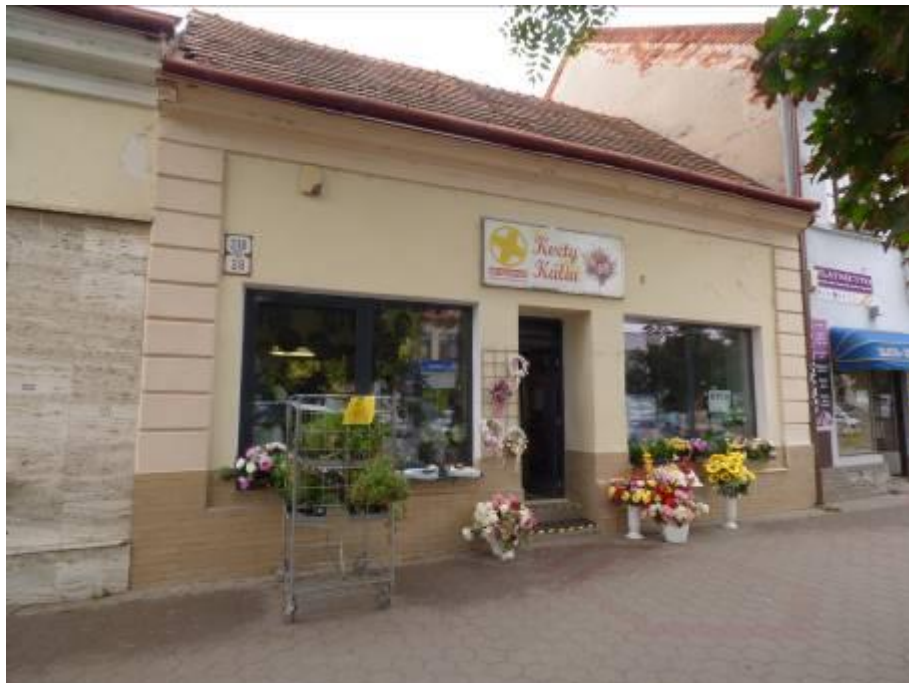
PRÍZEMNÝ OBJEKT V POVODNOM HMOTOVO-PRIESTOROVOM RIEŠENÍ, V ROZSAHU POVODNÉHO PODORYSU, KORUNNÁ RÍMSA, NÁROŽNÁ BOSÁŽ

OBJEKT SO STARŠIM STAVEBNÝM ZÁKLADOM – ODPORÚČAMÉ UPRESNIŤ PAMIATKOVÝM STAVEBNO-HISTORICKÝM VÝSKUMOM

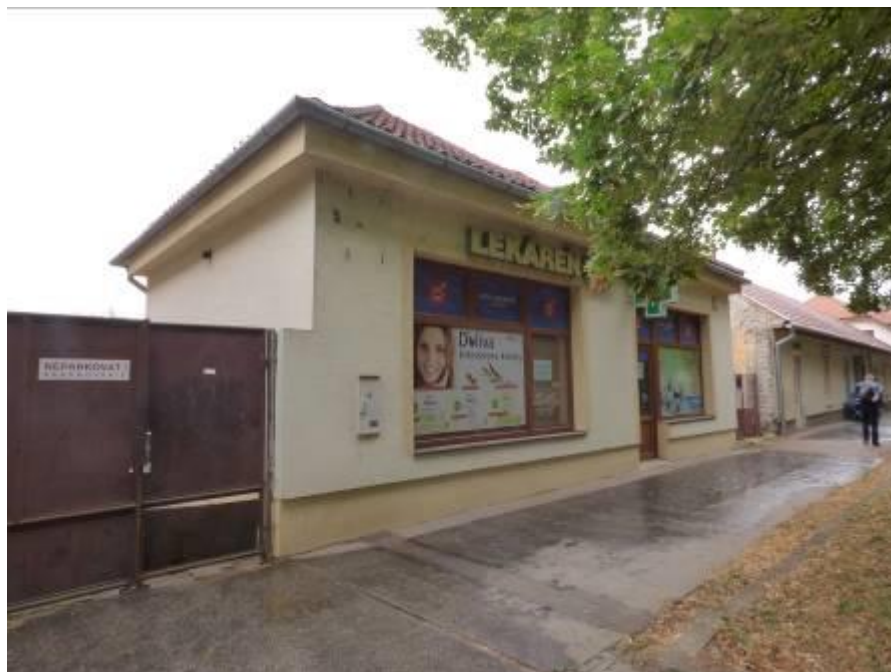
NEVHODNÁ ÚPRAVA KORUNNEJ RÍMSY, OKENNÉ VÝPLNE

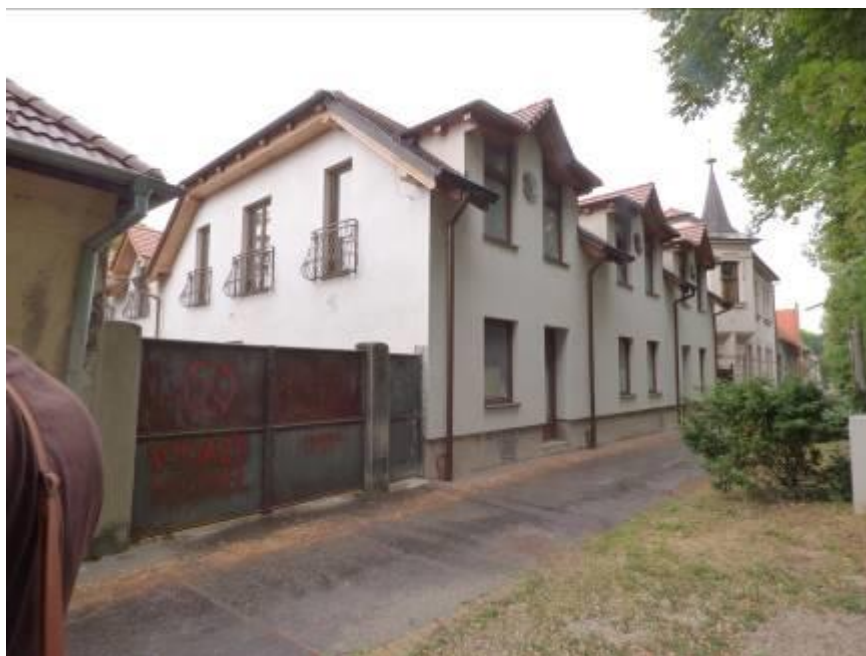
ZAČIATKOM 21. STOROČIA PREŠIEL OBJEKT NEVHODNOU REKONŠTRUKČIOU, NADSTAVBA OBJEKTU, ZMENA VÝPLNÍ

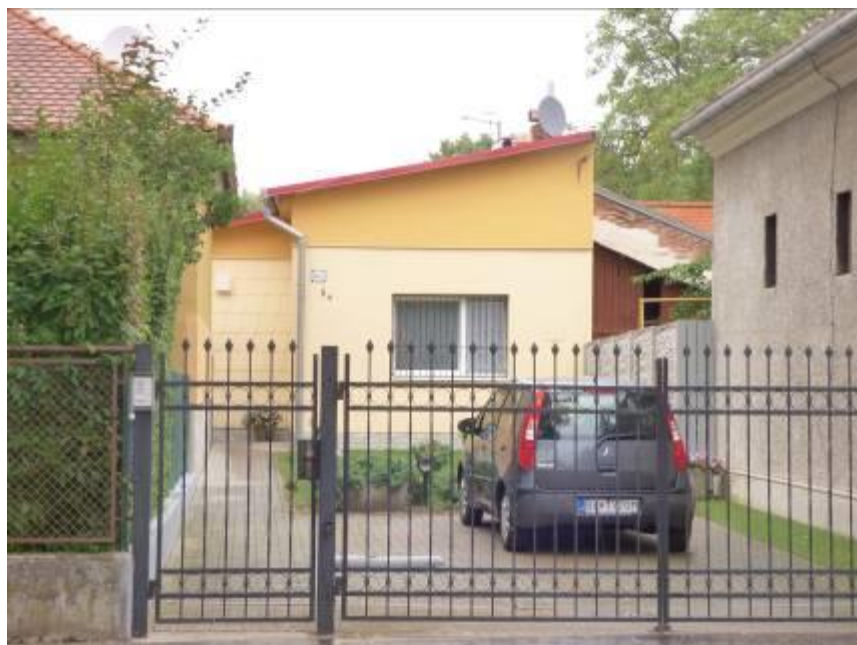
KOMPLEXNÁ OBNOVA OBJEKTU S REŠPEKTOM NA OKOLITÚ ZÁSTAVBU;
NENADSTAVOVAŤ**POZNÁMKA:**OBJEKT SEKUNDÁRNE OSADENÝ MEDZI HISTORICKÉ BUDOVY;
VHODNÁ JE JEHO ASANÁCIA**FOTODOKUMENTÁCIA:**

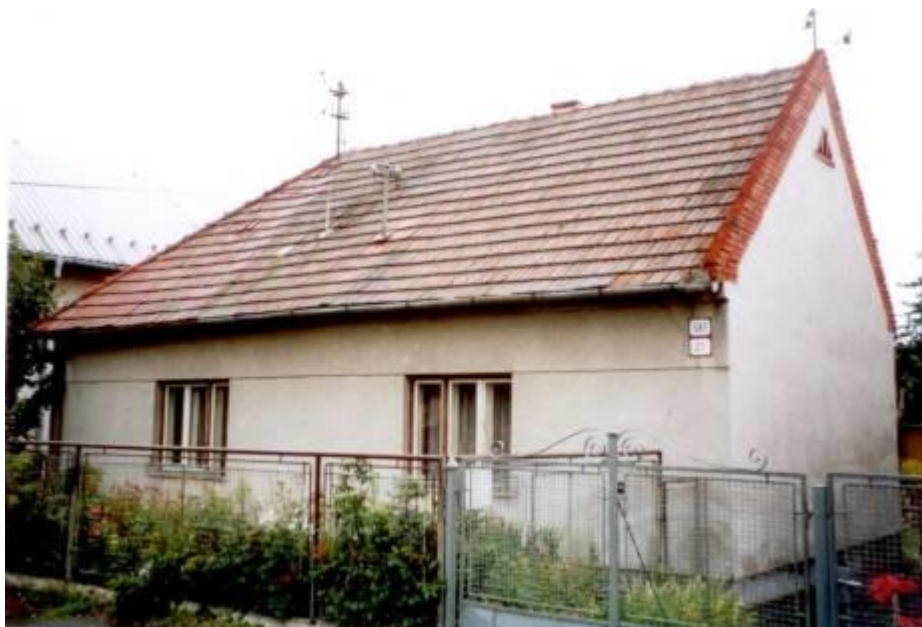
DOTVÁRA ULIČNÚ SKLADBU, PODORYSNÉ A OBJEMOVÉ RIEŠENIE. TVAR STRECHY, OSOVOŠŤ, OPLOTENIE
