PAMIATKOVÁ ZÓNA - ZLATÉ MORAVCE - EVIDENČNÝ LIST 2006/1

NEHNUTEĽNOSŤ S PAMIATKOVOU HODNOTOU

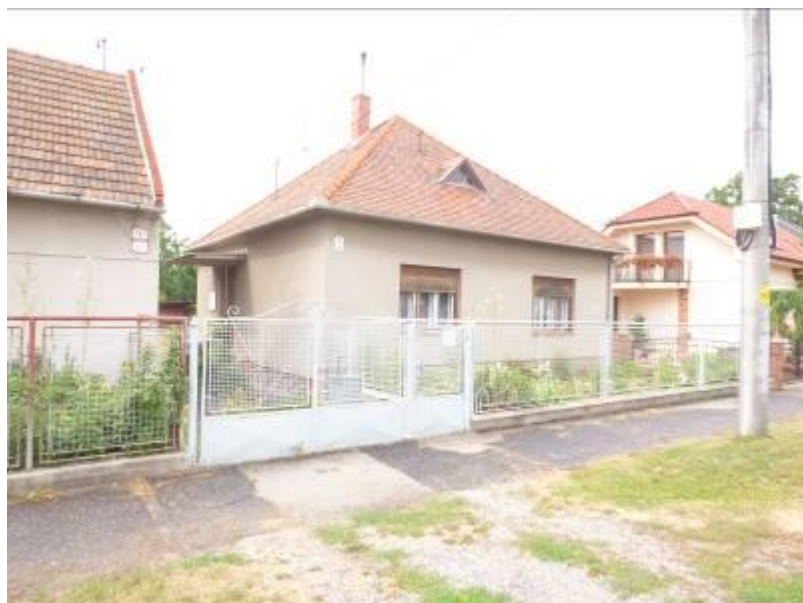
parcela č.: 98/2 (98/3, 97 – DVOR)	ulica: DLHÁ	súpisné číslo: 911
--	----------------	-----------------------

DOBRY +	VYHOVUJÚCI	PO OBNOVE	V OBNOVE	NARUŠENÝ	DEZÓLÁTNY
------------	------------	-----------	----------	----------	-----------

POZNÁMKA:OBJEKT HMOTOVÝM RIEŠENÍM A SITUOVANÍM DOTVÁRA PRIESTOROVÚ ULIČNÚ SKLADBU;
DOTVÁRA ULIČNÚ SKLADBU, PODORYSNÉ A OBJEMOVÉ RIEŠENIE. TVAR STRECHY VRATANE VIKIERA, OSOVOSŤ, OPLOTENIE**FOTODOKUMENTÁCIA:**

BEŽNÁ ÚDRŽBA; ZACHOVAŤ TVAR STRECHY

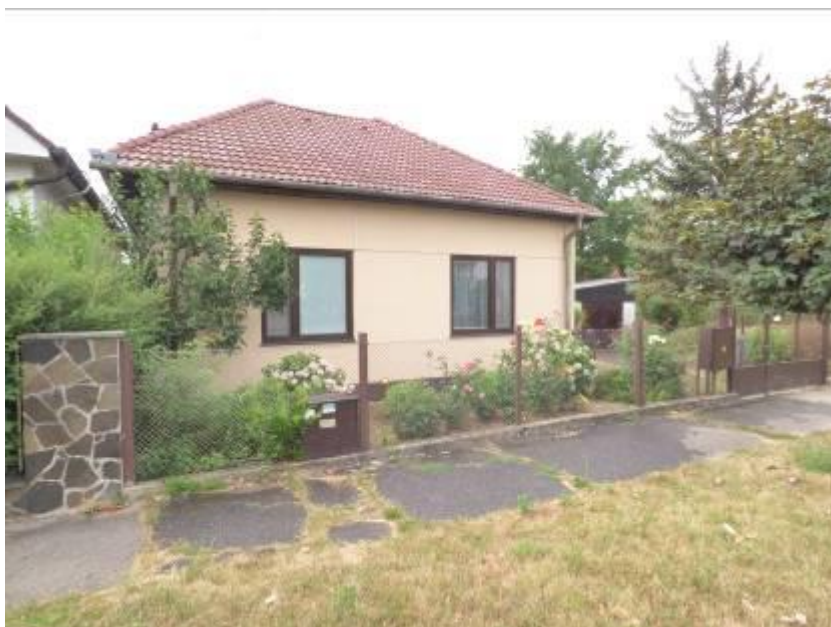
parcela č.: 68/1 (67, 68/2-3 – DVOR)	ulica: DLHÁ	súpisné číslo: 173
--	----------------	-----------------------

DOBRY +	VYHOVUJÚCI	PO OBNOVE	V OBNOVE	NARUŠENÝ	DEZOLÁTNY
------------	------------	-----------	----------	----------	-----------

OBJEKT HMOTOVÝM RIEŠENÍM A SITUOVANÍM DOTVÁRA PRIESTOROVÚ ULIČNÚ SKLADBU; OSOSVOŠŤ, OPLOTENIE- BRÁNA MENENÉ OKNÁ

BEŽNÁ UDRŽBA; ZACHOVAŤ TVAR STRECHY

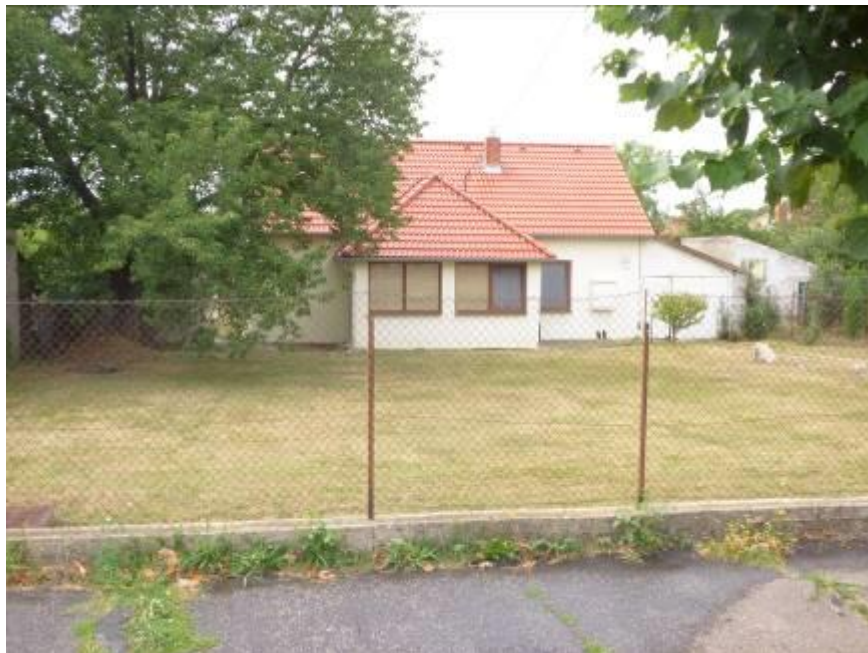
V PRÍPADE KOMPLEXNEJ OBNOVY OBJEKT ARCHITEKTONICKY PRISPOBÍŤ CHARAKTERU HISTORICKÉHO PROSTREDIA, PRAVDEPODOBNE POVODNÝ DVOROVÝ HOSPODÁRSKY OBJEKT

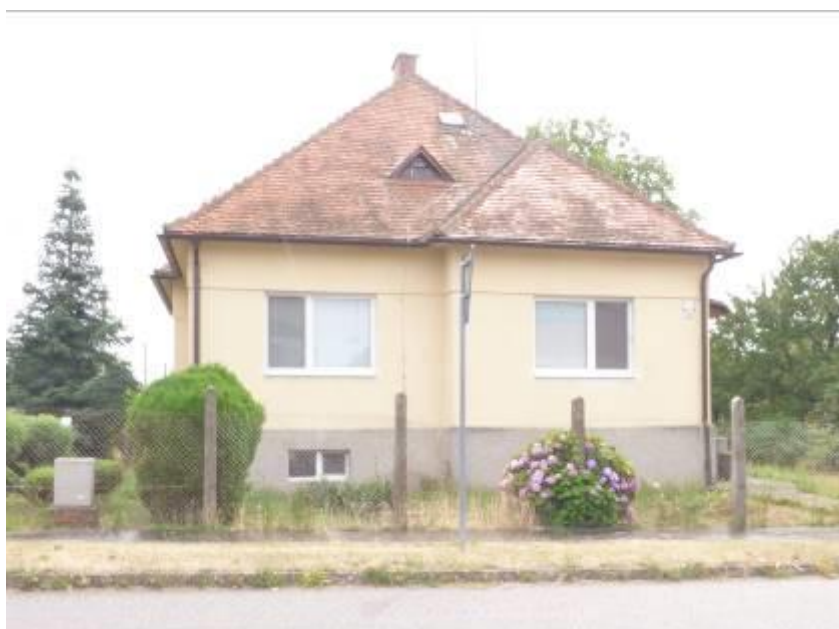
PAMIATKOVÁ ZÓNA - ZLATÉ MORAVCE - EVIDENČNÝ LIST 2006/92

DOBRY	VYHOVUJÚCI +	PO OBNOVE	V OBNOVE	NARUŠENÝ	DEZOLÁTNY
-------	-----------------	-----------	----------	----------	-----------

OKNA MENENÉ

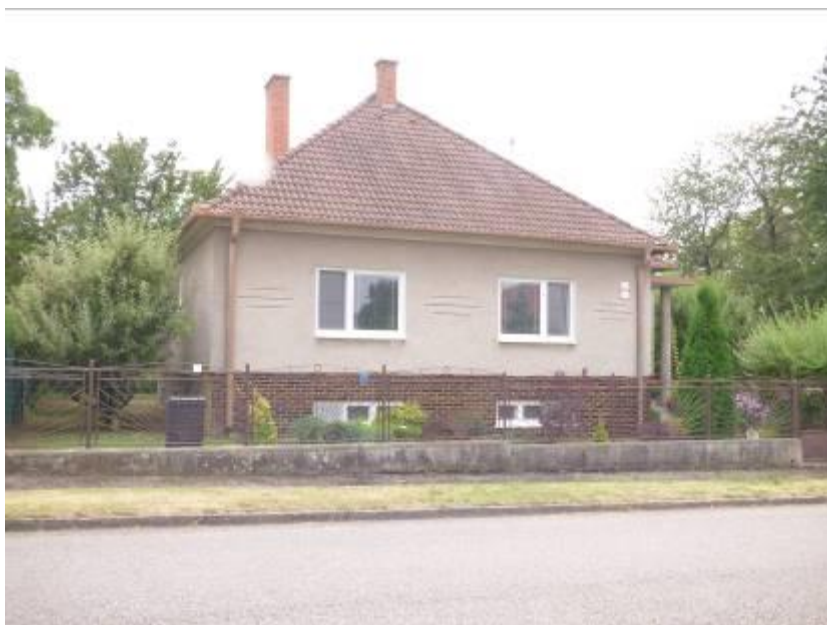
parcela č.: 63/3 (63/2 – DVOR)	ulica: ŠTEFÁNIKOVA	súpisné číslo: 1794
--------------------------------------	-----------------------	------------------------

OKNA MENENÉ

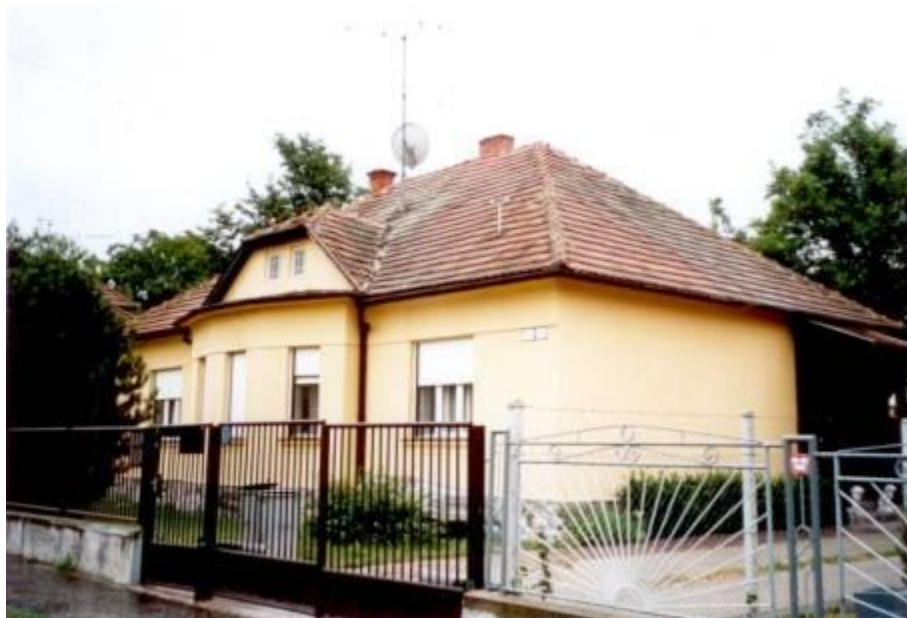
PAMIATKOVÁ ZÓNA - ZLATÉ MORAVCE - EVIDENČNÝ LIST 2006/95

FASÁDA ZTEPLENA, OKNA MENENÉ

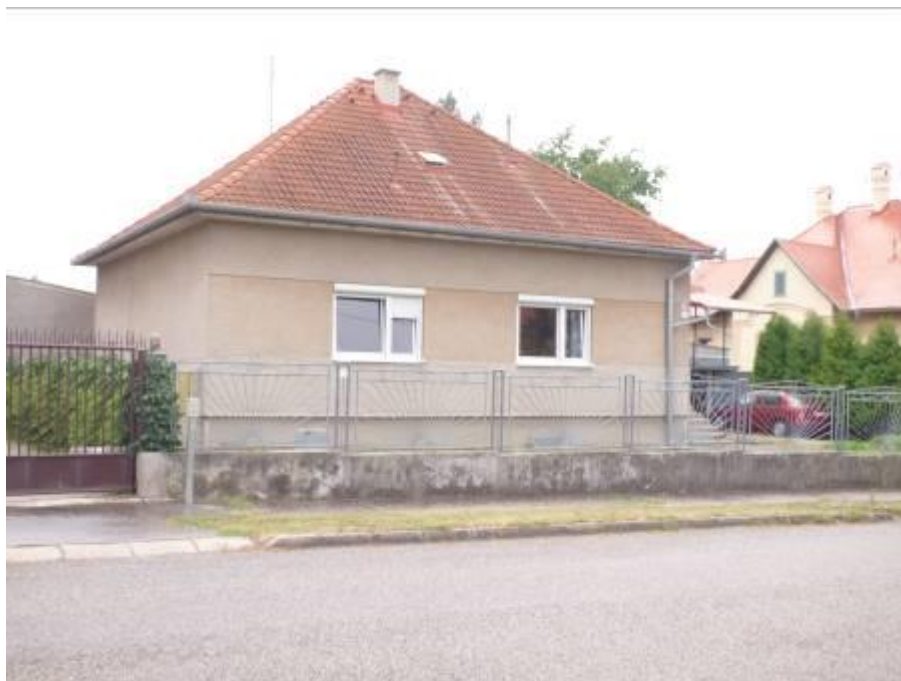
PAMIATKOVÁ ZÓNA - ZLATÉ MORAVCE - EVIDENČNÝ LIST 2006/96

OKNA MENENÉ

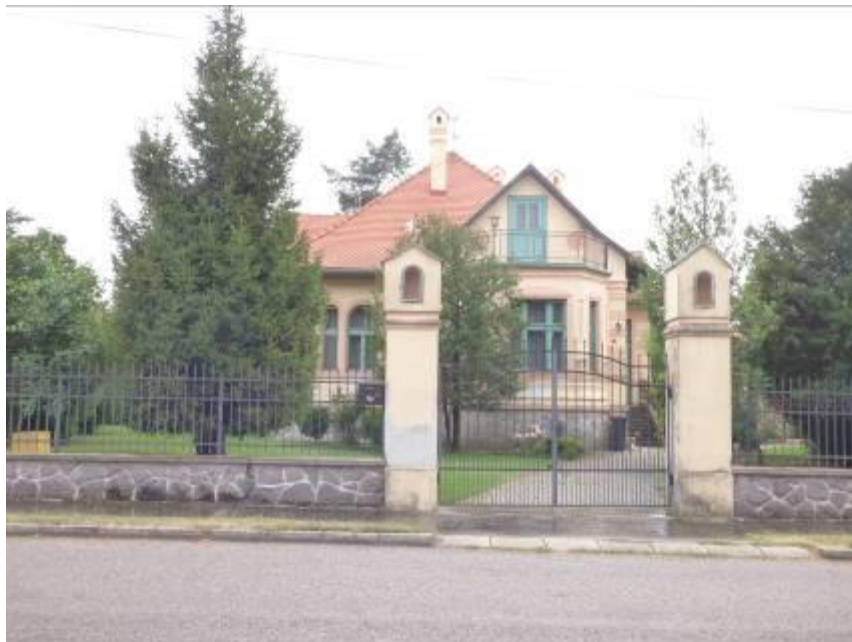
PAMIATKOVÁ ZÓNA - ZLATÉ MORAVCE - EVIDENČNÝ LIST 2006/97

NOVODOBÉ KOVOVÉ OPLOTENIE
PŮVODNE DOM ROD. ORDODIOVCOV. POSTAVIŤ HO DAL DR. VILIAM ORDÓDY S MANŽELKOU ŠARLOTOU.

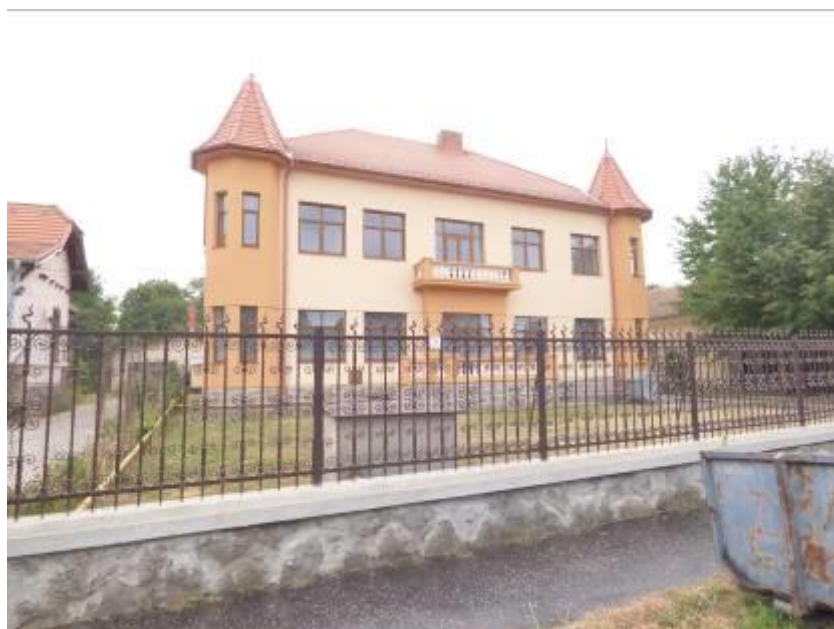
PAMIATKOVÁ ZÓNA - ZLATÉ MORAVCE - EVIDENČNÝ LIST 2006/100

PŮVODNE DOM EDMUNDA VOLLMANNA, SPRÁVCU MAJETKU SZENTIVÁNYIOVCOV V PRÍLEPOCH. VYHORENÝ 1953 A NEVHODNE PREŠTAVANÝ PEDAGOGICKOU ŠKOLOU.
NEVHODNÝ NÁTER , OKNA MENENÉ

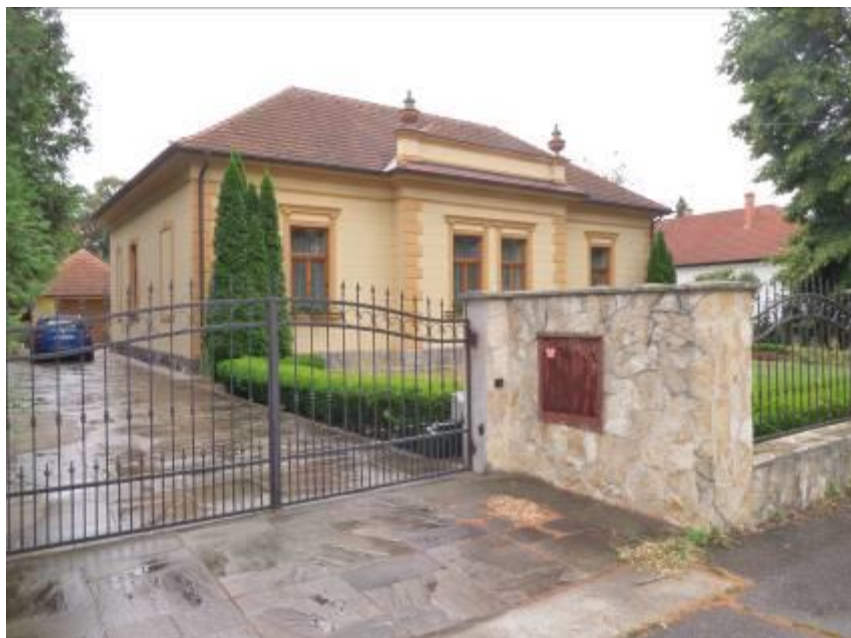
PŮVODNE DOM VLASTNIL ISTÝ MOZI MONAC, NESKŔR ROD. KEREKI KEREKÉS A NAKONIEC OD ROKU 1920 ING. ALEXANDER DUDACSEK. POSTAVENÝ ASI V ROKU 1903, NAJNESKŔR 1904.
OPLOTENIE NOVE
