NITRA- Farská 17 - Dom u Brucknera

TOPOLČANY - Stummerova 385, meštiansky dom

NOVÉ ZÁMKY – Belá, kaštieľ a park

TOPOLČANY – Oponice, kaštieľ a park

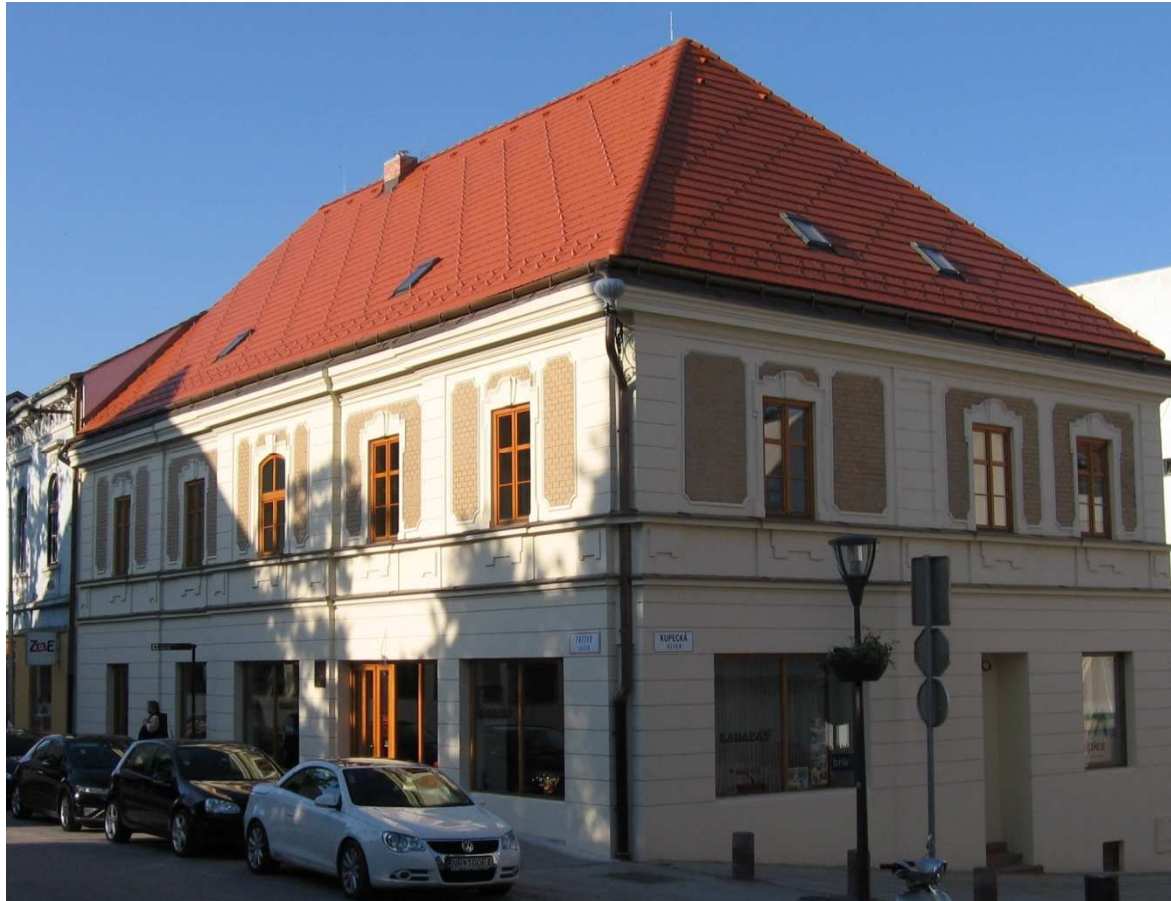
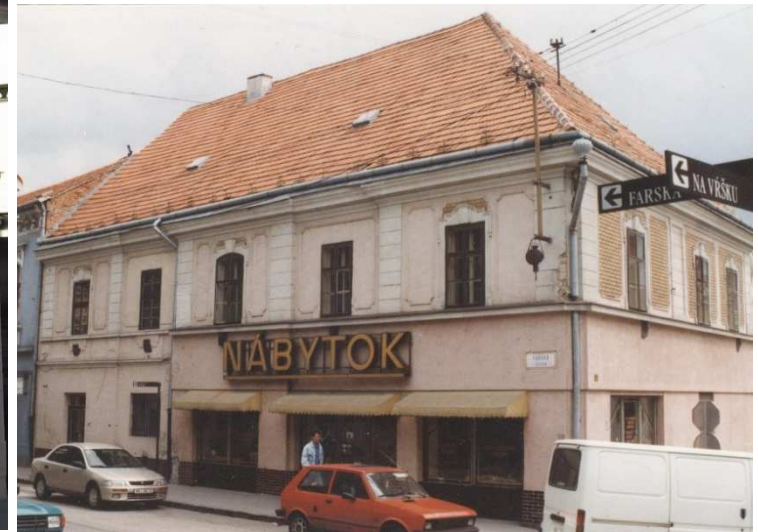
Objekt situovaný v nároží Farskej a Kupeckej ulice vznikol barokovou prestavbou staršieho objektu. Priečelie orientované do Farskej ulice s výrazným barokovým členením je akcentované stredným rizalitom, tvaroslovne redukované a doplnené prvkami z 19. storočia. Priečelia domu sú členené pásovou rustikou, okná sú lemované paspartou, v zrkadlách sa nachádza tehlový obklad, zastrešený je pôvodným typom vysokej barokovej strechy, krov je pôvodný.

- obnova uličných fasád do výrazu z konca 19. storočia podľa dochovaných dobových fotografií
- odstránenie cementových omietok na fasáde
- obnova omietok a náterov fasád
- obnova deštruovaných tvaroslovných prvkov
- rekonštrukcia pásovej rustiky na uličných fasádach v úrovni prízemia

- sekundárne otvory novodobých výkladov ostali nezmenené, zjednotila sa farebnosť výplní všetkých otvorov
- vyčistenie, doplnenie a vyškárovanie pôvodného tehlového obkladu
- na základe nálezov sa rekonštruovala farebnosť objektu, zodpovedajúca prezentovanému slohovému výrazu

- inštalovanie zábran proti padaniu snehu zo striech
- obnova klampiarskych prvkov

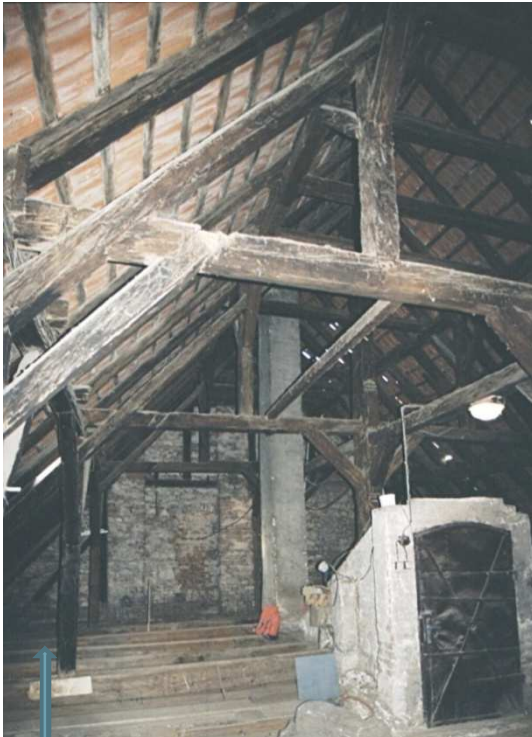
podstrešný priestor pred obnovou

- zachovanie a obnova pamiatkovo hodnotnej barokovej krovovej konštrukcie s citlivou úpravou priestoru podkrovia
- výmena strešnej krytiny, výmena latovania
- oprava alebo výmena najpoškodenejších prvkov historického krovu
- oprava komína s odstránením cementovej omietky

- očistenie a lokálne opravy štítového múru zo strany podkrovia
- obnova a osadenie pôvodnej kovovej výplne dverného otvoru v štítovom múre
- realizácia dreveného obkladu medzi jednotlivými krokvmi, rešpektujúceho nerovnosti medzi krokvmi
- realizácia drevenej palubovej podlahy

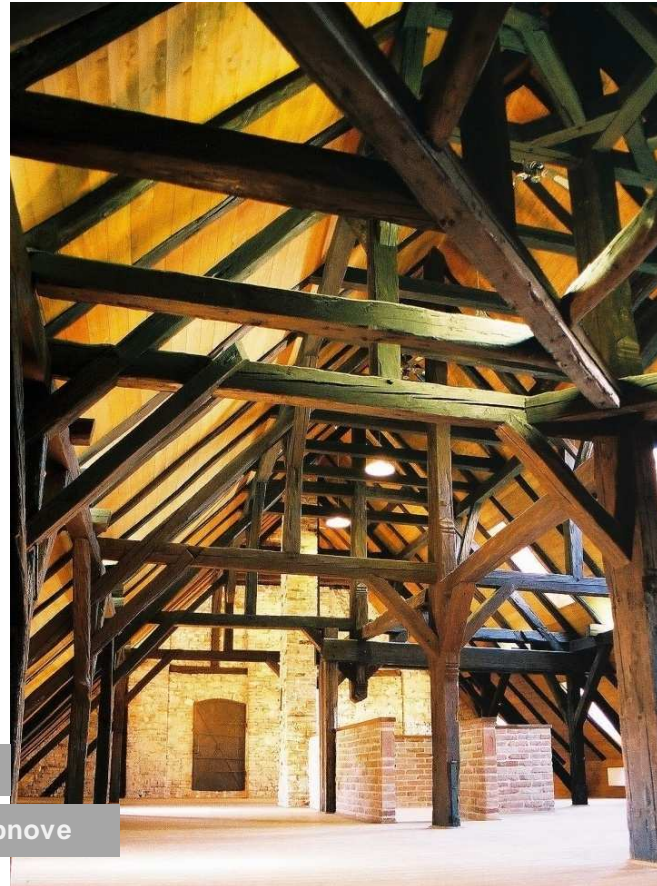
podstrešný priestor po obnove

- obnova klampiarskych prvkov
- montáž kotla a vykurovacieho systému, montáž elektrických rozvodov, osvetlenia, ventilácie a el. požiarnej signalizácie (technické zariadenie súvisiace s el. požiarnej signalizáciou, osadené v nische prekrytej prezentovanými pôvodnými kovovými dverami

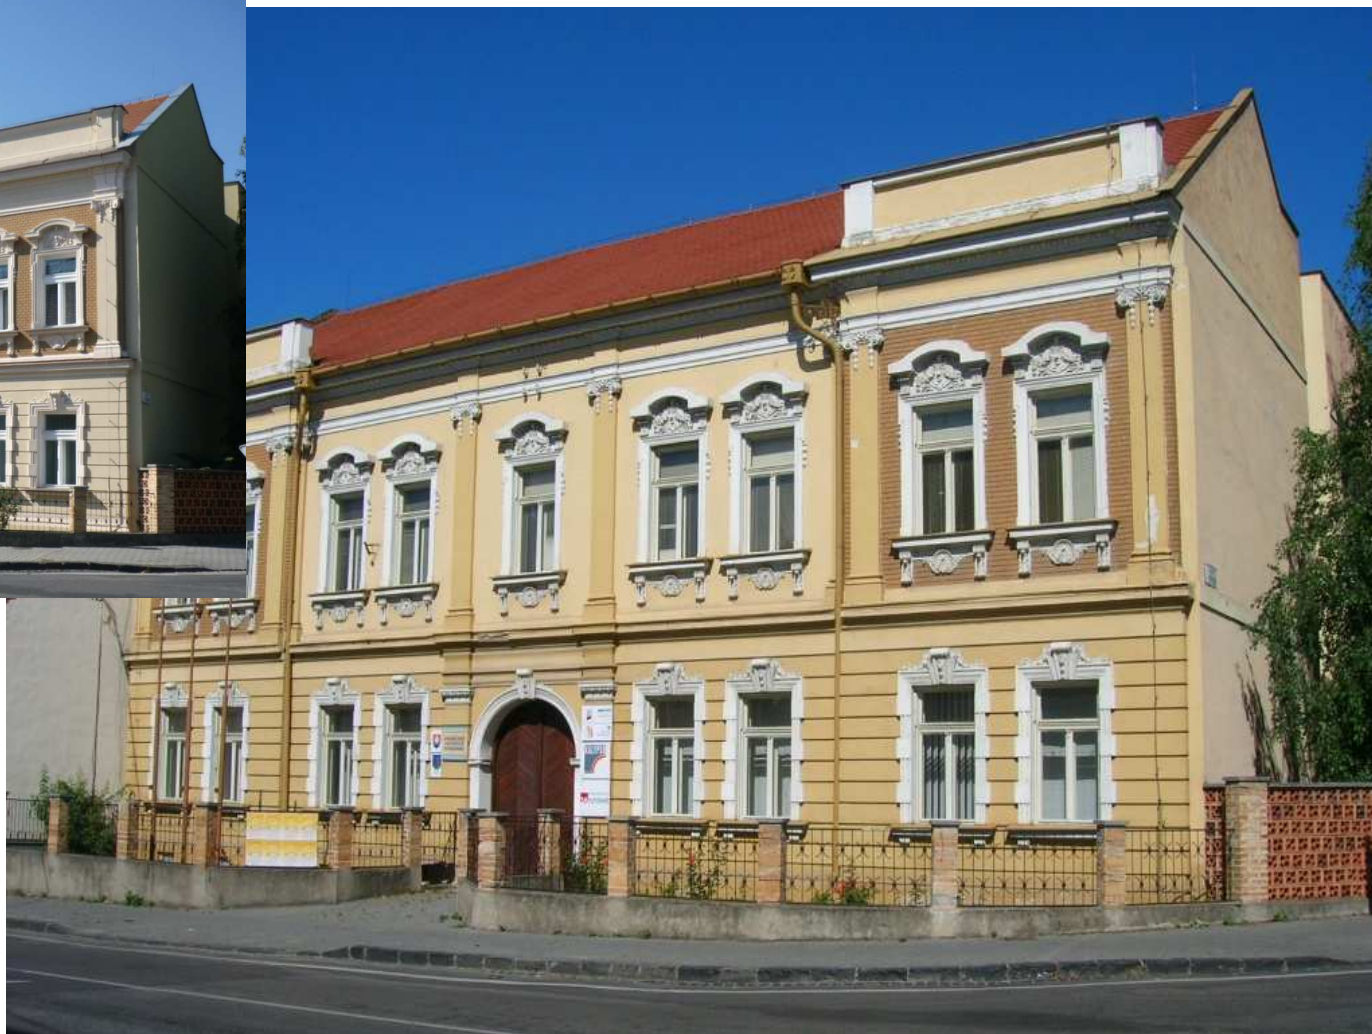
dom po obnove

Obnova východnej uličnej fasády

- obnova historického farebného náteru na základe zistenia starších náterových vrstiev
- obnova historickej profilácie a doplnenie chýbajúcich častí architektonických prvkov, nadokenných ríms, okenných šambrán
- počas obnovy zistená historická profilácia nadokennej rímsy okien 2.NP, ktorá zanikla nevhodnou obnovou v minulosti

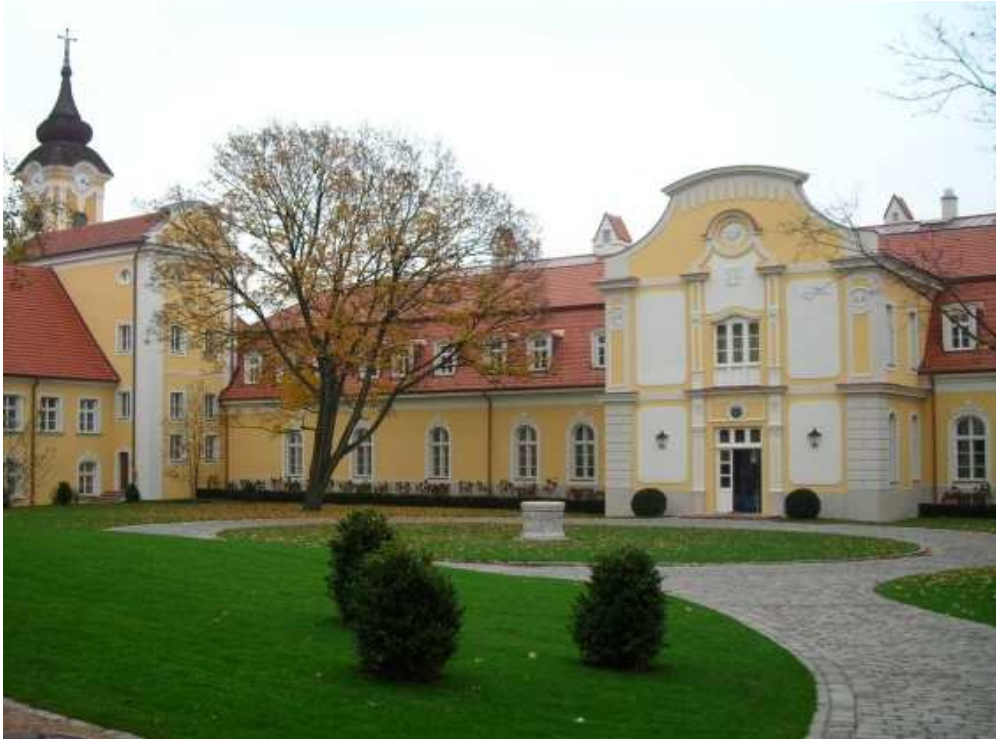
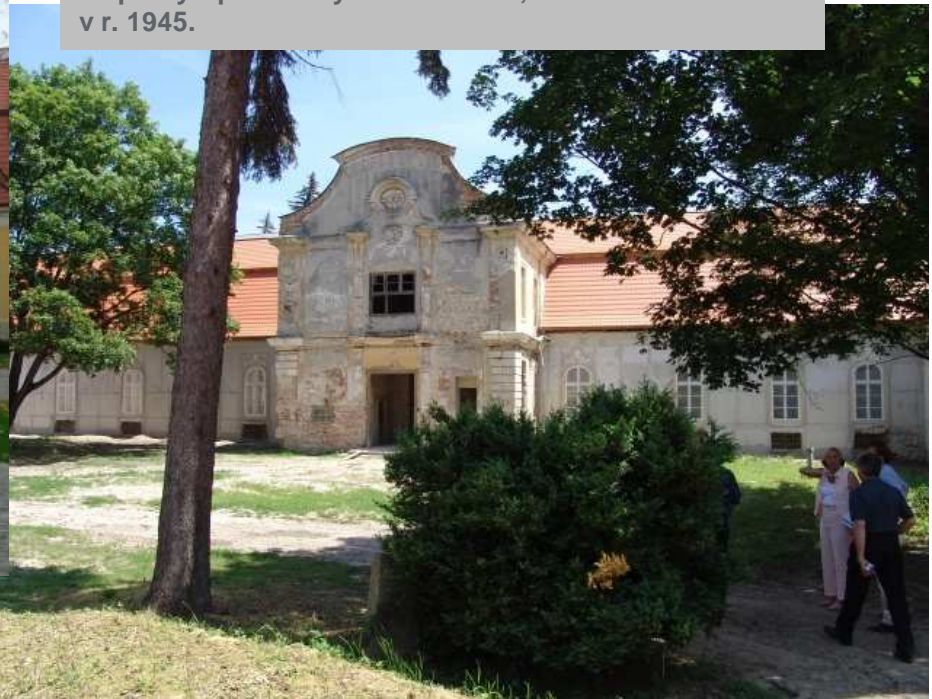
Pôvodne neskorobaroková, čiastočne podpivničená šesťkrídlavá budova s rôznymi typmi striech, dnes s prevažujúcou manzardovou strechou, neskoroklasicistická stavebná úprava kaštieľa 19. stor. a úpravy a prestavby ešte v r. 1922, neskôr konfiškácia v r. 1945.

Komplexná obnova interiéru a exteriéru so sprístupnením pivničných priestorov so zachovaním klenieb v interiéri

- statické zabezpečenie s dôrazom na severozápadnú vežičku, kde sa zrealizovalo jej stiahnutie predopnutými tiahkami
- odstránenie zvetralých omietok, osekané až na murivo i v soklovej časti, následné aplikovanie sanačných omietok

- farebná úprava fasád v zmysle výsledkov sondážneho prieskumu
- komplexná obnova strechy celoplošnou výmenou krovovej konštrukcie, /replika pôvodnej/, nová krytina - keramická bobrovka včítane klampiarskych výrobkov z medeného plechu

- odstránenie havarijného stavu komínových telies bez omietok vyspárovaním
- doplnenie východného krídla novostavbou výškovo a výrazom zosúladená s krídlom V.

- obnova exteriéru rímskokatolíckeho kostola, ktorý tvorí súčasť objektu
- zachované všetky architektonicko-výtvarné prvky na vonkajšej fasáde, štuky, šambrány,

- umelecko-remeselne obnovená profilácia podokenných ríms, kordónovej a korunnej rímsy, pásovej rustiky v dolných častiach exteriéru

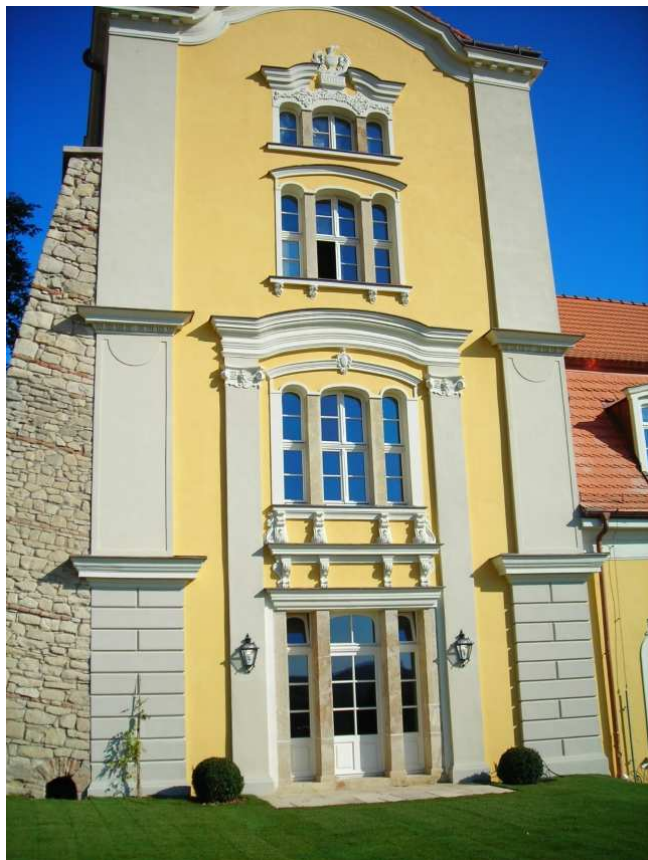
západná veža

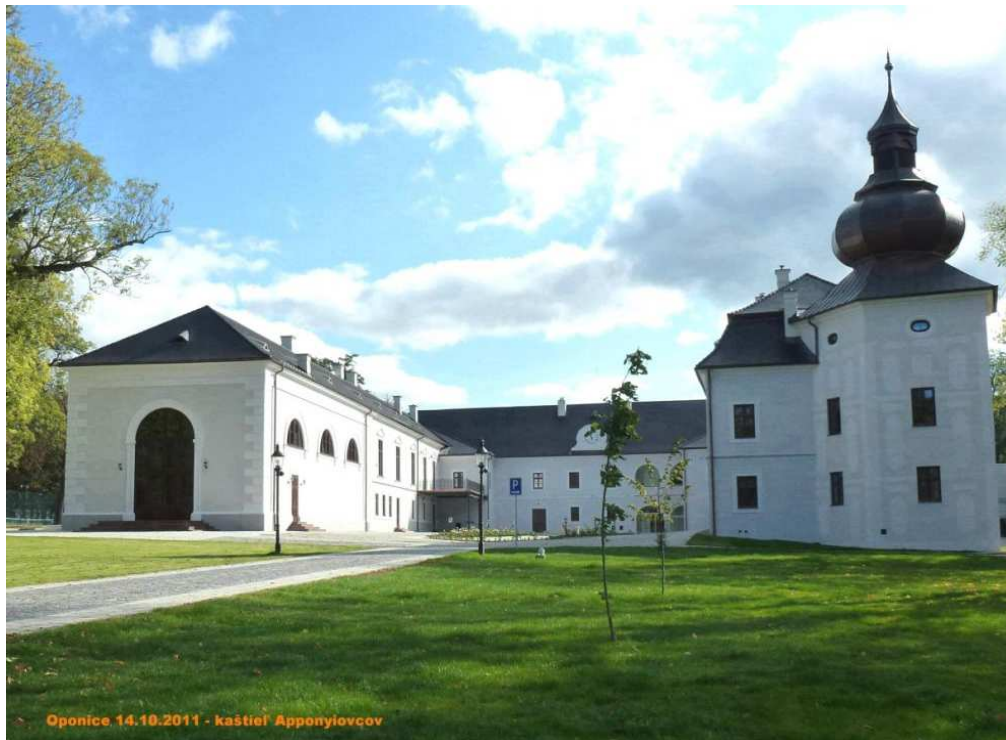
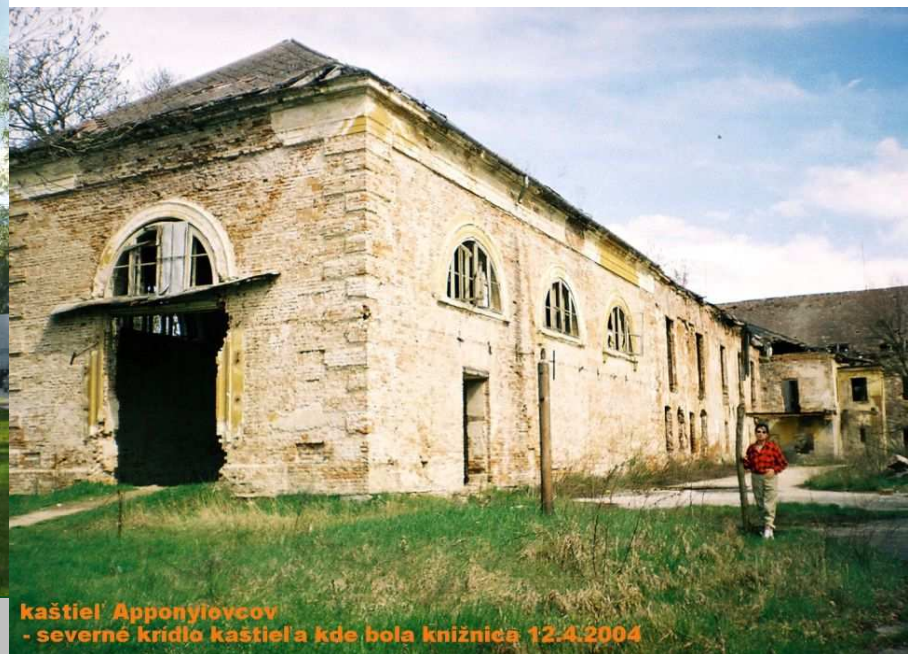
Pôvodne renesančný kaštieľ z prvej pol. 17. stor.
Na začiatku 19. stor., páni hradu a panstva Oponice, Apponyovci
z malého kaštieľa urobili sídlo správy svojho oponického majetku.

Komplexná obnova interiéru a exteriéru.

- obnovené do historického výrazu na základe výsledkov pamiatkového výskumu s prihliadnutím ku stupňu zachovania hodnôt objektu
- navrhovaná obnova v zmysle priority ochrany gotických, renesančných a barokových konštrukcií, východiskovou sa stala podoba po zásadných úpravách, realizovaných v priebehu 19. storočia

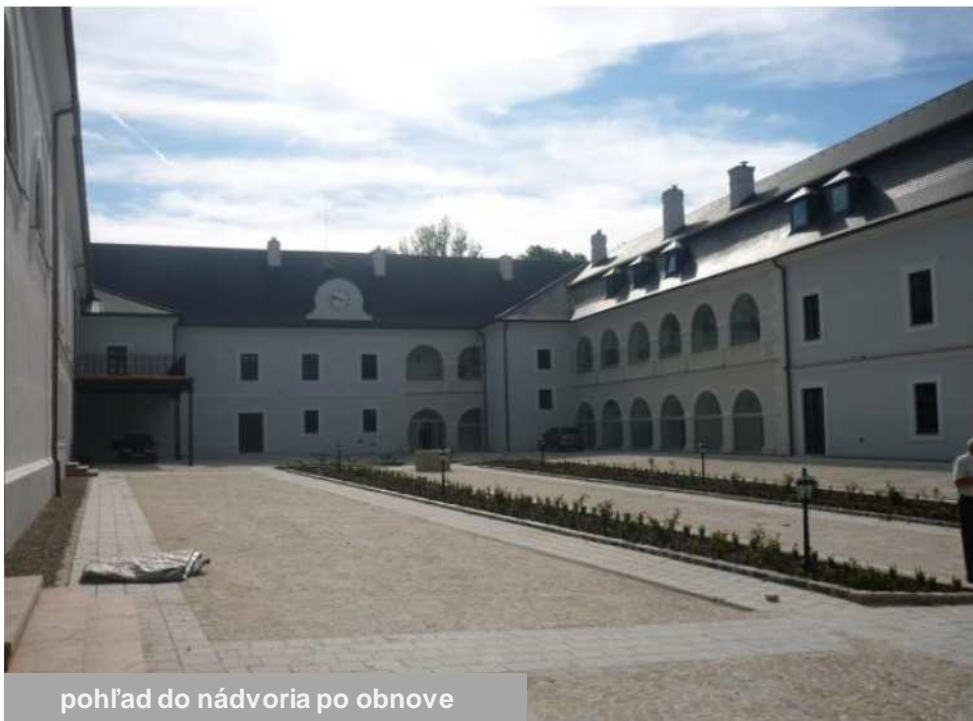
pohľad do nádvorja po obnove

- v interiéroch dominuje výraz renesančný, barokový a klasicistický
- nové moderné prvky riešené kvalitnými materiálmi, navrhnutý dizajn vyzdvihuje reprezentačný výraz historického sídla, nové prvky minimálne zasahujú do historických konštrukcií
- infraštruktúra je riešená s maximálnym rešpektom historickej substancie pamiatky
- architektonicko-historický výskum nevyriešil otázku existencie štvrtého, západného krídla

- počas stavebných prác realizovaných v priestore nádvorja medzi južným a severným krídlom odkryté murivá, vytvárajúce jedno až dvojtraktový objekt
- renesančné (časť južného a východného krídla) a barokové (juhozápadná veža) exteriérové omietky fasád obnovené kópiou na základe výsledkov výskumu

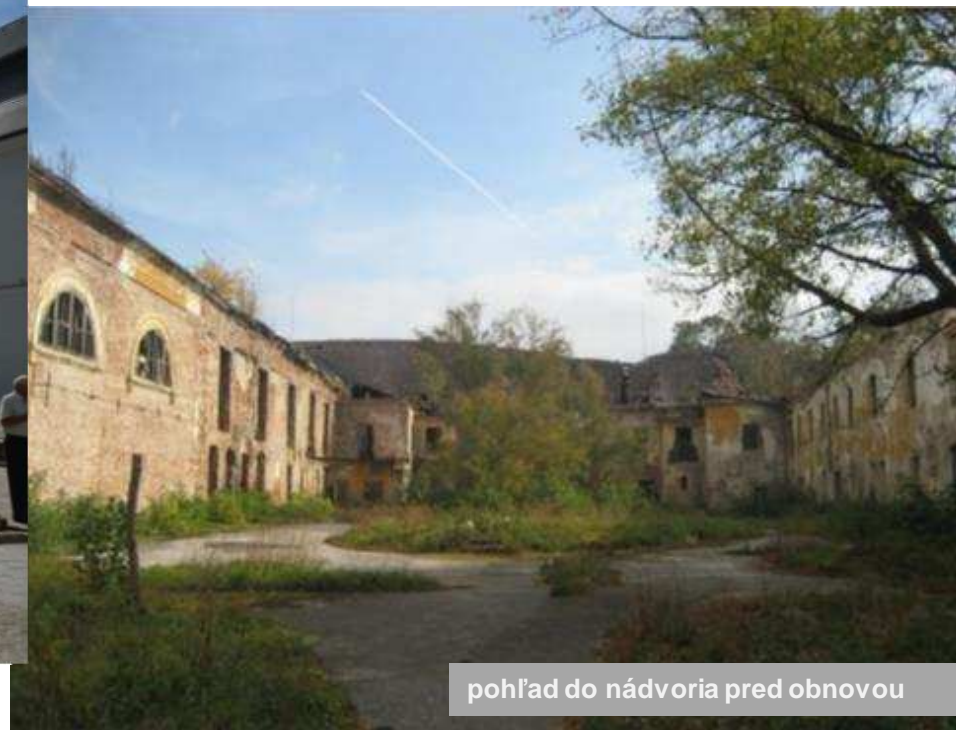
pohľad do nádvorja pred obnovou

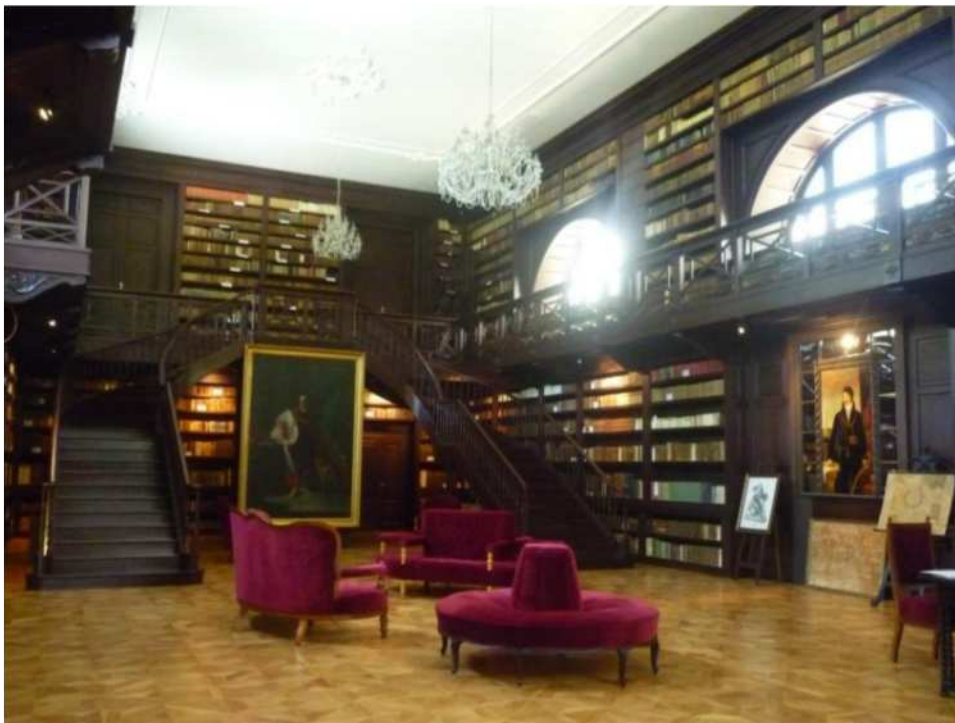
interiér Apponyovskej knižnice po obnove

- mnoho preukázateľných umelecko-remeselných prvkov (drevené okenné a dverné výplne, drevené podlahy, kovové prvky – zábradlia, stĺpy, architektonická štuková výzdoba, atď.) obnovené formou kópie podľa zachovaných fragmentov a zamerania SURPMO Praha z roku 1987
- z interiéru knižnice sa zachovali dve konzoly drevenej galérie
- dokumentácia zo stavebno-historického výskumu z roku 1984 a dokumentácia "Prieskum drevených častí knižnice kaštieľa" z roku 1985, vrátane dochovanej historickej fotodokumentácie, slúžili ako podklad pre zhotovenie kópie interiéru
- knižnice a následne jeho zariadenia historickým mobiliárom a historickými knižnými zbierkami, sčasti pozostávajúcimi zo zachovaného knižného fondu rodiny Apponyovcov
- obnova historickej kompozície parku

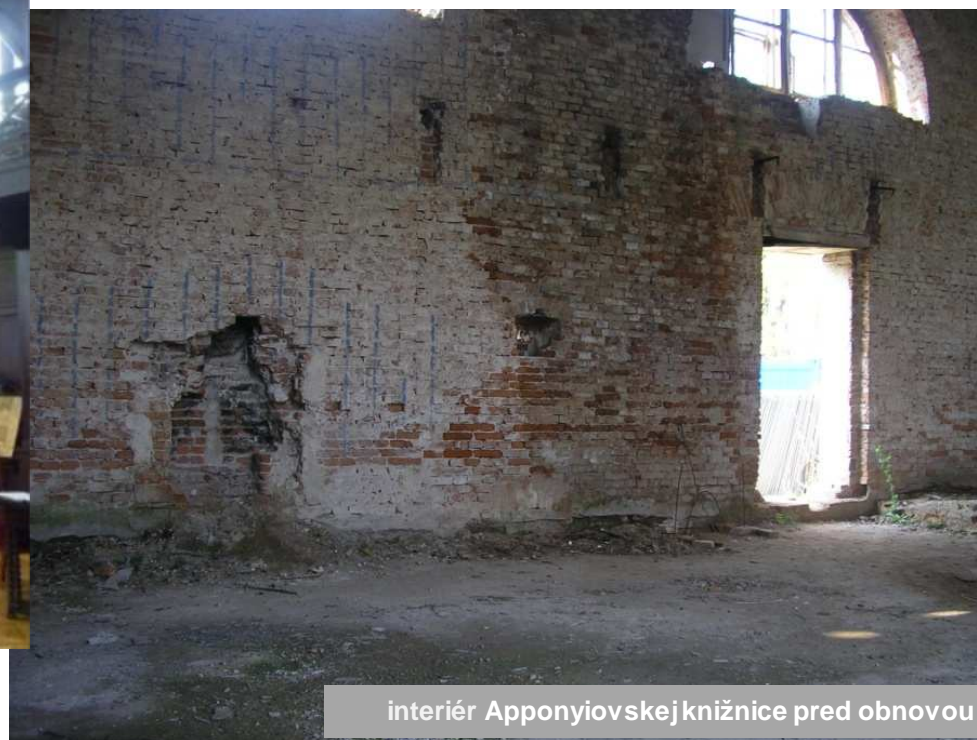
interiér Apponyovskej knižnice pred obnovou

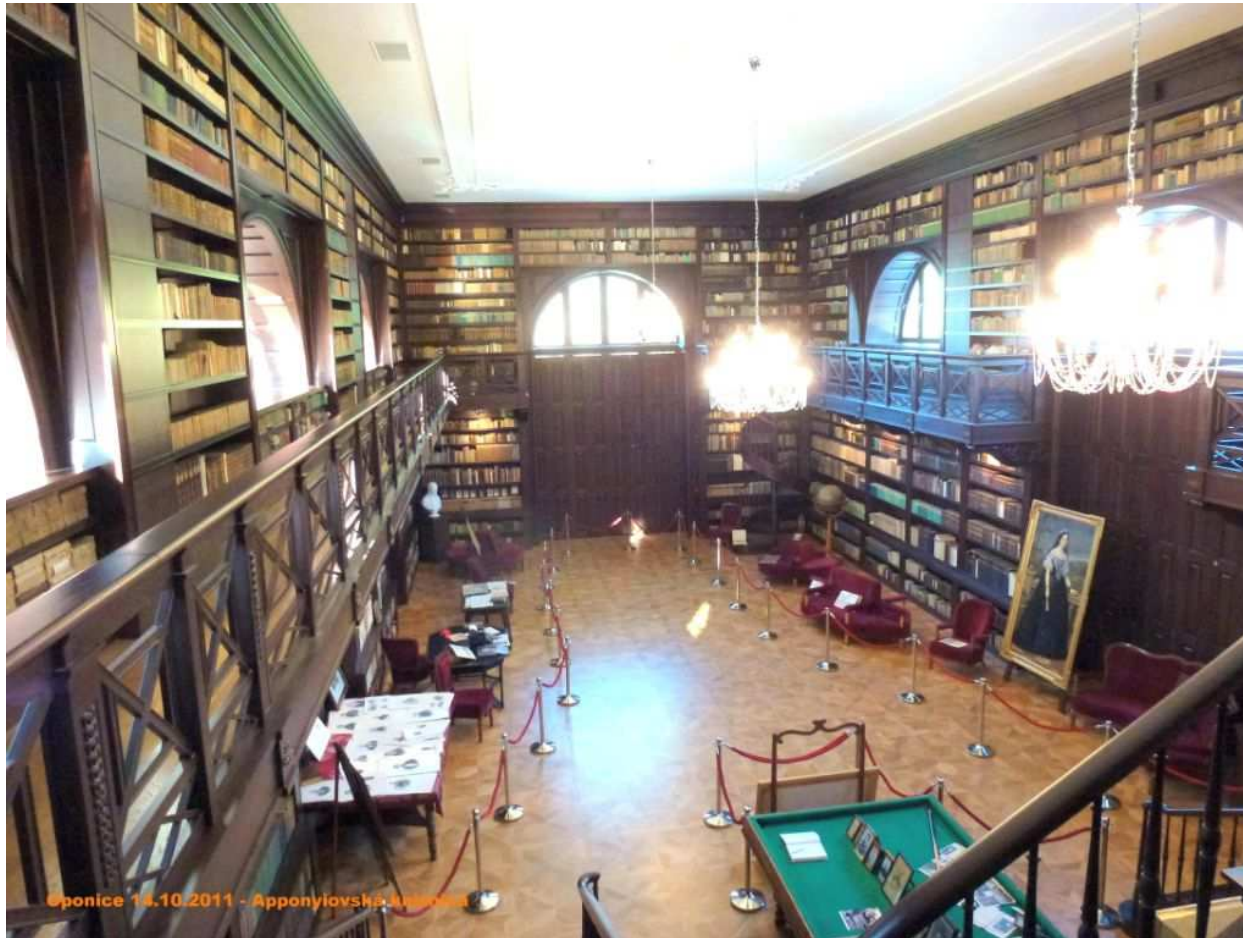
interiér Apponyovskej knižnice po obnove

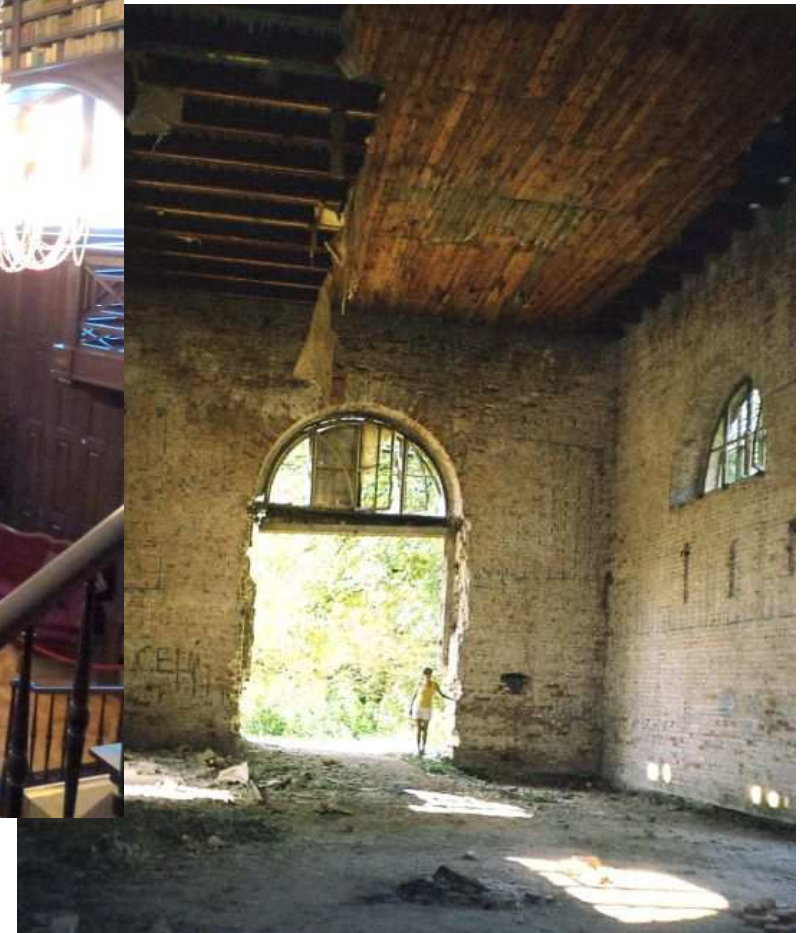
interiér Apponyovskej knižnice pred obnovou
