PAMIATKOVÝ ÚRAD SLOVENSKEJ REPUBLIKY

Monitoring stavu drevených chrámov v slovenskej časti Karpatského oblúka zapísaných do zoznamu UNESCO

Akcia č: 48/16
Naša značka: PÚSR-2016/20270/73774/ZEL
Vypracoval: Ing. Lenka Dubinyová
Ing. Lenka Vrbiková, PhD.
Mgr. art. Emília Rudinská

V Bratislave, 07. 10. 2016

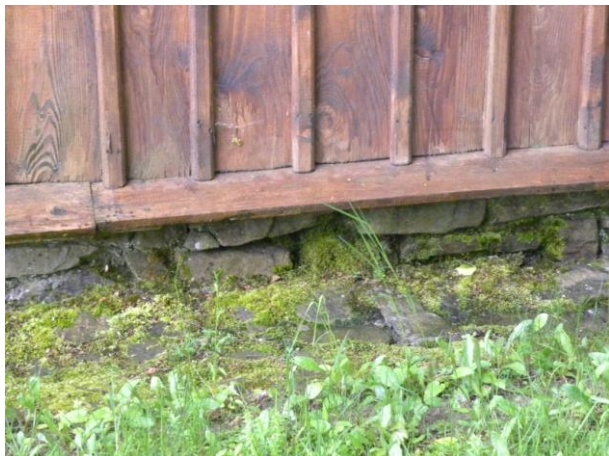
Okolie objektu je upravené. Areál kostola je obohnaný drevenou ohradou so šindľovou strieškou (Obr. 1) a vstupnou brámkou. Úpravy schodov a parkoviska, ktoré boli spomenuté v minuloročnej správe, budú realizované v budúcnosti. Sokel objektu je obrastený machom (Obr. 2).

Obr. 2 Machom obrastený sokel kostola.

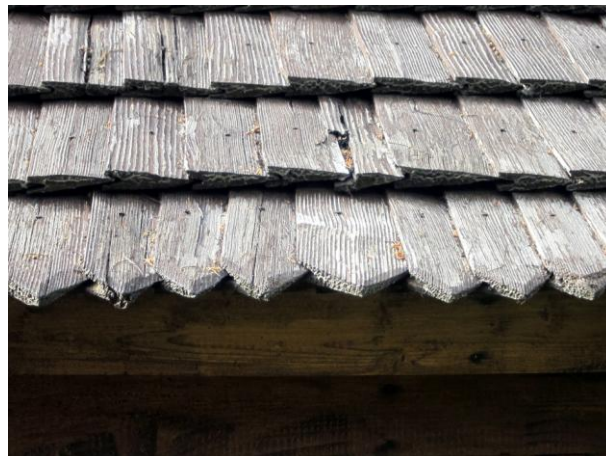
Opláštenie objektu a strešná krytina sa javia ako kompaktné, bez chýbajúcich šindľov. Len ojedinele (najmä na západnej strane kostola) sú šindle popraskané, vyblednuté pôsobením slnečného žiarenia (Obr. 3) a zo severnej strany obrastené machom (Obr. 4).

Obr. 3 Slnkom vyblednuté, ojedinele popraskané, rozštiepené strešné šindle.

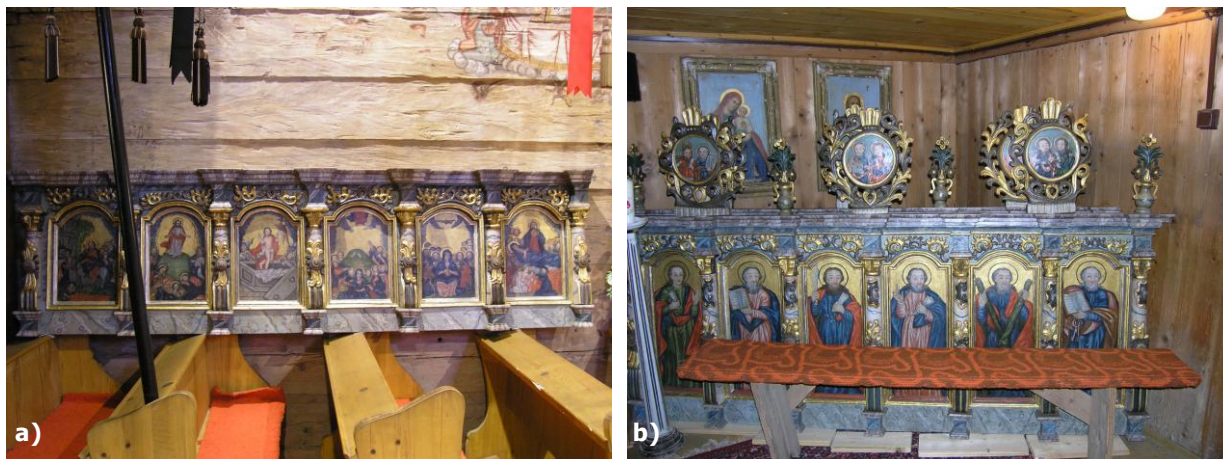
Dlhodobý prebieha v Bodružali reštaurovanie ikonostasu a mobiliára. V súčasnosti sú po etapách odovzdávané jednotlivé časti. V roku 2015 boli odovzdané ikony z etáže radu apoštolov, tento rok ikony prázdnikov, ktoré sú dočasne umiestnené na laviciach (Obr. 11). Celý ikonostas je rozobratý a dočasne nevhodne rozmiestnený v priestoroch chrámu (apoštoli – jedna časť v sakristii a druhá v babinci, prázdniky po oboch stranách na laviciach, hlavná ikona Krista Učiteľa na podlahe (Obr. 12), kde potenciálne hrozí poškodenie presunom kňaza pri liturgii. Architektúra ostení a cárske dvere sú demontované a odobraté na reštaurovanie, ktoré bolo naplánované na tento rok. Ikonostas bol už v minulosti reštaurovaný v Oblastnom reštaurátorskom ateliéri v Bratislave s odporúčaniami chrániť pamiatku pred priamymi slnečnými lúčmi. UV ochranná fólia bola daná na okná až po upozornení, keď sa uvoľnila farebná vrstva od podkladu na ikonách a architektúre ikonostasu v dôsledku pôsobenia priameho tepla a vysokej teploty. Modrá iluzívna maľba mramoráže bola farebne zmenená, slnko vytiahlo sýtu modrú farebnosť. Pri obhliadke Kostola sv. Mikuláša z roku 2015 boli viditeľné napadnutia črvotočom na laviciach. V roku 2016 bolo potvrdené narušenie drevenej hmoty črvotočom. Viditeľné sú oslabené časti, ktoré odpadávajú po mechanickom odere. V interiéri, na stenách chrámu, je viditeľná narušená vrstva od drevokazného hmyzu. Odporúča

Obr. 11 a) Zreštaurovaný rad prázdnikov umiestnený na lavici. **b)** Zreštaurovaný rad apoštolov v babinci.

sa drevokazný hmyz aspoň lokálne eliminovať injektovaním, a taktiež spevniť drevnú hmotu, pretože oslabené absentujúce miesta drevenej hmoty sa po odretí môžu zväčšovať a nie je vylúčené, že do nových konštrukčných častí zreštaurovaného ikonostasu sa nedostane drevokazný hmyz. Ďalším dôvodom je aj rozloženie pamiatky voľne v priestore (Obr. 11, Obr. 12).

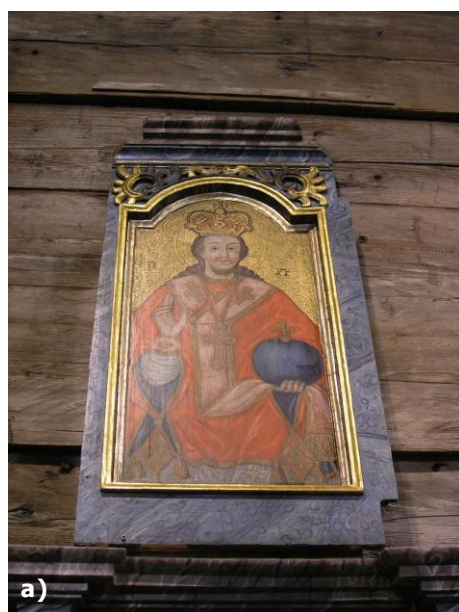
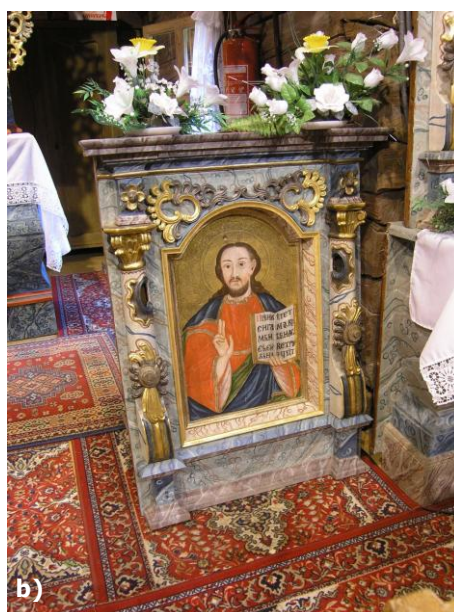
Obr. 12 a) Ikona Pantokrátor umiestnená nad ikonou Hodigitrie. **b)** Hlavná ikona Krista Učiteľa na zemi.

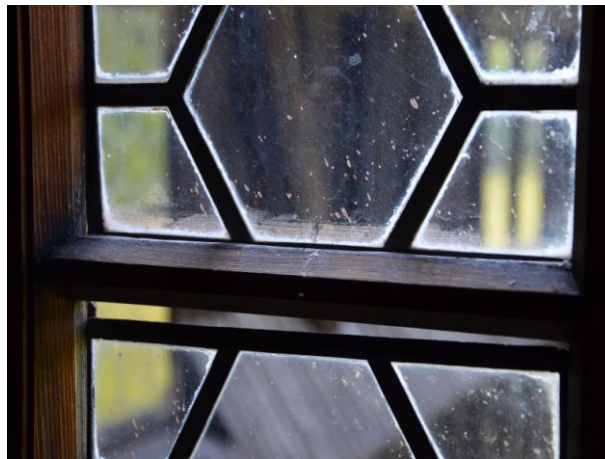
Strešná krytina je kompaktná, bez chýbajúcich šindľov. Obrastenie machom bolo pozorované prevažne na južnej a západnej strane (hlavne v okolí schodiska) (Obr. 20). Na východnej strane objektu chýba šesťuholník okennej výplne okna (Obr. 21) a na inom okne je medzera medzi rámom okna (Obr. 25).

Obr. 25 Nepriliehajúce a netesniace okenné kazety.

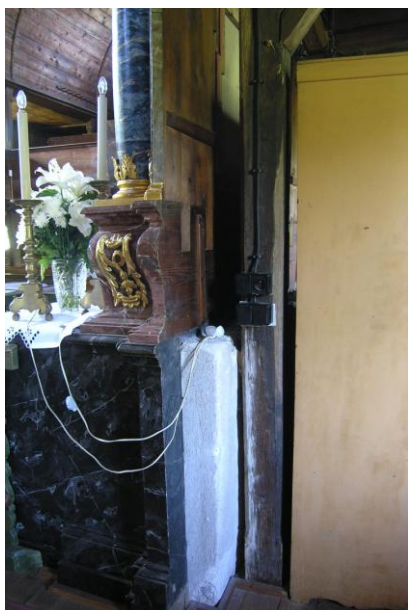
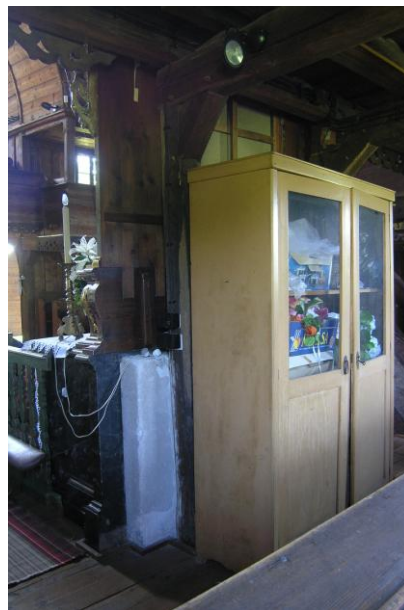
Obr. 31 Priestor za hlavným oltárom by mal byť priedušnejší.

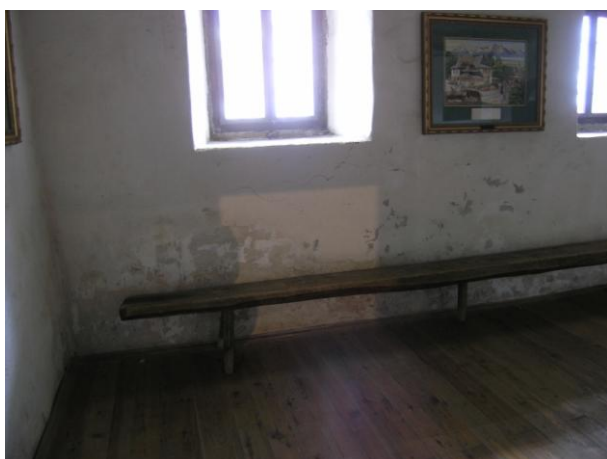
Obr. 38 Opadaná omietka v spodnej časti východnej steny nad podlahou v sakristii.

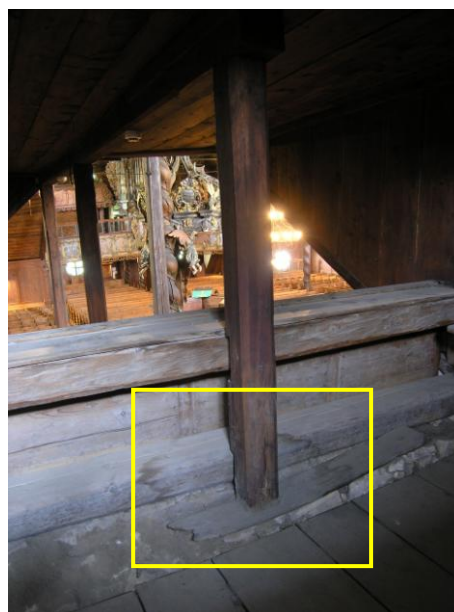
Obr. 45 Mapa v okolí stĺpu.

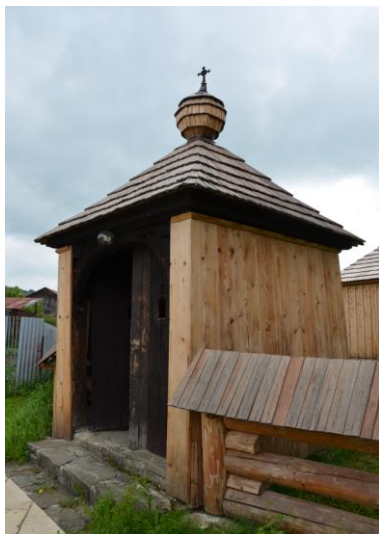
Okolie objektu je upravené. V priebehu minulého roku boli vymenené strešné šindľe nad predsieňou a dosky na vstupnej bránke. Z dôvodu popraskania a uvoľnenia šindľov (vplyvom intenzívneho slnečného žiarenia) je potrebná radikálnejšia oprava strešnej krytiny. Vrcholky makovičiek sú obrastené nižšími druhmi rastlín.

Obr. 48 Vymenené laty na vstupnej bránke.

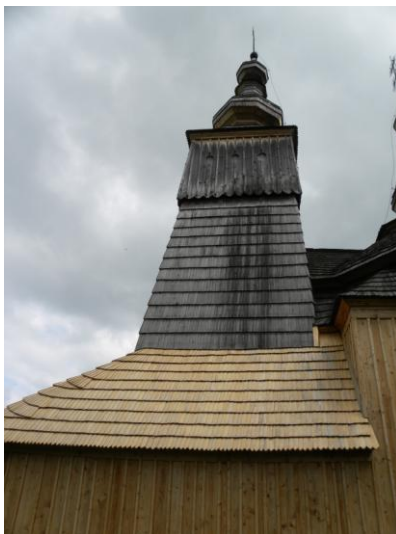
Obr. 49 Vymenené strešné šindľe nad predsieňou.

V priebehu minulého roku boli vymenené strešné šindle nad predsieňou a dosky na vstupnej bránke.

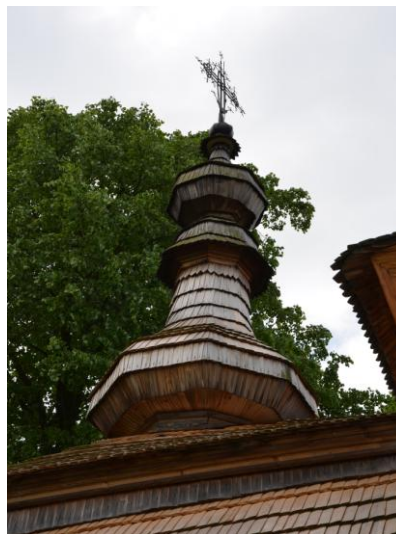
Obr. 50 Vrcholky makovičiek sú obrastené nižšími rastlinami.

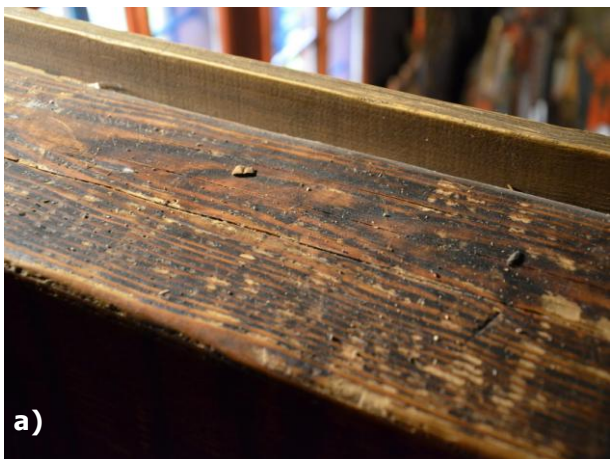
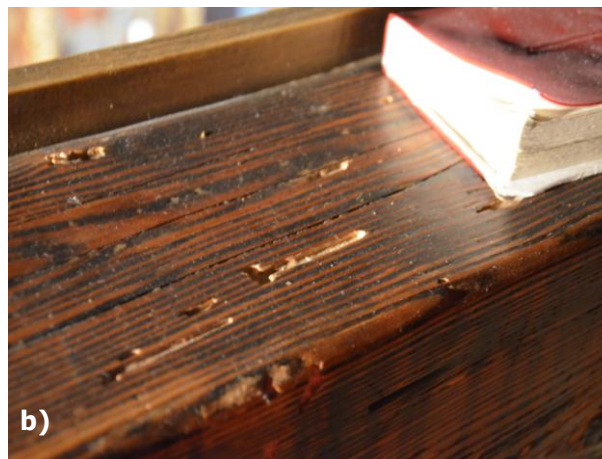
Obr. 55 a – b) Stopy po drewnokaznom hmyze a ich požerky na empore.

Drevo zrubových stien najmä v lodi a v presbytériu (predovšetkým na južnej strane) je napadnuté drevokazným hmyzom, pričom je možné pozorovať výrazné oslabenie drevnej hmoty. Drevo ikonostasu, ako aj ďalších súčastí mobiliáru je kompaktné, bez známok napadnutia biologickými činiteľmi.

Z hľadiska bezpečnosti a z dôvodu zabránenia rozširovania drevokazného hmyzu do ikonostasu a mobiliáru chrámu, odporúča sa v najbližšej dobe eliminovanie aktívneho drevokazného hmyzu a zároveň spevnenie poškodení ním spôsobené. V minulosti zreštaurovaný ikonostas a mobiliár chrámu, ktorý pochádza z roku 1742, bol po vojne v rokoch 1946-1958 provizórne opravovaný. Zásadná rekonštrukcia bola potrebná po roku 1993, nakoľko v tom období sa v chráme prevalila strešná konštrukcia aj s vežou. Pri reštaurovaní boli chýbajúce časti ikonostasu vytvorené rekonštrukčnou kópiou, a to pravý rad apoštolov, dva prázdniky, cárske dvere a niektoré z rezbárskych dekorácií. Keďže Ikonostas bol napísaný podľa prísneho kanónu rybotyčskej dielne, je dostatok dochovaných analógií na našom území, aj v Poľsku. Poškodenia v porovnaní s rokom 2014 sú z dôvodov pôsobenia atmosférických zmien najmä na polychrómií. Na niektorých miestach je uvoľnená, najmä v spodnej časti ikonostasu na antependiách a v okolí cárskych dverí, kde pri otváraní v oblasti pántov je farebná vrstva viacej namáhaná. Na rade apoštolov je farebná vrstva rozpraskaná najmä v spojoch dosiek, kde je viditeľné tmelenie bielym tmelom. Poškodenia ako uvoľnená farebná vrstva, alebo strieškovitá krakeláž je ešte viditeľná aj na ikone Krista Učiteľa pod chórom a na ikone Michala Archanjela. Jeden zo štyroch svietnikov má ulomené dekoratívne časti, ktoré sú provizórne uchytené páskou a taktiež praská polychrómia v spojoch.

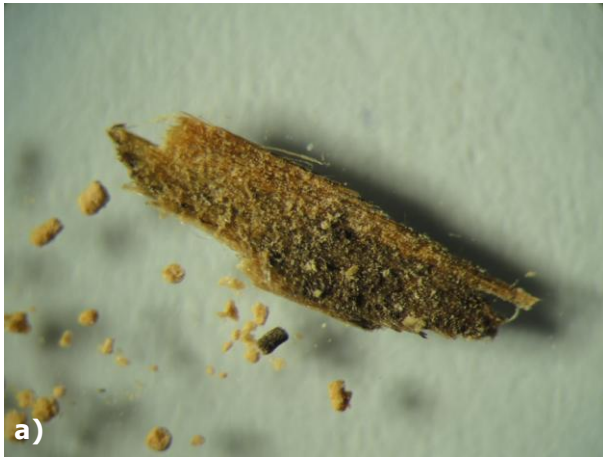
Obr. 56 a – b) Fotograficky zdokumentované požerky pomocou optickej mikroskopie.

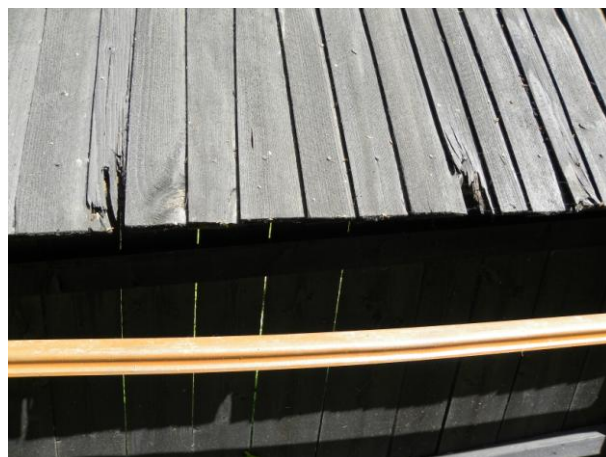
Obr. 66 Rozštiepené šindle oplatenia na južnej strane kostola.

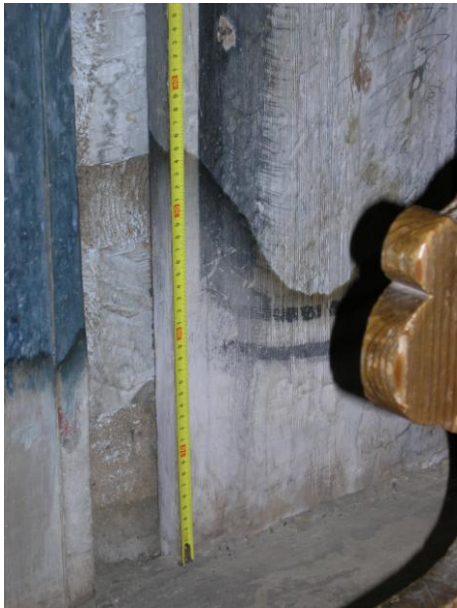
Drevo chrámu vlhne na južnej stene lode kostola (Obr. 69, Obr. 70). Bohatá maliarska výzdoba na strope a na doskovom obložení je dôsledkom zatekania a zavlhania z minulosti poškodená (vymývanie pigmentov a tvorba tmavých flákov) (Obr. 72). Lavice v chráme ako Zmeškalovská, Országhovská sú v tej istej úrovni a od spodnej časti navláhaním už na nich zanikla povrchová úprava. Ostatné lavice (pánske), majú poškodenia na farebnej úprave spôsobené odretím, poškrabaním. Tieto lavice by bolo vhodné reštaurovať, skonsolidovať drevnú hmotu zhraneného dreva a jemnou retušou podporiť dekoratívnu farebnú úpravu, ktorá otermi môže v budúcnosti zaniknúť. Na podlahe severnej empy sa vyskytovali exkrementy od kuny (Obr. 71).

Obr. 69 Aktuálne zavlhávanie, vlhkostne fláky siahajúce do výšky 40 cm lavica, južná strana.

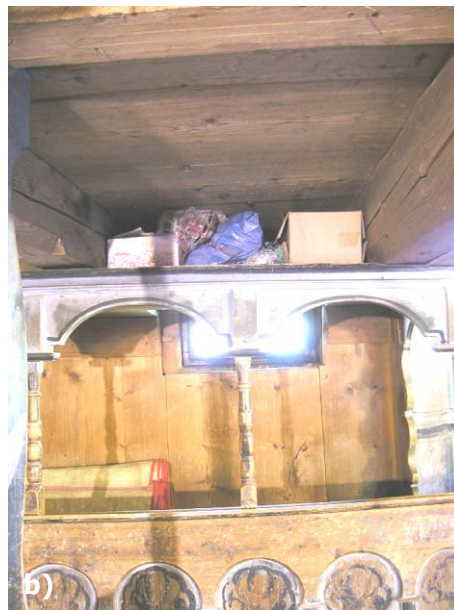
Obr. 73 Priestor v sakristii, na laviciach uskladnené krabice, zrolované koberce, epedy, ktoré zadržiavajú vlhkosť.

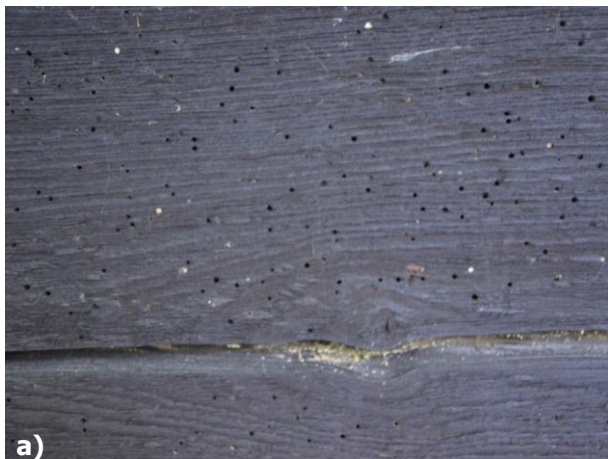
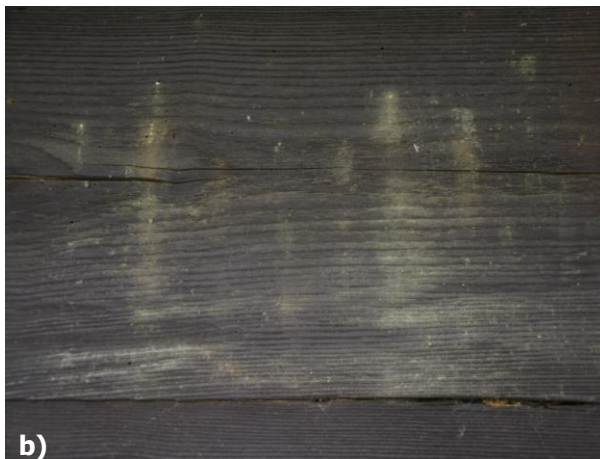
Drevná hmota exteriéru chrámu je napriek ochranným náterom, najmä na severnej a južnej strane napadnutá drevokazným hmyzom (Obr. 78). Prítomnosť požerkov vo výletových otvoroch potvrdzuje aktivitu drevokazného hmyzu (Obr. 79, Obr. 80). Strešná krytina je kompaktná, bez chýbajúcich šindľov, len lokálne porastená machmi. Na južnej strane objektu sa pod rímsou nachádza trám dlhodobovo vystavený prúdu dažďovej vody. Tento trám vykazuje znaky pokročilej degradácie, ktorá sa môže rozšíriť aj na okolitú drevnú hmotu. Z dlhodobého hľadiska by bolo vhodné zabezpečiť odvod dažďovej vody tak, aby nedochádzalo k ďalšiemu zmáčaniu objektu (Obr. 81). Na severnej strane babinca a na južnej strane lode chýbajú dosky dreveného obloženia pod strechou (Obr. 82). Okno na severnej strane kostola je provizórne vyplnené drevenou doskou (Obr. 83). Malé okienka na západnej veži sú vyplnené iba ochrannou sieťkou, dôsledkom čoho zateká do vnútorných častí objektu. Dažďová voda steká po trámoch zvonice, čo spôsobuje ich degradáciu.

Obr. 78 a – b) Výletové otvory drevokazného hmyzu v trámoch zrubu severnej steny (exteriér) aj s požerkami.

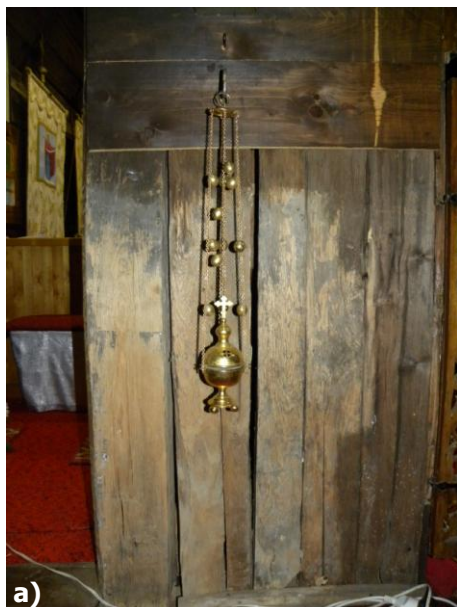
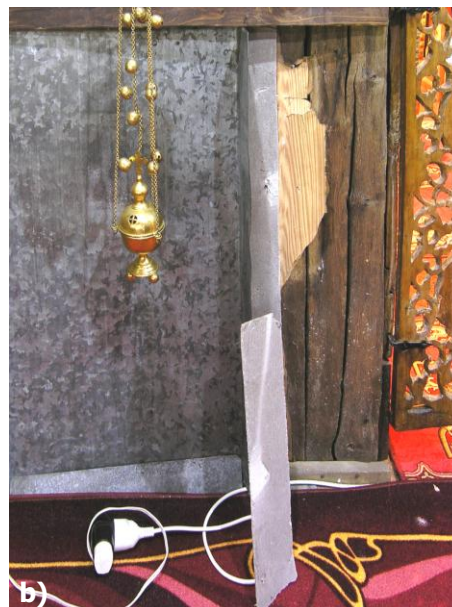
V porovnaní s minulým rokom došlo k odstráneniu navlhnutého kartónového papiera a pozinkovaného plechu na zadnej strane ikonostasu (Obr. 84). Napadnutie ikonostasu a ďalších súčastí mobiliáru plesňami nebolo pozorované. Napadnutie drevokazným hmyzom bolo pozorované najmä na južnej stene lode, presbytéria, aj babinca. Veľké množstvo výletových otvorov aj s požerkami po činnosti drevokazného hmyzu sa nachádza na zadnej strane ikonostasu a na jeho architektúre, aj na procesiovom kríži (Obr. 85). Na podlahe vo veži sa nachádzali zvieracie exkrementy (Obr. 87).

Obr. 84 a) Odstránenie kartónového papiera a pozinkovaného plechu na zadnej strane ikonostasu.
b) Porovnanie s minulým rokom.

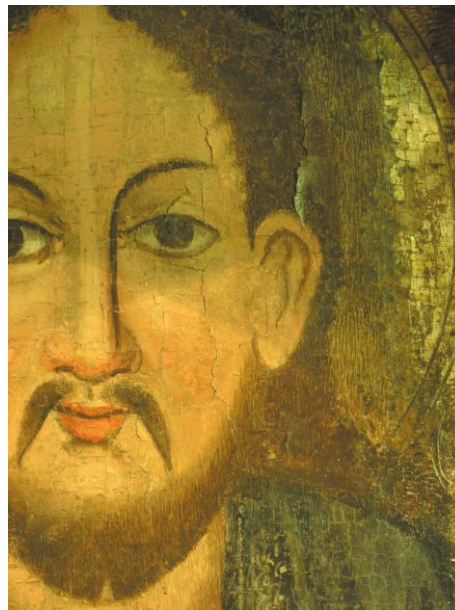
Pri obhliadke interiéru chrámu v Ruskej Bystrej bolo viditeľné, že ikonostas bol v minulosti reštaurovaný, ale pre pôsobenie atmosférických zmien je polychrómia na niektorých miestach uvoľnená. Od roku 2015 do apríla 2016 bol mobiliár ošetrovaný v priebehu projektu „Obnova drevených chrámov, skvalitnenie infraštruktúry Cyklistického chodníka ikon“, kde boli drobné deštrukcie na ikonostase ošetrené a uvoľnená polychrómia spevnená.

Obr. 90 Poškodenia uvoľnenej farebnej vrstvy na ikonostase z roku 2015, ikona Krista Učiteľa.

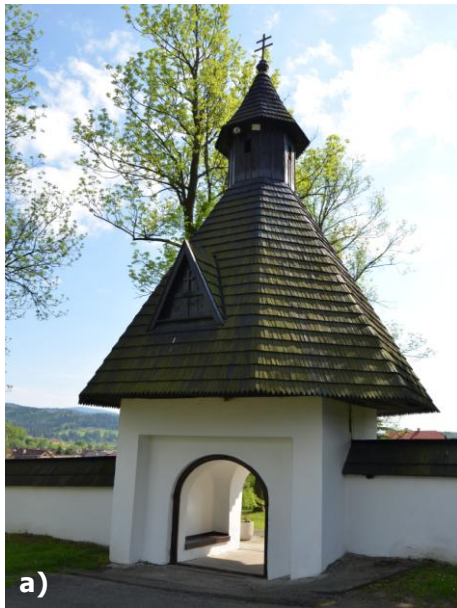
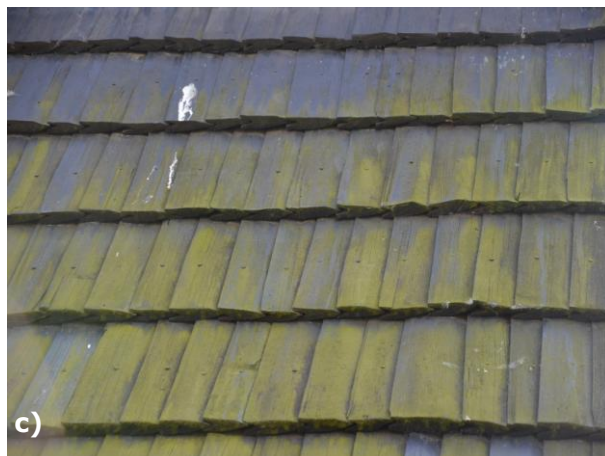
Okolie kostola je upravené, objekt je v dobrom stave. Šindle strešnej krytiny sú vplyvom slnečného žiarenia (najmä na južnej strane) zošednuté, bolo by vhodné natrieť ich ochranným náterom. Ihlanovitá strieška vstupnej bránky je taktiež obrastená machom (Obr. 94). Šindľová krytina je kompaktná, severná časť krytiny je obrastená nižšími rastlinami (Obr. 95). Priestor pod strechou z južnej strany je dlhodobo neudržiavaný (Obr. 96). Niektoré trámy podkrovia vykazujú známky napadnutia aktívnym drevokazným hmyzom. Realizácia návrhu ošetrenia je v procese riešenia, avšak nesmie sa zabudnúť aj na spevnenie drevenej hmoty, nielen na dezinfekciu a dezinfekciu. Lokálne sa v zrubových trámoch (predovšetkýmna severnej a západnej stene) vyskytujú výletové otvory po drevokaznom hmyze, boli nájdené aj požerky (Obr. 97, Obr. 98).

Obr. 94 a – c) Machom obrastené šindle na vstupnej bránke.

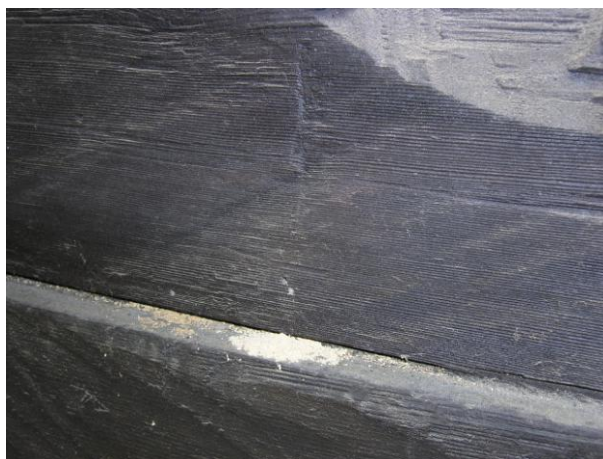
Obr. 98 Požerky po drevokaznom hmyze.

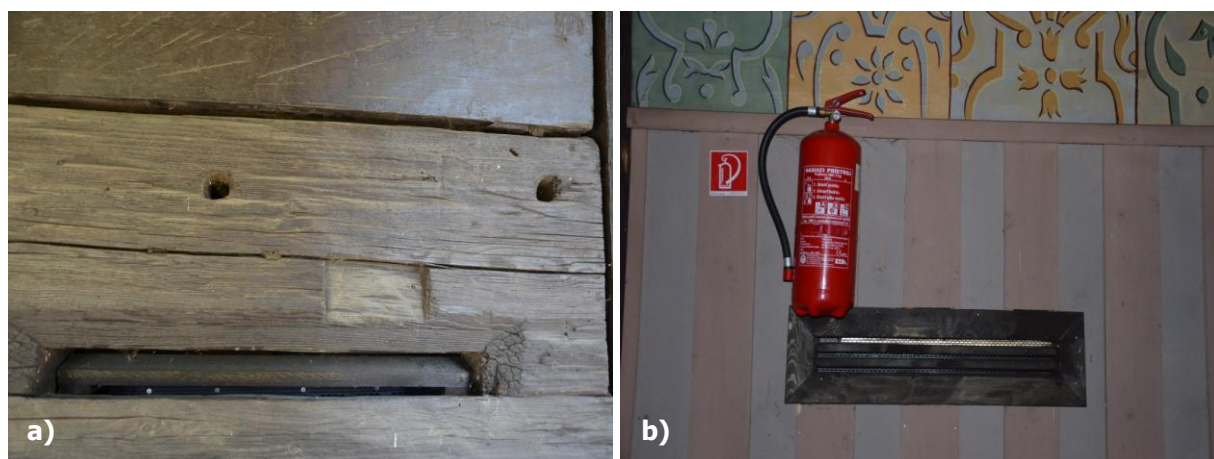
Na základe monitoringu prebiehajúceho v roku 2015 bolo odporučené pre trvalé zachovanie dobrého stavu pamiatky vyriešiť otázku pravidelného vetrania. Počas tohtoročnej obhliadky kostola v Tvrdosíne bolo vidieť nové vetracie otvory (Obr. 99, Obr. 100), ktoré pomôžu prísunu čerstvého vzduchu a tým zabráni zražaniu vlhkosti a následnej tvorbe plesní. Momentálne je pamiatka v dobrom stave. Drevná hmota opláštenia v lodi aj v presbytériu je vo vyhovujúcom stave. Požerky pozorované neboli. Maľovaný kazetový strop a obloženie je v dobrom stave.

Obr. 100 a) Vetracie otvory z vonkajšej časti kostola na západnej strane, **b)** vetracie otvory z vnútornej časti kostola na západnej strane.

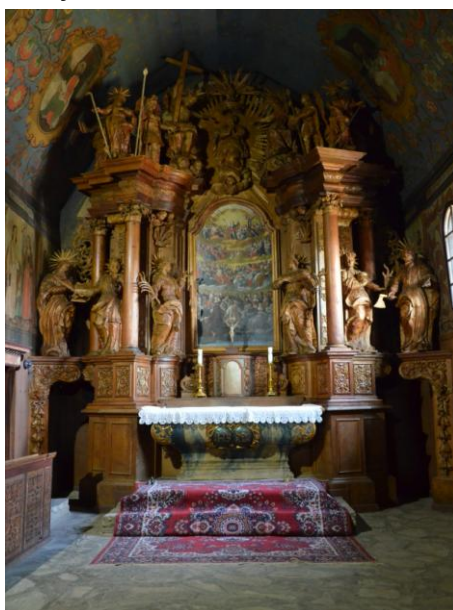
Obr. 101 Neskorobarokový oltár po kompletnej sanácii.

Po minuloročnom odstránení plesní z hlavného oltára a vyriešenie vetrania v kostole, je stav mobiliára stabilizovaný a nevykazuje ďalšie prejavy zaplesnenia. Pri obhliadke v roku 2014, na hlavnom oltári, ktorý bol v minulosti reštaurovaný a zakonzervovaný, boli viditeľné tieto plesne na povrchu nepolychrómovaného dreva, vytvorili sa v priebehu rokov. V lete roku 2014 boli tieto plesne odstránené a povrch dreva bol ošetrený a zalakovaný ochrannou vrstvou laku. Taktiež pri reštaurovaní sa objavili časti z iného barokového oltára, ktoré momentálne boli zabalené a uskladnené v chráme. Oltárny obraz, olejomalba na plátne, bola v minulosti tiež reštaurovaná. Nástenná malba v interiéri na dreve je zachovaná v dobrom stave. Kazateľnica so sochárskou výzdobou je tiež v dobrom stave, vykazuje len drobné úbytky polychrómie.

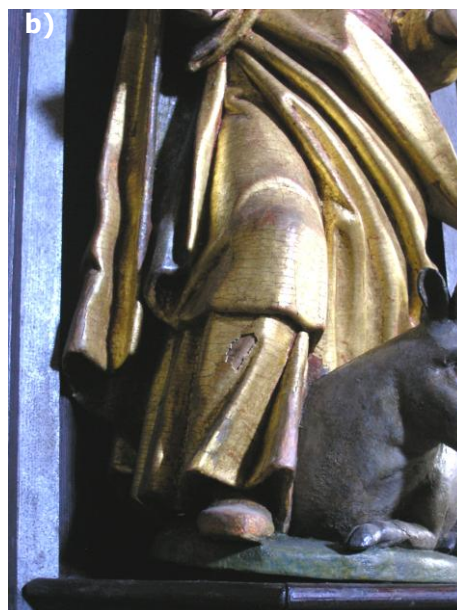
Obr. 103 Kazateľnica, detaily úbytkov polychrómie sochárskej výzdoby, porovnanie rokov **a)** 2015 a **b)** 2016.

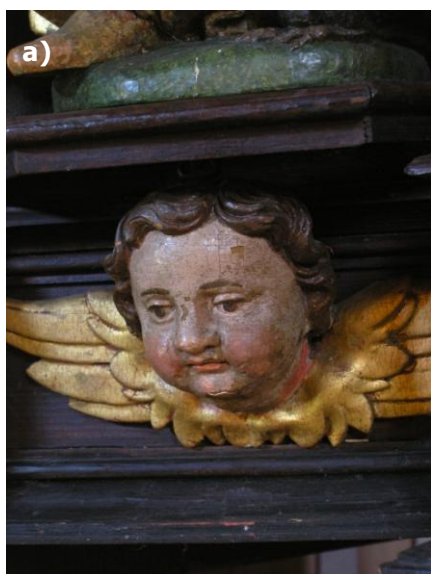
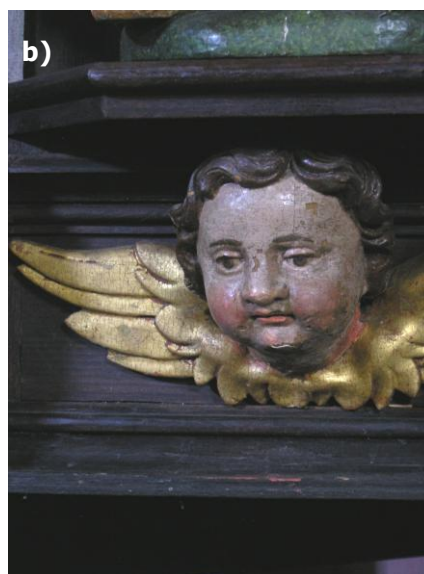
Obr. 104 Kazateľnica, detaily úbytkov polychrómie sochárskej výzdoby, porovnanie rokov **a)** 2015 a **b)** 2016.
